CENTRE HOSPITALIER UNIVERSITAIRE D'ANGERS

Rénovation des façades du bâtiment logements des internes pour le C.H de Cholet

DOSSIER N°	24-37	PROJET : Plan rez-de-chaussée Tableau des menuiseries RDC Détails	
PHASE	DCE		
N°	02		
MODIFICATIONS		ECHELLE(S)	1:100, 1:50, 1:20
INDICE	DATE	OBJET	DATE
			27/11/2025
		ETABLI PAR	R.G.
		VERIFIE PAR	F.R.
ARCHITECTE		A . G . E . N . C . E GREGOIRE ARCHITECTES	
		46 rue Paul Bouys - 49300 CHOLET 02 41 58 89 49 contact@gregoire-architectes.fr www.gregoire-architectes.fr

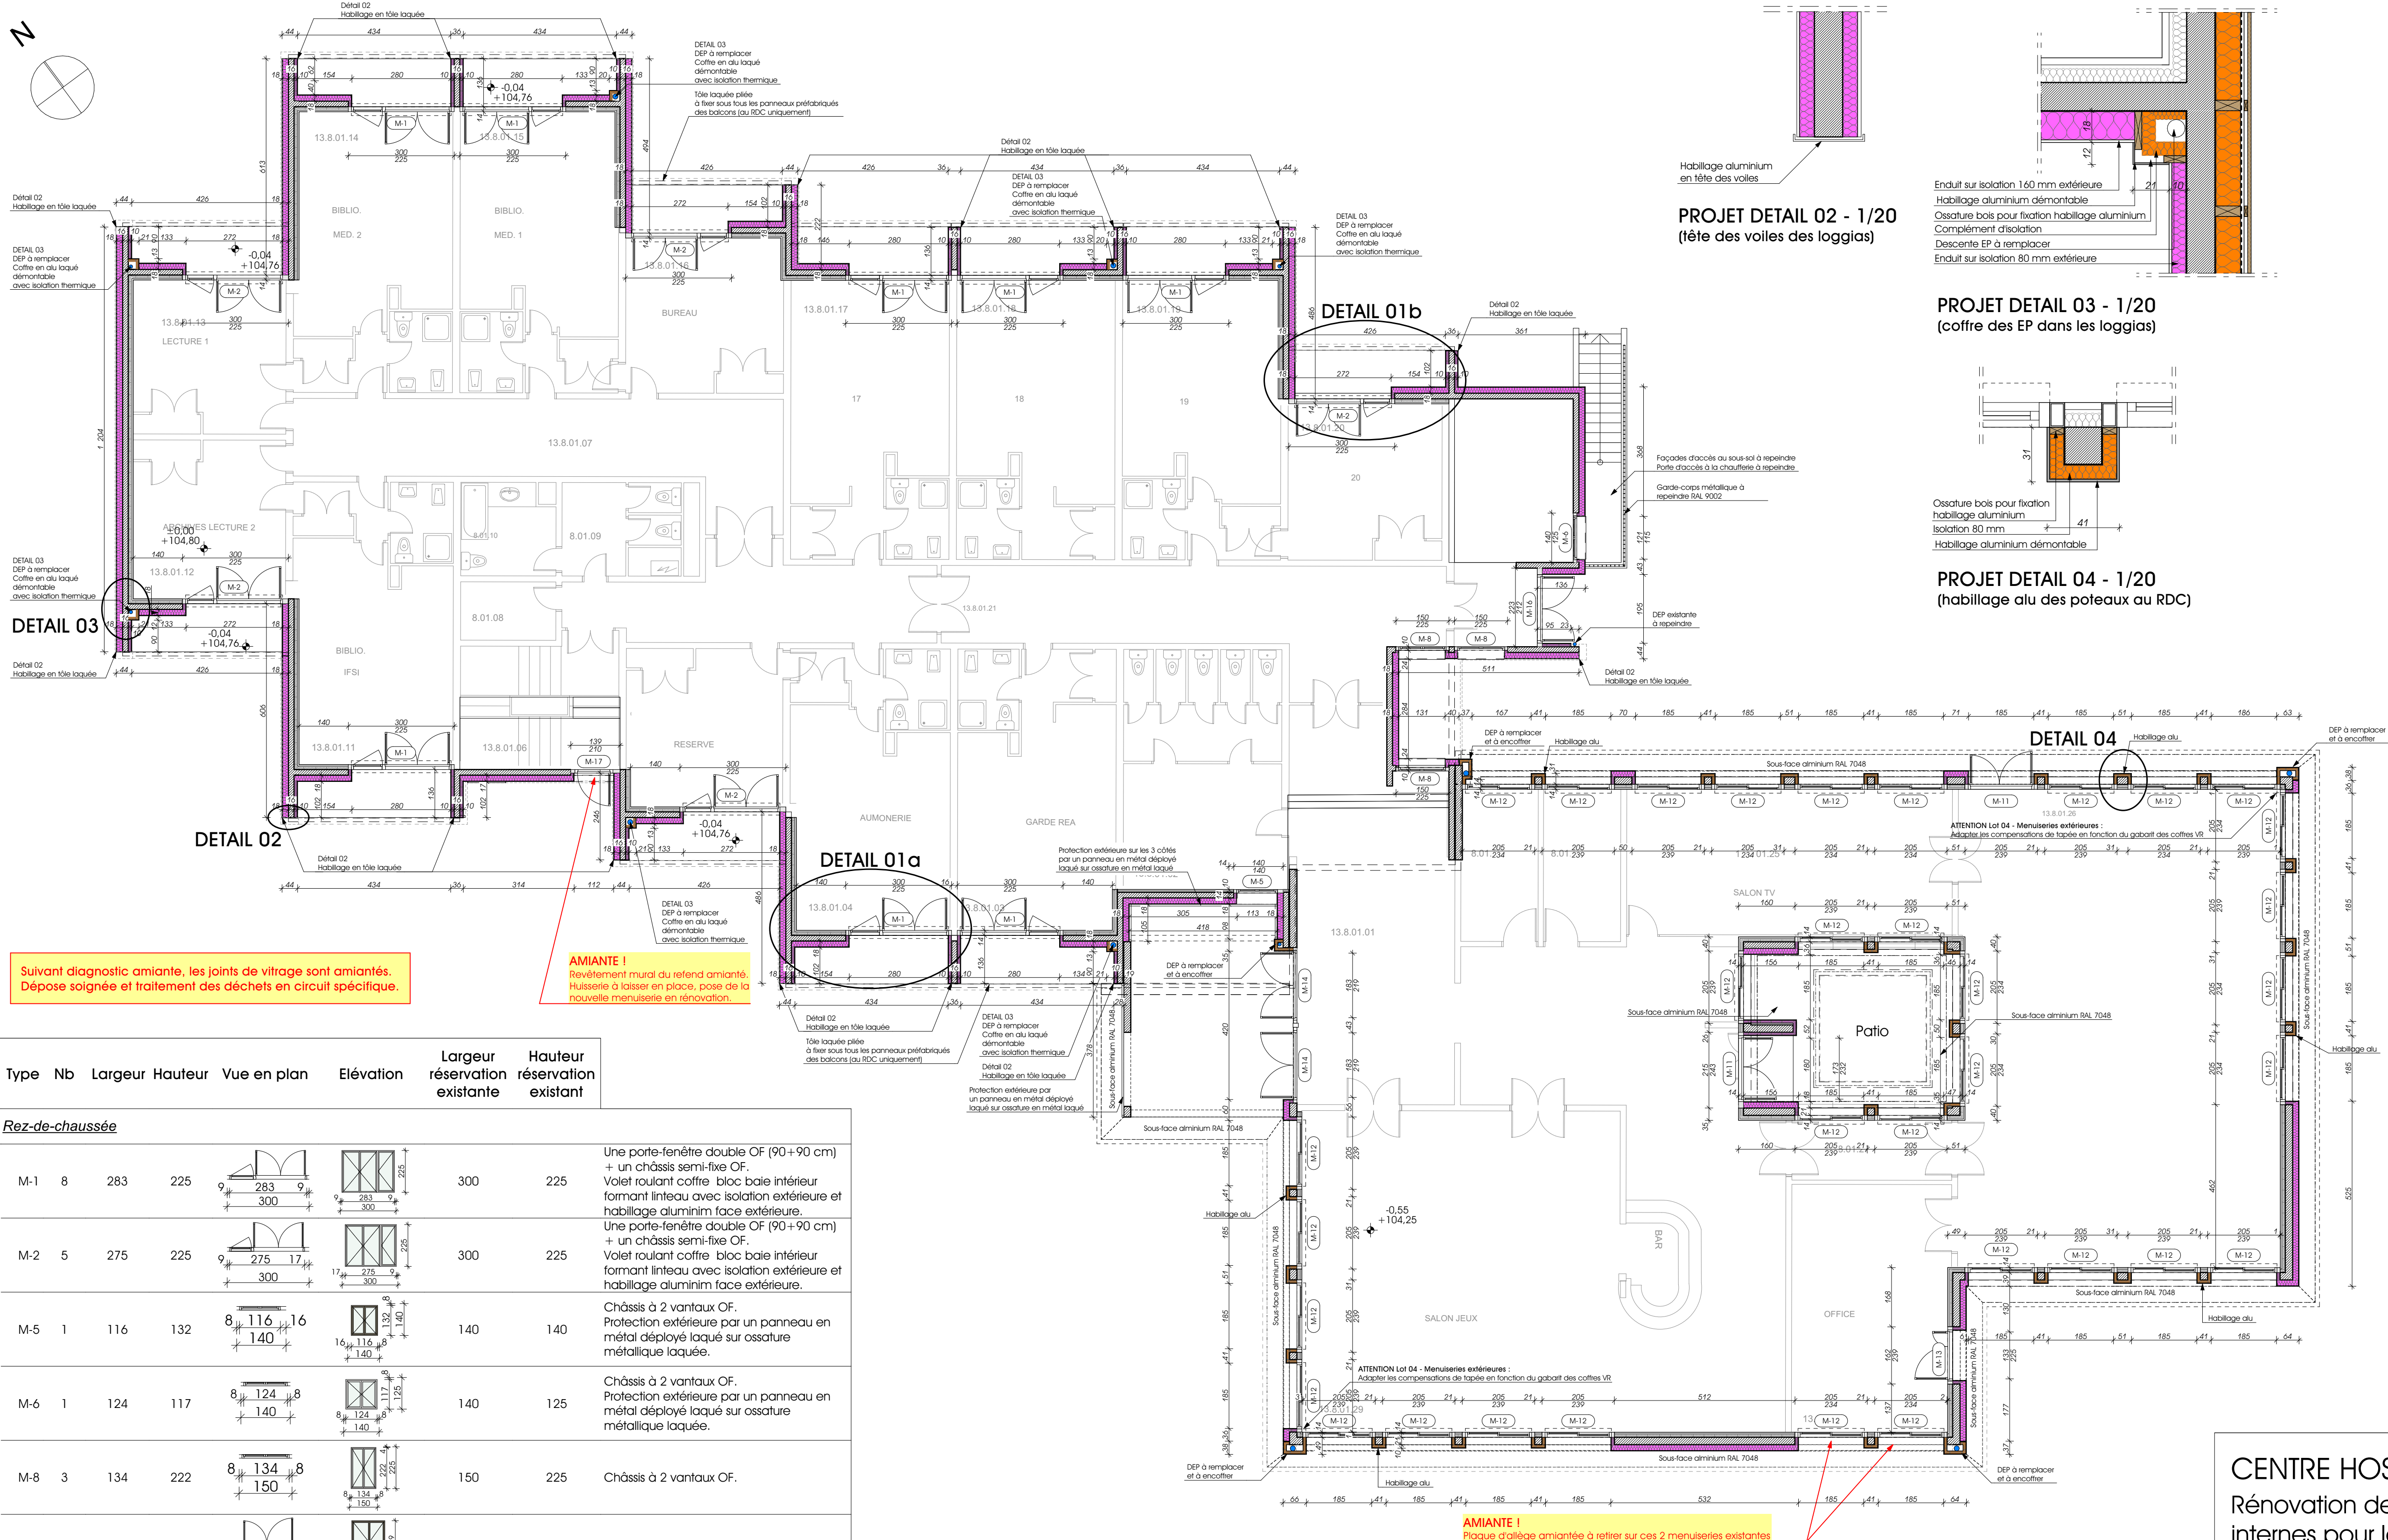
PLAN DU REZ-DE-CHAUSSEE - 1/100

Suivant diagnostic amiante, les joints de vitrage sont amiantés.
Dépose soignée et traitement des déchets en circuit spécifique.

AMIANTE !
Revêtement mural du refend amianté.
Huissierie à laisser en place, pose de la nouvelle menuiserie en rénovation.

PROJET DETAIL 02 - 1/20
(tête des voiles des loggias)

PROJET DETAIL 03 - 1/20
(coffre des EP dans les loggias)

PROJET DETAIL 04 - 1/20
(habillage alu des poteaux au RDC)

ETAT ACTUEL DETAIL 01 - 1/50

PROJET (retour isolation ép.80 mm) DETAIL 01a - 1/50

PROJET (retour isolation 160 mm) DETAIL 01b - 1/50
