RAPPORT DE REPERAGE DE MATERIAUX ET REVETEMENTS CONTENANT DU PLOMB AVANT DEMOLITION OU TRAVAUX DANS UN IMMEUBLE BATI

Numéro d'offre : 2977244.1 Numéro de contrat : C25248751 Numéro de rapport (n° de tâche) : T251910024 Date : 18/11/2025	Lieu d'intervention : Internat 66 avenue Président Henri Queuille 19100 BRIVE-LA-GAILLARDE Destinataire rapport : Centre Hospitalier de Brive	Date d'intervention : Du 18/11/2025 au 18/11/2025 Intervenant : Monsieur Baptiste THEIL Signature :

Bâtiment Internat
66 avenue Président Henri Queuille
19100 BRIVE-LA-GAILLARDE

Démolition totale du bâtiment

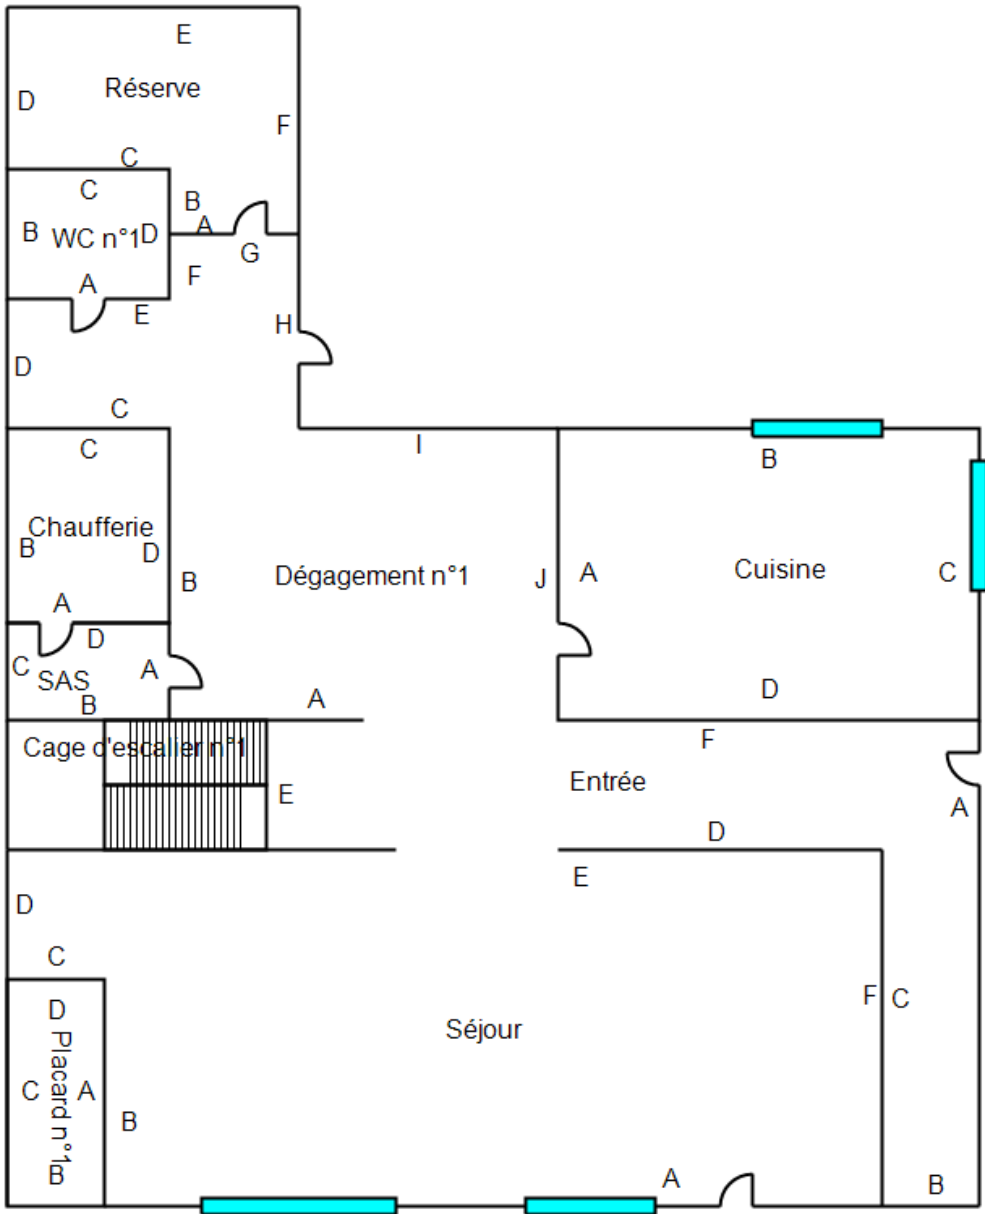
PLANCHE DE REPERAGE USUEL					
N° dossier :	C25248751			Adresse de l'immeuble :	66 avenue Président Henri Queuille 19100 BRIVE-LA-GAILLARDE
N° planche :	1/9	Version :	0	Type :	Croquis
Origine du plan :	Cabinet de diagnostics			Bâtiment – Niveau :	Internat

The diagram is a floor plan of a building. It includes several rooms: 'Réserve' at the top left, 'WC n°1' below it, 'Chauffage' (boiler room) below that, 'Dégagement n°1' (corridor) in the center, 'Cuisine' (kitchen) on the right, 'Entrée' (entrance) below the kitchen, 'Séjour' (living room) at the bottom right, and 'Placard n°1' (closet) at the bottom left. There is also a 'Cage d'escalier n°1' (staircase) in the center. The plan is marked with letters A through J at various points, likely indicating lead detection points. Some areas, such as the kitchen and parts of the living room, are highlighted in blue.
