## Rapport de repérage amiante avant certaines opérations réalisées dans les immeubles bâtis (dit « avant-travaux »)

Numéro de dossier : **APHP\_CLEMENCEAU\_BATGRUMBACH\_DAT**  
Norme employée : **AFNOR NFX 46-020**  
Date du repérage : **19/07/2022**  
Heure d'arrivée : **09 h 00**  
Date émission : **11/08/2022**

Adresse : **1 RUE GEORGES CLEMENCEAU  
BATIMENT GRUMBACH  
91750 CHAMPCUEIL**

Référence cadastrale : **Non communiquée**  
Périmètre de repérage :  
**Bâtiment : DELBET GRUMBACH - 001 - 005 NIV : 1 - BAT  
001-005 NIV 2 - BAT 001 - 005 NIV 3 - 001 - 005 RDC /  
BAT 005 NIV : 1 - 2**

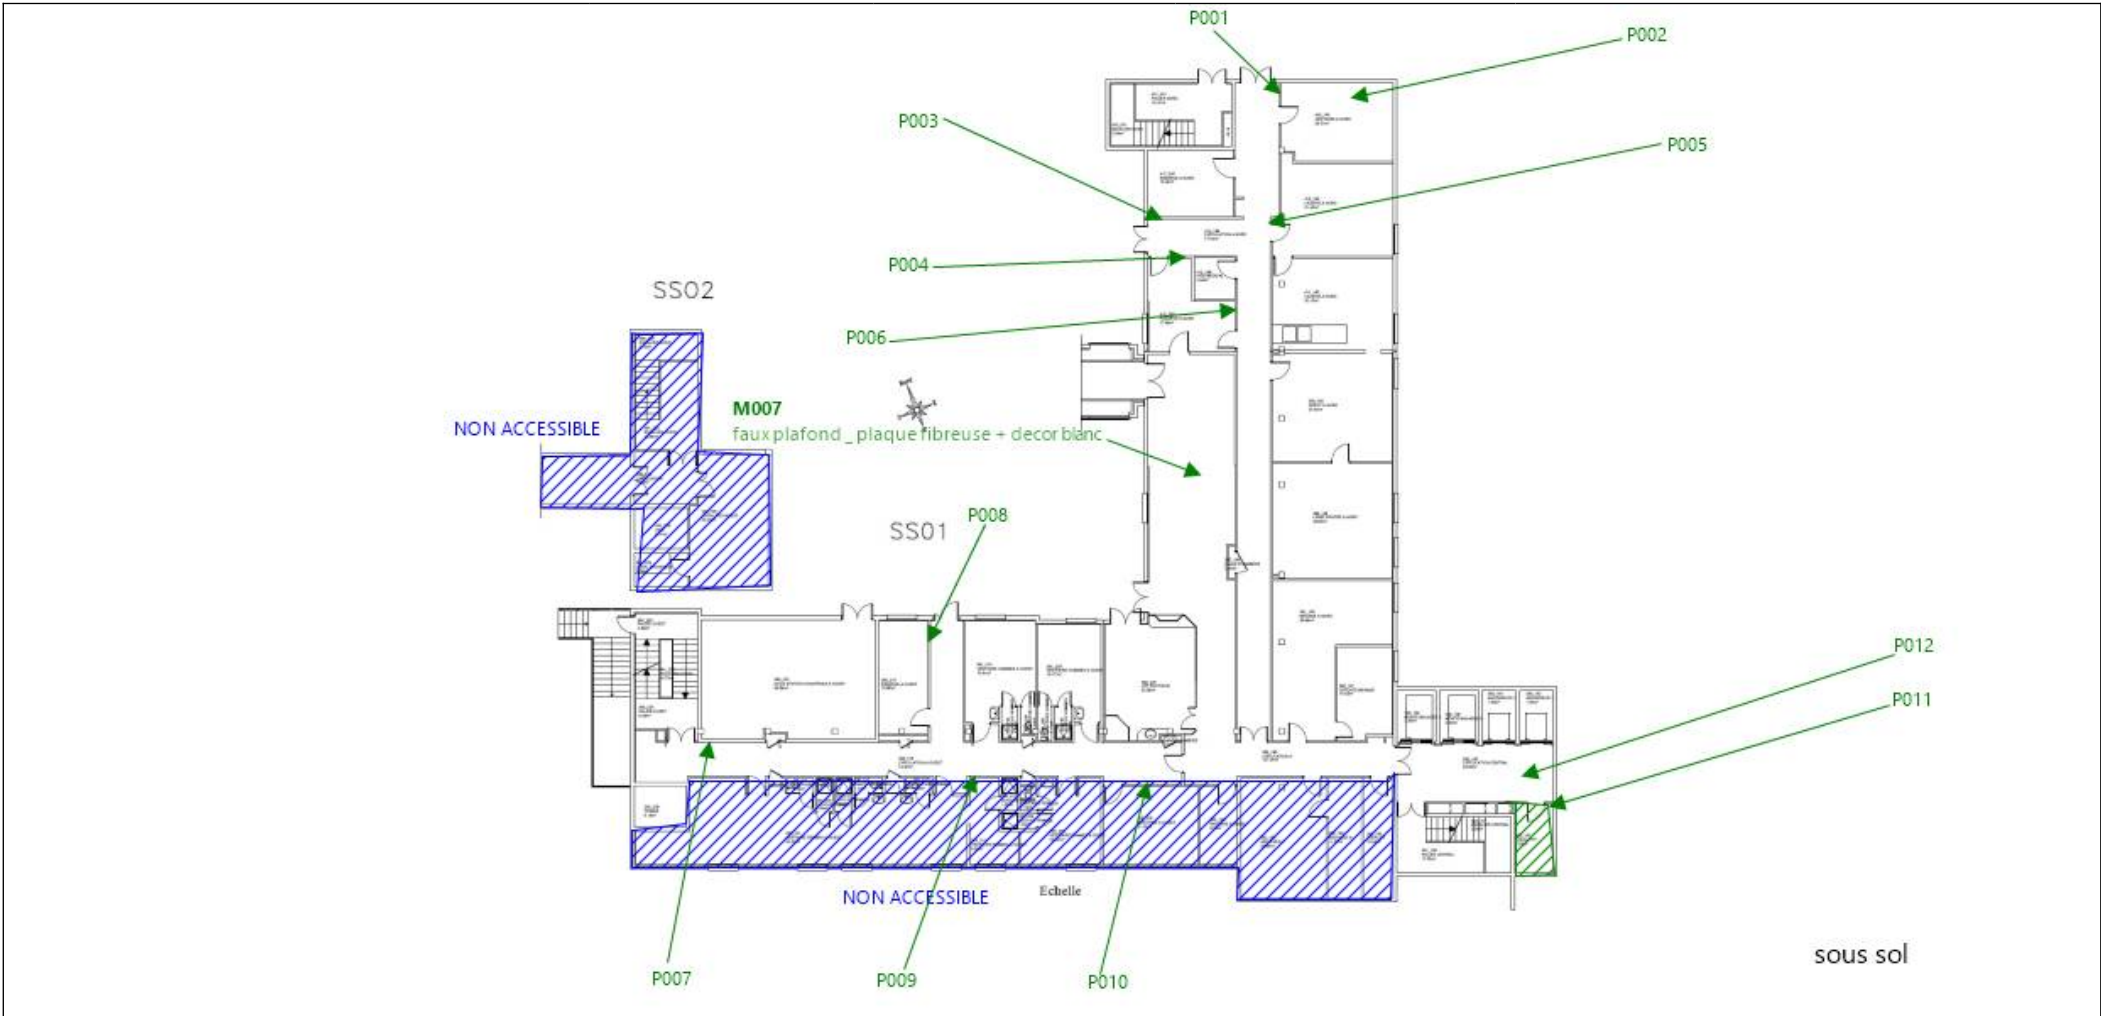
E.2. Planches de repérage

<b>PXXX - MXXX</b>	Prélèvement présentant de l'amiante à l'analyse et matériau correspondant	 	<b>Nom du propriétaire :</b> APHP <b>Adresse du propriétaire :</b> 1 RUE GEORGES CLEMENCEAU BATIMENT GRUMBACH 91750 CHAMPCUEIL
PXXX	Prélèvement ne présentant pas d'amiante à l'analyse		
  <b>MXXX</b>	Matériau contenant de l'amiante (sur décision de l'opérateur)

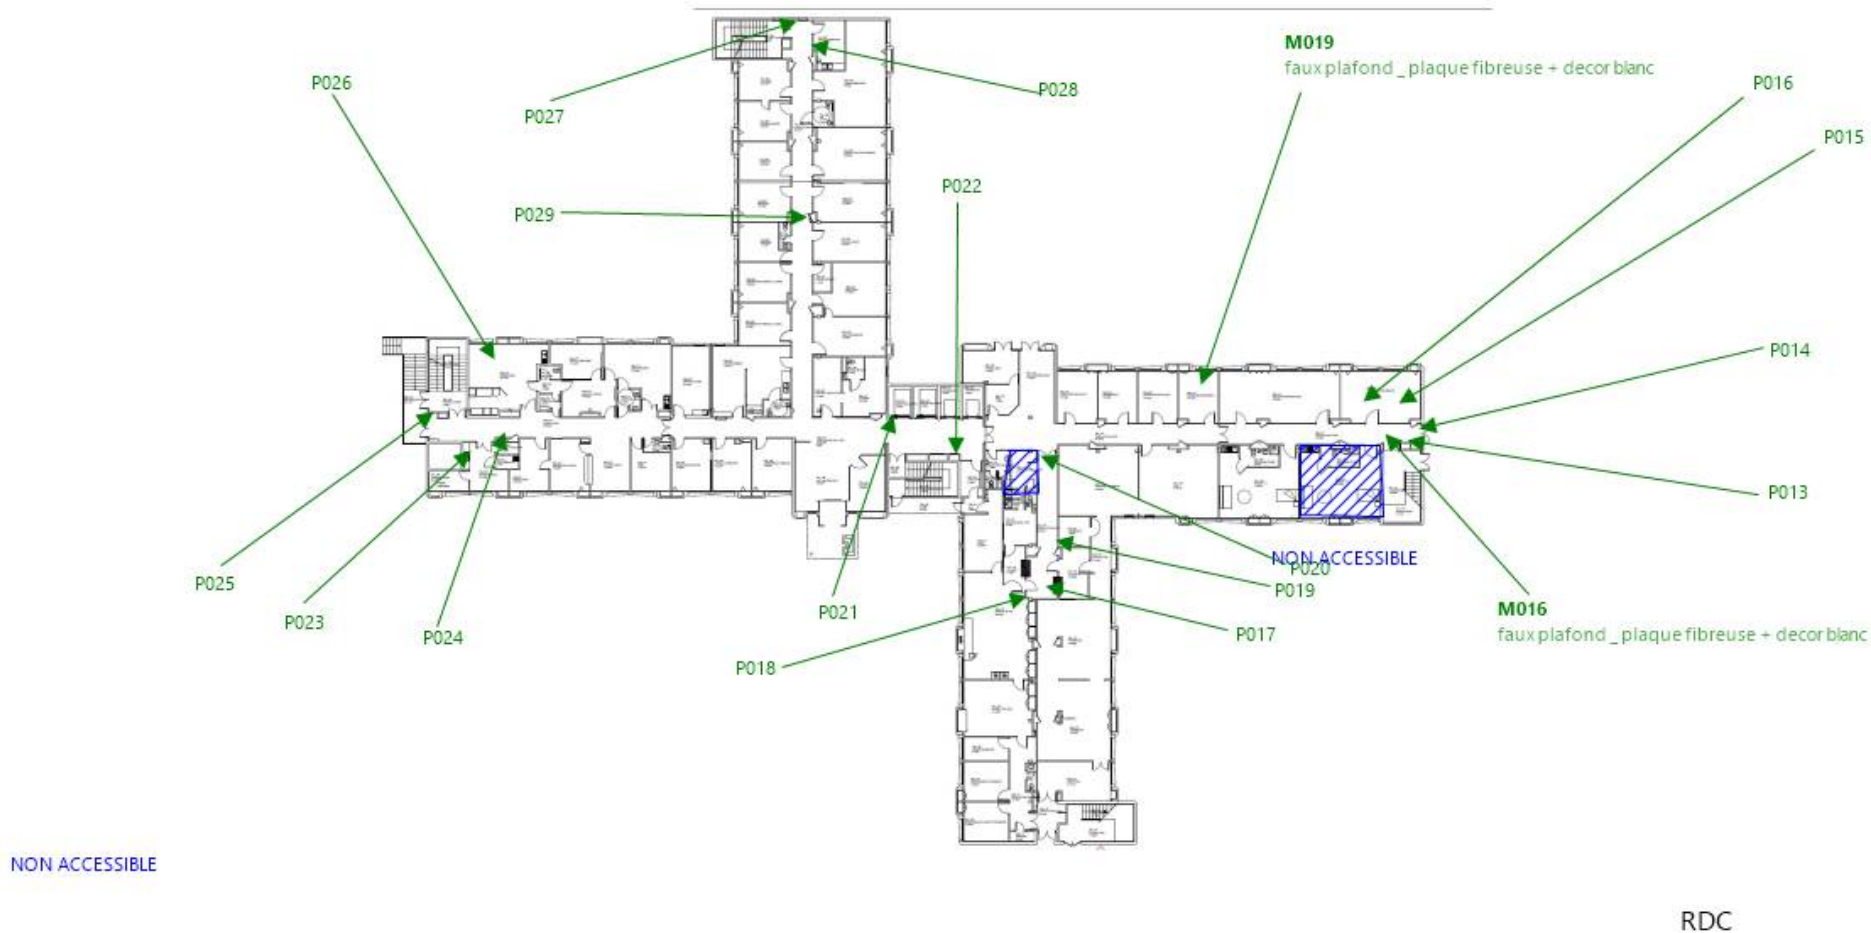
PXXX - MXXX

Prélèvement présentant de l'amiante à l'analyse et matériau correspondant

PXXX

Prélèvement ne présentant pas d'amiante à l'analyse

MXXX

Matériau contenant de l'amiante (sur décision de l'opérateur)

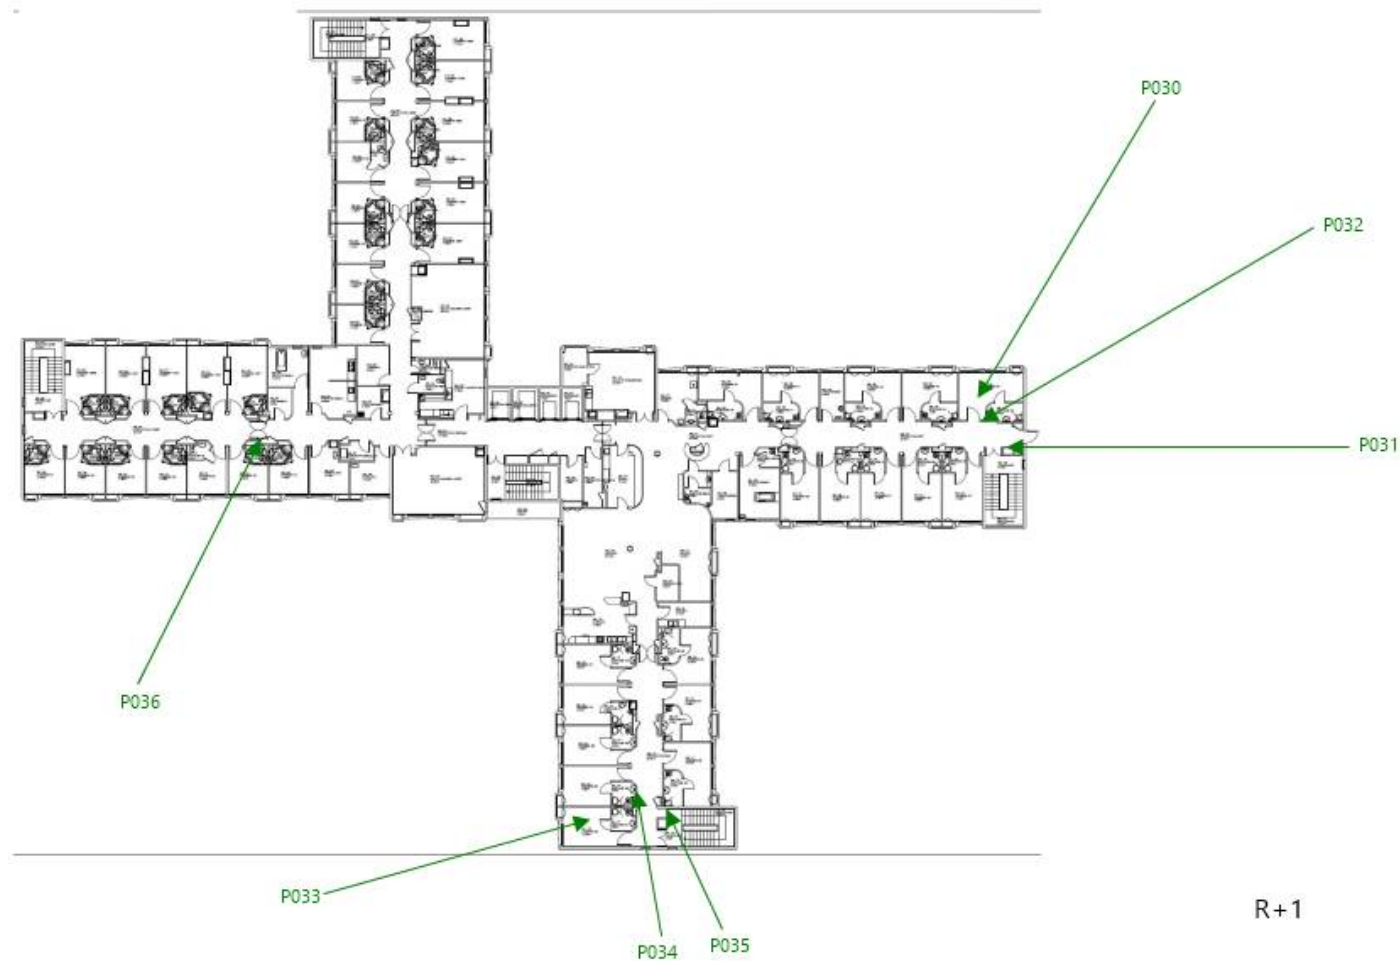
PXXX - MXXX

Prélèvement présentant de l'amiante à l'analyse et matériau correspondant

PXXX

Prélèvement ne présentant pas d'amiante à l'analyse

MXXX

Matériau contenant de l'amiante (sur décision de l'opérateur)

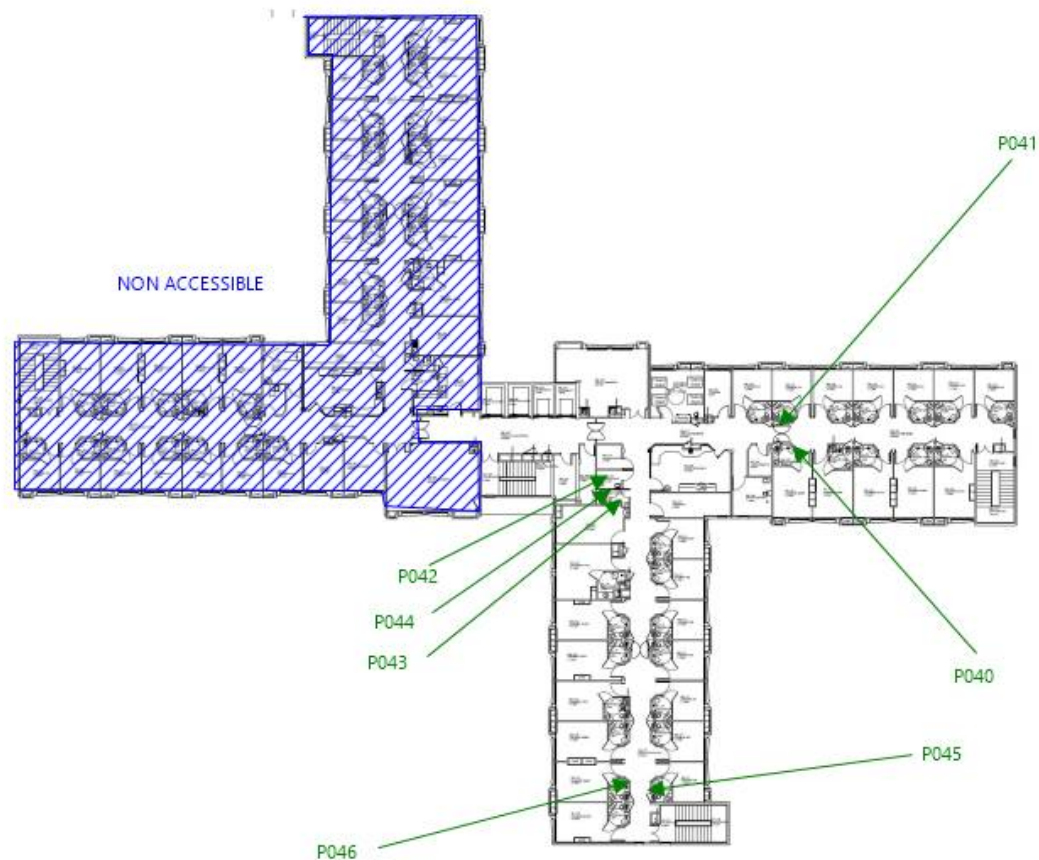
R+2

PXXX - MXXX

Prélèvement présentant de l'amiante à l'analyse et matériau correspondant

PXXX

Prélèvement ne présentant pas d'amiante à l'analyse

MXXX

Matériau contenant de l'amiante (sur décision de l'opérateur)
