# Pré-Rapport du 29/04/2021 de la mission de repérage des matériaux et produits contenant de l'amiante avant réalisation de travaux

(arrêté du 16 Juillet 2019 et Norme NF X 46-020 : Aout 2017)

Bâtiment HAMBURGER / R02 - Aile C  
Aile C - Niveau R02 - Bâtiment HAMBURGER  
157 RUE DE LA PORTE DE TRIVAUX  
92140 CLAMART (France)

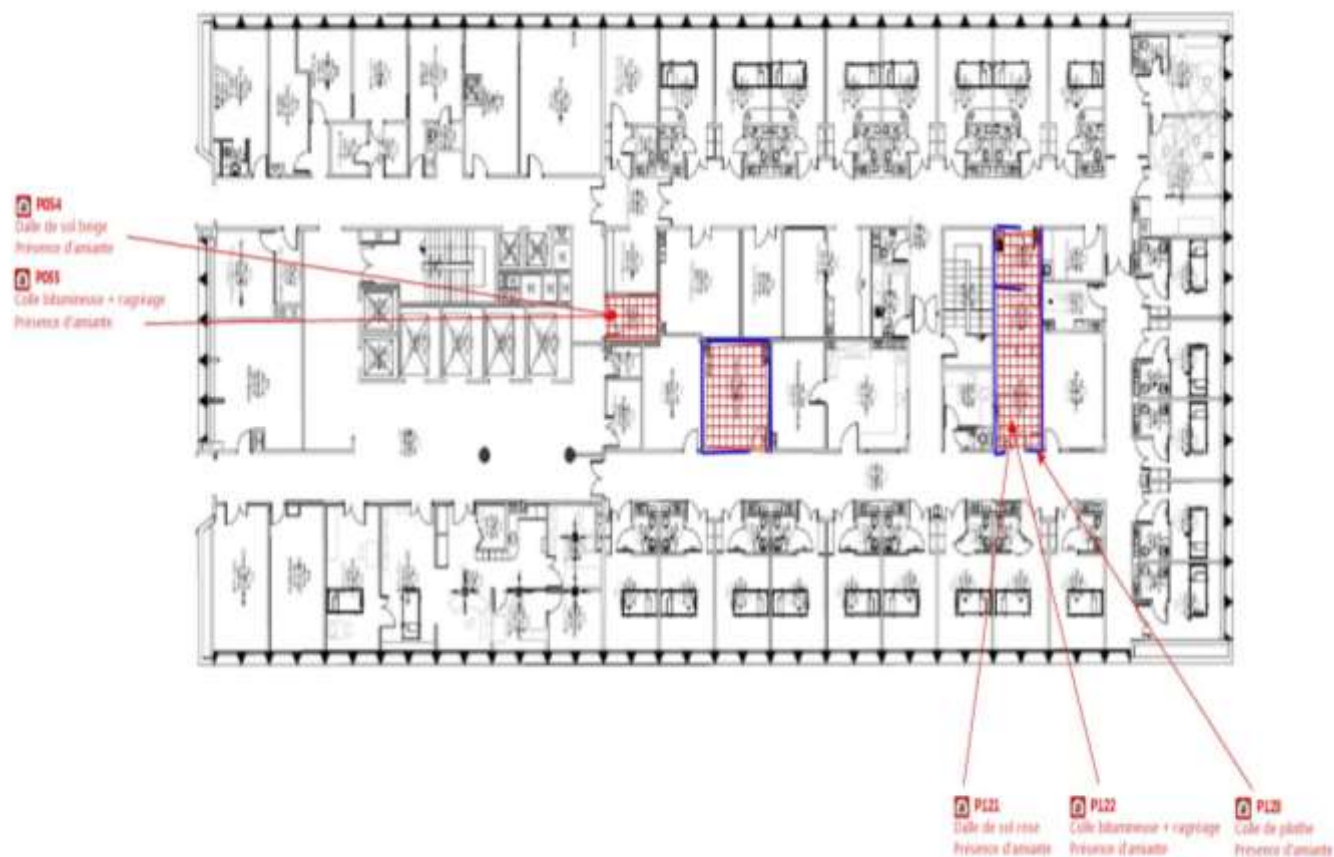
Planche (croquis) de repérage technique effectué par le cabinet : **SOCOTEC DIAGNOSTIC**, auteur : **Sliman MAMERI**  
 Dossier n° 2001CIDMA000004/24 - R02C du 13/14/04/2021  
 Adresse du bien : Aile C - Niveau R02 - Bâtiment **HAMBURGER**  
 157 RUE DE LA PORTE DE TRIVAUX 92140 CLAMART France
