## Rapport de mission de repérage des matériaux et produits contenant de l'amiante dans les immeubles bâtis avant réalisation de travaux

Numéro de dossier : 1812STD\_RIVP\_PARIS3416  
Date du repérage : 29/11/2018 et le 19/12/2018

Adresse	Rue : ..... <b>6, rue Francoeur</b> Bât., escalier, niveau, appartement n°, lot n° : <b>immeuble Lot numéro Groupe 075100,</b> Code postal, ville : . <b>75018 PARIS</b>
Périmètre de repérage :	..... <b>DTA sur l'ensemble de l'immeuble occupé par la Fémis</b>
Type de logement : Fonction principale du bâtiment : Date de construction :	..... <b>Immeuble école</b> ..... <b>Autres</b> ..... <b>Nc</b>

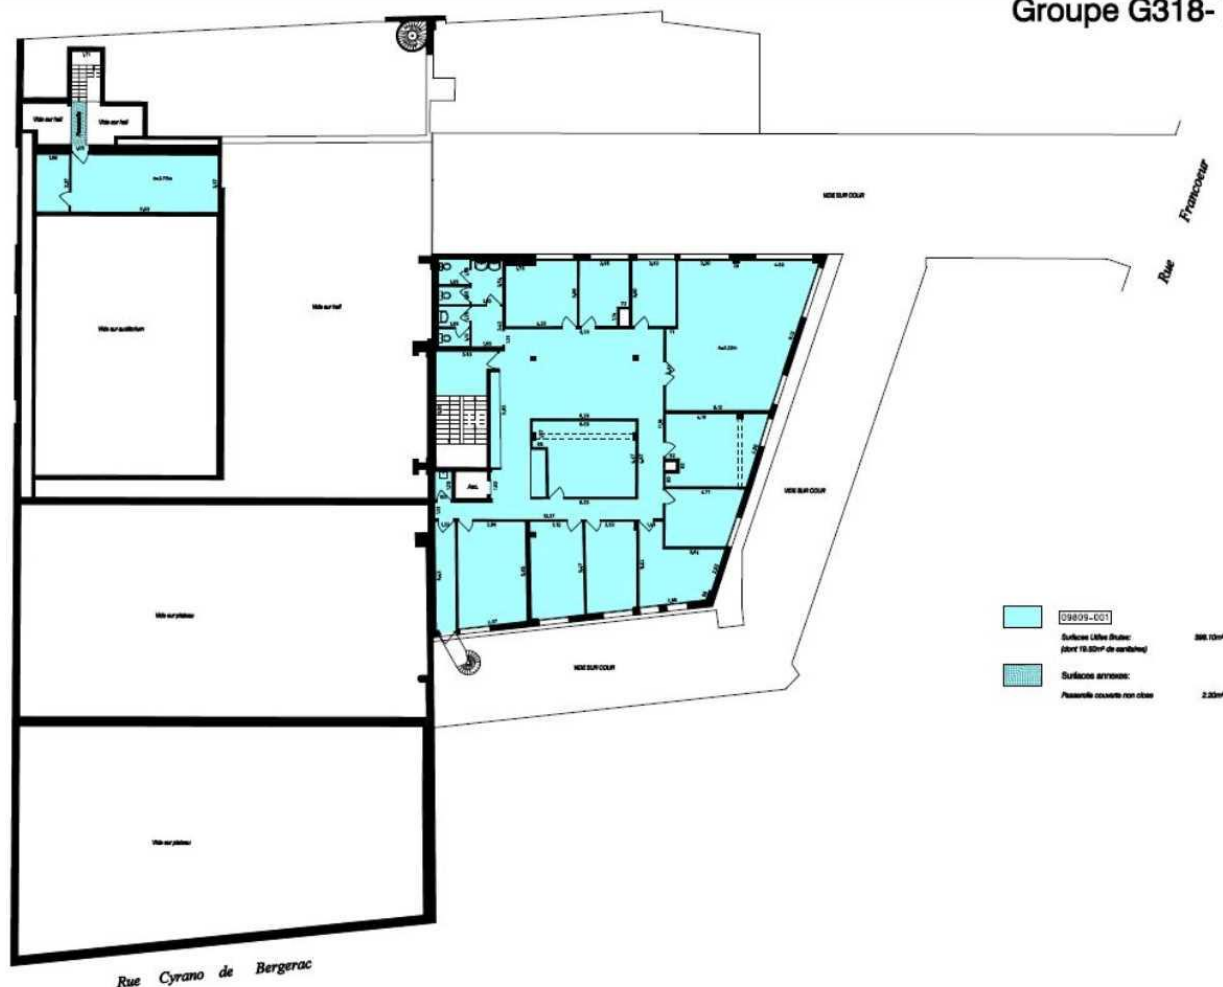
Groupe G318- NIVEAU 3

NIV + 03

Planche (croquis) de repérage technique effectué par le cabinet : SAS DIAG-IMMO, auteur : Stéphane DUPONT  
Dossier n° 1812STD\_RIVP\_PARIS3416 du  
Adresse du bien : 6, rue Francoeur (Groupe 075100) 75018 PARIS

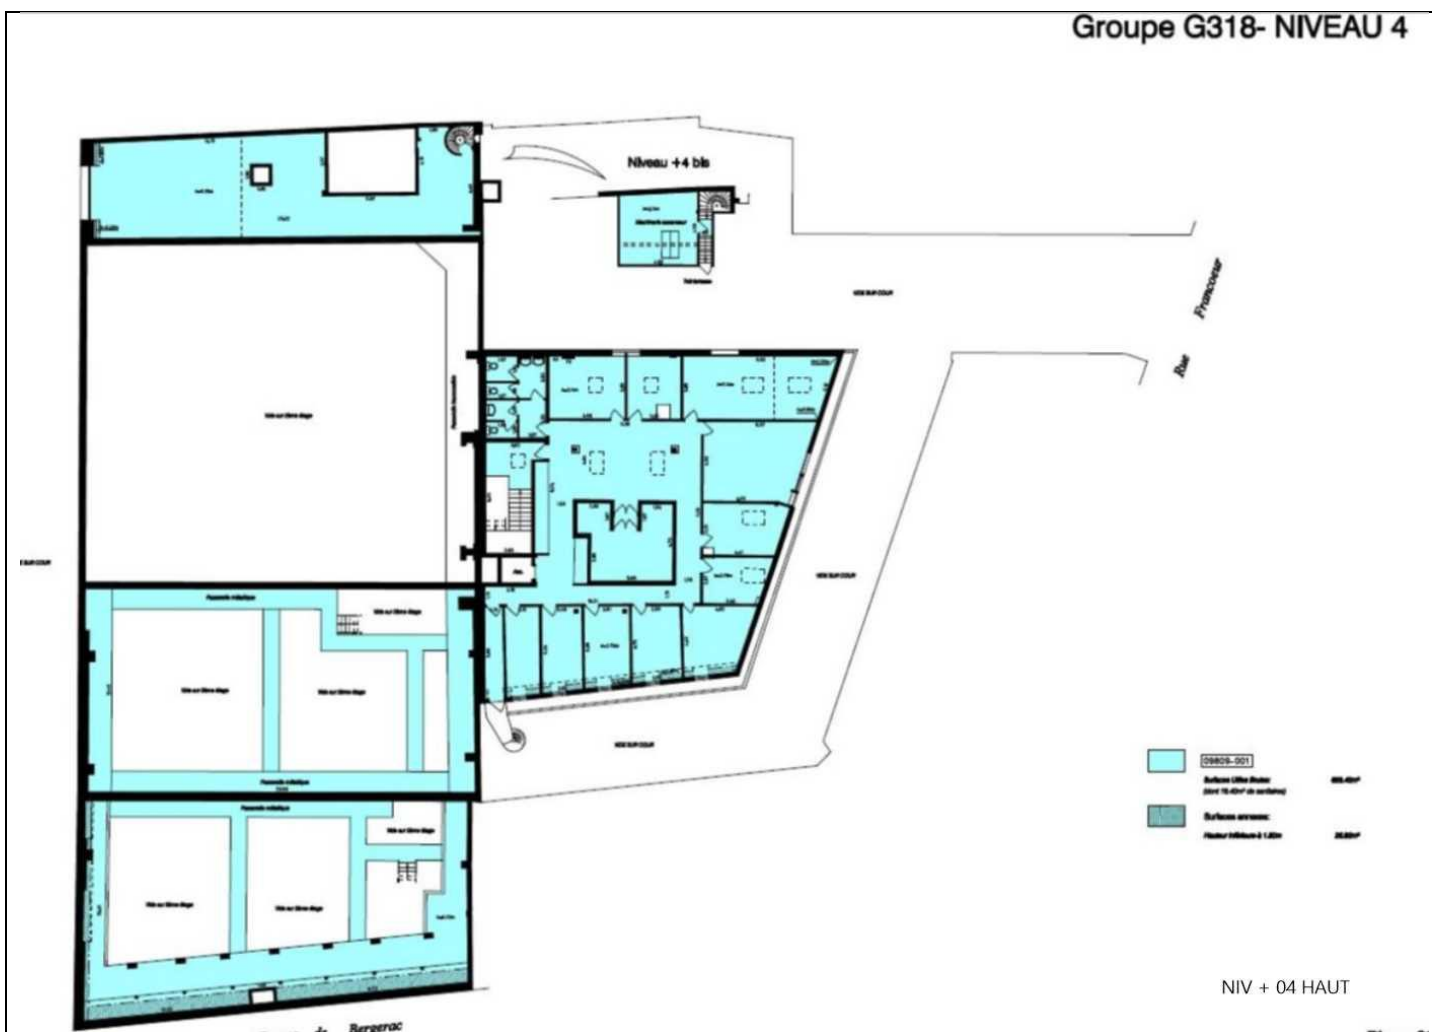
Groupe G318- NIVEAU 4

Planche (croquis) de repérage technique effectué par le cabinet : SAS DIAG-IMMO, auteur : Stéphane DUPONT  
Dossier n° 1812STD\_RIVP\_PARIS3416 du  
Adresse du bien : 6, rue Francoeur (Groupe 075100) 75018 PARIS
