**DIAGNOSTIC PRODUITS – EQUIPEMENTS – MATERIAUX -  
DECHETS ISSUS DE REHABILITATION**

Site	Rectorat de Versailles – BATIMENT B – Bd de Lesseps – VERSAILLES (78)
Maitre d'ouvrage	RECTORAT DE VERSAILLES
Numéro de Rapport	n°R2306RECBATBV0
Date de repérage	17/04/2023 – 21/04/2023 – 04/04/2023 – 30/04/2023
Date rapport	03/07/2023

### Ce rapport de diagnostic porte sur les mètres de la future démolition du bâtiment B.

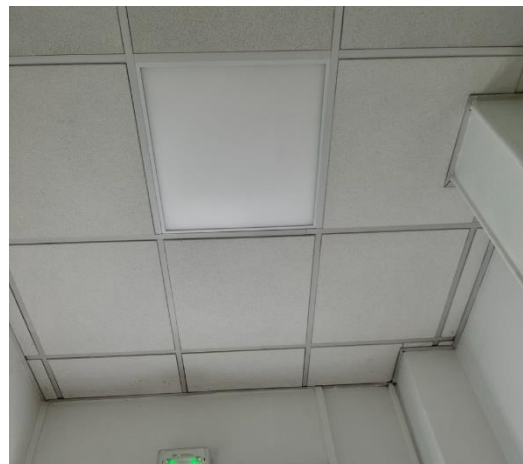
**Type d'assemblage :** manuelle

**Précaution de dépose :** coupez le courant > désencastrez le panneau du plafond > extrayez le panneau par un mouvement de balancement ou rotatif > vérifiez l'absence de courant > ne pas laisser les fils dénudés

**Précaution de stockage :** fragile donc enveloppez dans du papier journal / bulle puis dans un carton à l'abri de la lumière, poussière et humidité

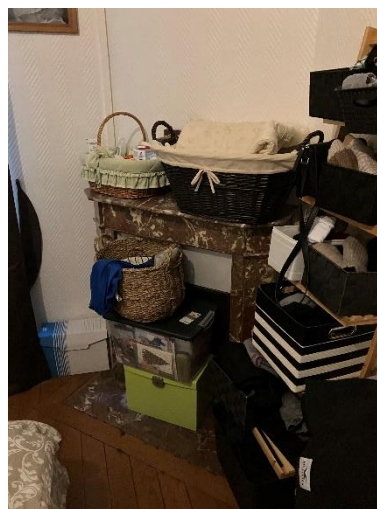
#### 6. Cheminée marbre

**Quantité estimée :** 4 unités

**Localisation :** logement 1<sup>er</sup> étage

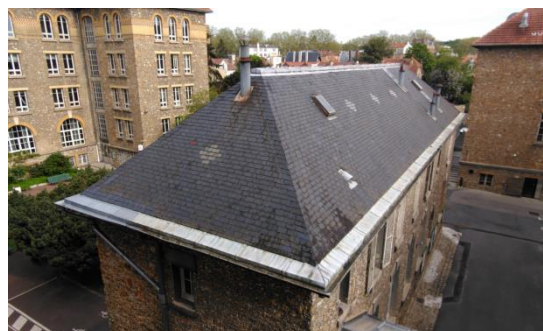
## 7. Ardoises d'Anger

**Précaution de dépose :** Délogez les ardoises selon la fixation :

- Fixation par crochet :
  - Faites pivoter le talon de la volige à 90° ;
  - Déplacez latéralement l'ardoise ;
  - Relevez le crochet de la volige – planche de bois qui supporte la couverture – en enlevant les attaches qui retiennent les ardoises ;
  - Tirez vers le bas.
- Fixation par clou :
  - Faites pivoter les ardoises voisines ;
  - Arrachez le clou fixant l'ardoise ;
  - Déclouez-le de la volige – planche de bois qui supporte la couverture – en enlevant les attaches qui retiennent les ardoises ;
  - Percez l'ardoise neuve à la chignole.

La pose ou la dépose soignée d'une toiture en ardoises naturelles requiert un savoir-faire spécifique. Ces travaux sont généralement confiés à des artisans professionnels et hautement qualifiés.

Les ardoises sont idéalement déposées à partir du haut de la toiture vers le bas, au moyen d'un outillage approprié au mode de fixation (pince, tenaille, marteau de couvreur, « slate ripper », etc.).

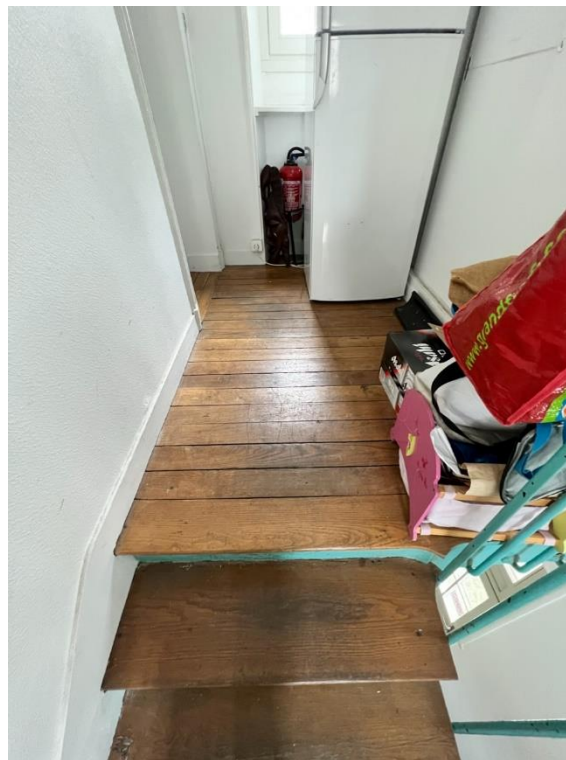
Retirez une première planche. Attention la planche choisie sera fortement endommagée. Pour plus de facilité, découpez préalablement la planche à l'aide d'un multitool ou d'une scie sauteuse si vous disposez de l'un de ces outils. Retirez la planche à l'aide d'un marteau et d'un pied de biche.

A l'aide du marteau et du pied de biche, et via un levier, retirez les planches adjacentes. Soyez délicats, travaillez la planche d'une solive à l'autre, d'un bout à l'autre. Retirez les clous au préalable à l'aide d'une tenaille lorsque c'est possible.

Prenez garde au câblage électrique sous le plancher lors de la découpe au multitool ou à la scie sauteuse, ainsi que lorsque vous retirez la planche à l'aide du pied de biche.

Récupérez la planche de parquet, et coupez les clous restant à l'aide d'une disqueuse. Une fois les planches retirées, prenez garde où vous posez les pieds. Marchez uniquement sur les solives, ou placez des planches type 'osb' pour faciliter le passage.
