## DOSSIER DE DIAGNOSTIC TECHNIQUE

Bâtiment B  
3 BOULEVARD DE LESSEPS  
78017 VERSAILLES

## Rapport de repérage des matériaux et produits contenant de l'amiante avant démolition d'un immeuble bâti

Démolition du bâtiment

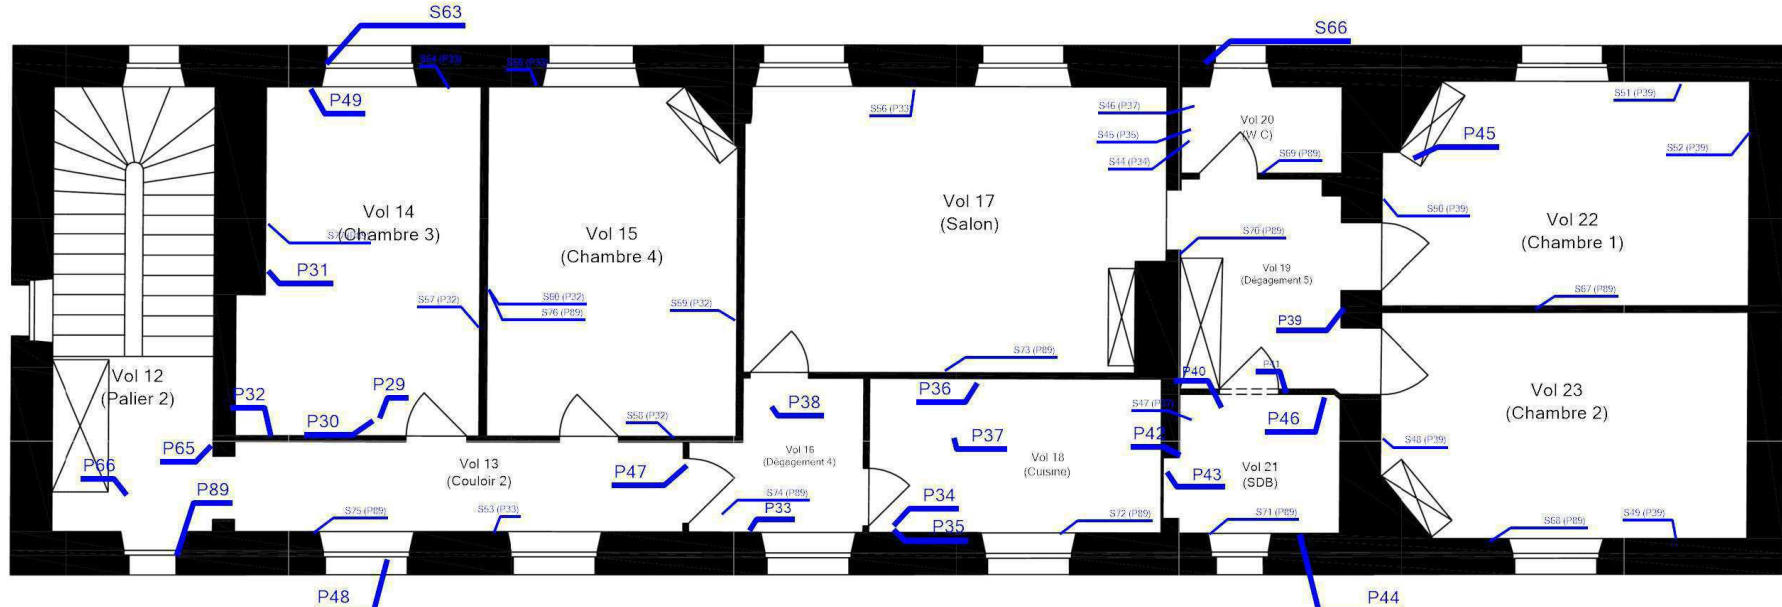
R01 - PLAN DE REPÉRAGE - ACTIONS MENÉES				Référence: 002ER338169-2	
<div>

P Localisation d'un prélèvement négatif

Ref.	Plans	Titre du plan
	Sous - Sol	Sous - Sol - Plan de repérage - Actions menées
	RDC	RDC - Plan de repérage - Actions menées
	R01	R01 - Plan de repérage - Actions menées
	Combles	Combles - Plan de repérage - Actions menées
	Façades	Façades - Plan de repérage - Actions menées
