DOSSIER DE DIAGNOSTIC TECHNIQUE

Référence : 002ER338171-3
A communiquer pour toute correspondance
Réalisé le : 30/10/2023
Référence mandataire : Bâtiment C

Bâtiment C
3 BOULEVARD DE LESSEPS
78017 VERSAILLES

Rapport de repérage des matériaux et produits contenant de l'amiante avant réalisation de travaux dans un immeuble bâti

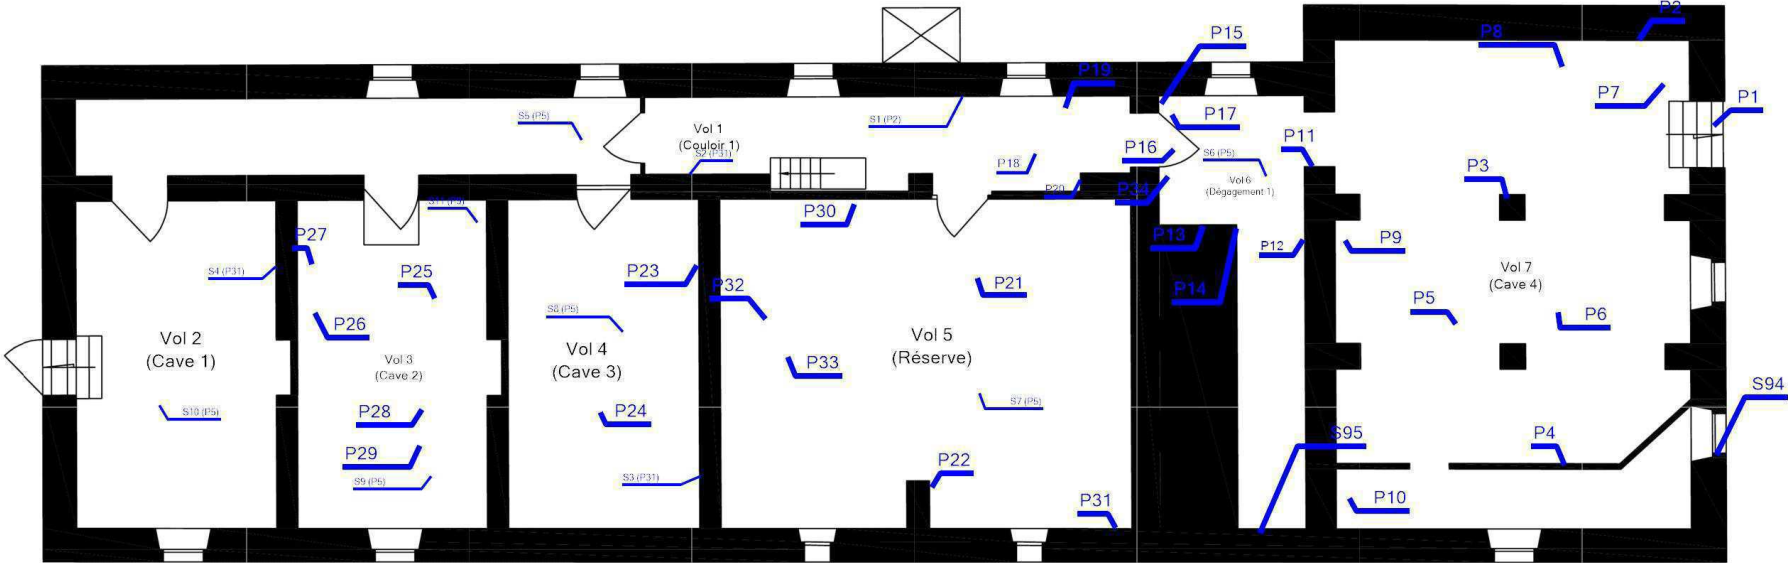
SOUS - SOL - PLAN DE REPÉRAGE - ACTIONS MENÉES				Référence: 002ER338171-3

Localisation dun sondage négatif

Ref.	Plans	Titre du plan
	Sous - Sol	Sous - Sol - Plan de repérage - Actions menées
	RDC	RDC - Plan de repérage - Actions menées
	R+1	R+1 - Plan de repérage - Actions menées
	R+2	R+2 - Plan de repérage - Actions menées
	Combles	Combles - Plan de repérage - Actions menées
	Extérieur	Extérieur - Plan de repérage - Actions menées

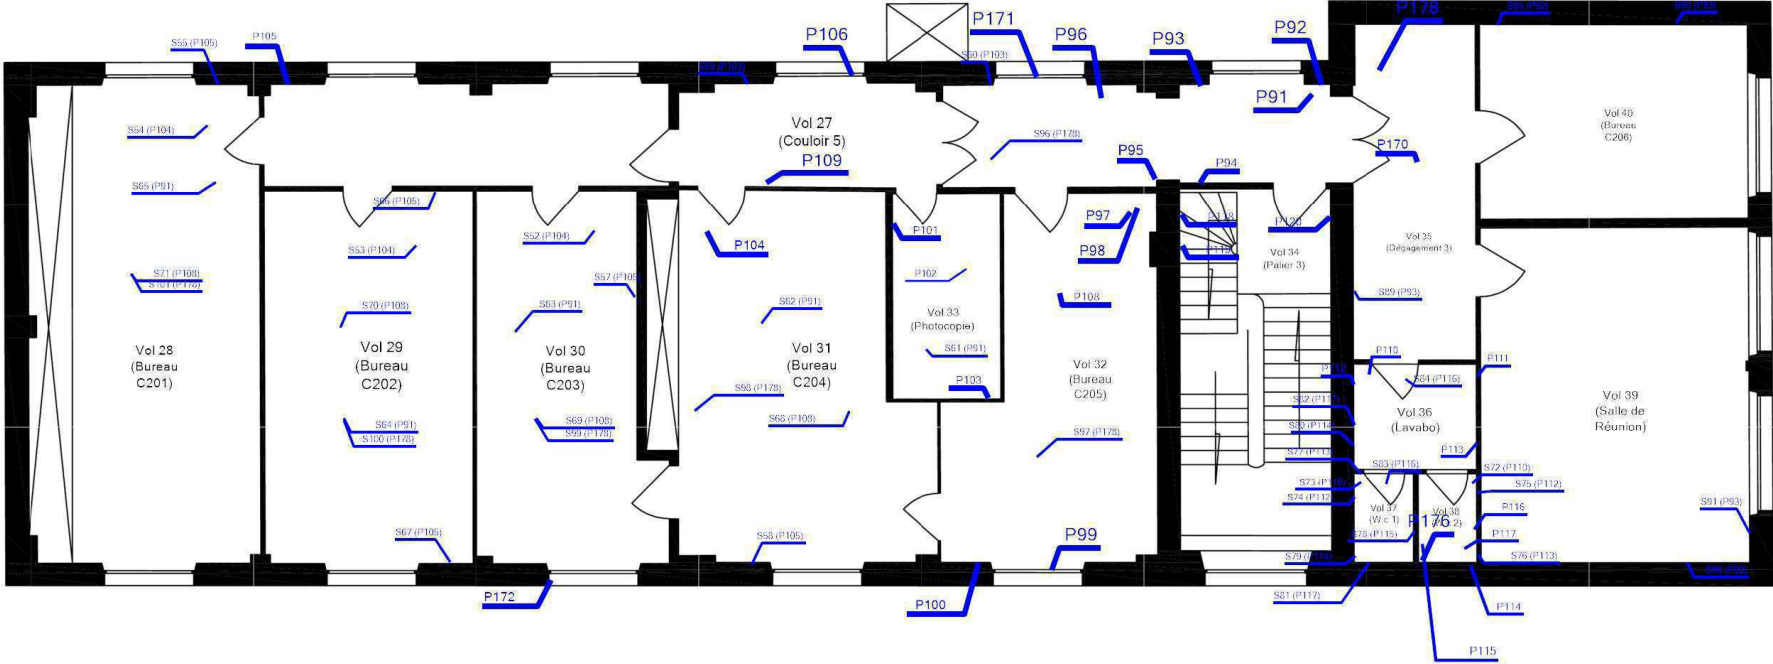
R+2 - PLAN DE REPÉRAGE - ACTIONS MENÉES				Référence: 002ER338171-3

P Localisation d'un prélèvement négatif
