DEUX-SÈVRES, OIRON CHÂTEAU D'OIRON

AMÉNAGEMENT INTÉRIEUR
ET INSTALLATION D'UNE RÉSERVE D'EAU
POUR LA SÉCURITÉ INCENDIE DU SITE DU CHÂTEAU D'OIRON

ÉTUDE D'AVANT-PROJET / ÉTUDE PRO

Décembre 2024

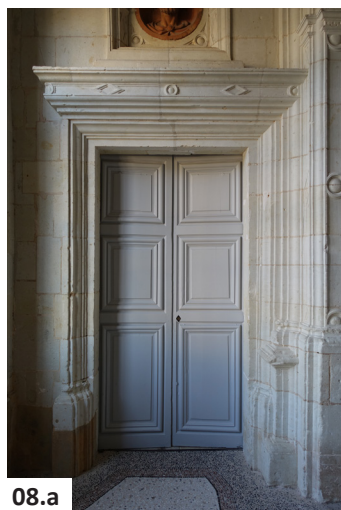
08.a

CORPS CENTRAL DU CHÂTEAU / PAVILLON DES TROPHÉES : LES PORTES

La porte 08. - Porte ancienne à caractère patrimonial, à grand cadre mouluré de 40 mm et panneaux de 22 mm. Revers lisse.

> **Porte à maintenir fermée à la nuit ou pendant le protocole d'évacuation des visiteurs (ERP).**
Possibilité éventuelle de doubler la porte à l'arrière (en plaque de métal ?)

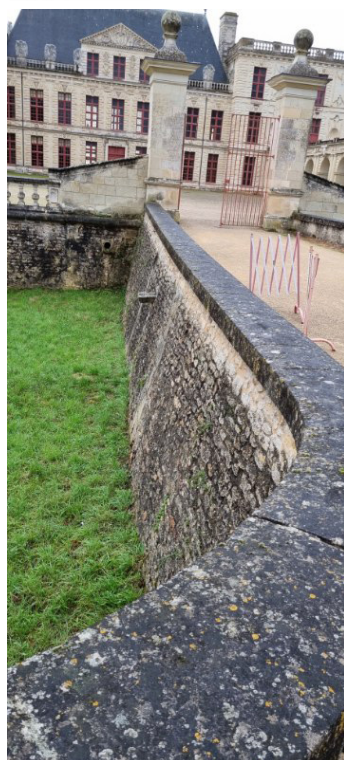
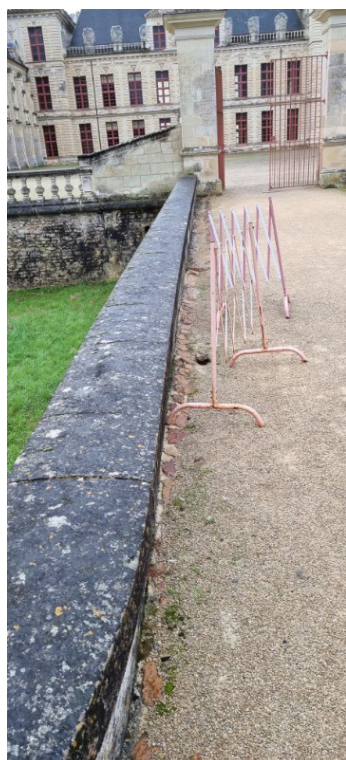
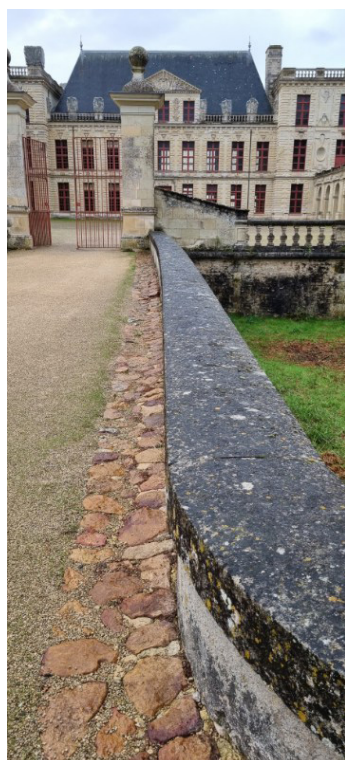
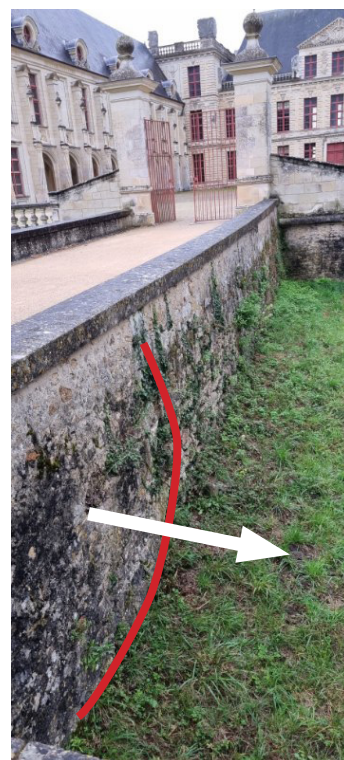
PONT D'ACCÈS AU CHÂTEAU ET LE PERRÉ - PLAN DE PRINCIPE

> Prévoir une restauration complète du pont :

le nettoyage, le refichage et le rejointoiement des maçonneries, la création de plusieurs barbacanes dans les deux perrés pour évacuation des eaux infiltrées, la dépose / repose du parement du perré présentant un dévers et ventre. La dépose / repose des revers (caniveaux).

Le renforcement structurel dans la largeur de l'ouvrage, par la mise en place de plusieurs tirants transversaux, scellés et fixés sur des poutrelles en béton armé longitudinales.

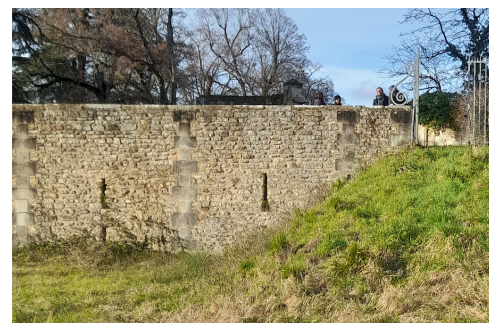
La création de barbacanes dans les maçonneries des deux perrés, comme sur les murs des douves, pour évacuation des eaux infiltrées.

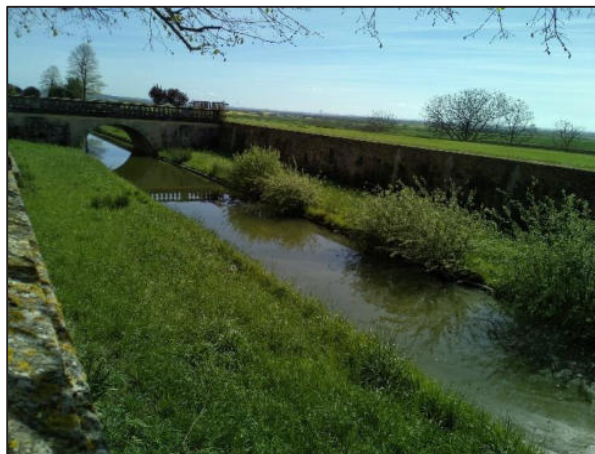
Figure 1 : Douve actuelle

Les travaux consistent à mettre en place un dispositif de pompage à partir du puits de la ferme qui maintient à niveau les douves pour garantir une capacité de 480 m³ de volume utile d'eau pour la défense incendie.

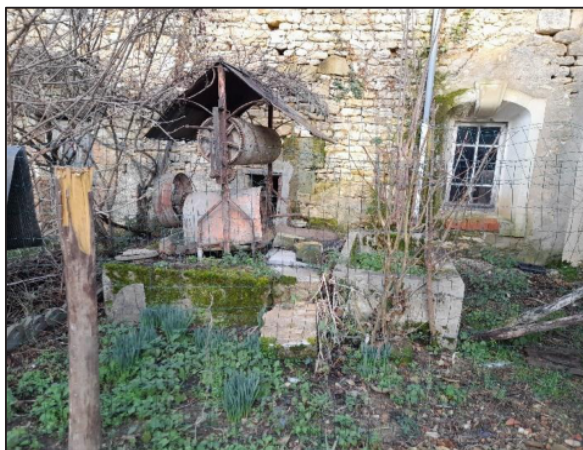
Figure 2 : Vue du puits à équiper

Ce dispositif de pompage sera installé au sein du puits existant de la ferme dont la pompe refoulera dans une canalisation enterrée qui se rejettera dans les douves du château. Un linéaire de 250 m sépare le puits des douves. Sur cette distance, une tranchée commune sera réalisée pour placer la canalisation d'évacuation ainsi que les différents câbles nécessaires au dispositif.

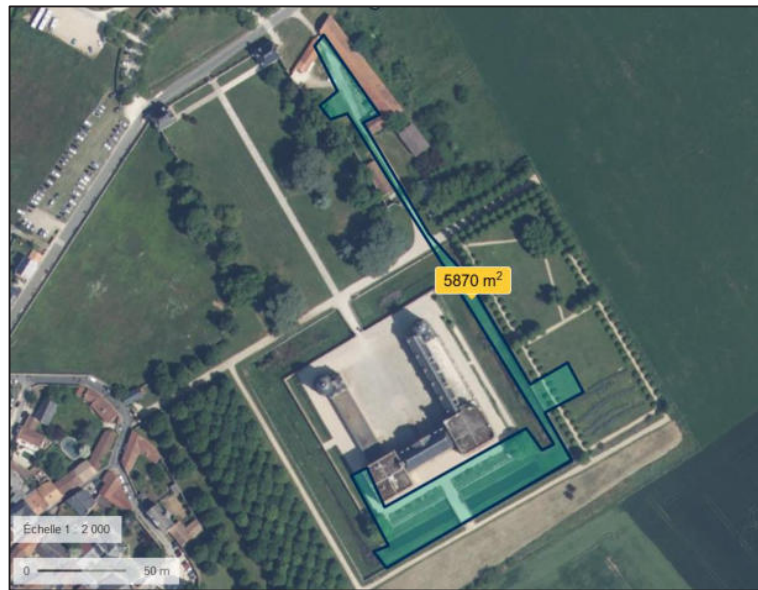
Figure 7 : Emprise du chantier

Les travaux englobent une surface d'environ 6 000 m². Un constat d'huissier sera préalablement réalisé sur l'aire des travaux.

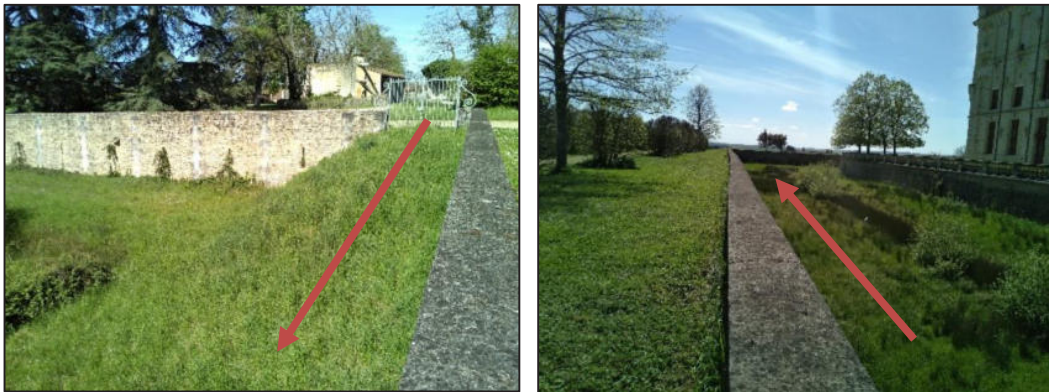
Figure 9 : Cheminement dans les douves

Le bassin des douves est continuellement en eau. Les travaux seront alors réalisés par demi-bassin pour effectuer les travaux en assec. L'accès dans les douves s'effectuera via la descente depuis l'ouverture du portail en fer forgé. La pelleuse devra donc intégrer ces dimensions limitantes d'accès.

Le cheminement des engins sera réduit au minimum pour limiter les besoins de remise en état du site. Les engins circuleront en pied du mur maçonné formant l'extérieur des douves.

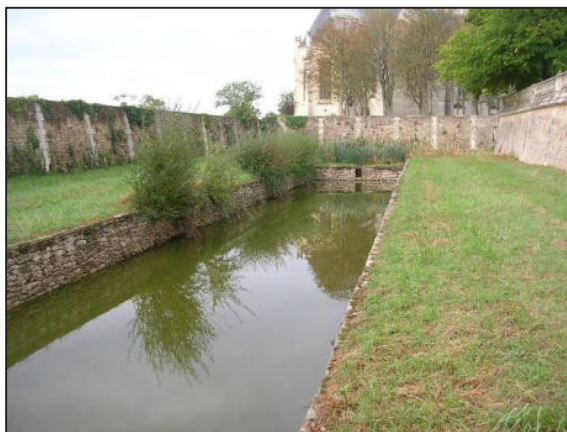
Figure 11 : Vue des bouillées de saule et des murs de soutènement

Une fois la douve asséchée curée, les bouillées de saule seront recépées et dessouchées, impliquant par la même occasion une reprise totale du mur maçonné. Sur le reste du linéaire, les murets de soutènements en moellons seront refichés sur les zones les plus dégradées.

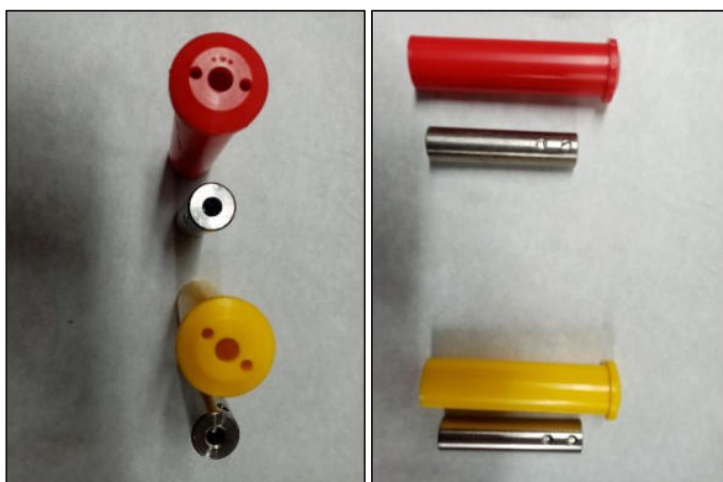
Figure 13 : Exemple de sonde de niveau avec électrode métallique et étui PEHD

L'angle Nord-Est de la douve sera équipé d'un dispositif de fixation des sondes de niveau. Ce dispositif sera équipé de pattes de fixation. Ces pattes de fixation seront disposées horizontalement et perforées afin de pouvoir ajuster simplement la hauteur de la sonde. Au total, 3 sondes (niveau bas, référence et niveau haut) seront suspendues à ce dispositif par leurs câbles. Les sondes permettront un contrôle de niveau de type conductif. Les électrodes métalliques devront être en Inox et protégées par un fourreau plastique. Pour dissimuler le dispositif, le carénage sera réalisé en quart de cercle et surmonté d'un capotage métallique en inox.

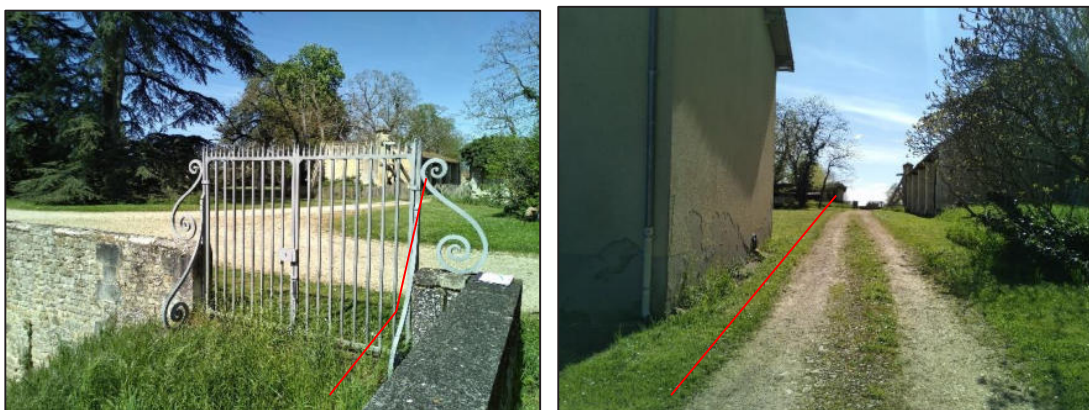
Figure 18 : Vue de la zone où le terre-plein sera circulaire

Le linéaire entre les regards R1-R3 sera circulaire. La couverture minimale sera de 80 cm. Etant donné la topographie du terrain naturel, la rupture de pente franche occasionnée par la descente requiert un terrassement de la tranchée plus profond sur ce secteur R1-R3 à hauteur de 1,20 m dès R1 pour garantir

les 80 cm de couverture au droit de R3. Le linéaire entre les autres regards sera non circulaire. La tranchée s'étendra sur 82,5 cm de large et une profondeur variable entre 80 cm et 1,20 m.

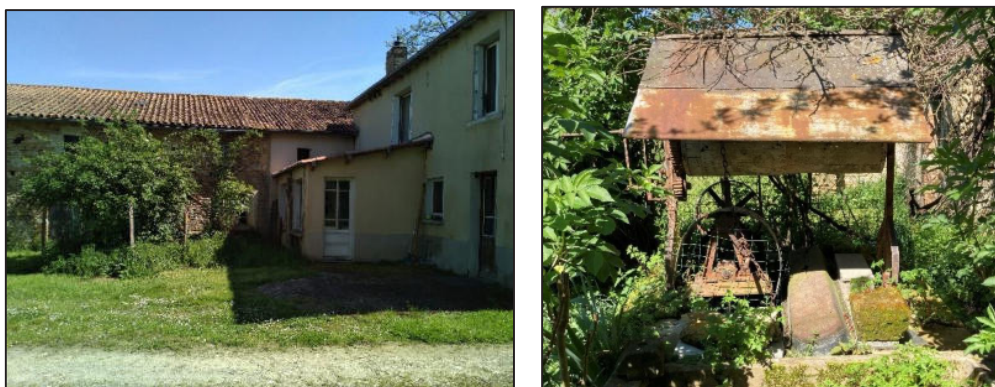
Figure 19 : Vue du puits et de son environnement

La pompe sera suspendue au treuil cylindrique en bois par deux câbles Inox. Le treuil en bois actionné par une manivelle sera rénové. La margelle en pierre périphérique sera restaurée. Les ferronneries seront brossées, décapées et remises en peinture. Les tôles de protection seront remplacées au sommet du puits.

Une grille en fer forgée sera placée au droit de la margelle du puits. Un grillage soudé sera fixé sous cette grille pour sécurisation.

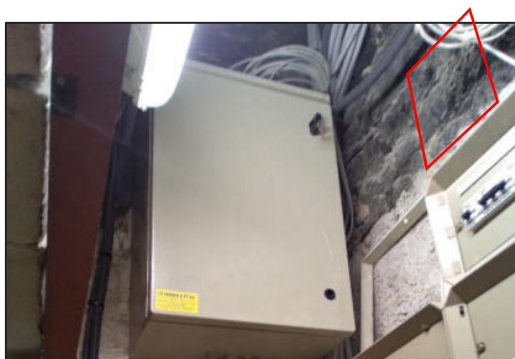
Figure 20 : Emplacement disponible pour le coffret d'alimentation et d'automatisme de la pompe

L'alimentation électrique en triphasé se fera depuis le local du Pavillon du Roi (cf. n°6 4.3 du plan du Pavillon du Roi). Ce local abrite déjà le raccordement des pompes de vidanges des douves.

Le boîtier d'automatisme de fonctionnement de la pompe sera placé à droite de l'armoire des pompes de vidanges.
