DIAGNOSTIC PLOMB AVANT DEMOLITION

A Adresse du bien avenue Boissonnet Garonne/Joseph Caussil 33410 CADILLAC	B Propriétaire Nom : CH CADILLAC Adresse : 89 Rue Cazeaux Cazalet 33410 CADILLAC
C Commanditaire de la mission Nom : CH CADILLAC Qualité : Propriétaire	
D L'appareil à fluorescence X Nom du fabricant de l'appareil : Niton Modèle de l'appareil : XLP 300 N° de série : 20837	
Nature du radionucléide : Cadmium 109 Date du dernier chargement de la source : 19/09/2019 Activité de la source à cette date : 850 Mbq	
E Execution de la mission Rapport N° : 18530056 P Date d'intervention : 12/06/2023	
Date du rapport : 11/08/2023	
F Nature des Travaux Démolition totale du bâti	
G Périmètre de la mission Totalité du bâti.	
H Cachet du diagnostiqueur <div style="display: flex; justify-content: space-between;"> <div style="width: 30%;"> <p style="text-align: center;">Signature</p>

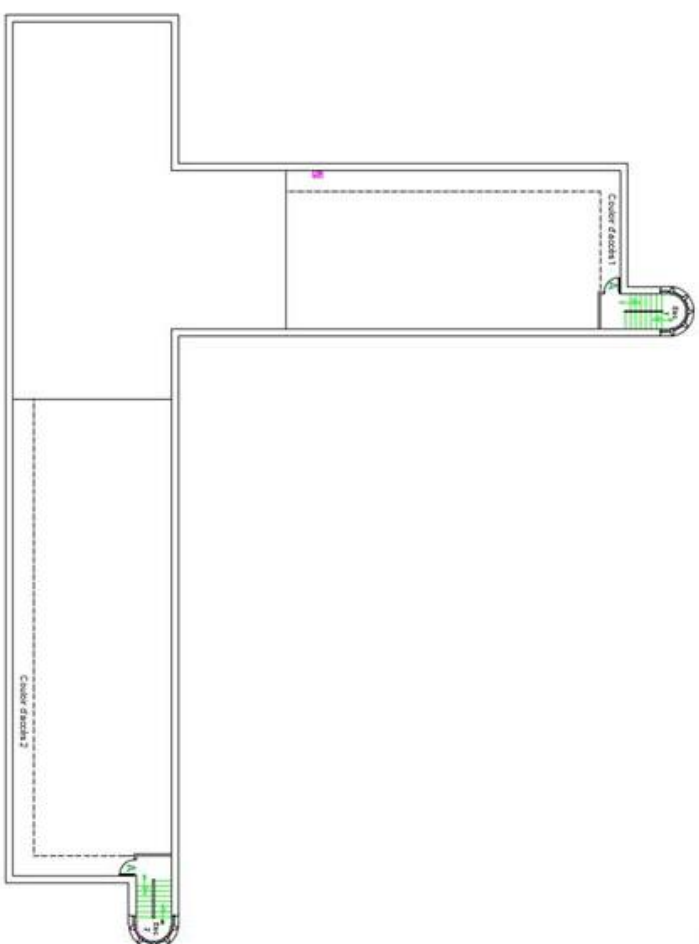
Document 2

Fiche de repérage technique				Légende		Situation du bien	
Adresse		<small>UNION DES CHAUVIN DE LA MOSE SOCIÉTÉ D'ÉVALUATION</small>					
Date de visite		12/05/2023					
Adressé		A. BELLARD					
N° de bien		18530056					
Parcelle		2					
Plan d'orientation		Index		1

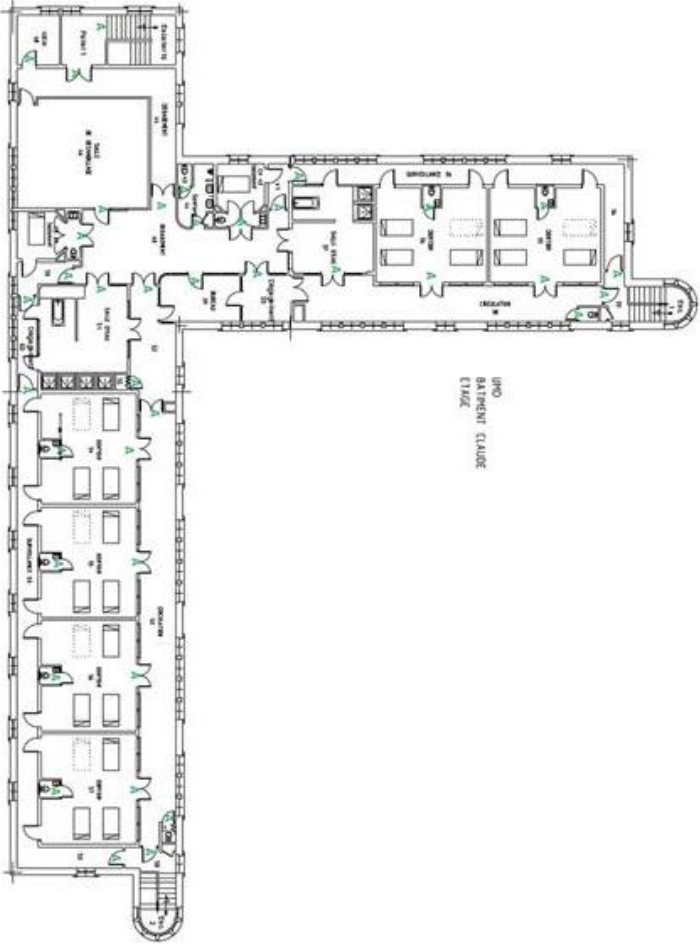
Document 3

Planche de repérage technique		Légende		Situation du bien	
Adresse <small>UMD 18530056 - UMD 18530056 - UMD 18530056 - UMD 18530056 - UMD 18530056</small> 18530056					
R+1 Date de visite : 15/05/2023 Adresse : A. BELLARD N° Dossier : 18530056 Planche : 3					
Plan d'exécution	Index
