CENTRE DES ARCHIVES DIPLOMATIQUES DE NANTES

ETUDE DE DIAGNOSTIC STRUCTUREL DE L'EDIFICE

RAPPORT STRUCTURE STRUCTURE BOIS

RAPPORT de DIAGNOSTIC STRUCTURES BOIS

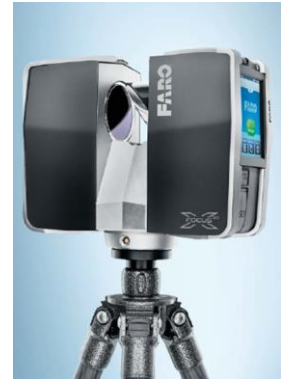
La géométrie d'ensemble est relevée au moyen d'un scanner 3D FARO X130.

Cet appareil est particulièrement efficace pour le relevé des structures complexes des constructions anciennes.

Le relevé de la géométrie permet de vérifier l'aplomb des murs et la régularité des voutes, et de définir le cas échéant les confortements à envisager.

Ce relevé général est aussi nécessaire pour établir avec précision la forme des charpentes et permettre de les modéliser.
