**HOTEL FONTENOY – COUR ADMINISTRATIVE D'APPEL**

**PROJET D'AMENAGEMENT AVEC UNE  
MISE EN ACCESSIBILITÉ DU REZ-DE-CHAUSSEE**

**RAPPORT DE PRÉSENTATION – Etudes de projet**

**décembre 2025**

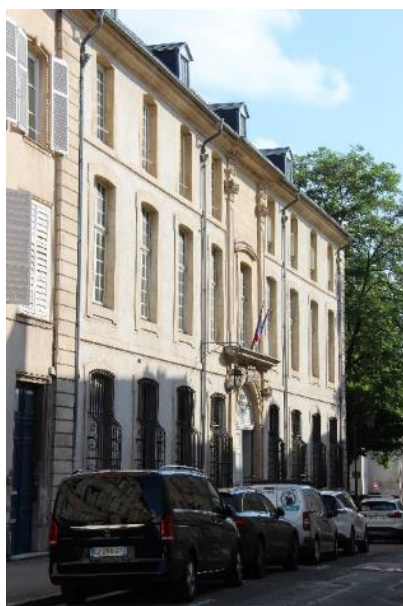
*Façade sur rue*

Du fait de l'emplacement de l'hôtel sur la parcelle, la façade sur rue est nécessairement la plus fastueuse pour signaler toute l'importance du propriétaire. Ordonnée et à trois niveaux d'élévation, elle compte neuf travées percées de baies à linteau segmentaire. La travée centrale, en pierre de taille apparente, marque l'axe principal avec une porte cochère en plein-cintre dont le tympan est richement ouvragé par un décor de trophées d'arme, l'emploi d'un ordre superposé (pilastre ionique au rez-de-chaussée et pilastres corinthien au premier étage) et la présence d'une baie d'axe dont l'imposte devait recevoir un cartouche armorié qui a désormais disparu. Le traitement de la toiture, haute et couverte d'ardoises, contribue à magnifier l'ensemble.

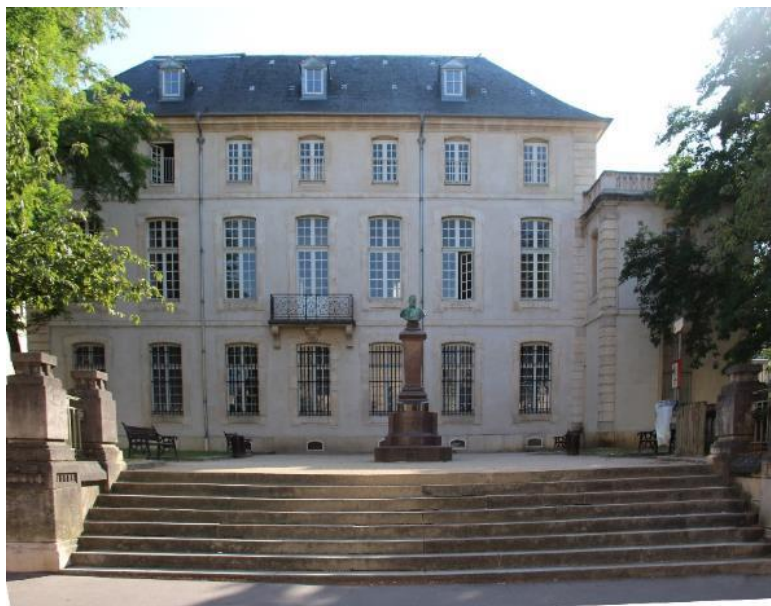
*Façade sur jardin*

La façade sur jardin est presque aussi soignée que la façade sur rue : à trois niveaux également, de composition symétrique, elle se compose d'un axe principal signifié par une agrafe sculptée au rez-de-chaussée et par un balcon en fer forgé à l'étage. La façade sur cour se caractérise, quant à elle, par une plus grande austérité : les niveaux sont séparés par trois bandeaux et percés de baies à linteau segmentaire. L'extension saillante, située à droite, déséquilibre la symétrie initiale.

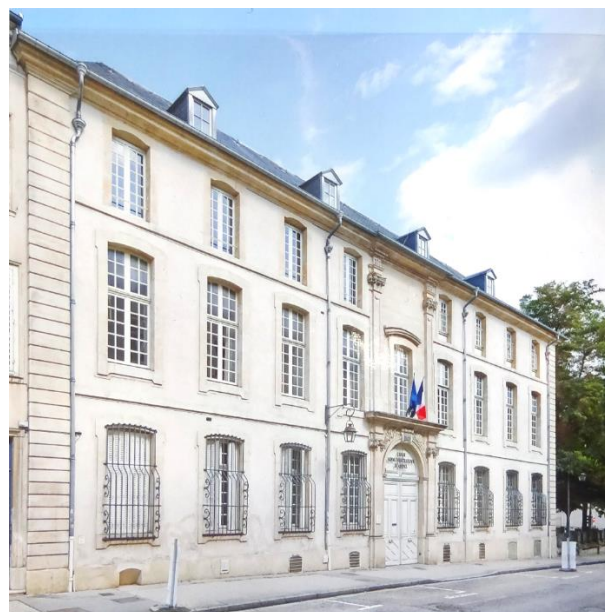
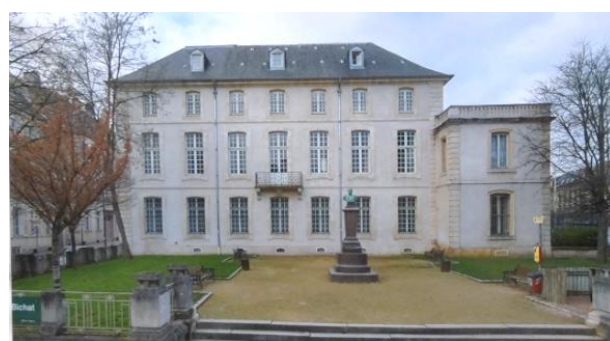
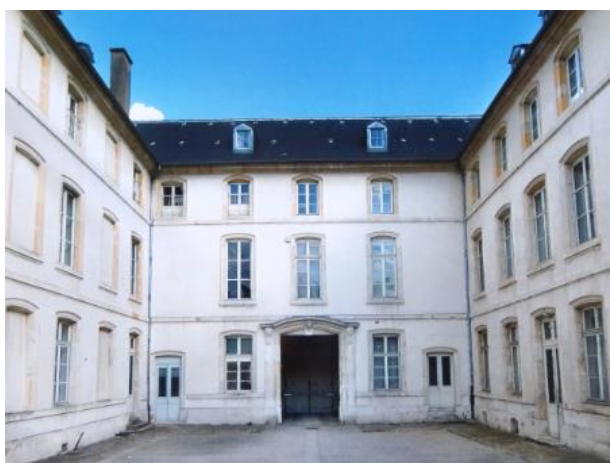
Le bâtiment est actuellement doté de deux grands types de fenêtres :

- à petits bois (menuiseries datées des années 2000) sur la rue du Haut Bourgeois et sur le jardin (actuel square Bichat) ;
- à grand carreaux sur la cour d'honneur et l'extension (corps « D »).

Les menuiseries sont toutes en bois et à simple vitrage.

1-Façade sur rue

2-Façade sur square Bichat

3-Façade sur cour intérieure

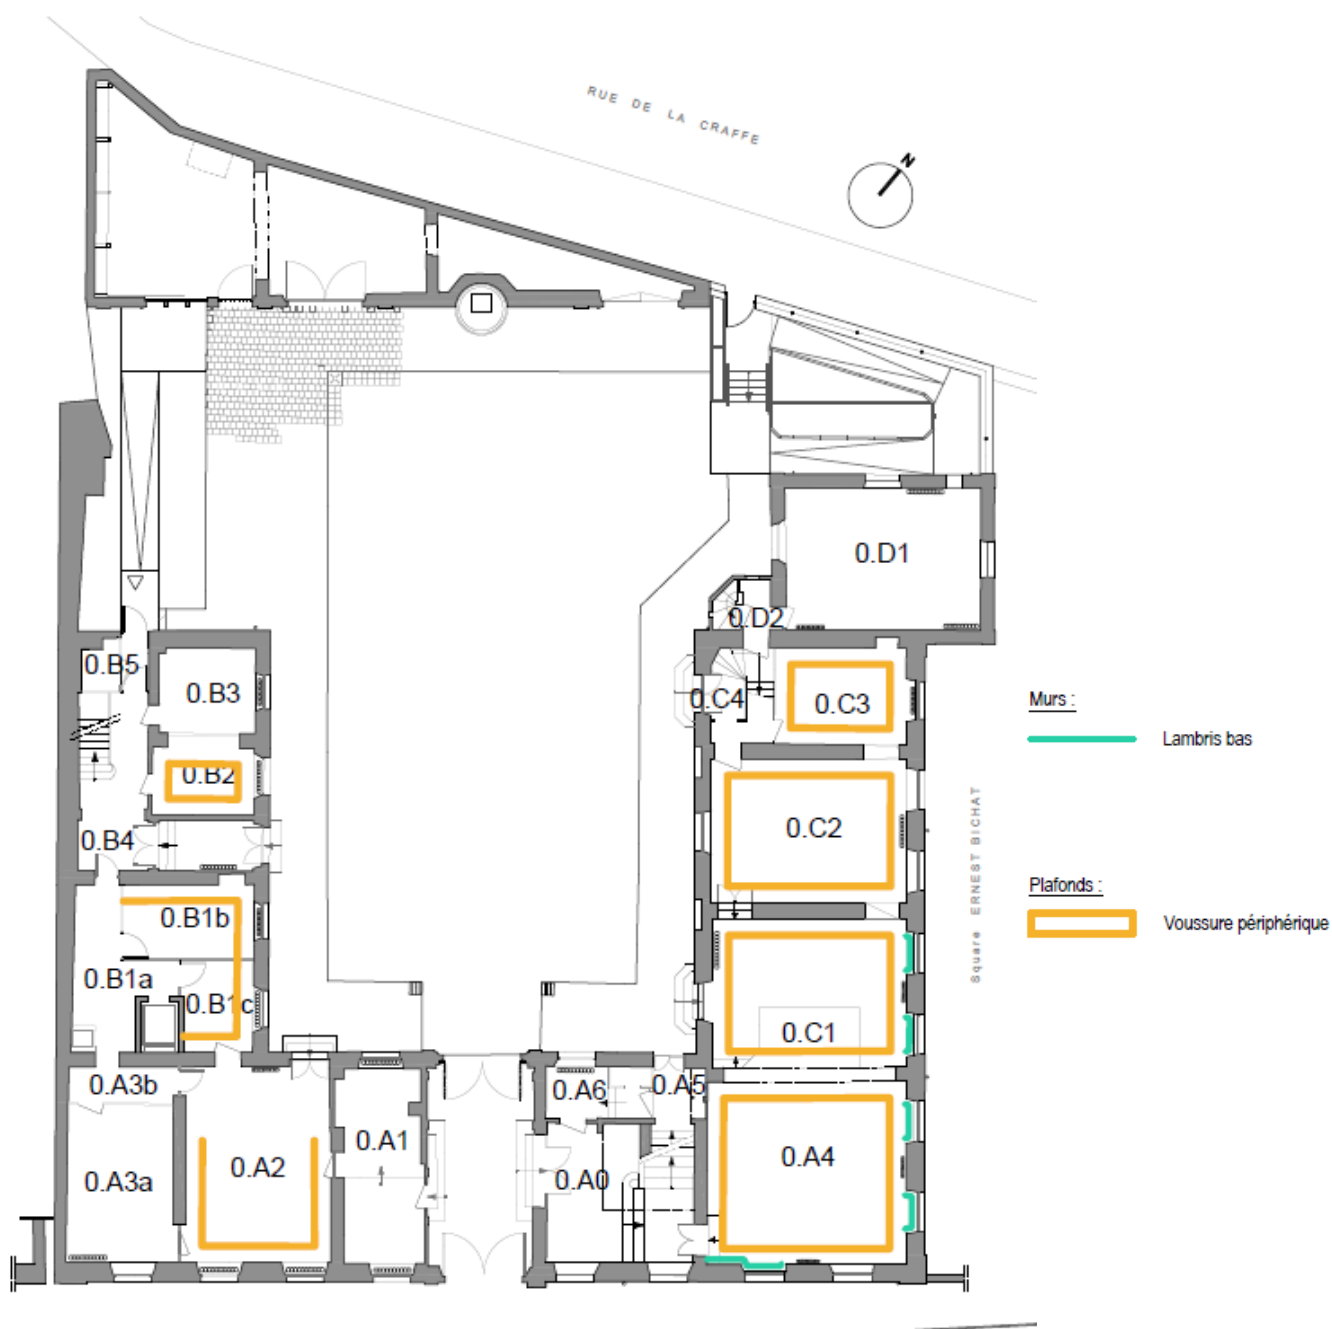
Plusieurs plafonds présentent des moulurations (voussure périphérique et/ou rosace centrale en plâtre).

- 0.C1 / 0.A4 : La salle d'audience étant composée de deux pièces réunies en 1988, deux types de voussures périphériques sont présents. Une rosace centrale en plâtre (probablement récente) est également présente au centre du plafond de la pièce 0.C1 ;
- 0.C2 : Voussure périphérique ;
- 0.C3 : Voussure périphérique.

Notons que des faux plafonds récents (à dalles ou en plaques de plâtre) sont présents dans la partie Ouest du rez-de-chaussée. Ils occultent les plafonds d'origine.

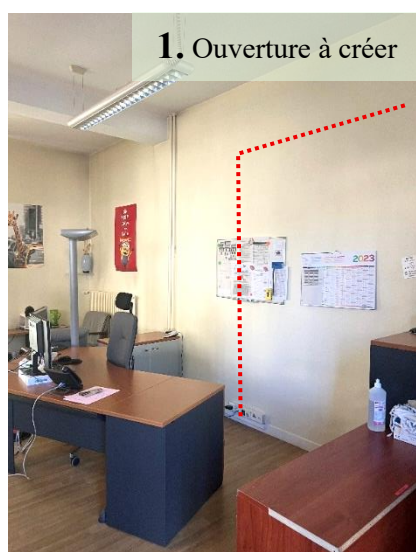
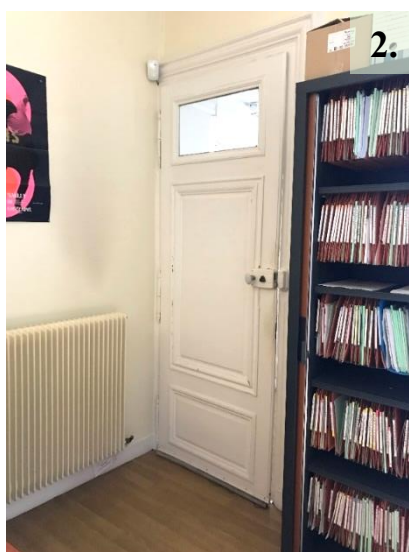
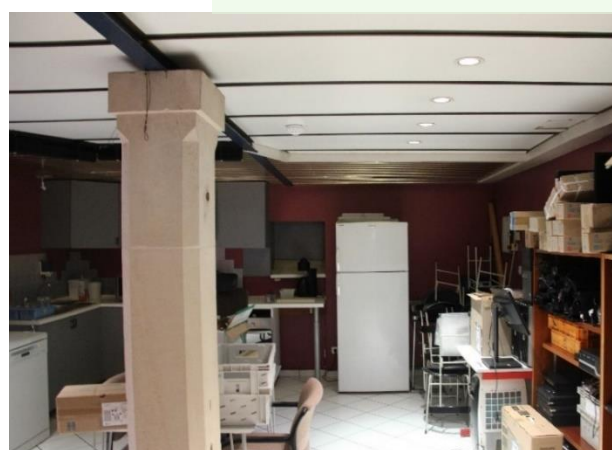
## Photographie des constructions à démolir

*Nota : pièces O.D1 - plancher à démolir et à reconstruire ; élargissement d'une ouverture*

**Interventions dans l'extension – (pièces O.D1)**

(A) La fenêtre nord-est sera transformée en porte pour assurer le nouvel accès PMR au bâtiment. Cette intervention consistera en la démolition de l'allège et la récréation de jambages pour atteindre le sol existant extérieur (compris les étalements nécessaires préalables à la dépose et les protections des ouvrages existants).

Après la création de la porte, le projet prévoit la démolition soignée de la dalle existante et de ses composantes formant le plancher du bureau en RDC (compris tous les étalements nécessaires à la dépose). La nouvelle porte sera utilisée pour permettre la création d'une rampe provisoire d'accès au sous-sol constituant la cafétéria actuelle.

(B) Une ouverture sera pratiquée sur le mur sud (vers la pièce O.C3) pour créer le guichet d'accueil. Création d'une ouverture de type portique entre la salle des pas perdus, l'accueil et la circulation horizontale :

(C) Descriptif du renforcement structurel du mur en façade arrière côté parc avec des micropieux :

Le projet prévoit la démolition et la reconstruction d'un plancher intérieur récent composé de poutrelles métalliques et voutains en brique alors que les caves d'origine de l'Hôtel de Fontenoy sont voutées. Les interventions de démolition seront accompagnées des étalements des ouvrages existants ainsi que des protections rigides.

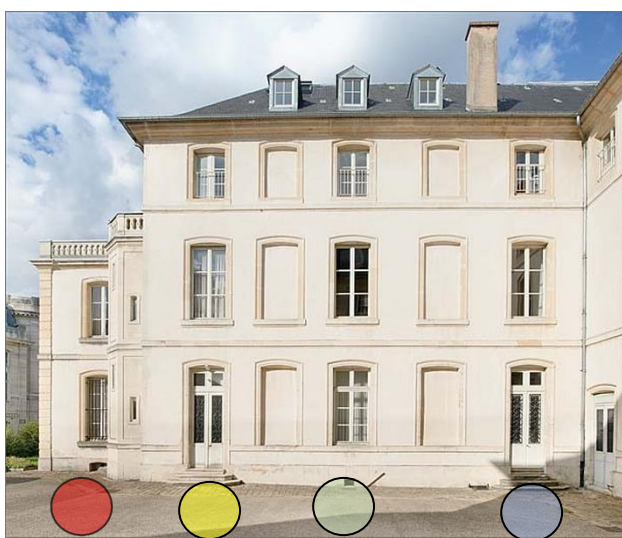
Façade est sur cour

Les portes de la face Est de la cour d'honneur sont choisies comme références pour la porte à créer dans la partie du XIXème siècle (ou extension). Le projet respecte les dimensions existantes – cochoinet des dormants, largeurs des panneaux ; largeur des parties pleines des dormants.

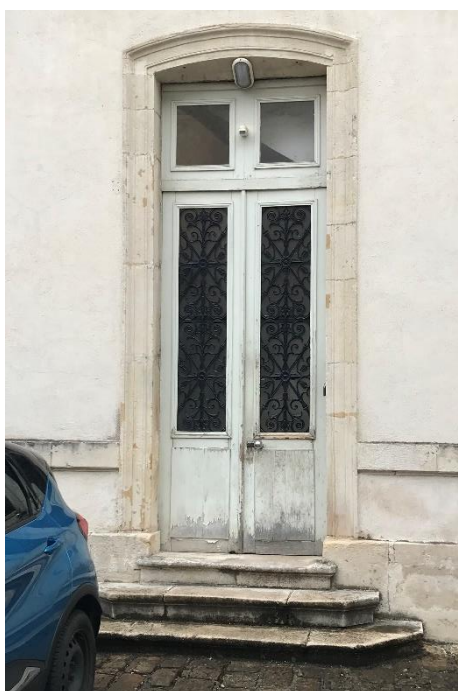
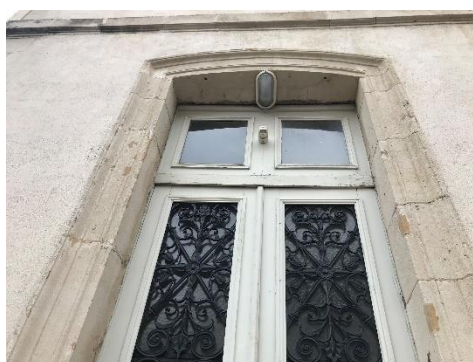
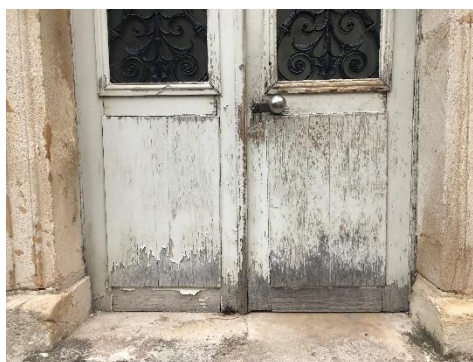
2. Porte à 2 ouvrants à restaurer – partie pleine, partie vitrée et grilles en fonte

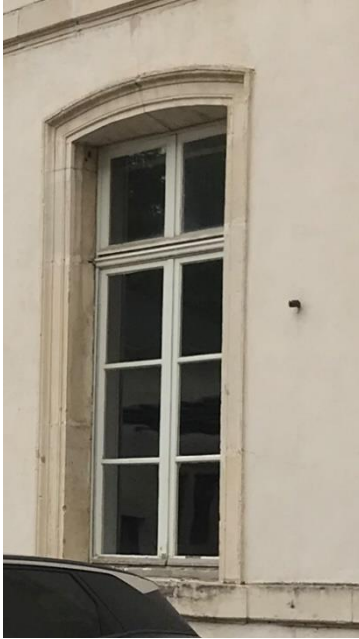
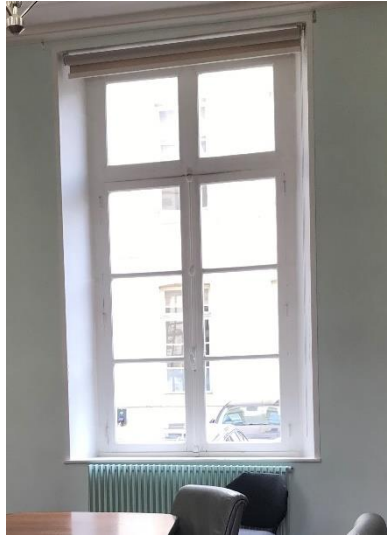
3. Fenêtre à grands carreaux à restaurer

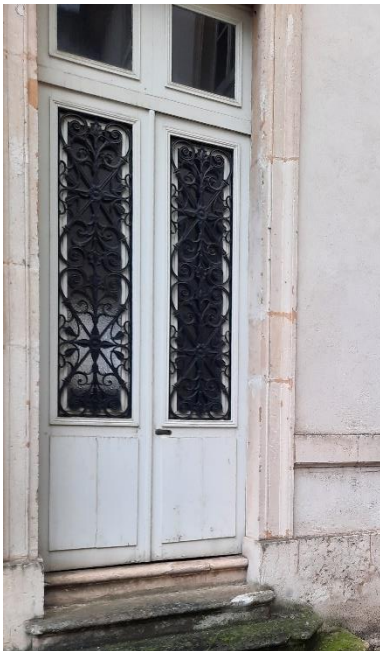
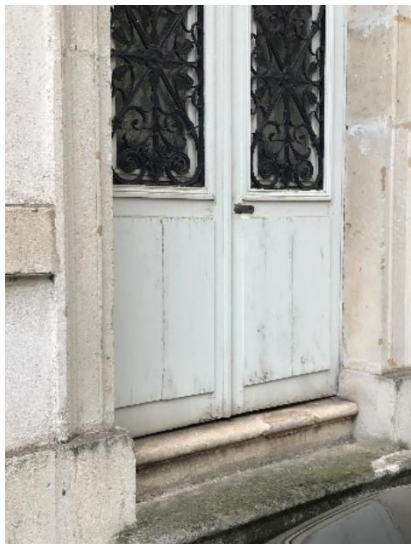
4. Porte à restaurer (2 ouvrants) - porte à mettre sur pivot à 1 ouvrant

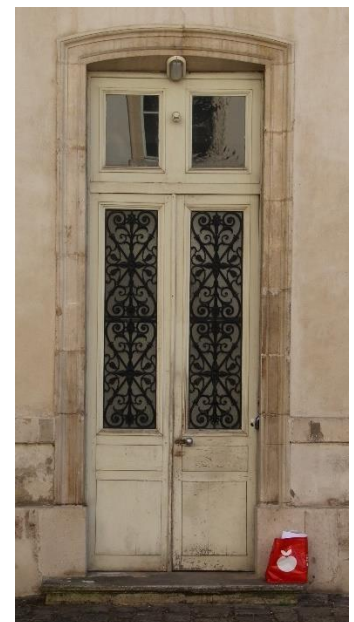
6. Porte à 1 ouvrant à restaurer –  
partie pleine
