Diagnostic Plomb avant Travaux

Adresse : 247 AVENUE JACQUES CARTIER 83000 TOULON

Désignation : CAISSE NATIONALE MILITAIRE DU SECURITE SOCIALE

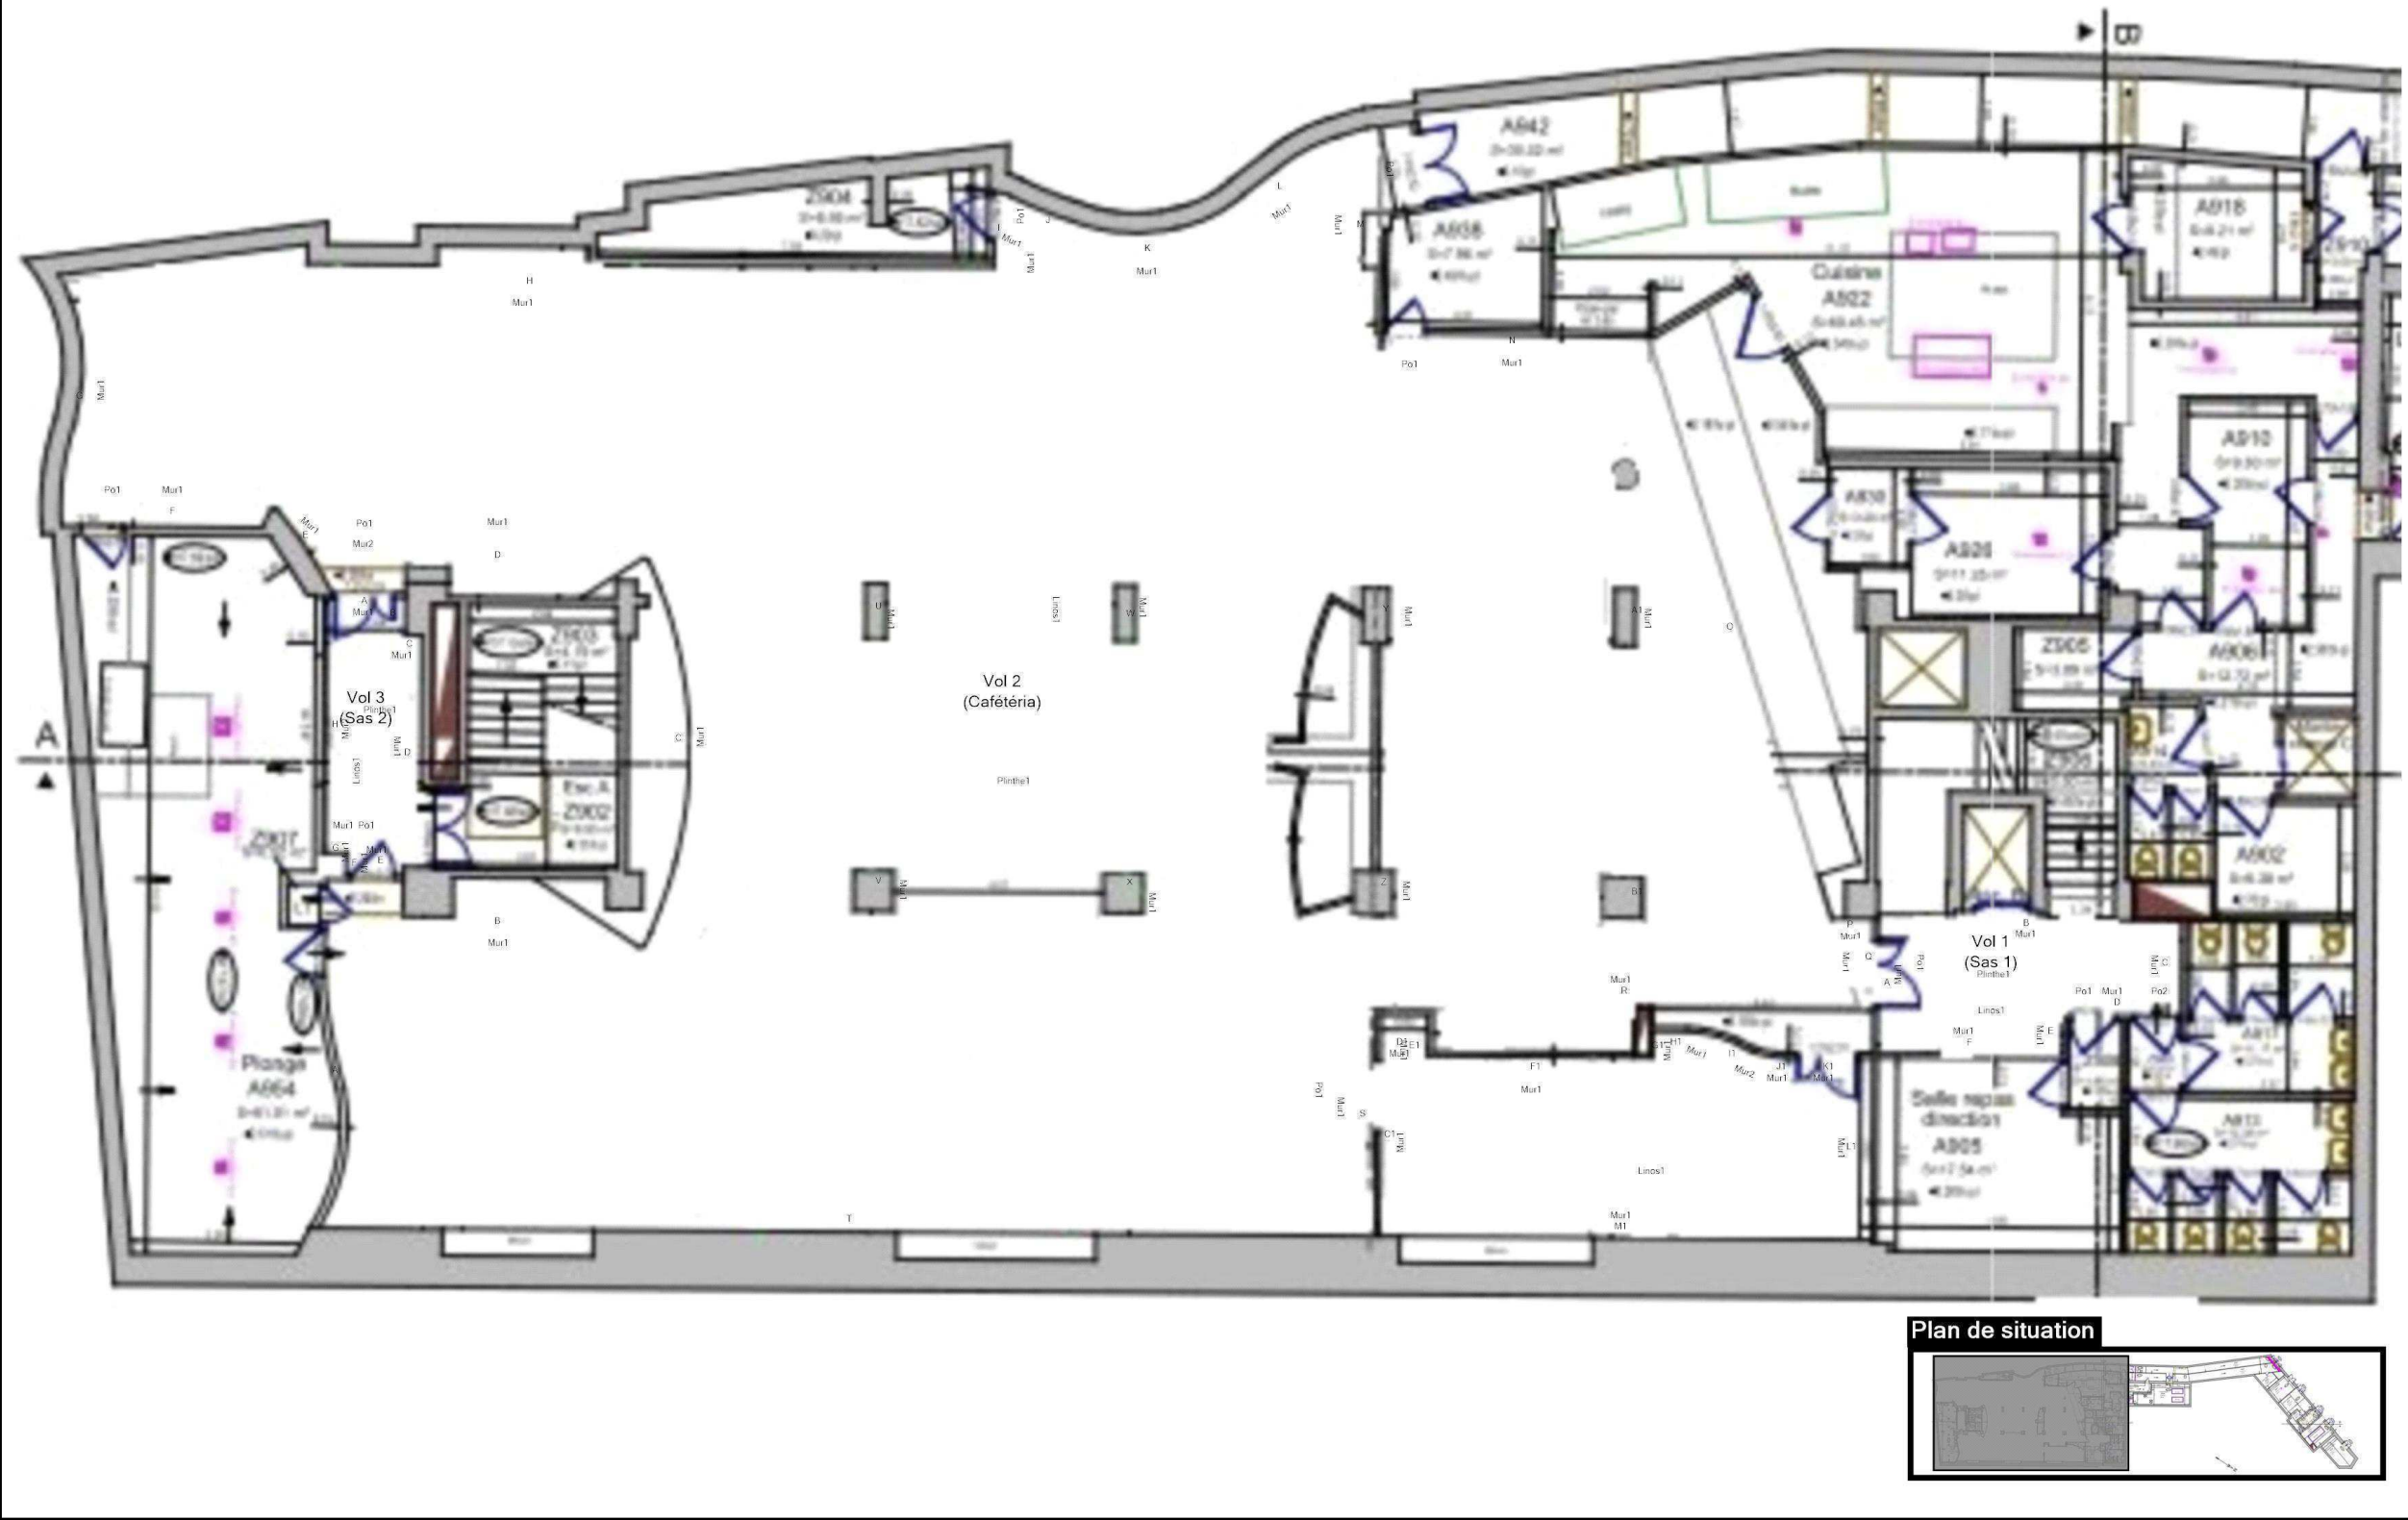
Volume et élément contenant du plomb
--	--------------------------------------
