Rapport de repérage des matériaux et produits contenant de l'amiante avant réalisation de travaux dans un immeuble bâti

Numéro de rapport	2025-12749-HOPITAL BEAUJON A
Version	01
Propriétaire	HOPITAL BEAUJON
Donneur d'ordre	APHP NORD
Adresse de l'immeuble	100 boulevard du Général Leclerc 92110 CLICHY
Bâtiment ou installation	Hôpital Beaujon
Date de la commande	28/07/2025
Date de début d'exécution du repérage	26/08/2025
Date d'émission du rapport de repérage	08/09/2025
Référence du programme de travaux défini par le donneur d'ordre	Changement de 2 Montes Malades

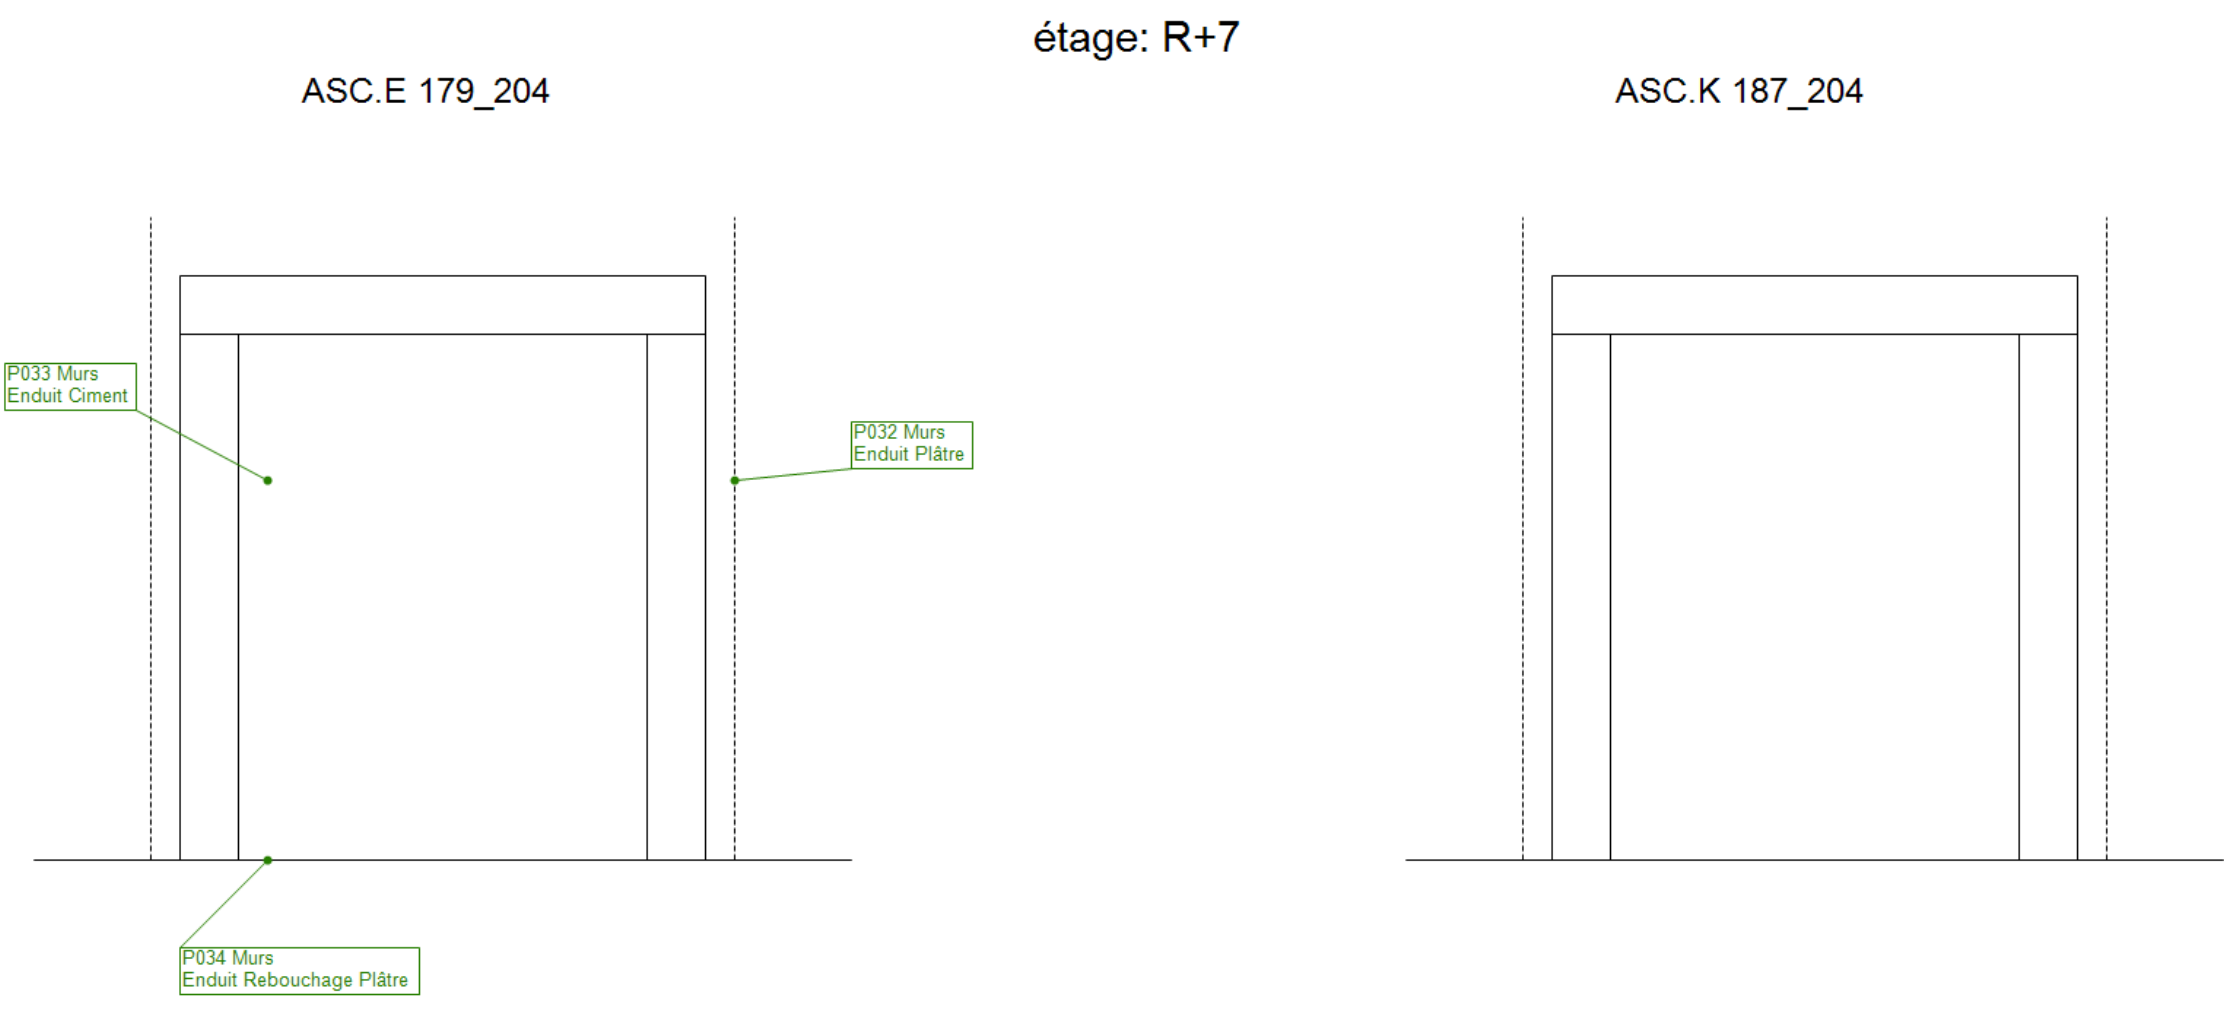
Planche de repérage des matériaux et produits contenant de l'amiante			
Client :	HOPITAL BEAUJON		
N° dossier :	2025-12749-HOPITAL BEAUJON		
N° planche :	5/9	Version :	0
Type :	Cartographie des prélèvements		
Date :	08/09/2025		
Intervenant :	TAUVEL Richard		
Origine du plan :	Document réalisé en interne		
Titre :	Périmètre de Diagnostic asc E et K R+7		
Adresse :	100 boulevard du Général Leclerc 92110 CLICHY		
Bât.- Niv. - Lot :	100	R+7	
Commentaire :			
<div><input type="checkbox"/> <i>Prélèvements négatifs - après analyse</i></div> <div>Légende :</div>			
<div>Plan de masse :</div>

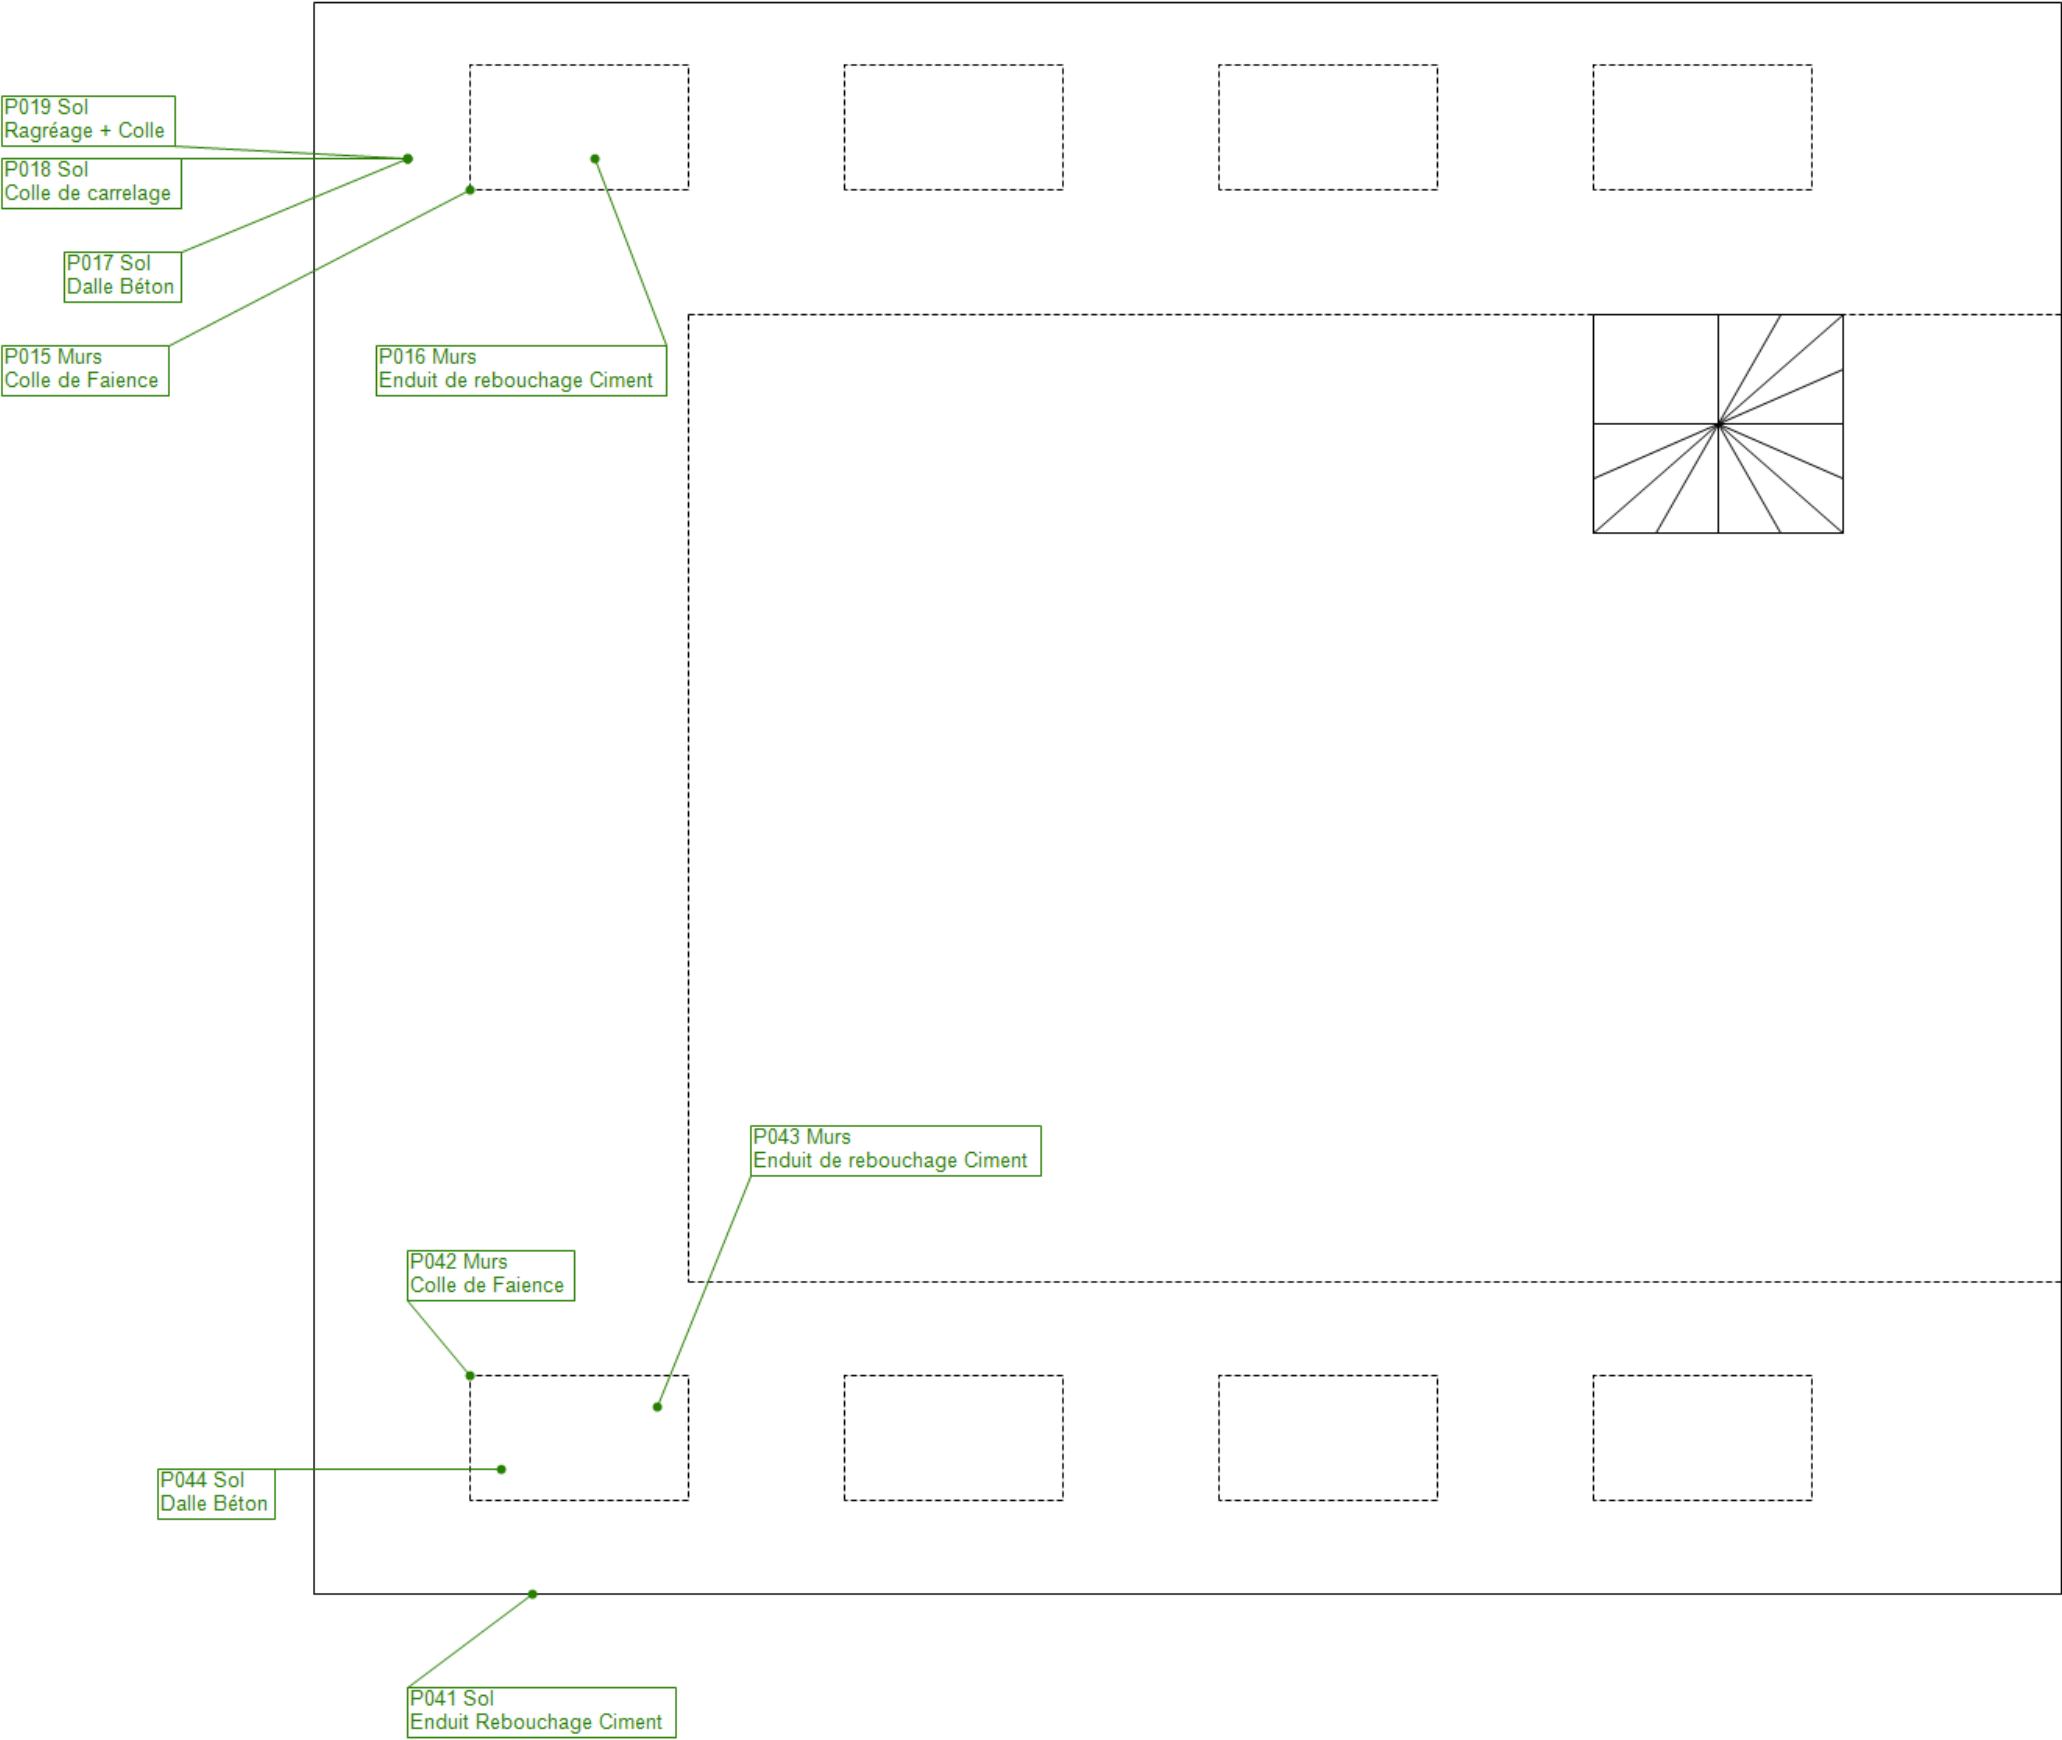
Mezzanine R+13

Planche de repérage des matériaux et produits contenant de l'amiante

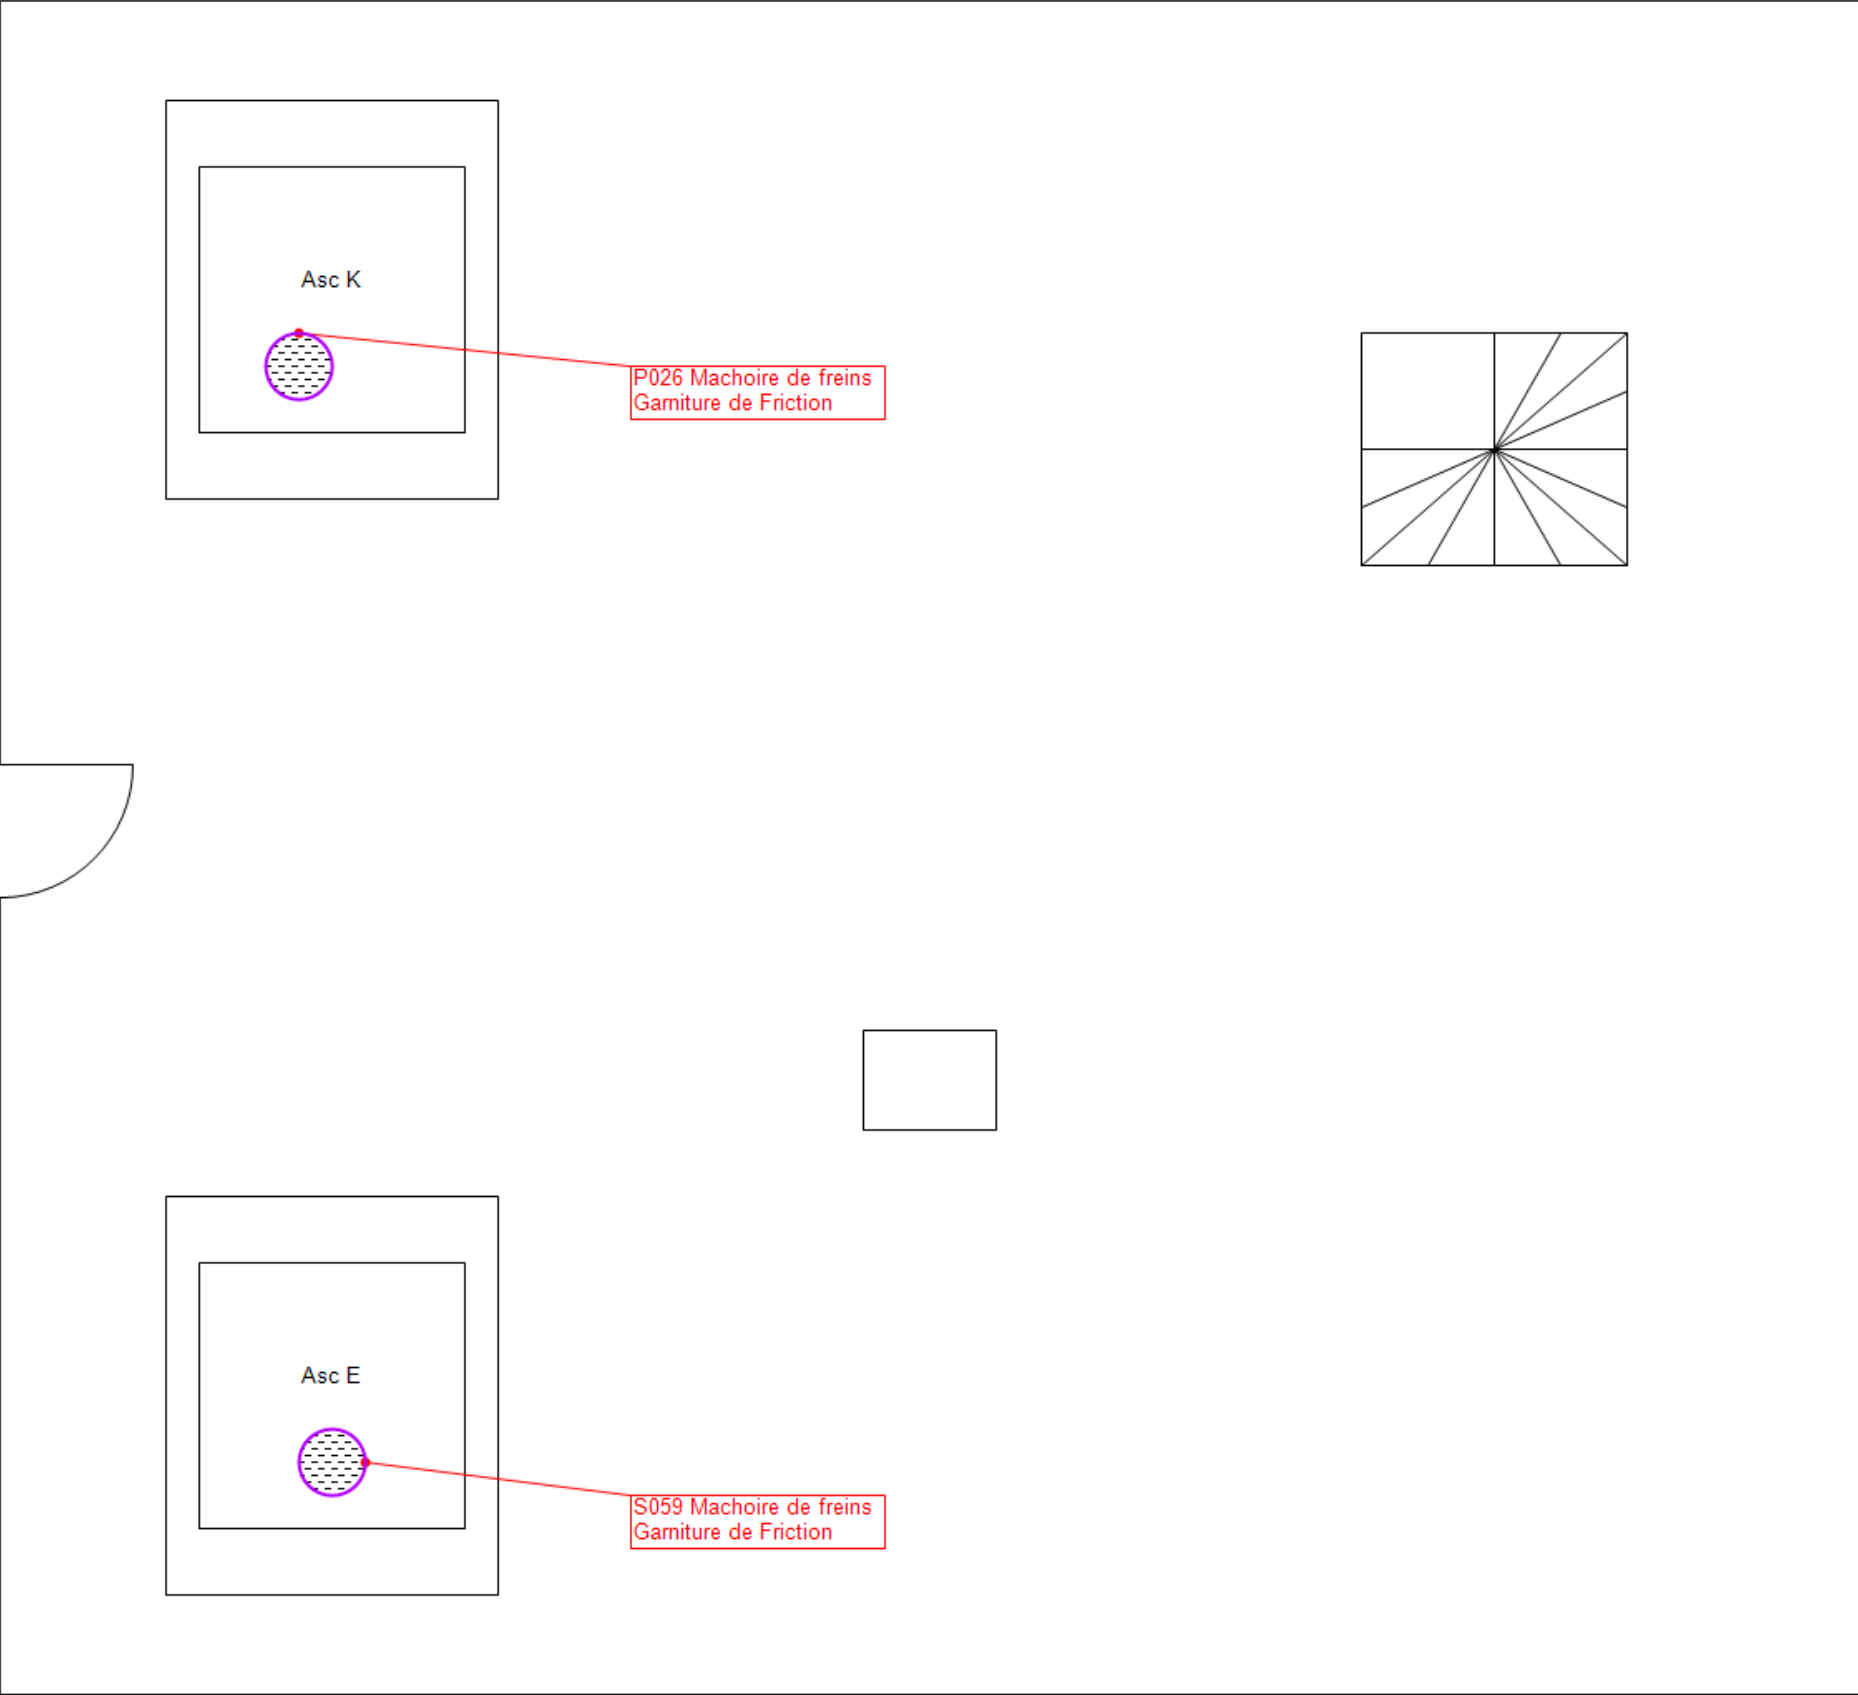
Machinerie R+12

Planche de repérage des matériaux et produits contenant de l'amiante

Etage	Localisation	Elément	Matériaux ou produits	Critères(s) ayant permis de conclure	Référence (ZPSO)
R+12	Local Machinerie Asc.K	Machoire de freins	Garniture de Friction	Résultat d'analyse (P026)	Z009
R+12	Local Machinerie Asc.E	Machoire de freins	Garniture de Friction	Résultat d'analyse (P049)	
		Machoire de freins	Garniture de Friction	Résultat d'analyse (P026(cf.))	Z009
