## Rapport de mission de repérage des matériaux et produits contenant de l'amiante avant réalisation de travaux dans un immeuble bâti

Lieu d'intervention :  
**CPAM**  
**29 cours Gambetta**  
**34934 MONTPELLIER CEDEX**

Nature des travaux envisagés : Etages 1 à 4 (hors locaux techniques et sanitaires):

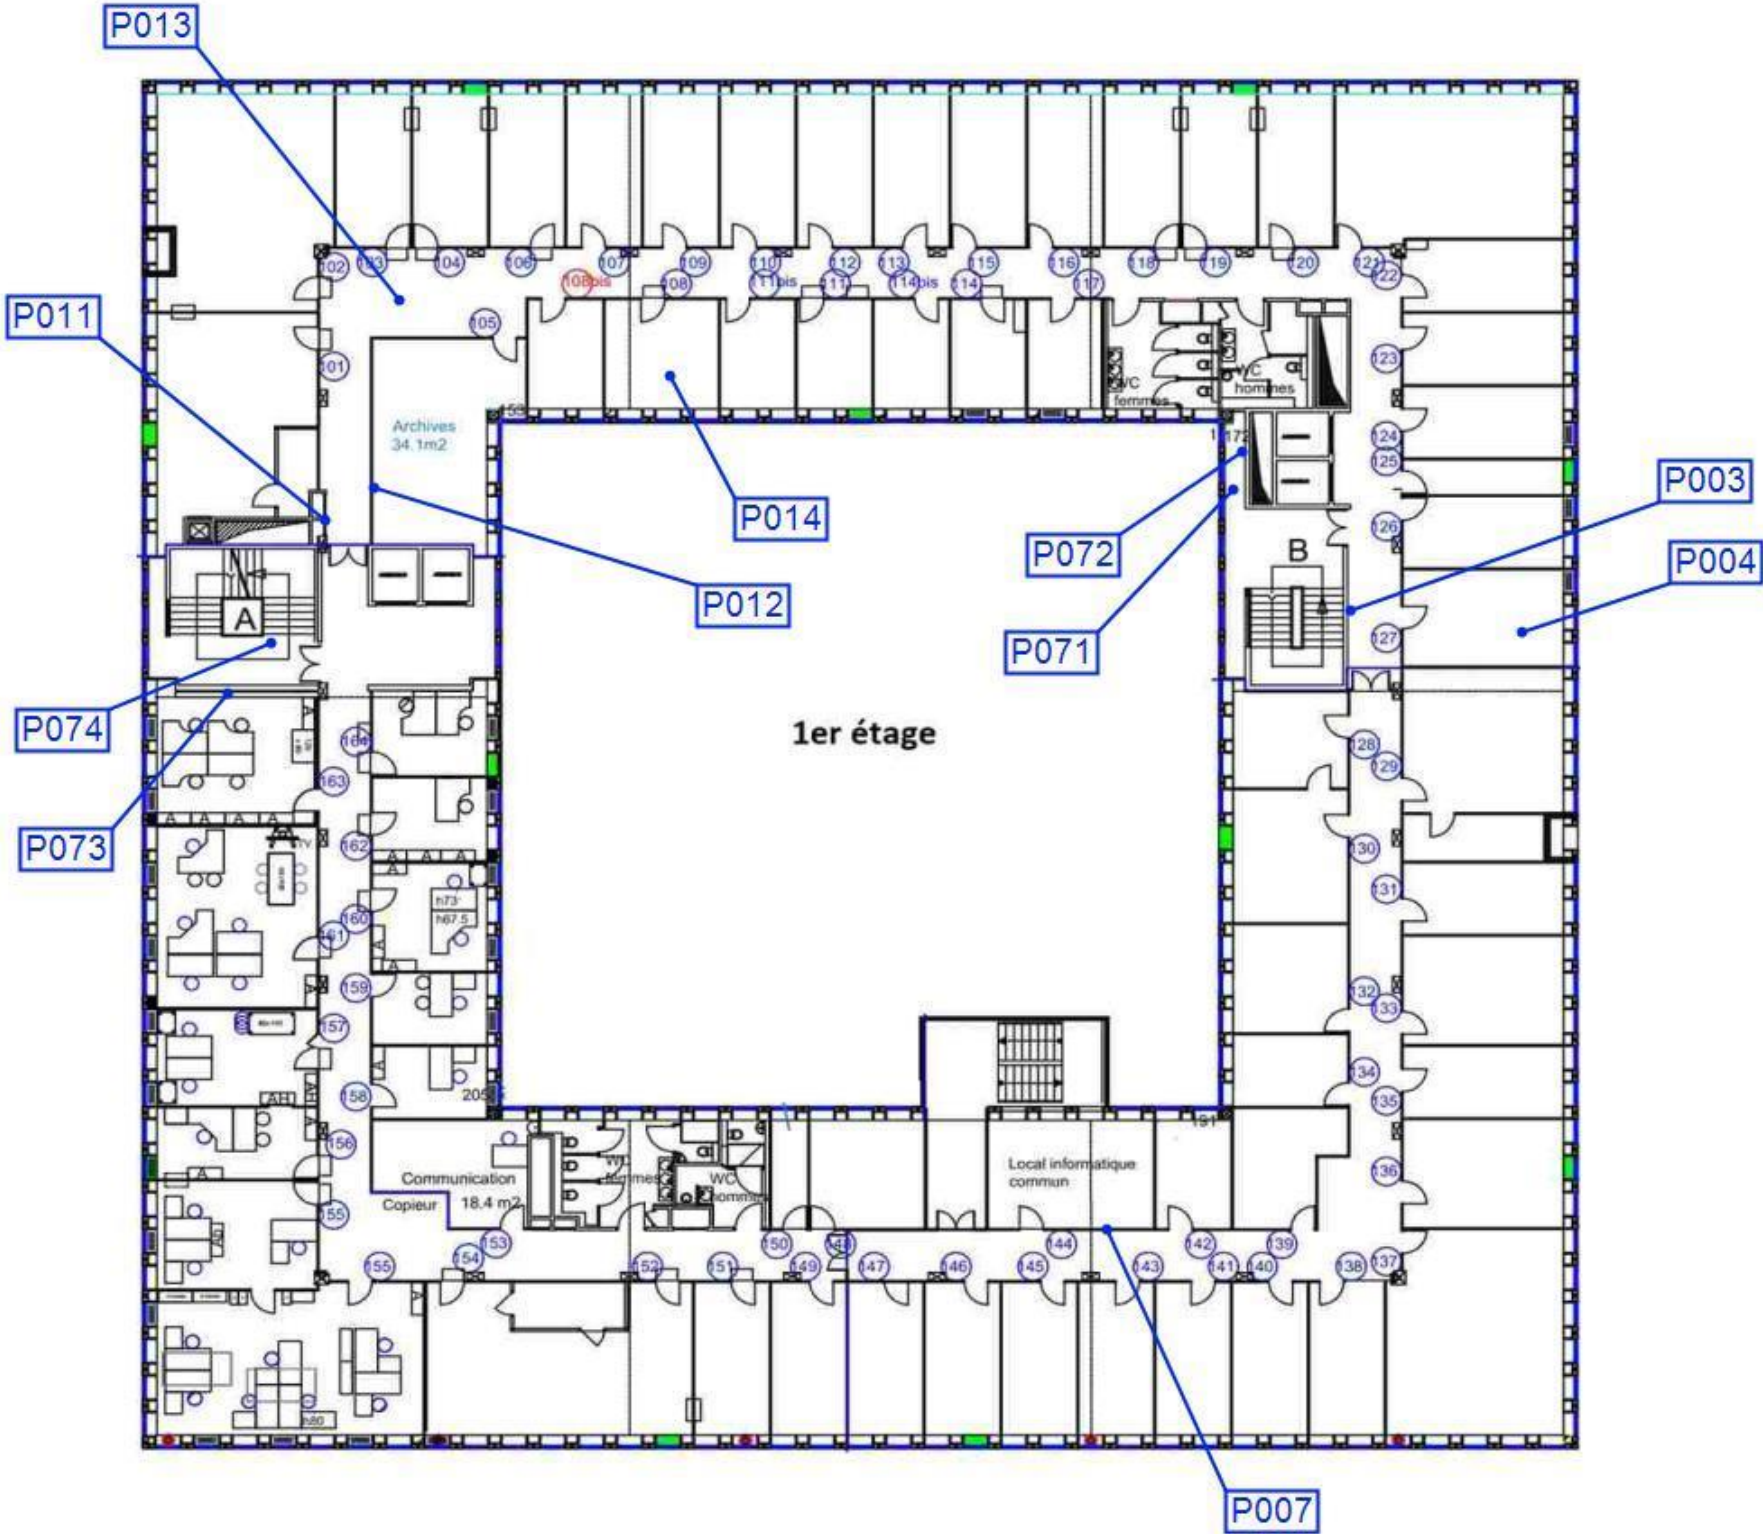
| Titre : | Document 2 |

| Date : | 19/12/2025 | Etage : | R+1 |

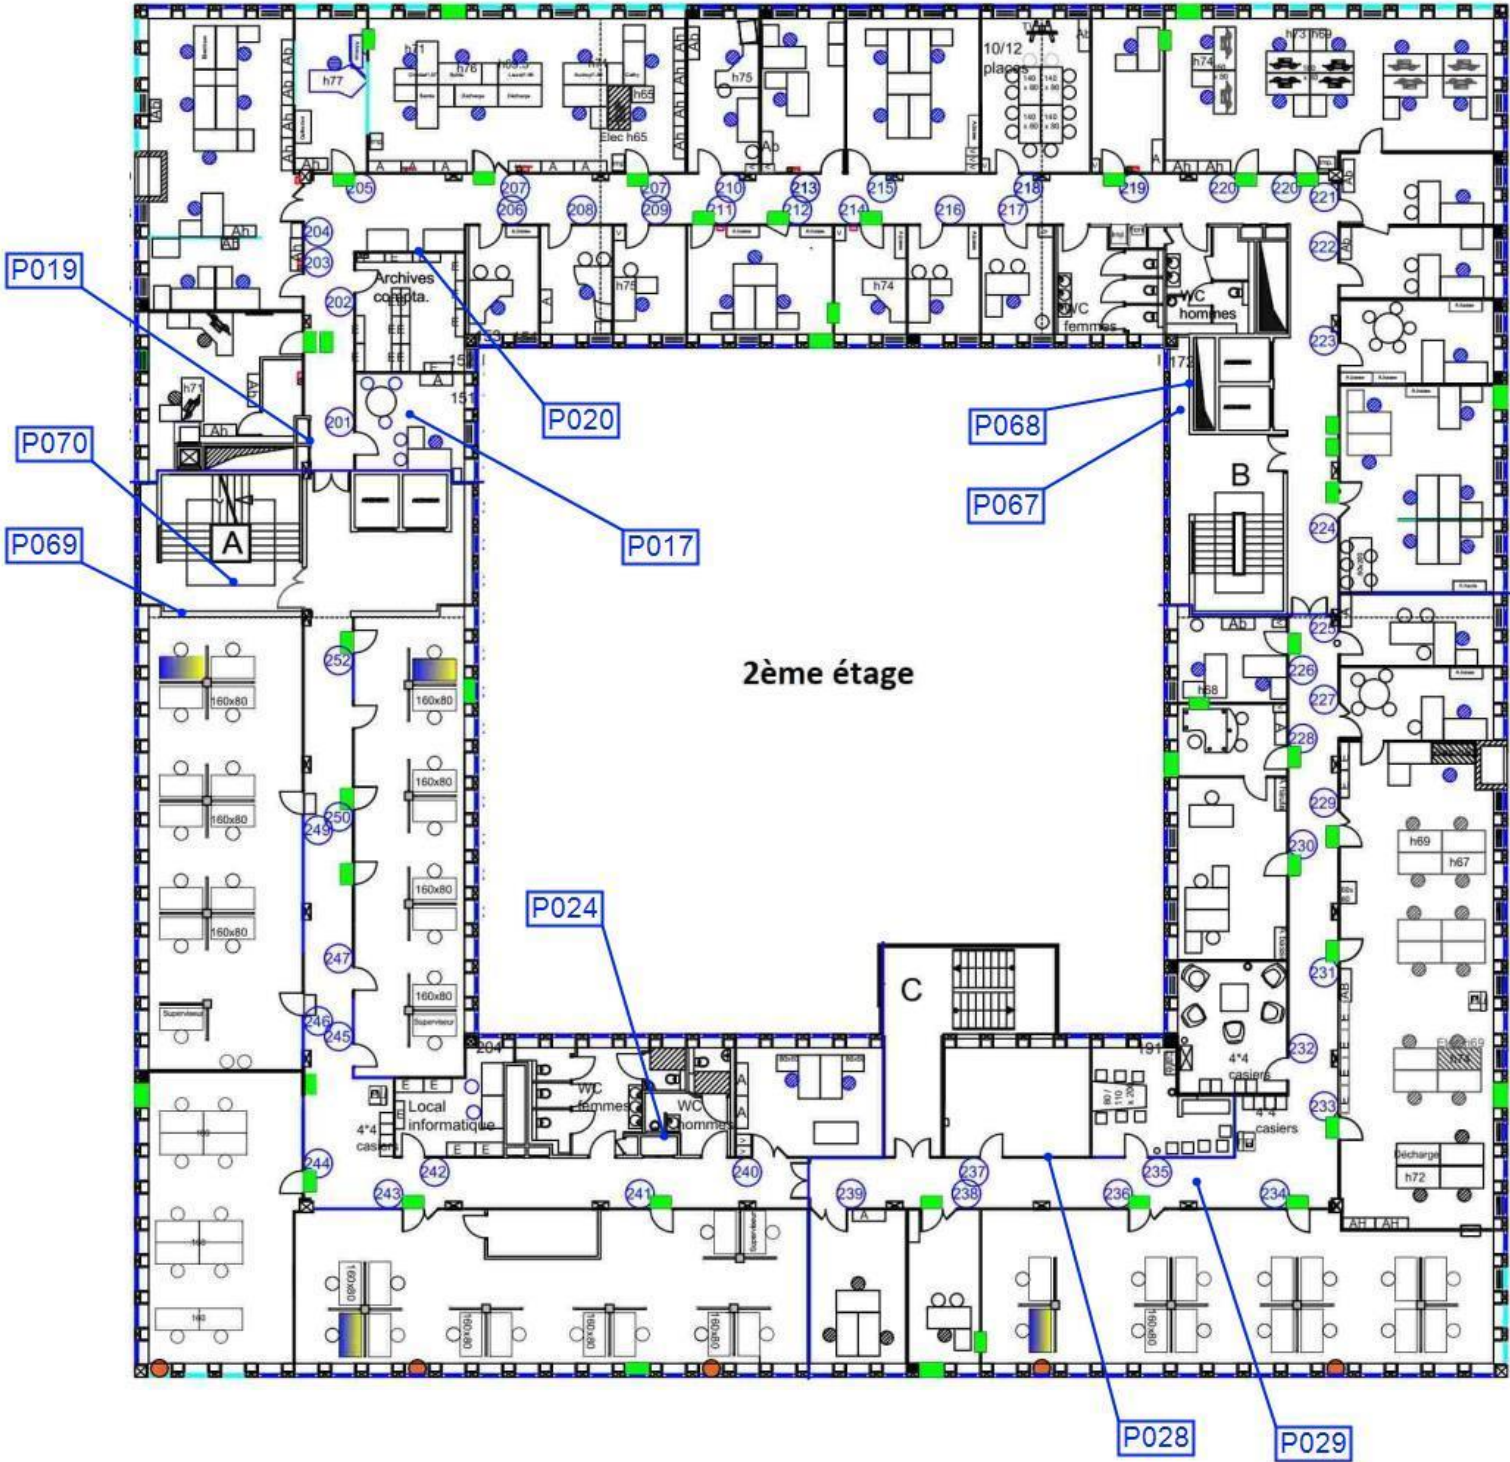
| Client : | CPAM Herault | Titre : | Document 4 | |

| Intervenant : | SEBASTIE Frédéric | Etage : | R+2 |

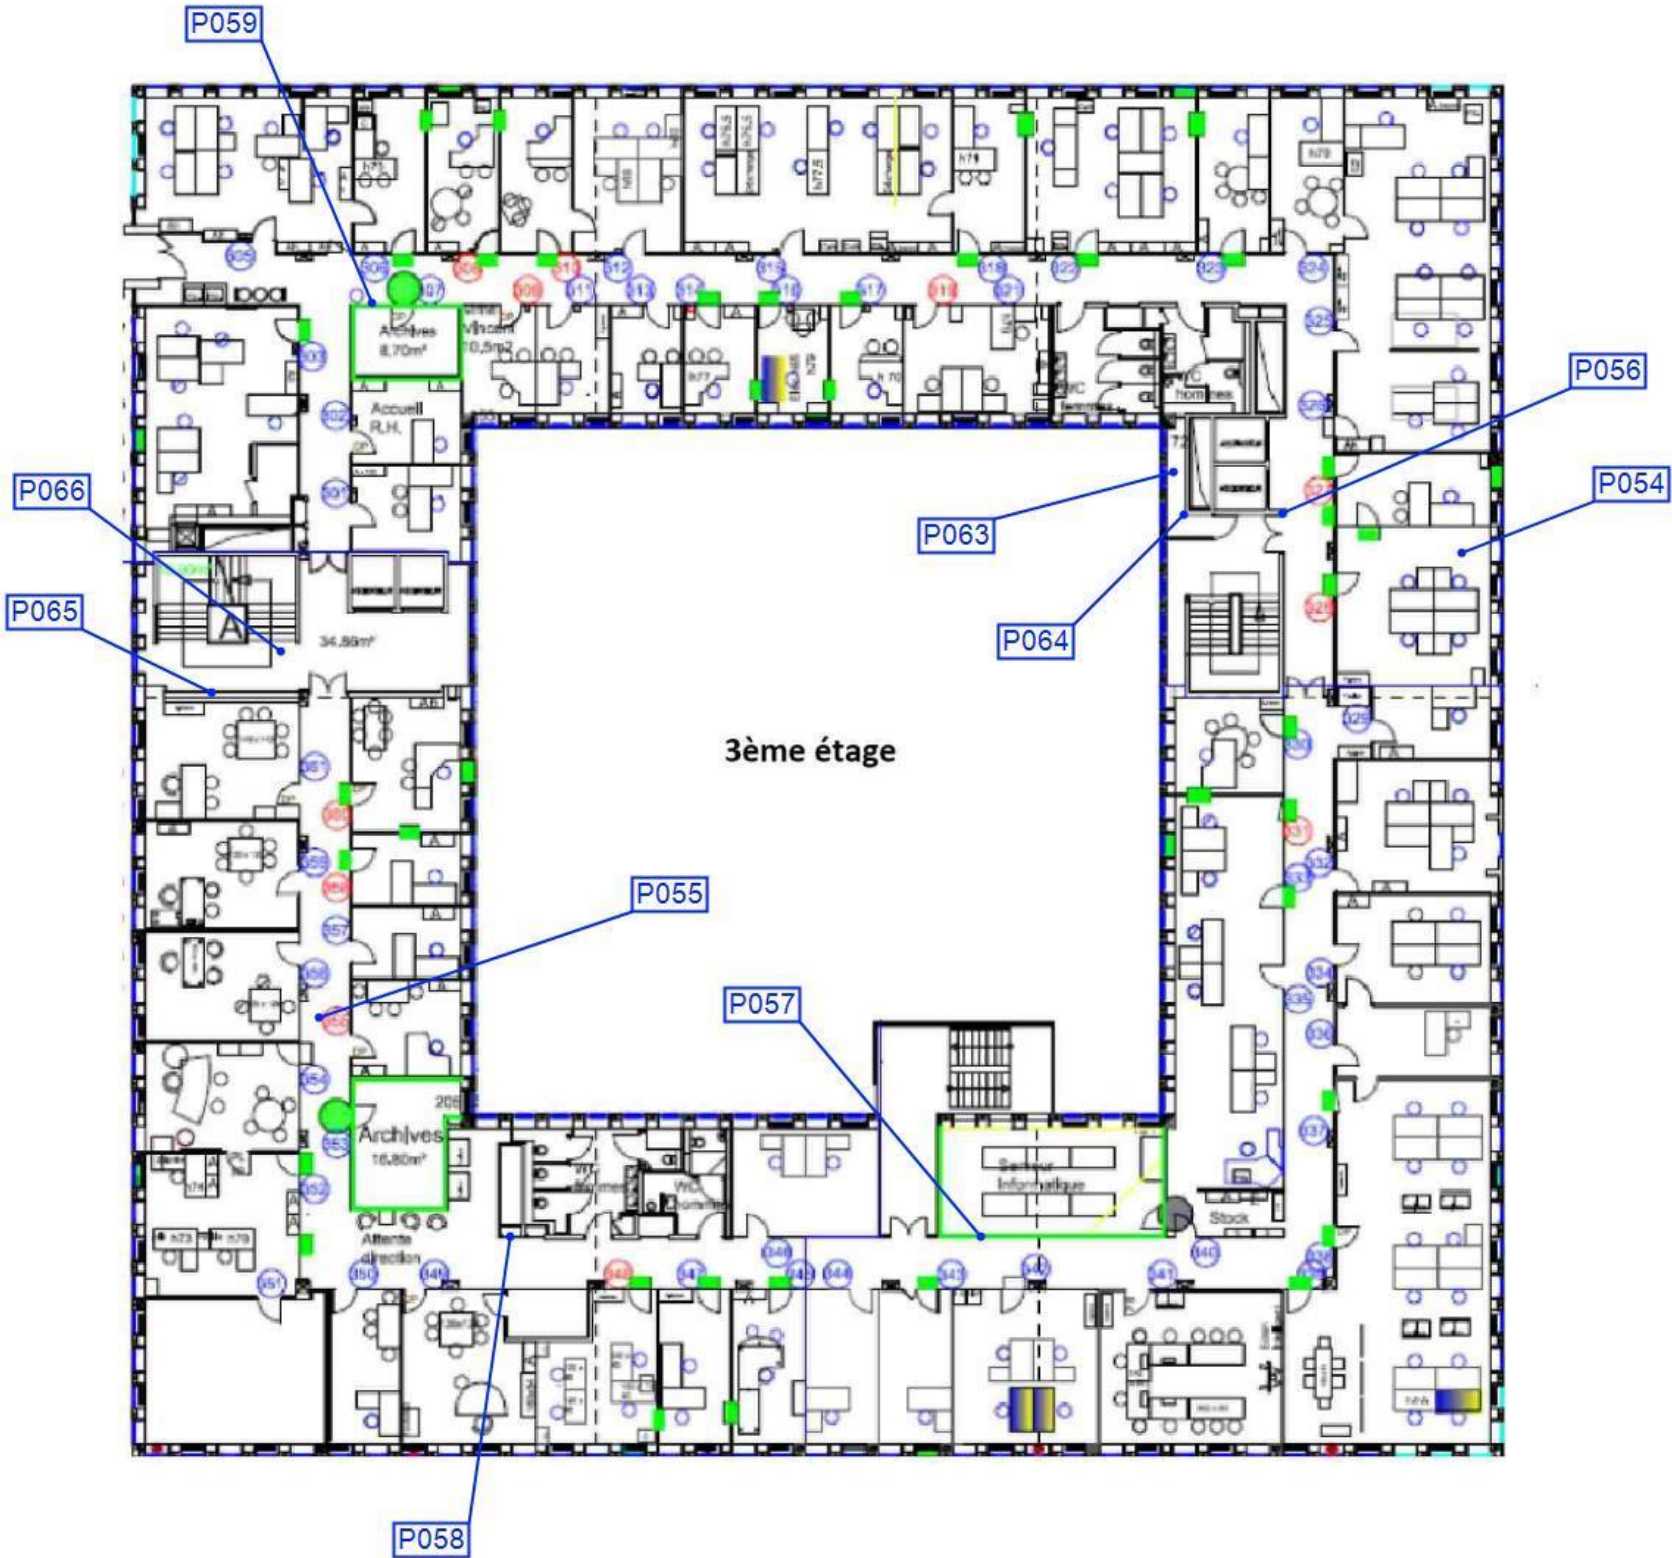
| Intervenant : | SEBASTIE Frédéric | Etage : | R+3 |

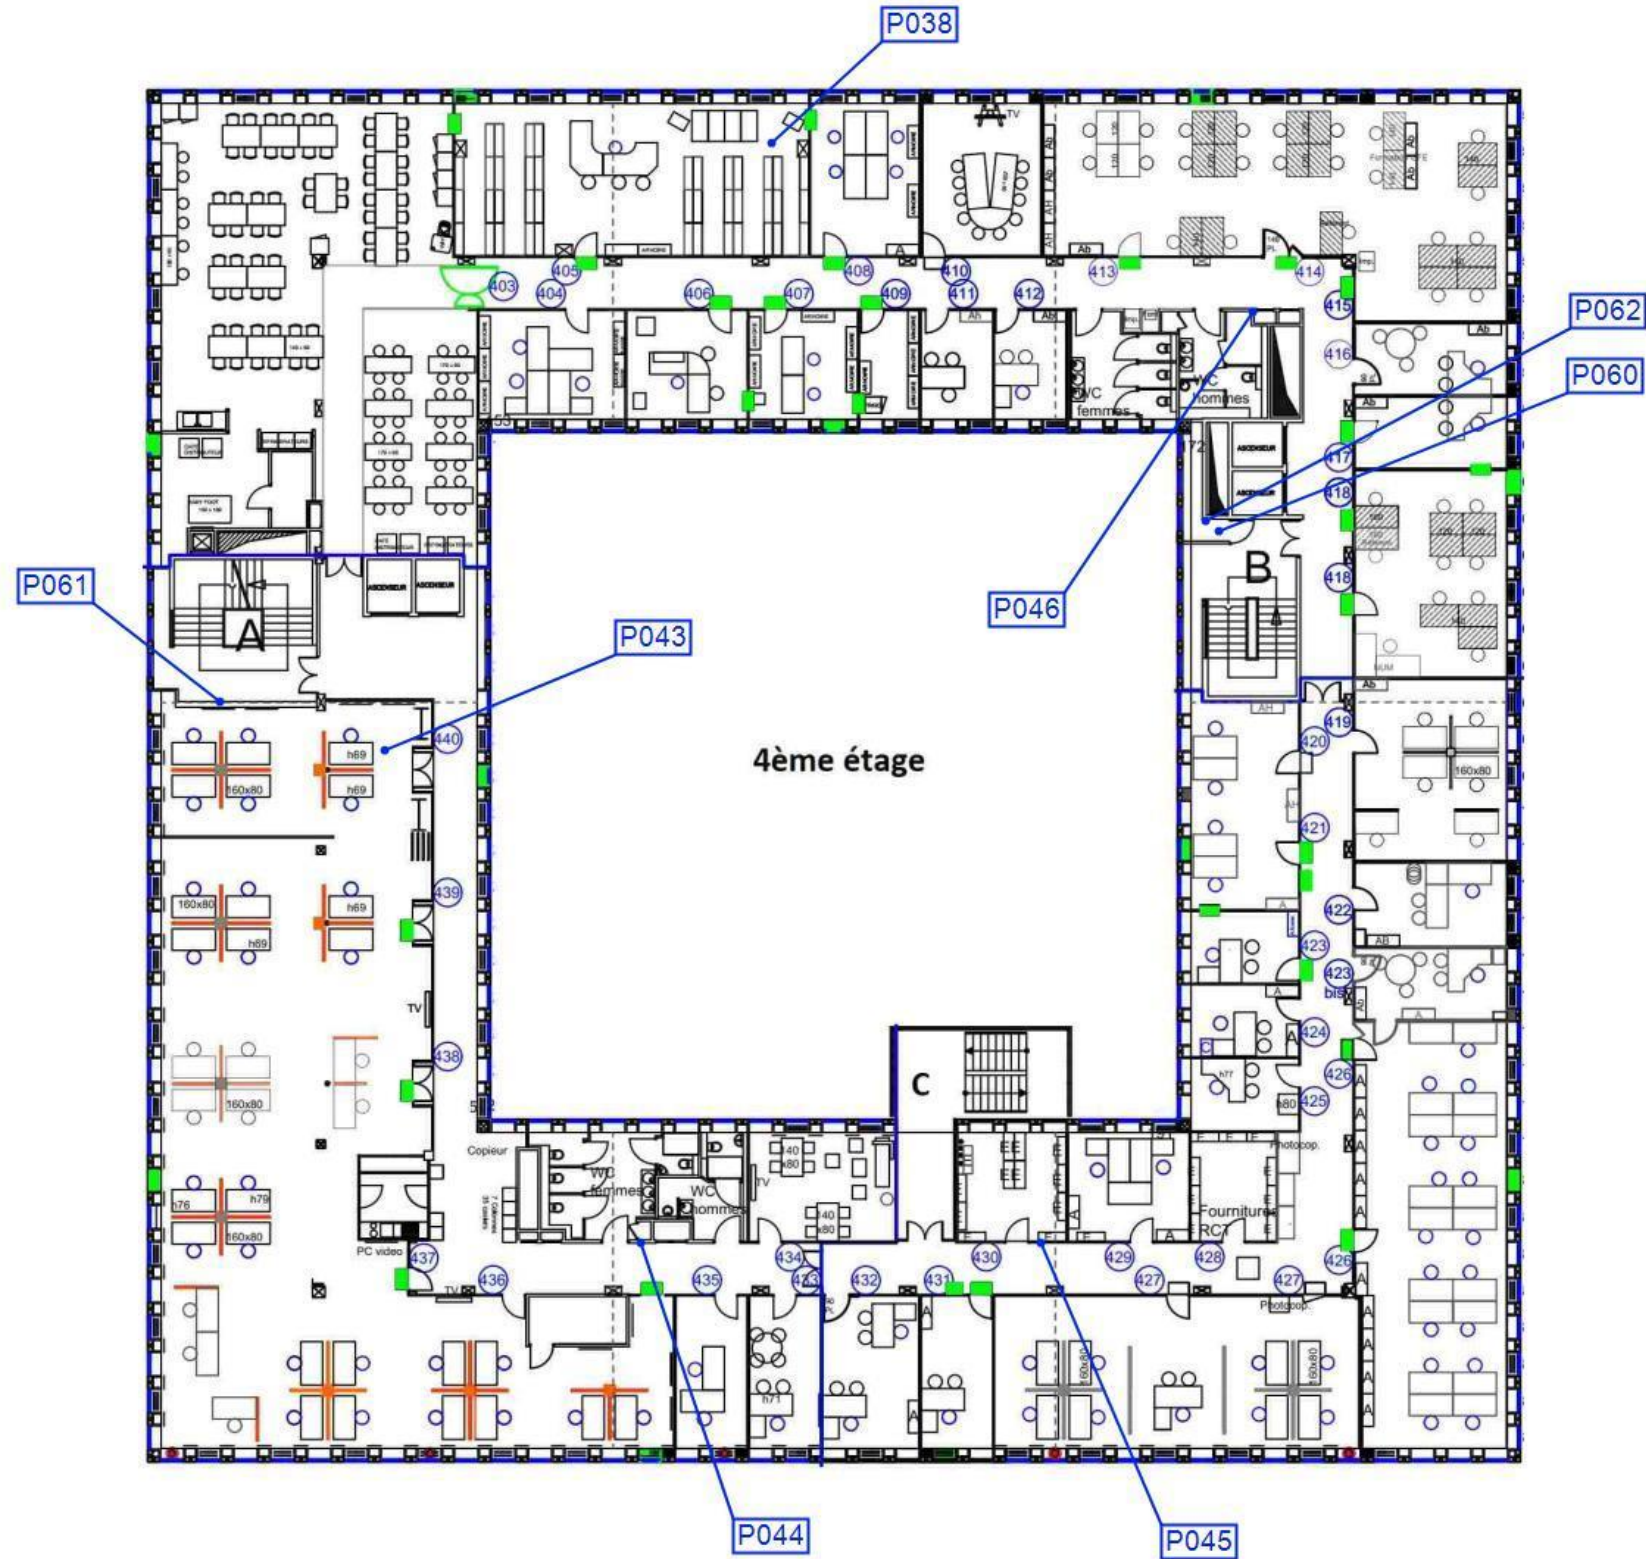
| Intervenant : | SEBASTIE Frédéric | Etage : | R+4 |

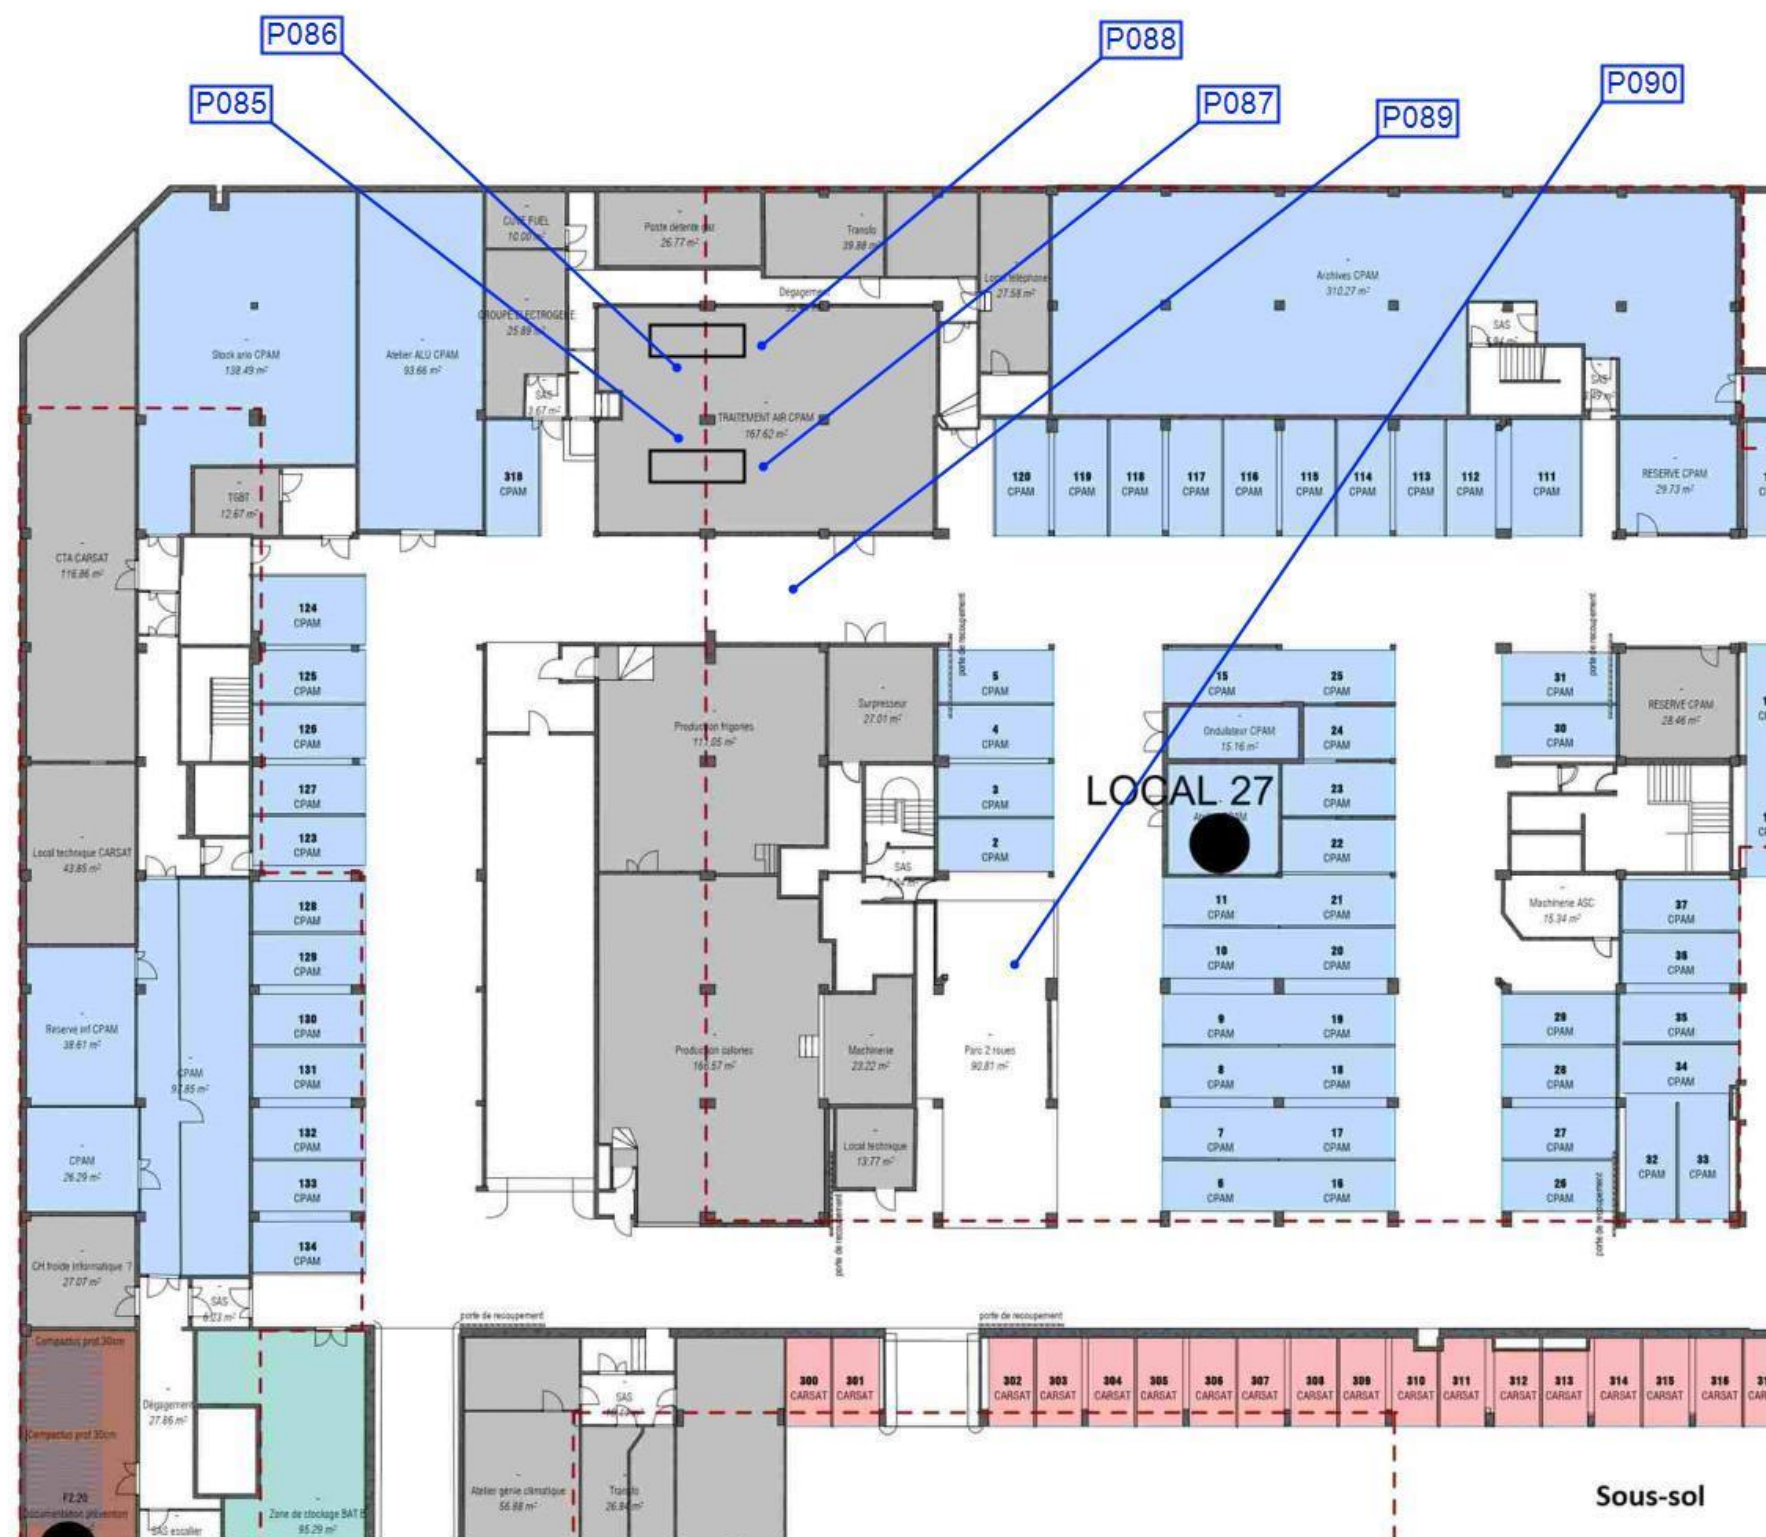
| Client : | CPAM Hérault | Titre : | Document 11 |

| Intervenant : | SEBASTIE Frédéric | Etage : | Sous-sol |

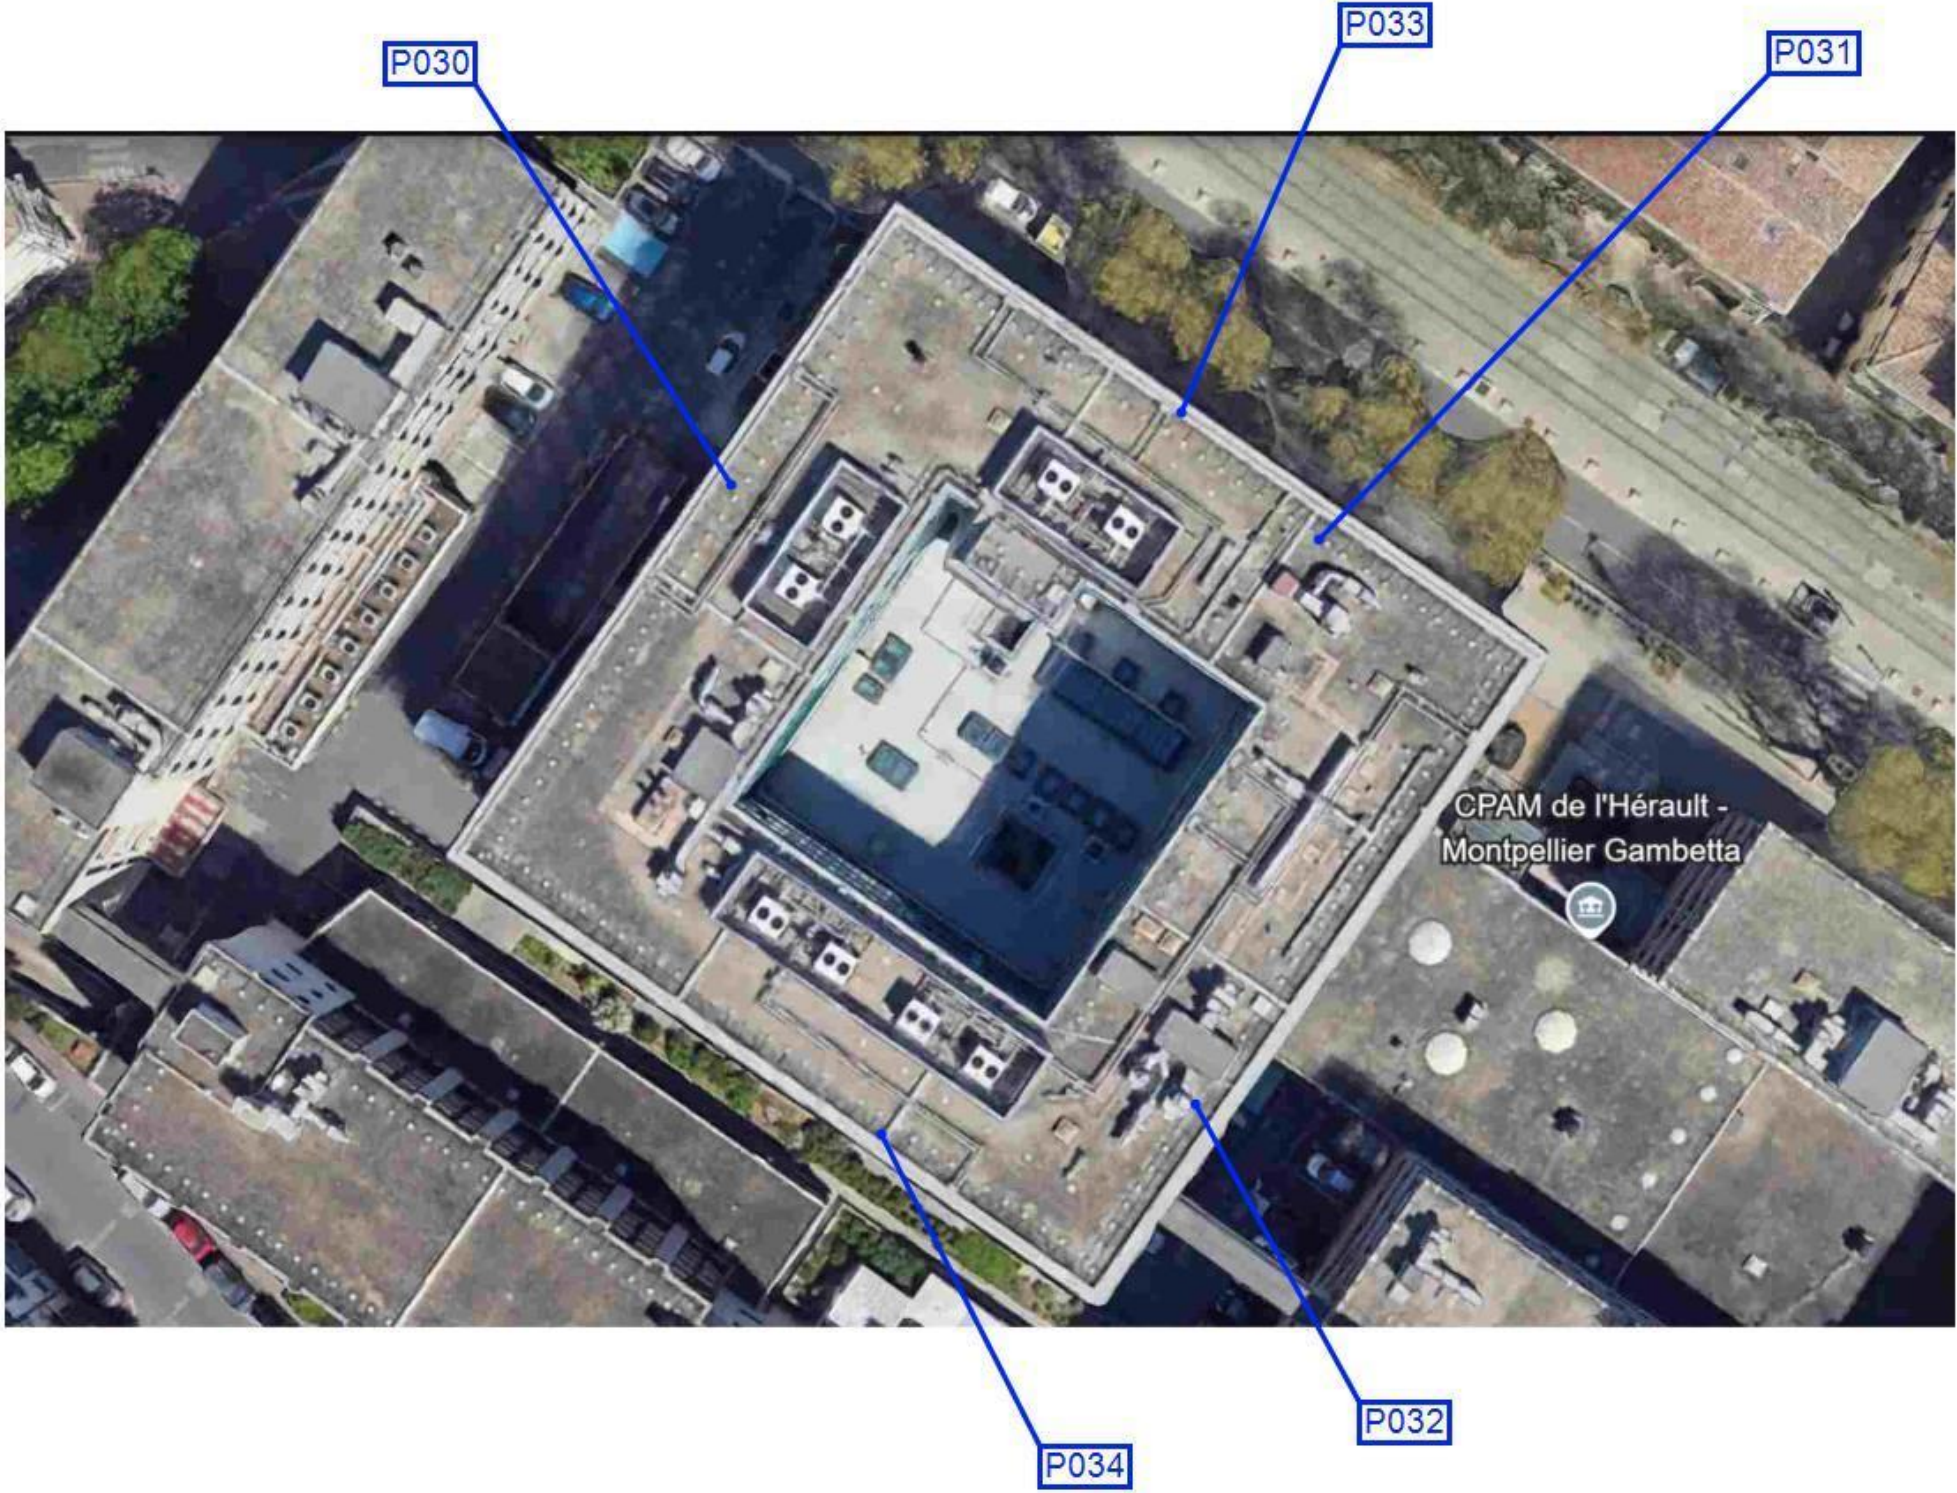
| Client : | CPAM Herault | Titre : | Document 12 | | |

| Date : | 19/12/2025 | Etage : | R+5 | | |
