PAVILLON A - PLANS DES ETAIEMENTS D'URGENCE DE LA CHARPENTE

PALAIS DU LUXEMBOURG  
Restauration des couvertures et  
charpentes des pavillons Sud-Ouest  
PARIS (75)

PAVILLON A ETAGE R+3  
ETAIEMENTS D'URGENCE DE LA CHARPENTE  
VUE EN PLAN

PAVILLON A - FERME SECONDAIRE FILE 4  
ETAIEMENTS D'URGENCE DE LA CHARPENTE  
ELEVATION DE L'ETAIEMENT

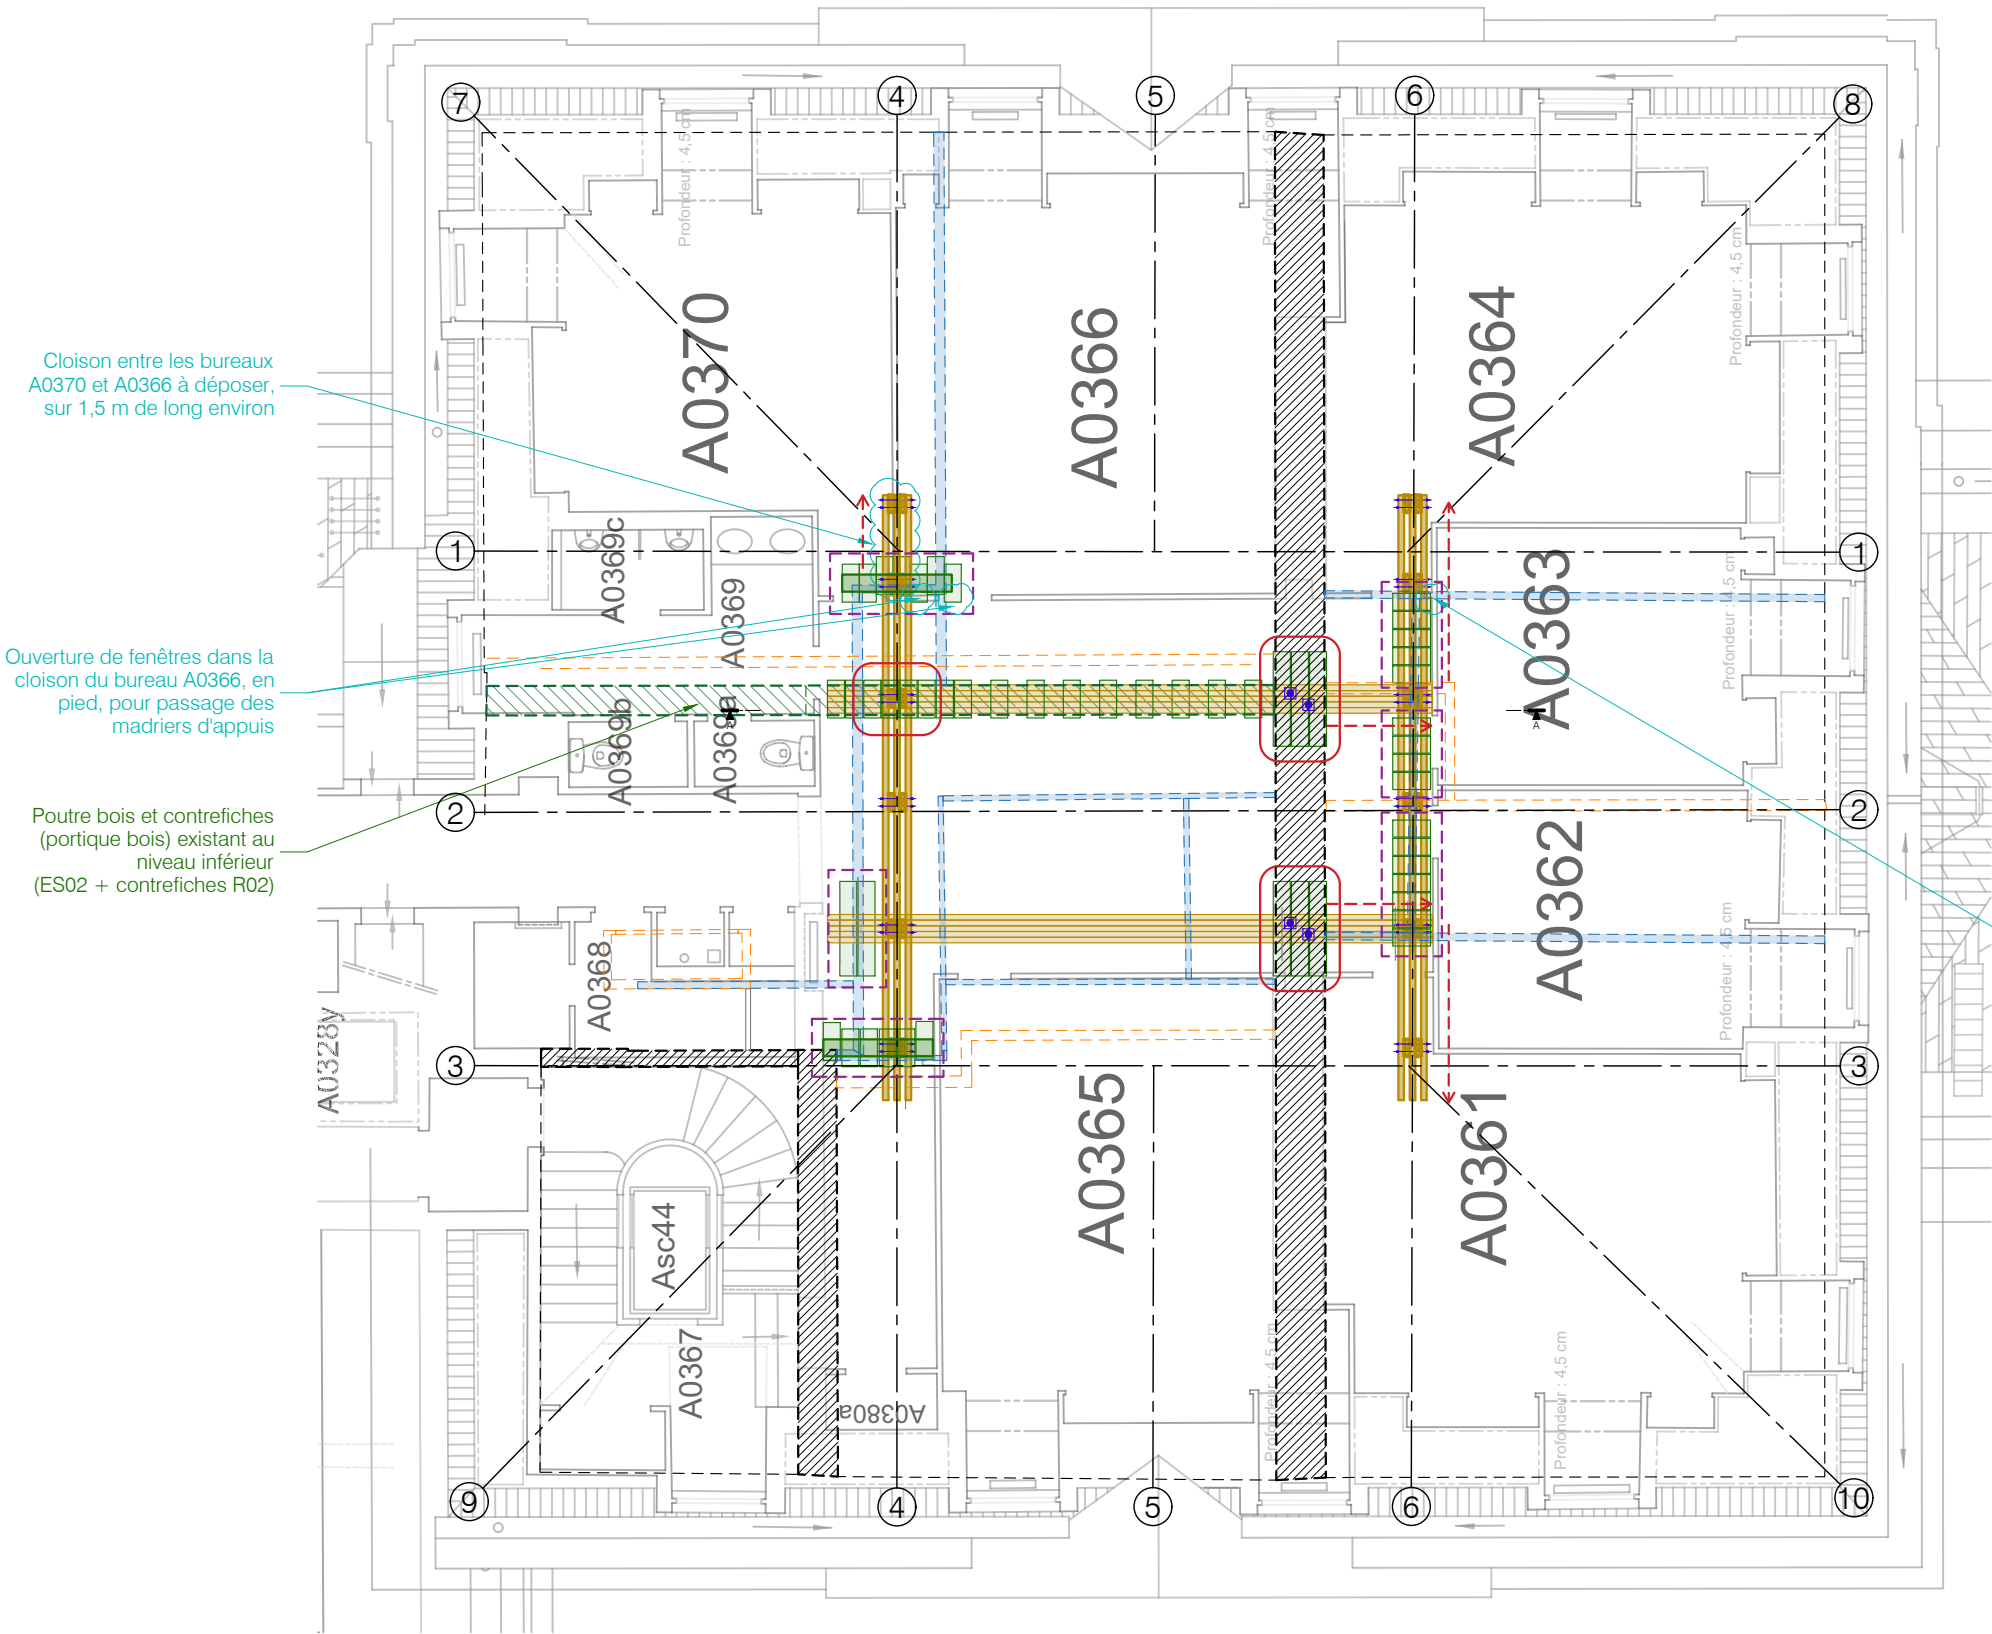
IMPLANTATION SUR LE PLAN DU 3<sup>EME</sup> ETAGE

- Etalement en double ou triple sections madriers 75x225<sup>ht</sup> (poutre treillis) classe minimale C24
- Poutres inférieures supportant les étalements en 5 sections madriers 75x225<sup>ht</sup> classe minimale C24
- Etais métalliques

- Madriers de répartition et d'appuis inférieurs en PBR+3
- Madriers d'appui complémentaires, posés sur les madriers inférieurs
- Appuis principaux
- Appuis secondaires "souples" pour lesquels les madriers de répartition ne devront pas être mis en pression (laisser un jour de quelques cm)
- Parties en console pour le dimensionnement
