# DOSSIER TECHNIQUE AMIANTE (DTA)

| Immeuble : | Bâtiment enseignement |
| Adresse : | AVENUE DE LA BOULAIE<br>CAMPUS DE RENNES<br>35510 CESSON SEVIGNE |
| Référence du présent DTA | 22250585/S1.11.2.DTA |

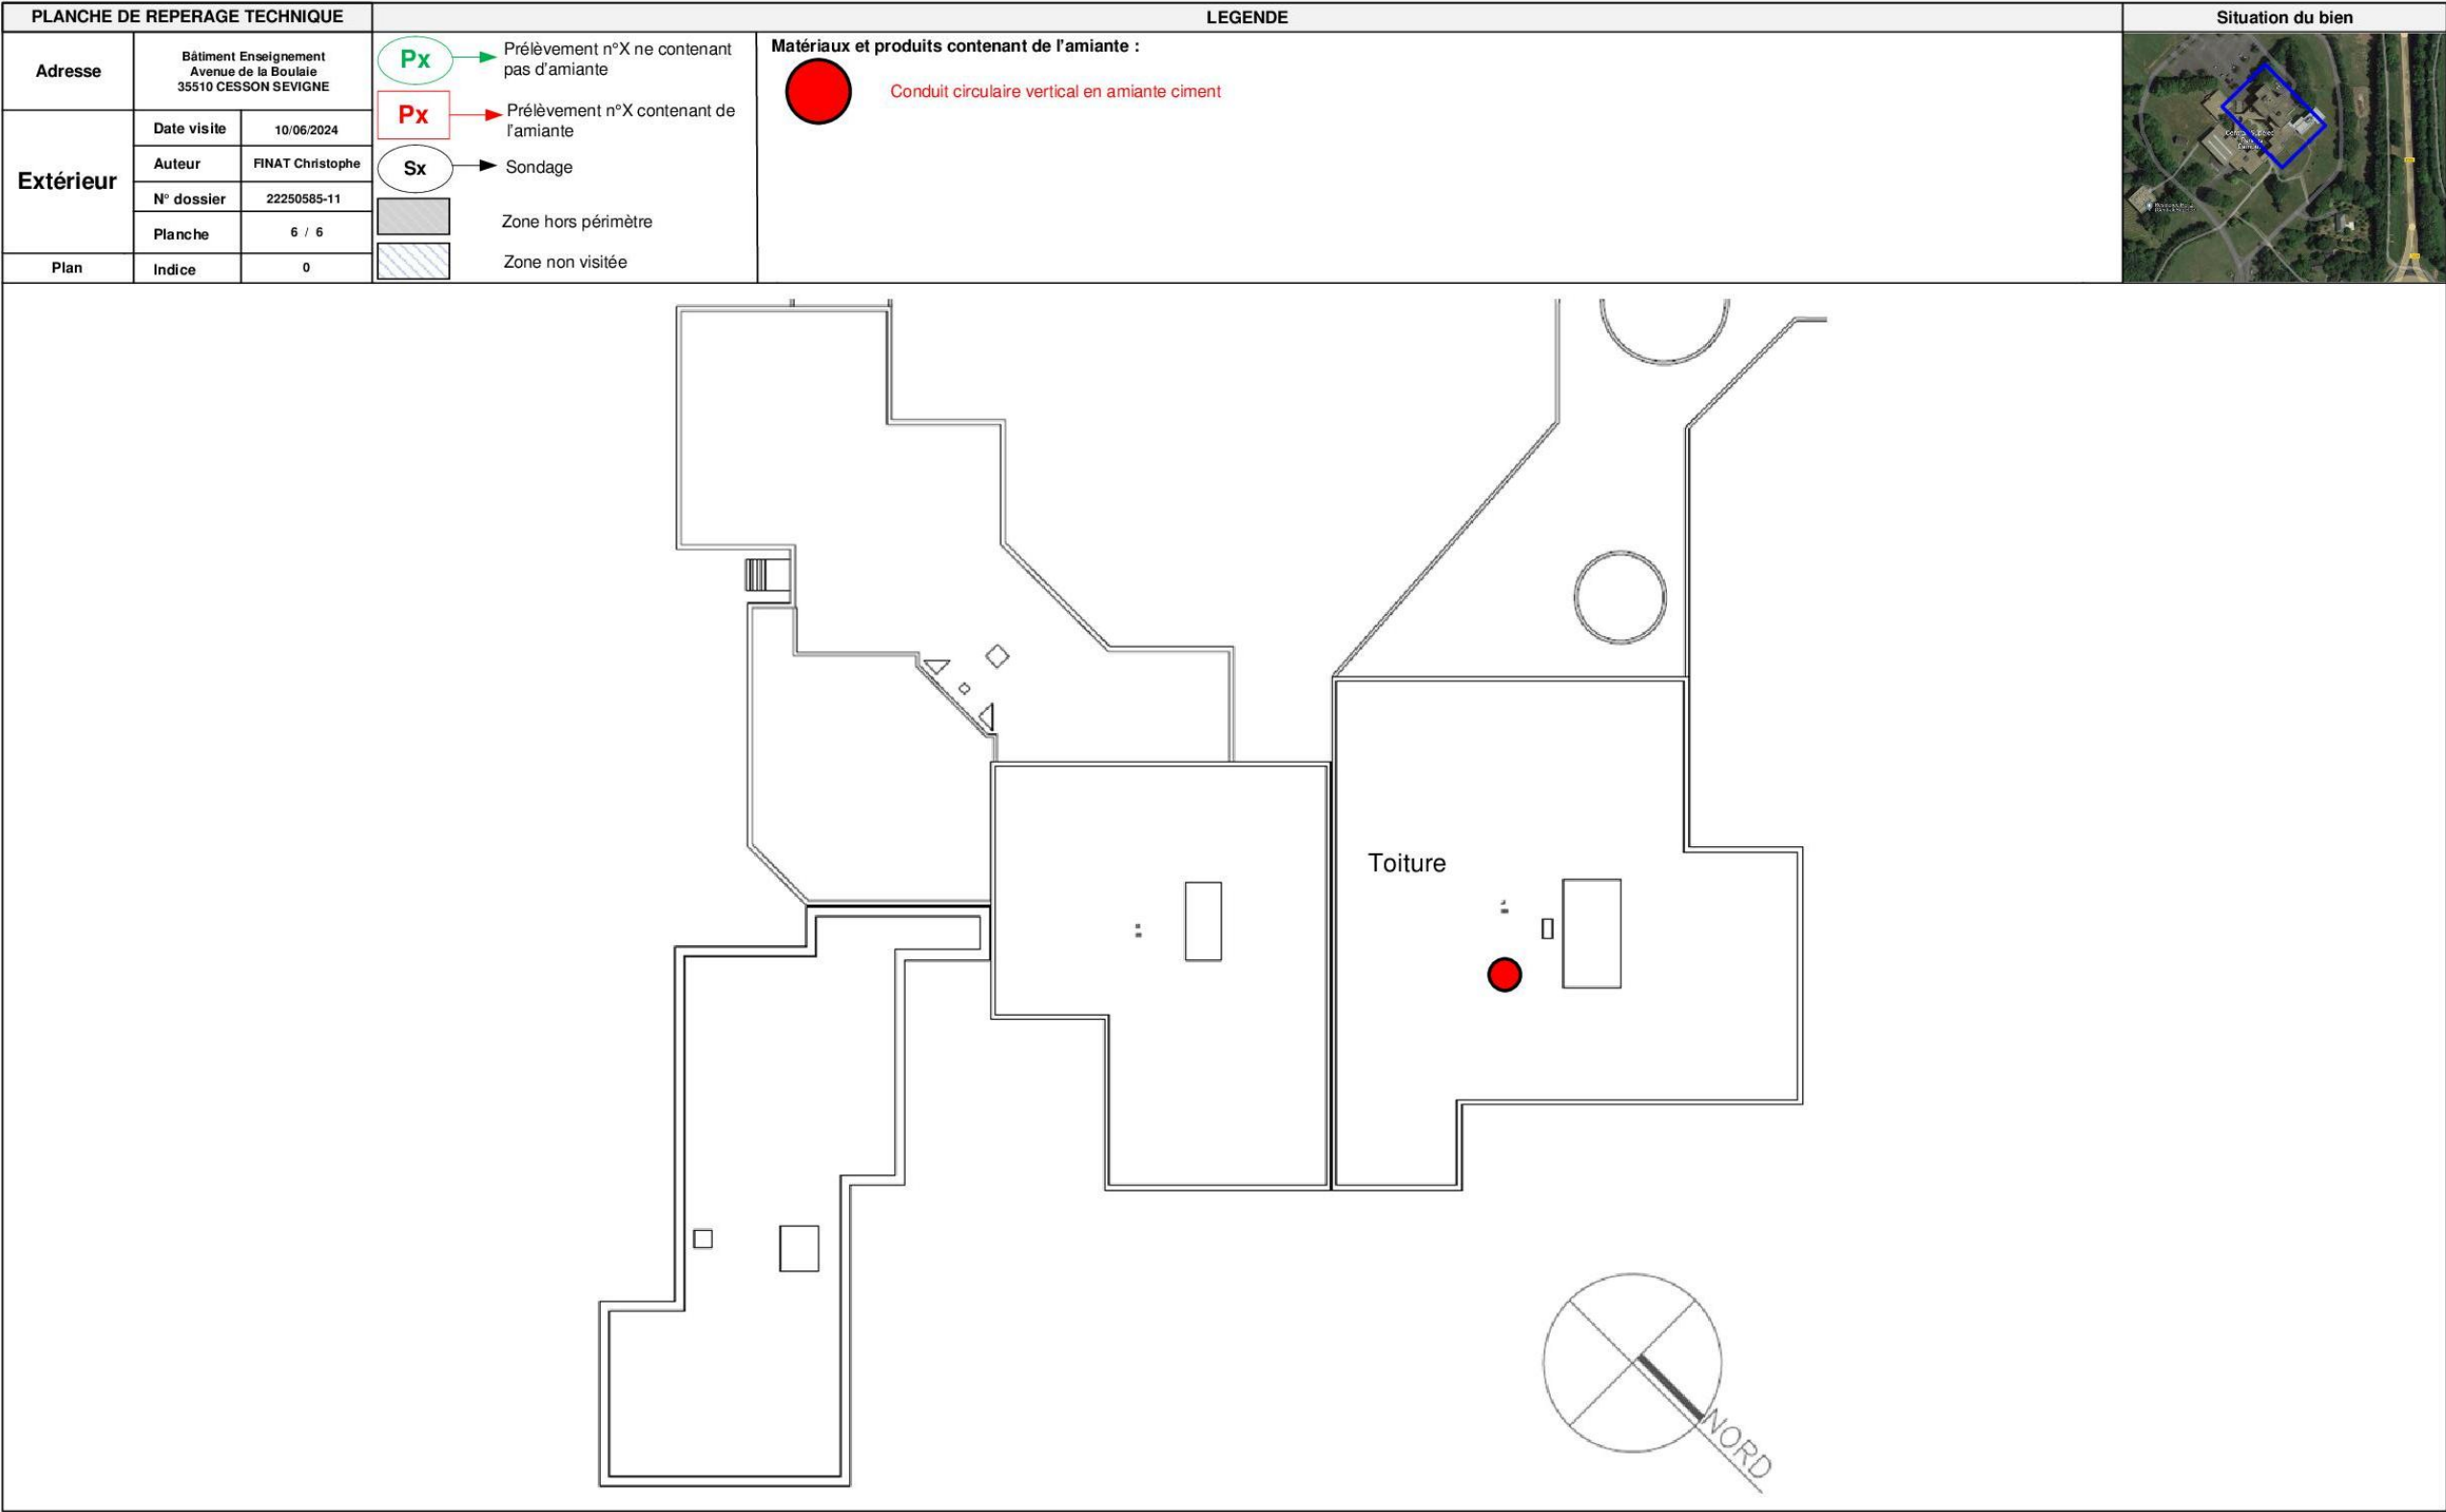
| Réalisé par : Christophe FINAT | N° de planche : 4 / 6 | |

| Planche de repérage (la planche de repérage est indissociable du rapport) | | |
| Site : Bâtiment enseignement | Adresse : AVENUE DE LA BOULAIE CAMPUS DE RENNES 35510 CESSON SEVIGNE | Localisation : Bâtiment enseignement / Extérieur |
