# Pré-rapport de repérage amiante avant réalisation de travaux dans un immeuble bâti

Rapport N° : 28253880/S5/1/AM-RTV\_V1

### GENDAMERIE DE LODEVE

BATIMENT 750-751

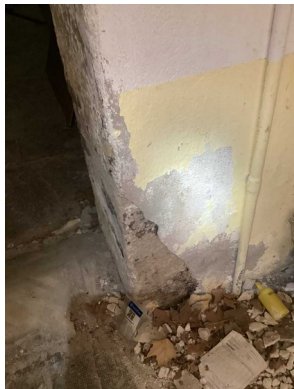
| P67 | ZPSO 33 |

| P67 | ZPSO 33 |
|---|---|
| SOUS-SOL 1 -> 3 | |
| Murs et cloisons maçonnées "en dur" -> Enduits lissés, projetés ou talochés | |

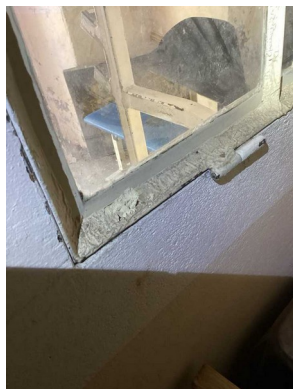
| P68 | ZPSO 34 |

| P68 | ZPSO 34 |
|---|---|
| SOUS-SOL 1 -> 3 | |
| Menuiseries extérieures -> Joints de mastic de vitrage | |

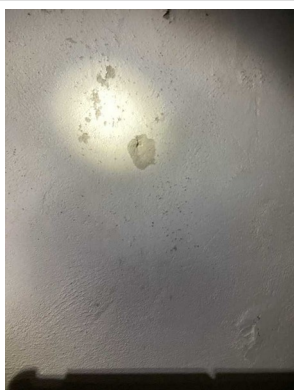
| P66 | ZPSO 33 |

| P66 | ZPSO 33 |
|---|---|
| SOUS-SOL 1 -> 4 | |
| Murs et cloisons maçonnées "en dur" -> Enduits lissés, projetés ou talochés | |

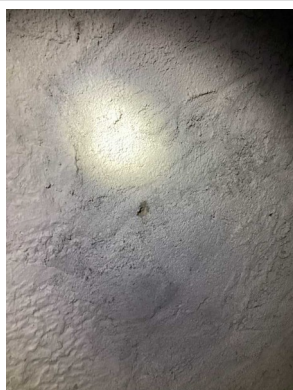
| P64 | ZPSO 32 |

| P64 | ZPSO 32 |
|---|---|
| SOUS-SOL 1 -> 5 | |
| Murs et cloisons maçonnées "en dur" -> Enduits lissés, projetés ou talochés | |

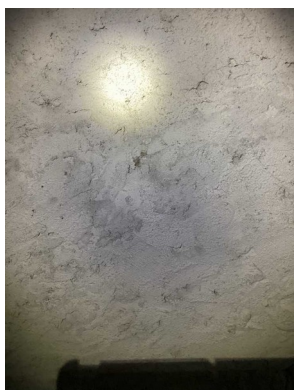
| P65 | ZPSO 32 |

| P65 | ZPSO 32 |
|---|---|
| SOUS-SOL 1 -> 5 | |
| Murs et cloisons maçonnées "en dur" -> Enduits lissés, projetés ou talochés | |

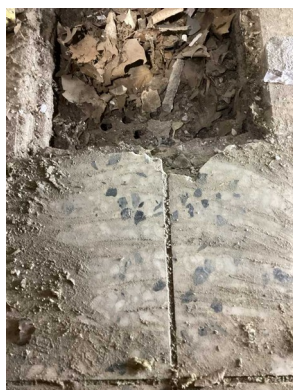
| P44 | ZPSO 20 |

| P44 | ZPSO 20 |
|---|---|
| SOUS-SOL 2 -> 11 | |
| Revêtements de sol -> Colles de carrelage | |

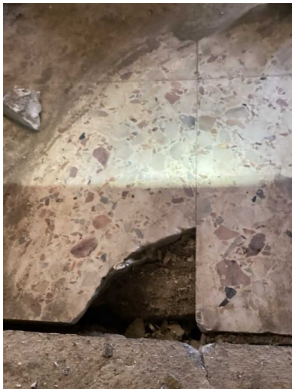
| P45 | ZPSO 23 |

| SOUS-SOL 2 -> 11 | |
| Revêtements de sol -> Colles de carrelage | |

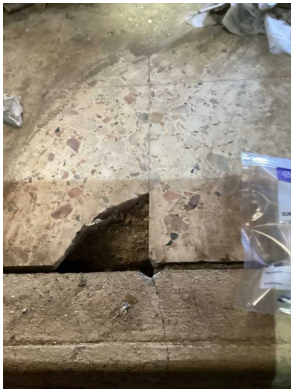
| P46 | ZPSO 23 |

| SOUS-SOL 2 -> 11 | |
| Revêtements de sol -> Colles de carrelage | |

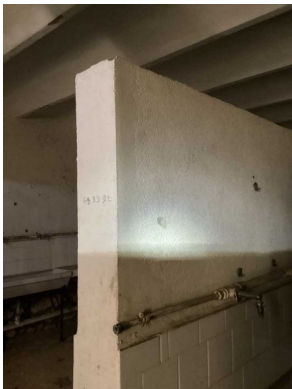
| P49 | ZPSO 25 |

| SOUS-SOL 2 -> 11 | |
| Murs et cloisons maçonnées "en dur" -> Enduits lissés, projetés ou talochés | |

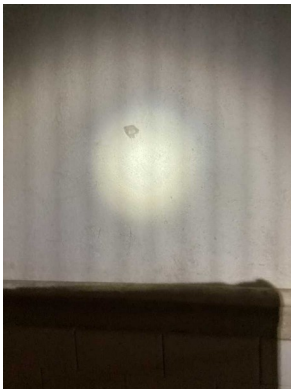
| P51 | ZPSO 25 |

| SOUS-SOL 2 -> 11 | |
| Murs et cloisons maçonnées "en dur" -> Enduits lissés, projetés ou talochés | |

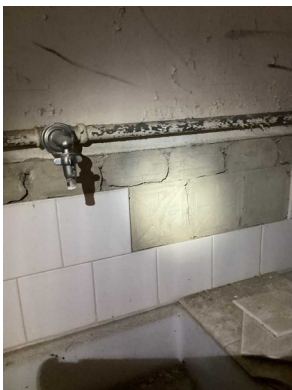
| P52 | ZPSO 26 |

| SOUS-SOL 2 -> 11 | |
| Revêtements de murs, poteaux, cloisons, gaines, coffres -> Colles de faïence | |

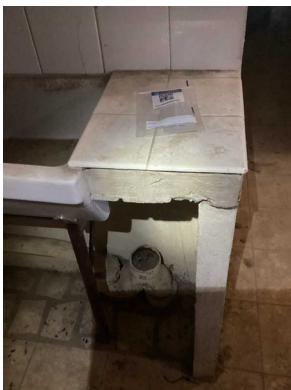
| P53 | ZPSO 26 |

| SOUS-SOL 2 -> 11 | |
| Revêtements de murs, poteaux, cloisons, gaines, coffres -> Colles de faïence | |

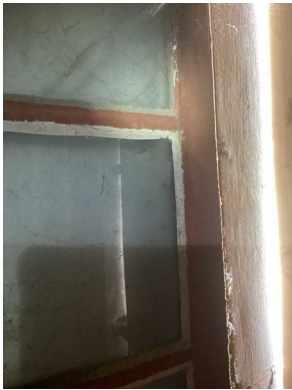
| P47 | ZPSO 24 |

| SOUS-SOL 2 -> 11 | |
| Menuiseries extérieures -> Joints de mastic de vitrage | |

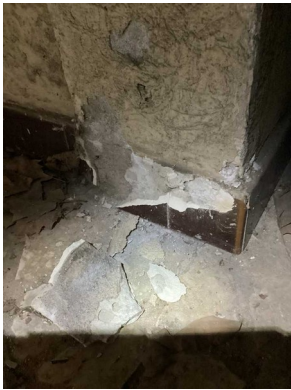
| P60 | ZPSO 30 |

| SOUS-SOL 3 -> 12 | |
| Revêtements de murs, poteaux, cloisons, gaines, coffres -> Colles de plinthe | |

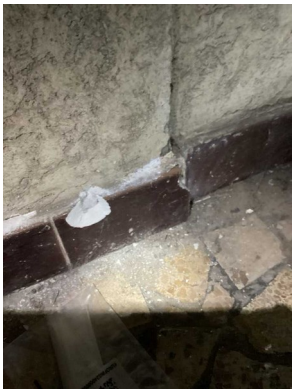
| P61 | ZPSO 30 |

| SOUS-SOL 3 -> 12 | |
| Revêtements de murs, poteaux, cloisons, gaines, coffres -> Colles de plinthe | |

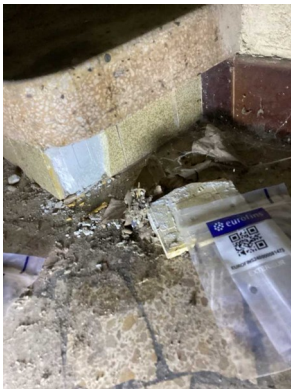
| P62 | ZPSO 31 |

| SOUS-SOL 3 -> 12 | |
| Revêtements de murs, poteaux, cloisons, gaines, coffres -> Colles de plinthe | |

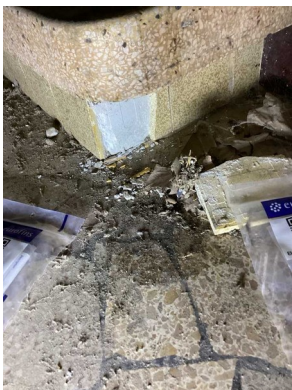
| P63 | ZPSO 31 |

| SOUS-SOL 3 -> 12 | |
| Revêtements de murs, poteaux, cloisons, gaines, coffres -> Colles de plinthe | |

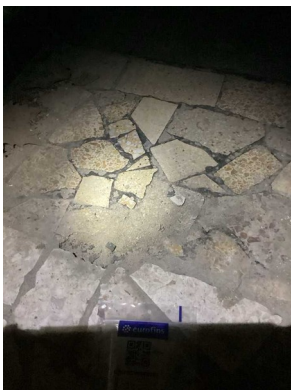
| P56 | ZPSO 28 |

| SOUS-SOL 3 -> 12 | |
| Revêtements de sol -> Colles de carrelage Ragréages | |

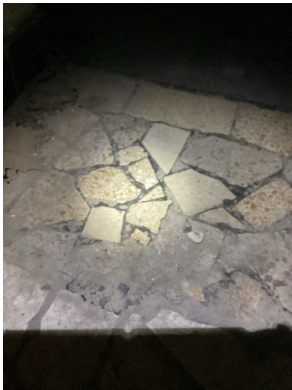
| P57 | ZPSO 29 |

| SOUS-SOL 3 -> 12 | |
| Revêtements de sol -> Joints de carrelage | |

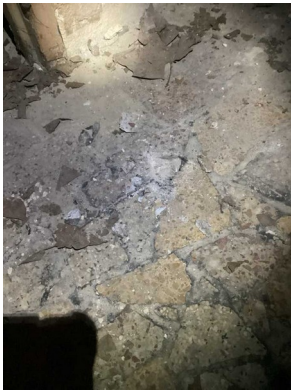
| P58 | ZPSO 29 |

| SOUS-SOL 3 -> 12 | |
| Revêtements de sol -> Joints de carrelage | |

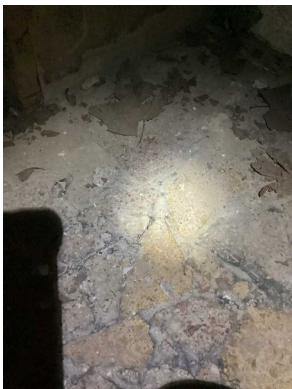
| P59 | ZPSO 28 |

| SOUS-SOL 3 -> 12 | |
| Revêtements de sol -> Colles de carrelage Ragréages | |

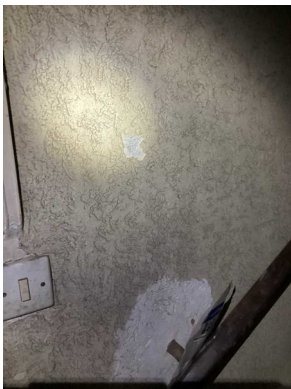
| P54 | ZPSO 27 |

| SOUS-SOL 3 -> 12 | |
| Murs et cloisons maçonnées "en dur" -> Enduits lissés, projetés ou talochés | |

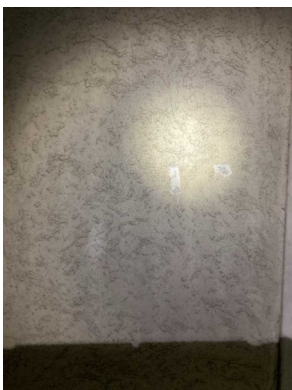
| P55 | ZPSO 27 |

| SOUS-SOL 3 -> 12 | |
| Murs et cloisons maçonnées "en dur" -> Enduits lissés, projetés ou talochés | |

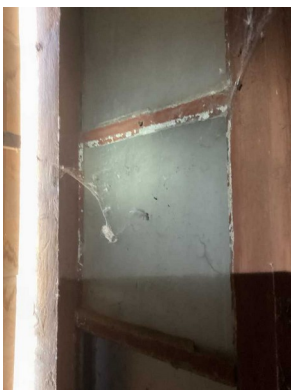
| P48 | ZPSO 24 |

| SOUS-SOL 3 -> 13 | |
| Menuiseries extérieures -> Joints de mastic de vitrage | |

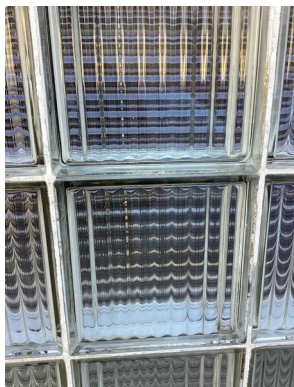
| P16 | ZPSO 10 |

| FACADE NORD | |
| Menuiseries extérieures -> Joints de mastic de vitrage | |

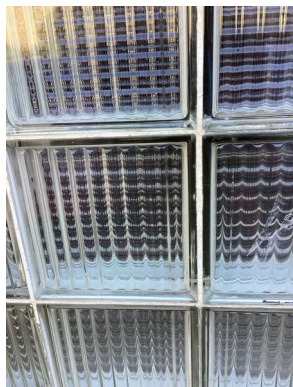
| P17 | ZPSO 10 |

| FACADE NORD | |
| Menuiseries extérieures -> Joints de mastic de vitrage | |

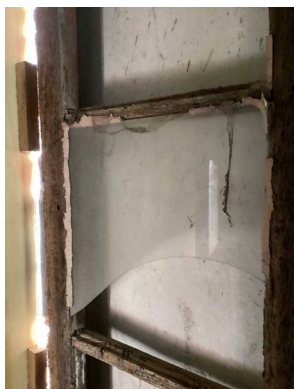
| P7 | ZPSO 5 |

| FACADE SUD | |
| Menuiseries extérieures -> Joints de mastic de vitrage | |

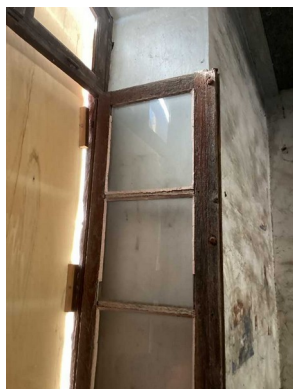
| P8 | ZPSO 5 |

| FACADE SUD | |
| Menuiseries extérieures -> Joints de mastic de vitrage | |

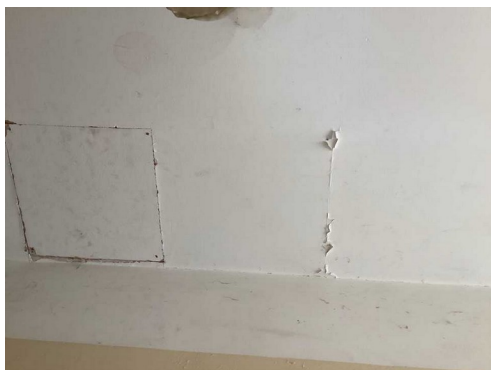
| P83 | ZPSO 41 |

| RDC 1 -> 1 | |
| Plafonds -> Enduits lissés, projetés ou talochés | |

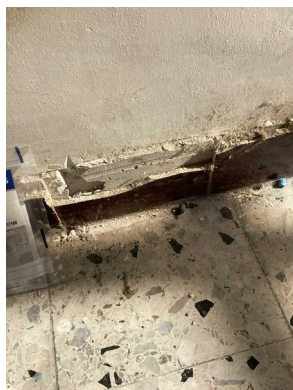
| P70 | ZPSO 18 |

| RDC 1 -> 1 | |
| Revêtements de murs, poteaux, cloisons, gaines, coffres -> Colles de plinthe | |

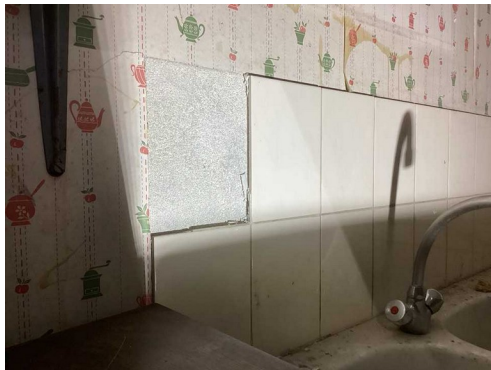
| P85 | ZPSO 42 |

| RDC 1 -> 3 | |
| Revêtements de murs, poteaux, cloisons, gaines, coffres -> Colles de faïence | |

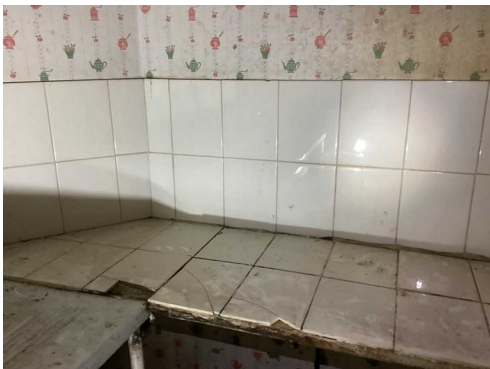
| P86 | ZPSO 42 |

| RDC 1 -> 3 | |
| Revêtements de murs, poteaux, cloisons, gaines, coffres -> Colles de faïence | |

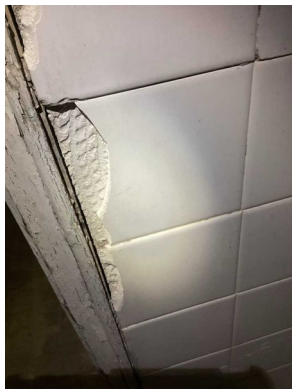
| P73 | ZPSO 36 |

| RDC 1 -> 4 | |
| Revêtements de murs, poteaux, cloisons, gaines, coffres -> Colles de faïence | |

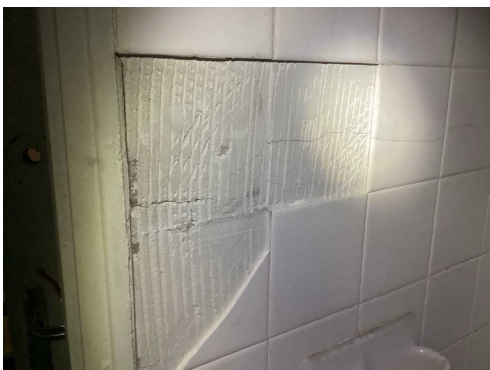
| P74 | ZPSO 36 |

| RDC 1 -> 4 | |
| Revêtements de murs, poteaux, cloisons, gaines, coffres -> Colles de faïence | |

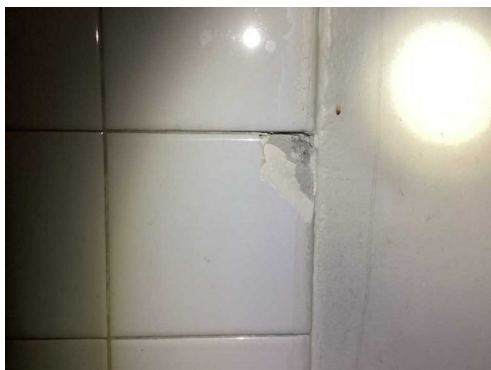
| P75 | ZPSO 37 |

| RDC 1 -> 4 | |
| Revêtements de murs, poteaux, cloisons, gaines, coffres -> Colles de faïence | |

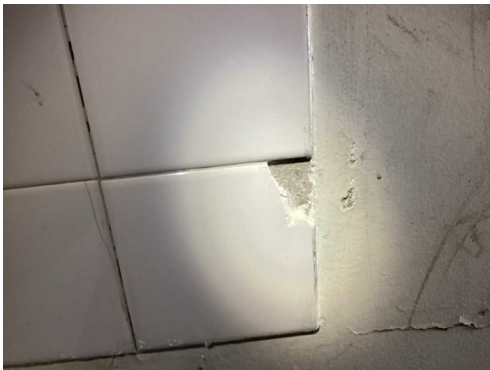
| P76 | ZPSO 37 |

| RDC 1 -> 4 | |
| Revêtements de murs, poteaux, cloisons, gaines, coffres -> Colles de faïence | |

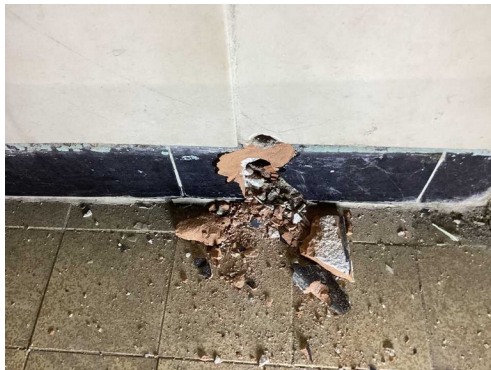
| P79 | ZPSO 39 |

| RDC 1 -> 4 | |
| Revêtements de murs, poteaux, cloisons, gaines, coffres -> Colles de plinthe | |

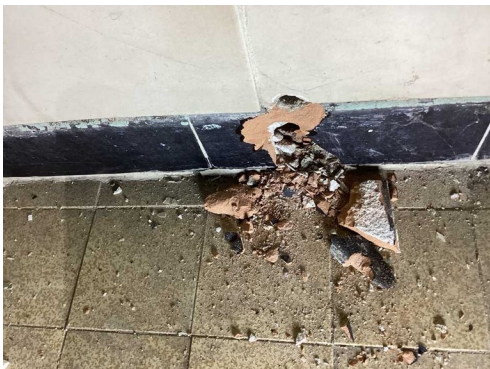
| P80 | ZPSO 39 |

| Revêtements de murs, poteaux, cloisons, gaines, coffres -> Colles de plinthe | |

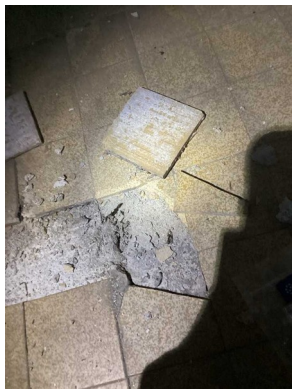
| P71 | ZPSO 35 |

| Revêtements de sol -> Colles de carrelage | |

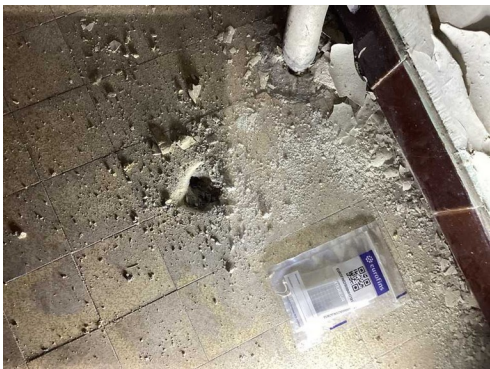
| P72 | ZPSO 35 |

| Revêtements de sol -> Colles de carrelage | |

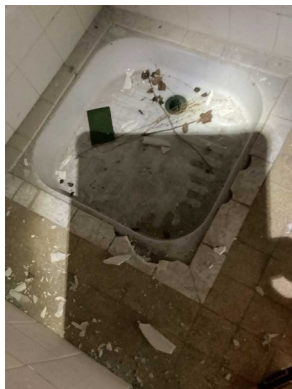
| P77 | ZPSO 38 |

| Revêtements de sol -> Colles de carrelage Ragréages | |

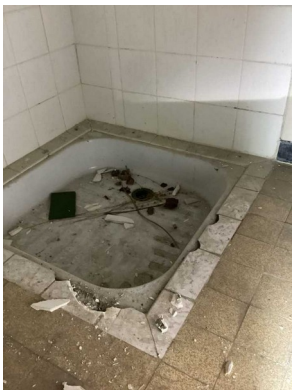
| P78 | ZPSO 38 |

| Revêtements de sol -> Colles de carrelage Ragréages | |

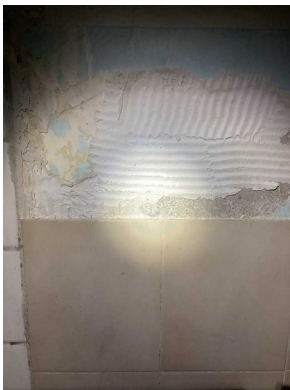
| P81 | ZPSO 40 |

| Revêtements de murs, poteaux, cloisons, gaines, coffres -> Colles de faïence | |

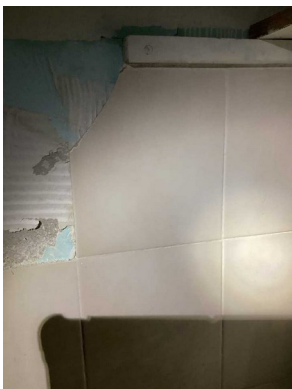
| P82 | ZPSO 40 |

| Revêtements de murs, poteaux, cloisons, gaines, coffres -> Colles de faïence | |

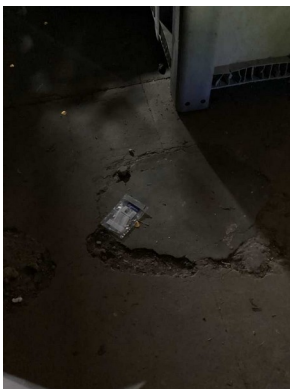
| P2 | ZPSO 1 |

| Revêtements de sol -> Sols coulés à base ciment | |

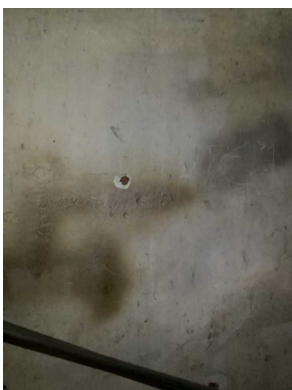
| P4 | ZPSO 2 |

| Murs et cloisons maçonnées "en dur" -> Enduits lissés, projetés ou talochés | |

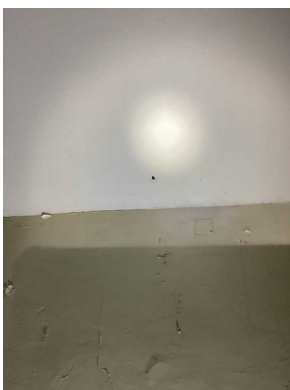
| P14 | ZPSO 9 |

| Plafonds -> Enduits lissés, projetés ou talochés | |

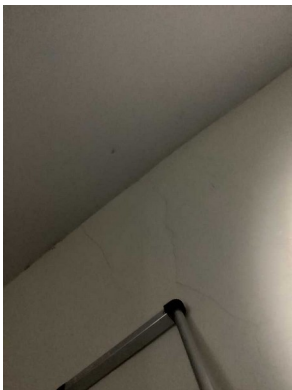
| P15 | ZPSO 9 |

| P15 | ZPSO 9 |
|---|---|
| Plafonds -> Enduits lissés, projetés ou talochés | |

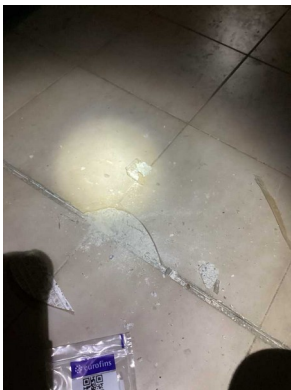
| P10 | ZPSO 7 |

| P10 | ZPSO 7 |
|---|---|
| Revêtements de sol -> Colles de carrelage | |

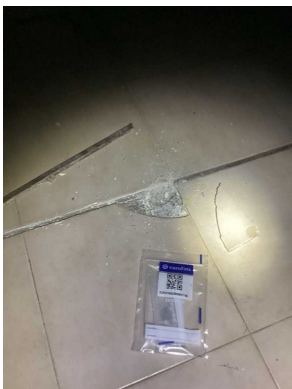
| P11 | ZPSO 7 |

| P11 | ZPSO 7 |
|---|---|
| Revêtements de sol -> Colles de carrelage | |

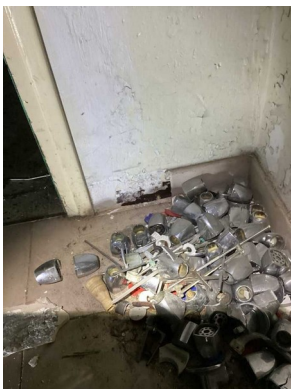
| P12 | ZPSO 8 |

| P12 | ZPSO 8 |
|---|---|
| Revêtements de murs, poteaux, cloisons, gaines, coffres -> Colles de plinthe | |

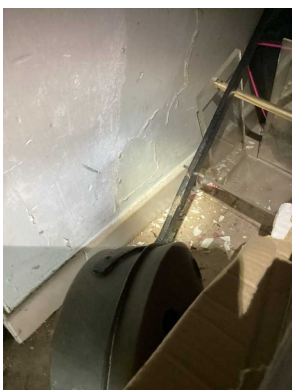
| P13 | ZPSO 8 |

| P13 | ZPSO 8 |
|---|---|
| Revêtements de murs, poteaux, cloisons, gaines, coffres -> Colles de plinthe | |

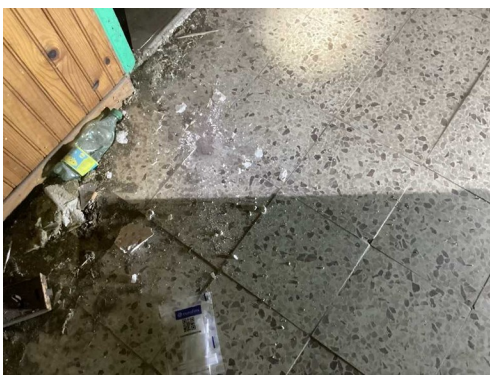
| P9 | ZPSO 6 |

| P9 | ZPSO 6 |
|---|---|
| Revêtements de sol -> Colles de carrelage | |

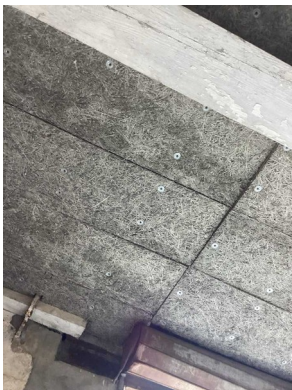
| P5 | ZPSO 3 |

| Plafonds -> Panneaux collés (Liste B) | |

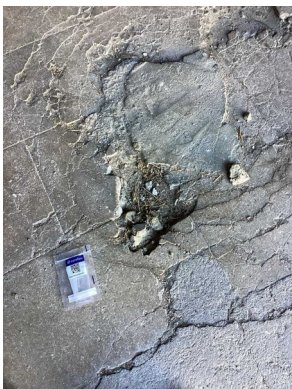
| P1 | ZPSO 1 |

| Revêtements de sol -> Sols coulés à base ciment | |

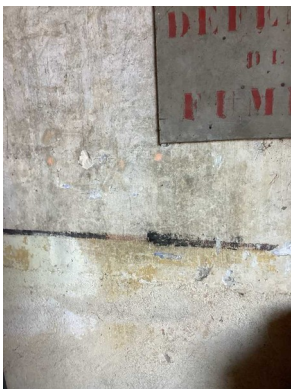
| P3 | ZPSO 2 |

| Murs et cloisons maçonnées "en dur" -> Enduits lissés, projetés ou talochés | |

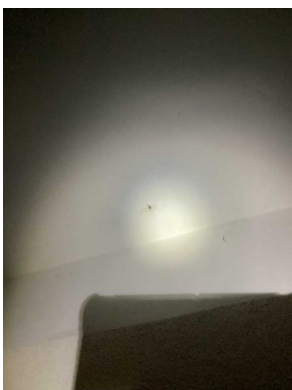
| P41 | ZPSO 9 |

| Plafonds -> Enduits lissés, projetés ou talochés | |

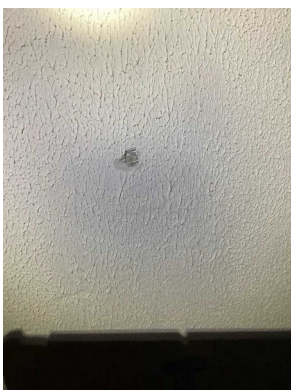
| P42 | ZPSO 22 |

| Murs et cloisons maçonnées "en dur" -> Enduits lissés, projetés ou talochés | |

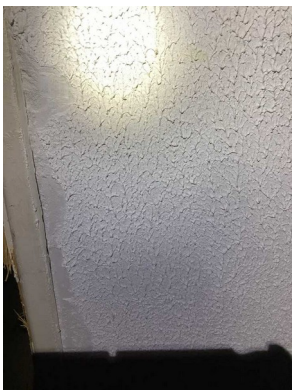
| P43 | ZPSO 22 |

| Murs et cloisons maçonnées "en dur" -> Enduits lissés, projetés ou talochés | |

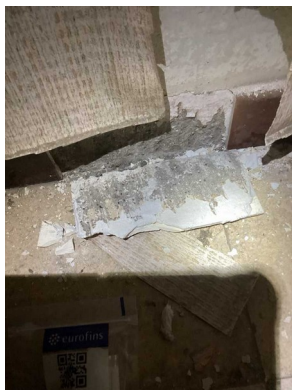
| P34 | ZPSO 18 |

| Revêtements de murs, poteaux, cloisons, gaines, coffres -> Colles de plinthe | |

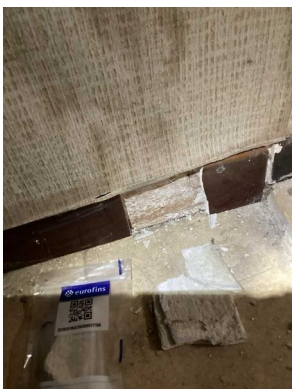
| P35 | ZPSO 18 |

| Revêtements de murs, poteaux, cloisons, gaines, coffres -> Colles de plinthe | |

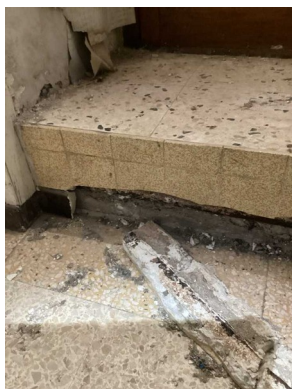
| P36 | ZPSO 19 |

| Revêtements de murs, poteaux, cloisons, gaines, coffres -> Colles de plinthe | |

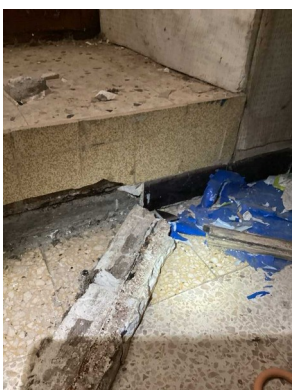
| P37 | ZPSO 19 |

| Revêtements de murs, poteaux, cloisons, gaines, coffres -> Colles de plinthe | |

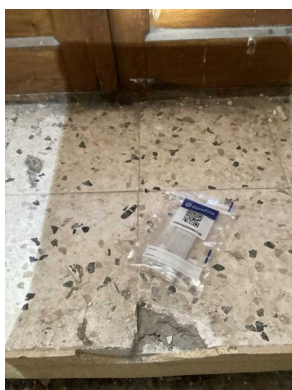
| P38 | ZPSO 20 |

| Revêtements de sol -> Colles de carrelage | |

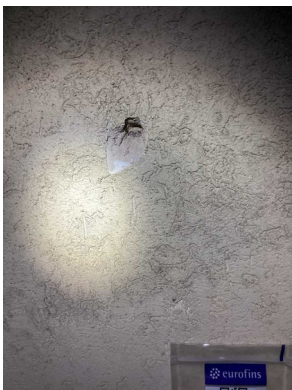
| P39 | ZPSO 21 |

| Murs et cloisons maçonnées "en dur" -> Enduits lissés, projetés ou talochés | |

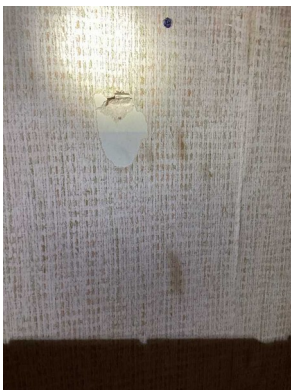
| P40 | ZPSO 21 |

| Murs et cloisons maçonnées "en dur" -> Enduits lissés, projetés ou talochés | |

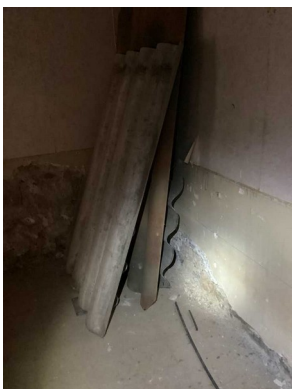
| P33 | ZPSO 17 |

| Plaques ondulées et planes -> Plaques en fibres-ciment | |

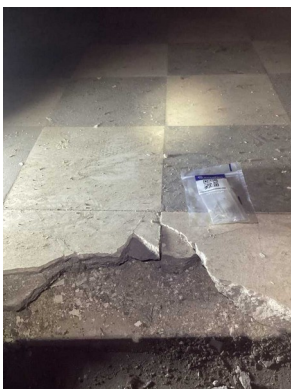
| P18 | ZPSO 11 |

| Revêtements de sol -> Colles de carrelage | |

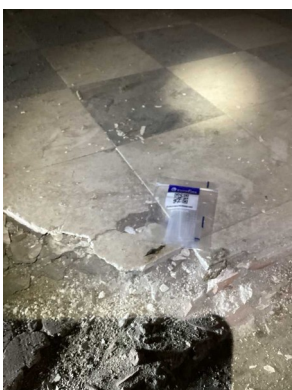
| P19 | ZPSO 11 |

| Revêtements de sol -> Colles de carrelage | |

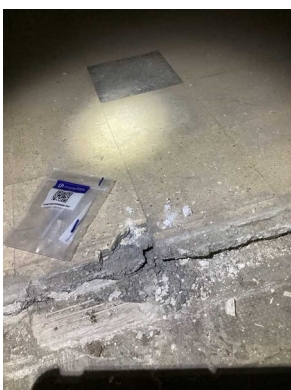
| P20 | ZPSO 12 |

| Revêtements de sol -> Colles de carrelage | |

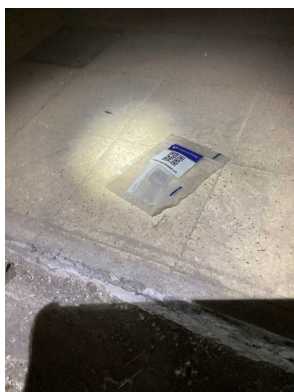
| P21 | ZPSO 12 |

| Revêtements de sol -> Colles de carrelage | |

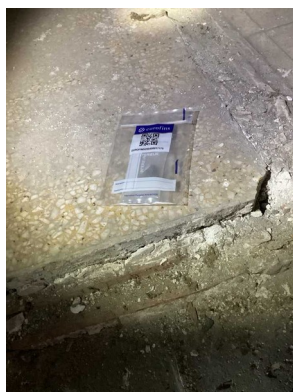
| P22 | ZPSO 13 |

| Revêtements de sol -> Colles de carrelage | |

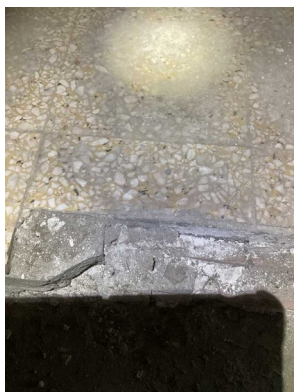
| P23 | ZPSO 13 |

| Revêtements de sol -> Colles de carrelage | |

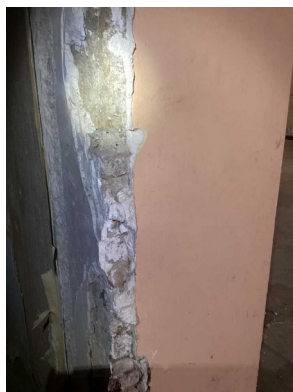
| P24 | ZPSO 2 |

| Murs et cloisons maçonnées "en dur" -> Enduits lissés, projetés ou talochés | |

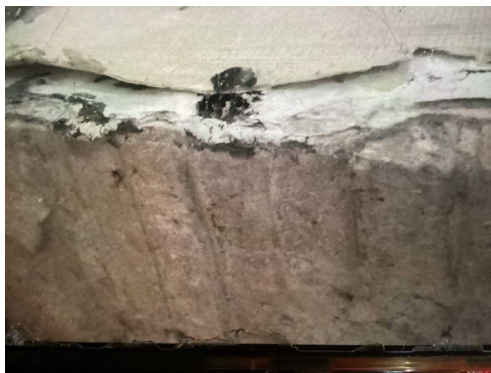
| P187 | ZPSO 88 |

| Revêtements de murs, poteaux, cloisons, gaines, coffres -> Colles | |

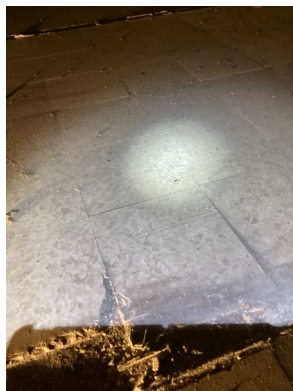
| P25 | ZPSO 6 |

| Revêtements de sol -> Colles de carrelage | |

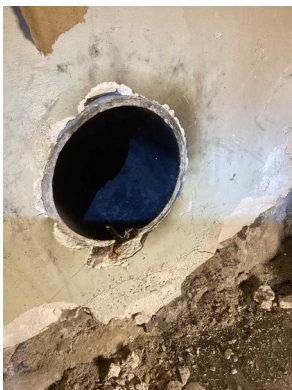
| <b>P26</b> | <b>ZPSO 4</b> |

| RDC 5 -> 22 | |
| Conduits -> Conduits (Liste B) | |

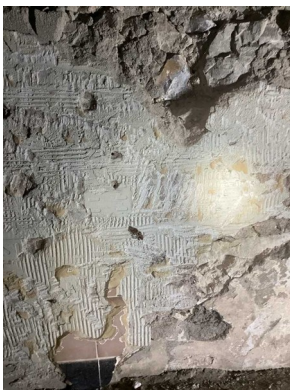
| <b>P29</b> | <b>ZPSO 15</b> |

| RDC 5 -> 23 | |
| Revêtements de murs, poteaux, cloisons, gaines, coffres -> Colles de faïence | |

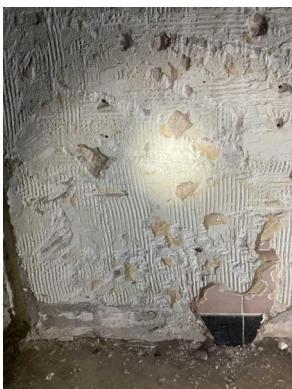
| <b>P30</b> | <b>ZPSO 15</b> |

| RDC 5 -> 23 | |
| Revêtements de murs, poteaux, cloisons, gaines, coffres -> Colles de faïence | |

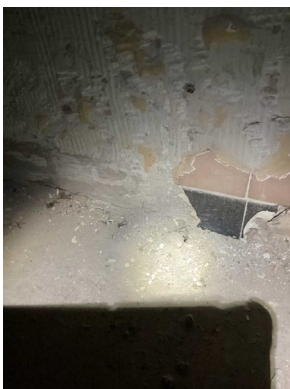
| <b>P31</b> | <b>ZPSO 16</b> |

| RDC 5 -> 23 | |
| Revêtements de murs, poteaux, cloisons, gaines, coffres -> Colles de plinthe | |

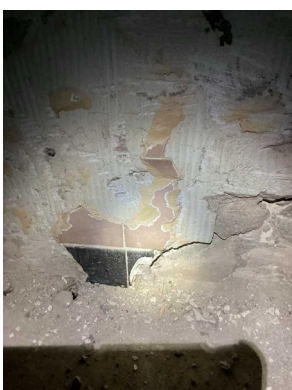
| <b>P32</b> | <b>ZPSO 16</b> |

| RDC 5 -> 23 | |
| Revêtements de murs, poteaux, cloisons, gaines, coffres -> Colles de plinthe | |

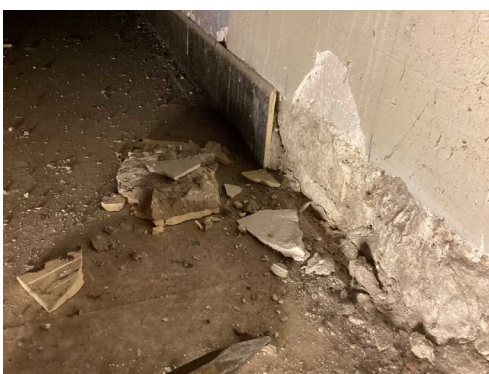
| <b>P27</b> | <b>ZPSO 14</b> |

| RDC 5 -> 25 | |
| Revêtements de murs, poteaux, cloisons, gaines, coffres -> Colles de plinthe | |

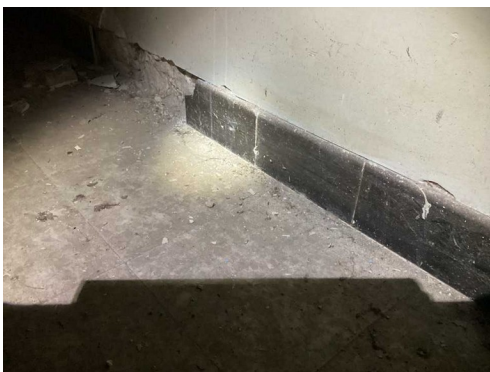
| P28 | ZPSO 14 |

| RDC 5 -> 25 | |
| Revêtements de murs, poteaux, cloisons, gaines, coffres -> Colles de plinthe | |

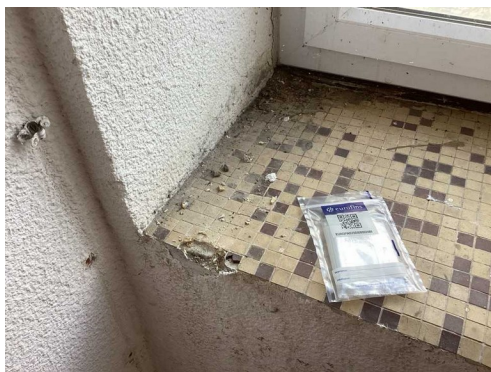
| P87 | ZPSO 44 |

| R+1 1 -> 1 | |
| Revêtements de sol -> Colles de carrelage | |

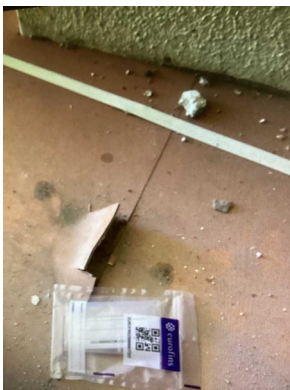
| P209 | ZPSO 60 |

| R+1 1 -> 1 | |
| Revêtements de sol -> Colles non bitumineuses Ragréages | |

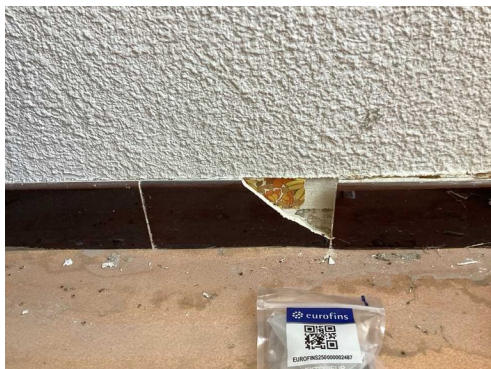
| P88 | ZPSO 45 |

| R+1 1 -> 1 | |
| Revêtements de murs, poteaux, cloisons, gaines, coffres -> Colles de plinthe | |

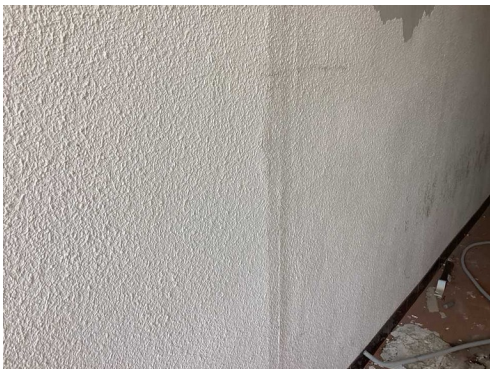
| P89 | ZPSO 46 |

| R+1 1 -> 1 | |
| Cloisons (légères et préfabriquées) -> Enduits lissés, projetés ou talochés | |

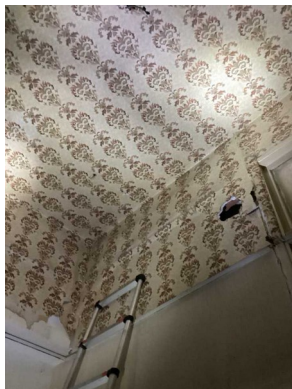
| P100 | ZPSO 56 |

| R+1 1 -> 8 | |
| Plafonds -> Enduits lissés, projetés ou talochés | |

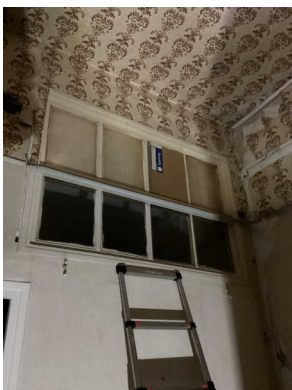
| P101 | ZPSO 34 |

| R+1 1 -> 8 | |
| Menuiseries extérieures -> Joints de mastic de vitrage | |

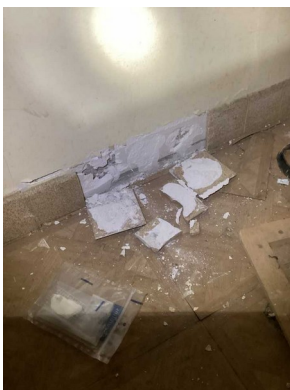
| P97 | ZPSO 53 |

| R+1 1 -> 9 | |
| Revêtements de murs, poteaux, cloisons, gaines, coffres -> Colles de plinthe | |

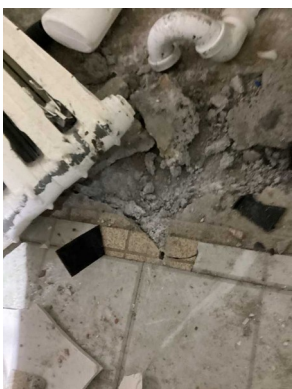
| P98 | ZPSO 54 |

| R+1 1 -> 10 | |
| Revêtements de sol -> Colles de carrelage Ragréages | |

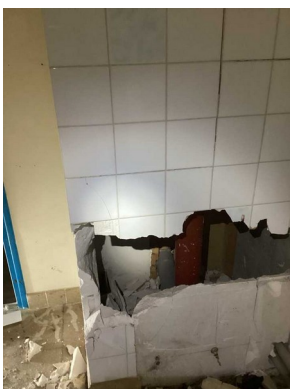
| P99 | ZPSO 55 |

| R+1 1 -> 10 | |
| Revêtements de murs, poteaux, cloisons, gaines, coffres -> Colles de faïence | |

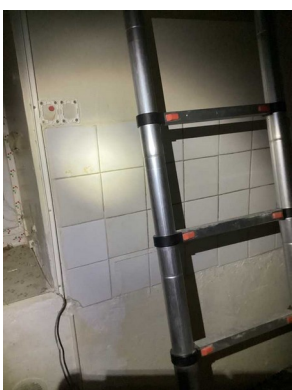
| P102 | ZPSO 53 |

| R+1 1 -> 12 | |
| Revêtements de murs, poteaux, cloisons, gaines, coffres -> Colles de plinthe | |

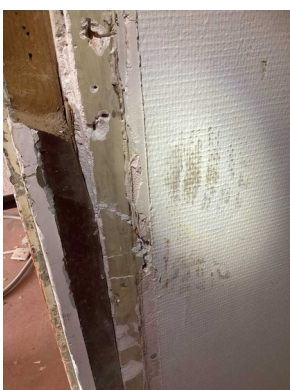
| P90 | ZPSO 48 |

| R+1 1 -> 63 | |
| Cloisons (légères et préfabriquées) -> Bandes calicot | |

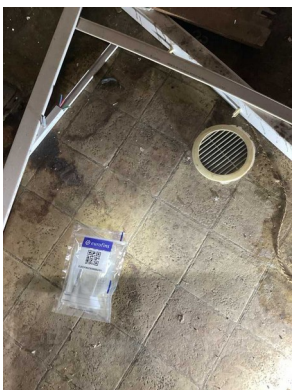
| P92 | ZPSO 51 |

| R+1 1 -> 65 | |
| Revêtements de sol -> Sous-couches des revêtements souples | |

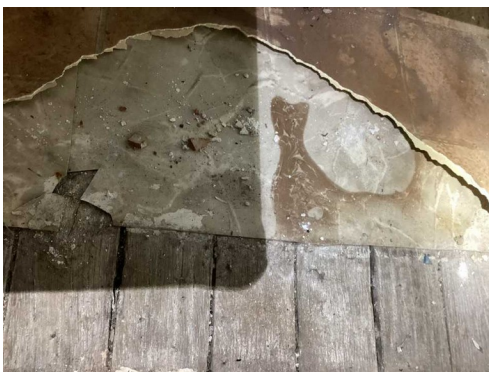
| P93 | ZPSO 52 |

| R+1 1 -> 65 | |
| Revêtements de sol -> Sous-couches des revêtements souples | |

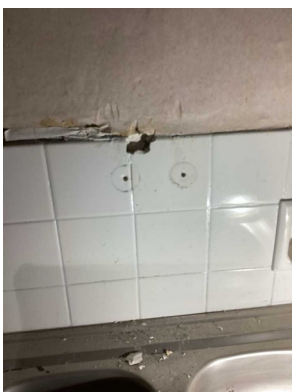
| P91 | ZPSO 49 |

| R+1 1 -> 65 | |
| Revêtements de murs, poteaux, cloisons, gaines, coffres -> Colles de faïence | |

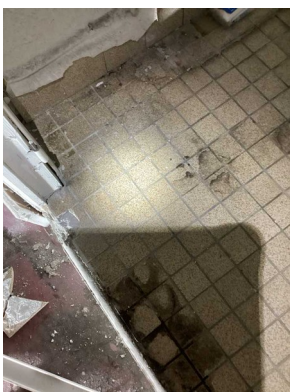
| P95 | ZPSO 54 |

| R+1 1 -> 67 | |
| Revêtements de sol -> Colles de carrelage Ragrèges | |

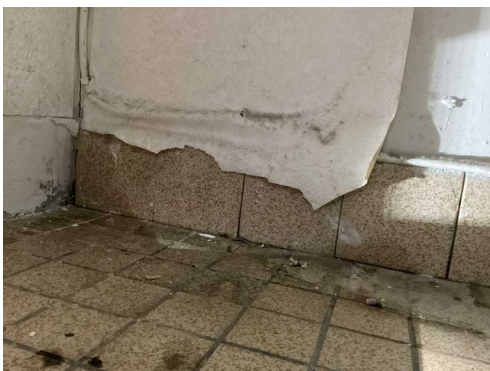
| P94 | ZPSO 53 |

| R+1 1 -> 67 | |
| Revêtements de murs, poteaux, cloisons, gaines, coffres -> Colles de plinthe | |

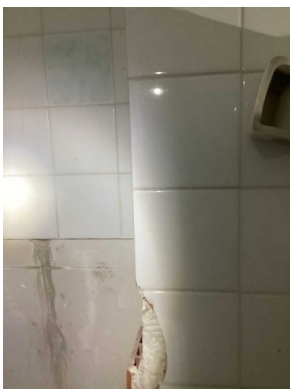
| P96 | ZPSO 55 |

| R+1 1 -> 67 | |
| Revêtements de murs, poteaux, cloisons, gaines, coffres -> Colles de faïence | |

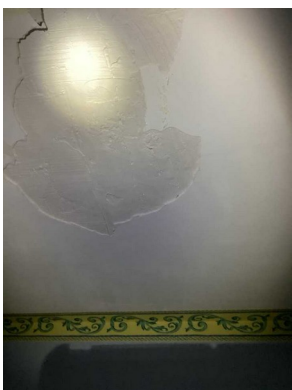
| P112 | ZPSO 56 |

| R+1 2 -> 1 | |
| Plafonds -> Enduits lissés, projetés ou talochés | |

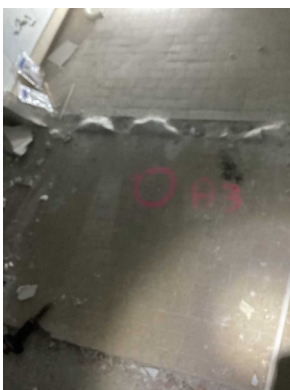
| P103 | ZPSO 54 |

| R+1 2 -> 1 | |
| Revêtements de sol -> Colles de carrelage Ragréages | |

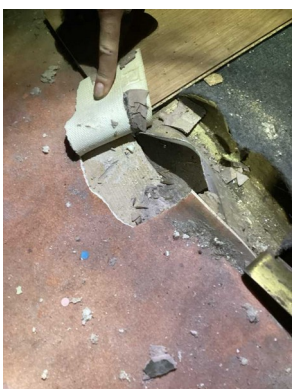
| P114 | ZPSO 60 |

| R+1 2 -> 1 | |
| Revêtements de sol -> Colles non bitumineuses Ragréages | |

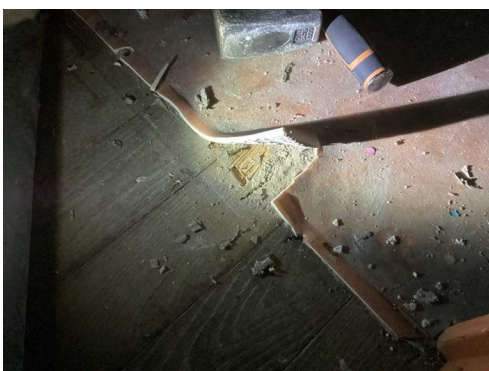
| P120 | ZPSO 60 |

| R+1 2 -> 1 | |
| Revêtements de sol -> Colles non bitumineuses Ragréages | |

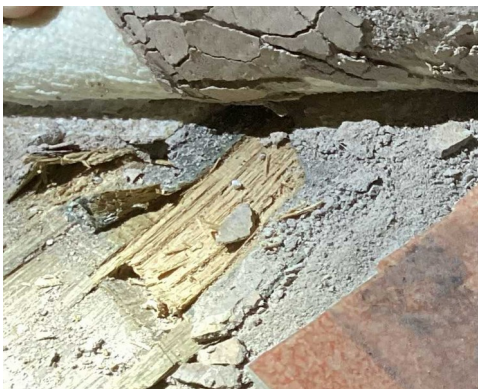
| P121 | ZPSO 64 |

| R+1 2 -> 1 | |
| Revêtements de sol -> Colles bitumineuses | |

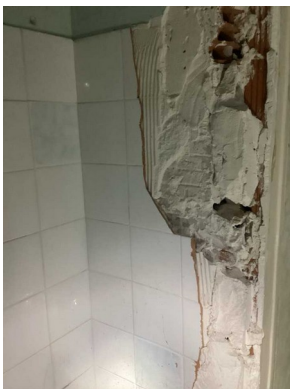
| P104 | ZPSO 55 |

| R+1 2 -> 1 | |
| Revêtements de murs, poteaux, cloisons, gaines, coffres -> Colles de faïence | |

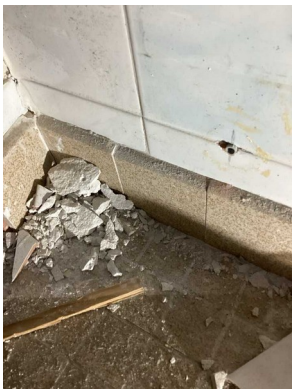
| P105 | ZPSO 53 |

| R+1 2 -> 1 | |
| Revêtements de murs, poteaux, cloisons, gaines, coffres -> Colles de plinthe | |

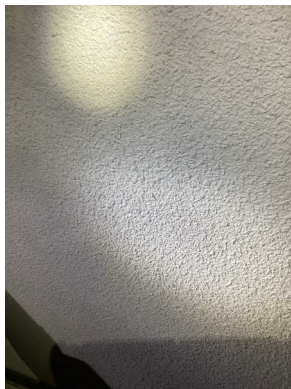
| P110 | ZPSO 46 |

| R+1 2 -> 1 | |
| Cloisons (légères et préfabriquées) -> Enduits lissés, projetés ou talochés | |

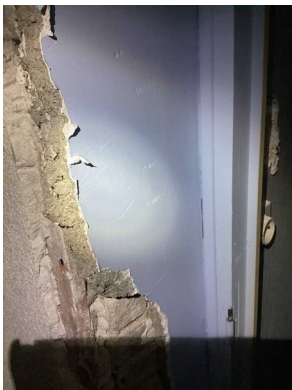
| P111 | ZPSO 59 |

| R+1 2 -> 1 | |
| Murs et cloisons maçonnées "en dur" -> Enduits lissés, projetés ou talochés | |

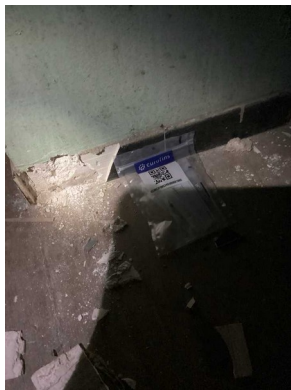
| P113 | ZPSO 45 |

| R+1 2 -> 1 | |
| Revêtements de murs, poteaux, cloisons, gaines, coffres -> Colles de plinthe | |

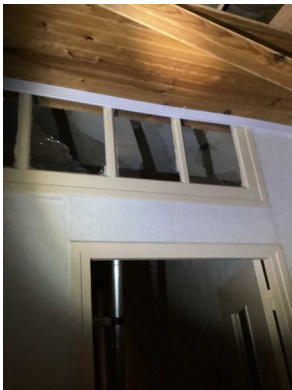
| P123 | ZPSO 34 |

| R+1 2 -> 24 | |
| Menuiseries extérieures -> Joints de mastic de vitrage | |

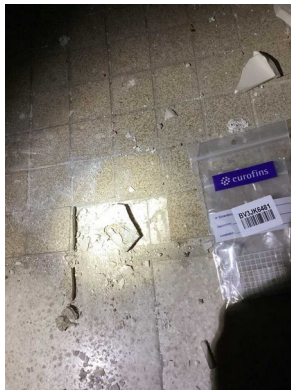
| P125 | ZPSO 65 |

| R+1 2 -> 26 | |
| Revêtements de sol -> Colles de carrelage | |

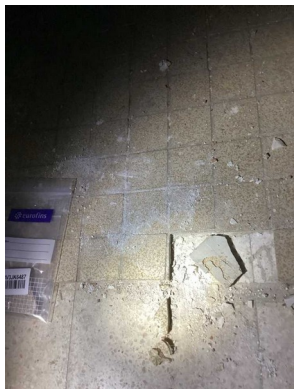
| P126 | ZPSO 65 |

| R+1 2 -> 26 | |
| Revêtements de sol -> Colles de carrelage | |

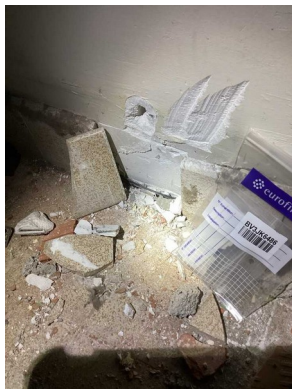
| P124 | ZPSO 62 |

| R+1 2 -> 26 | |
| Revêtements de murs, poteaux, cloisons, gaines, coffres -><br>Colles de plinthe Colles de plinthe | |

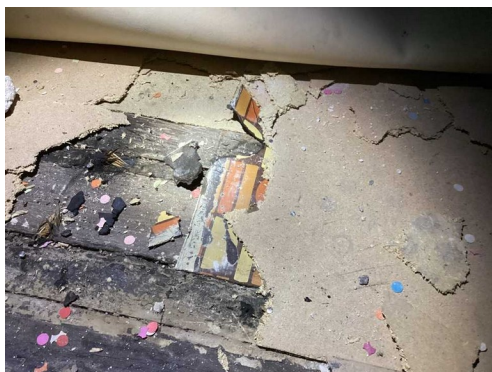
| P127 | ZPSO 66 |

| R+1 2 -> 36 | |
| Revêtements de sol -> Colles bitumineuses | |

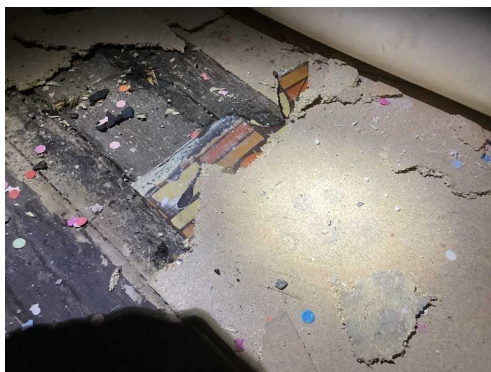
| P128 | ZPSO 66 |

| R+1 2 -> 36 | |
| Revêtements de sol -> Colles bitumineuses | |

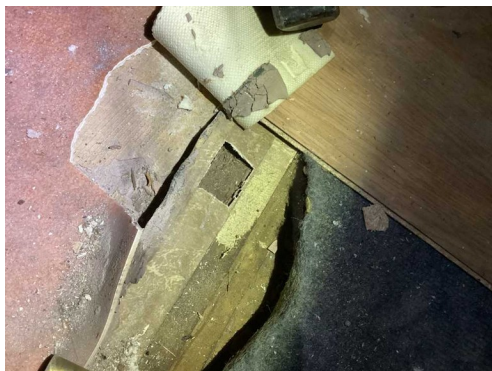
| P115 | ZPSO 52 |

| R+1 2 -> 39 | |
| Revêtements de sol -> Sous-couches des revêtements souples | |

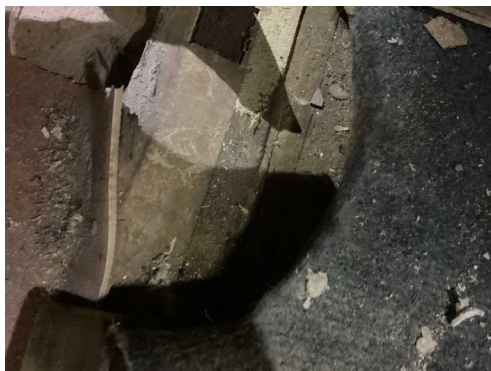
| P116 | ZPSO 61 |

| R+1 2 -> 39 | |
| Revêtements de sol -> Sous-couches des revêtements souples | |

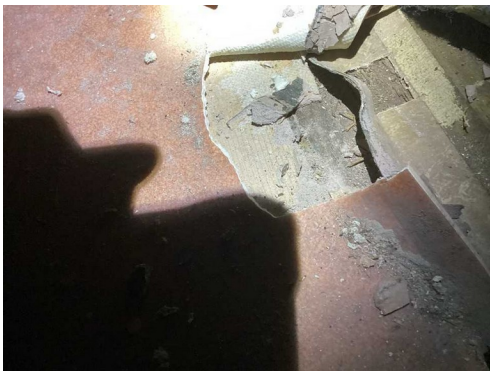
| P122 | ZPSO 64 |

| R+1 2 -> 39 | |
| Revêtements de sol -> Colles bitumineuses | |

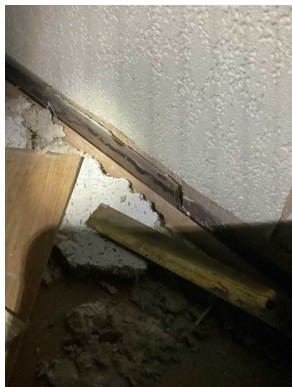
| P117 | ZPSO 62 |

| R+1 2 -> 39 | |
| Revêtements de murs, poteaux, cloisons, gaines, coffres -> Colles de plinthe Colles de plinthe | |

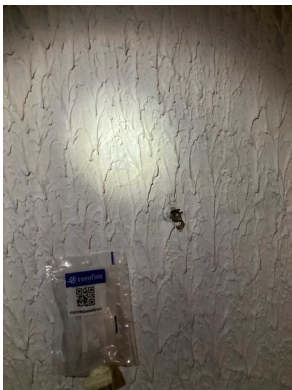
| P118 | ZPSO 63 |

| R+1 2 -> 44 | |
| Murs et cloisons maçonnées "en dur" -> Enduits lissés, projetés ou talochés | |

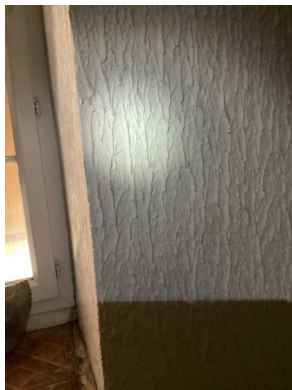
| P119 | ZPSO 63 |

| R+1 2 -> 44 | |
| Murs et cloisons maçonnées "en dur" -> Enduits lissés, projetés ou talochés | |

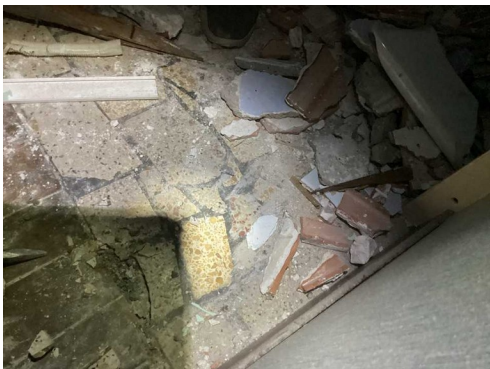
| P106 | ZPSO 28 |

| R+1 2 -> 45 | |
| Revêtements de sol -> Colles de carrelage Ragréages | |

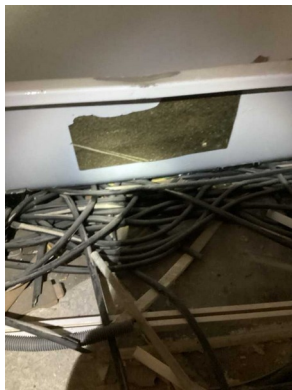
| P109 | ZPSO 58 |

| R+1 2 -> 47 | |
| Baignoires -> Plaques souples bitumineuses antivibratiles | |

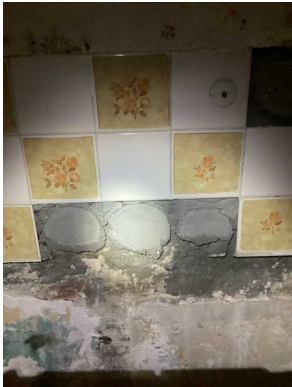
| P108 | ZPSO 57 |

| R+1 2 -> 47 | |
| Revêtements de murs, poteaux, cloisons, gaines, coffres -> Colles de faïence | |

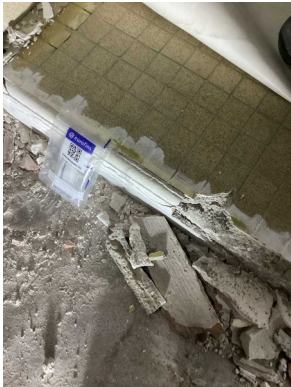
| P201 | ZPSO 35 |

| R+2 1 -> 60 | |
| Revêtements de sol -> Colles de carrelage | |

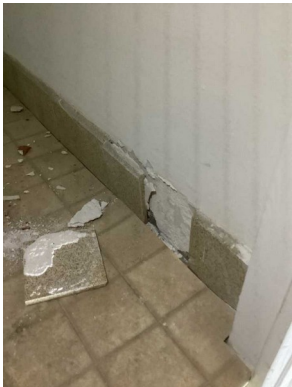
| P202 | ZPSO 53 |

| R+2 1 -> 60 | |
| Revêtements de murs, poteaux, cloisons, gaines, coffres -> Colles de plinthe | |

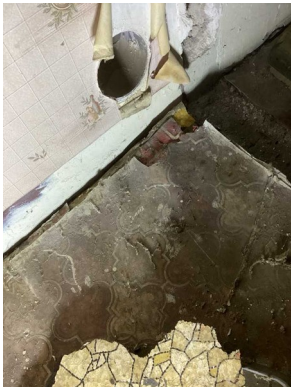
| P198 | ZPSO 93 |

| R+2 1 -> 63 | |
| Revêtements de sol -> Sous-couches des revêtements souples Sous-couches des revêtements souples Sous-couches des revêtements souples | |

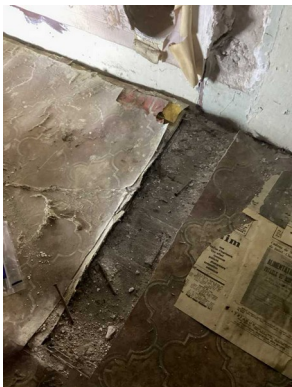
| P199 | ZPSO 93 |

| R+2 1 -> 63 | |
| Revêtements de sol -> Sous-couches des revêtements souples Sous-couches des revêtements souples Sous-couches des revêtements souples | |

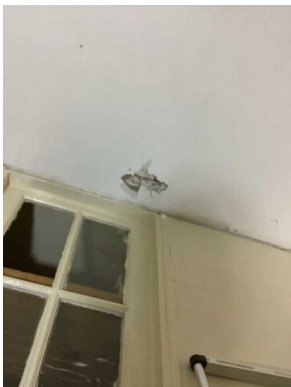
| P203 | ZPSO 84 |

| R+2 2 -> 1 | |
| Plafonds -> Bandes calicot | |

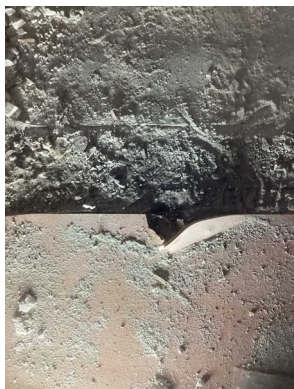
| P197 | ZPSO 52 |

| R+2 2 -> 1 | |
| Revêtements de sol -> Sous-couches des revêtements souples | |

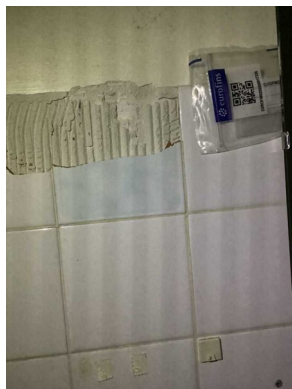
| P200 | ZPSO 55 |

| R+2 2 -> 19 | |
| Revêtements de murs, poteaux, cloisons, gaines, coffres -> Colles de faïence | |

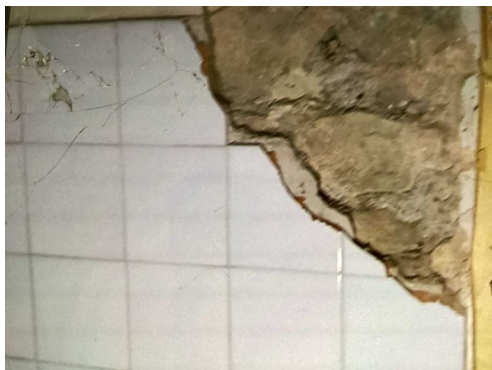
| P219 | ZPSO 55 |

| R+2 2 -> 32 | |
| Revêtements de murs, poteaux, cloisons, gaines, coffres -> Colles de faïence | |

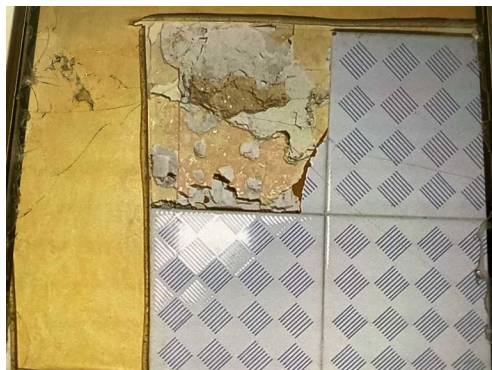
| P220 | ZPSO 55 |

| R+2 2 -> 32 | |
| Revêtements de murs, poteaux, cloisons, gaines, coffres -> Colles de faïence | |

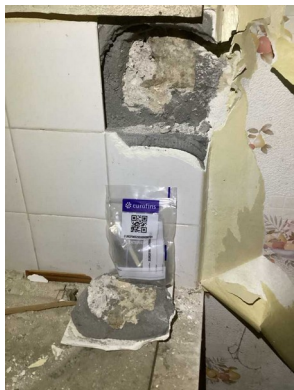
| P190 | ZPSO 86 |

| R+2 2 -> 35 | |
| Revêtements de murs, poteaux, cloisons, gaines, coffres -> Colles de faïence | |

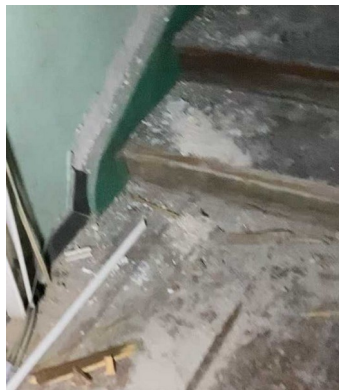
| P213 | ZPSO 83 |

| R+2 3 -> P1 | |
| Revêtements de murs, poteaux, cloisons, gaines, coffres -> Colles de plinthe | |

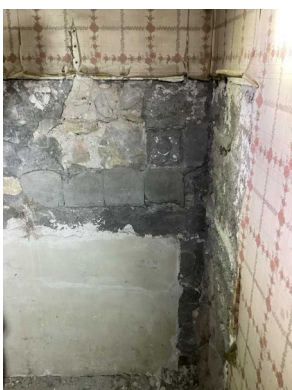
| P181 | ZPSO 85 |

| R+2 3 -> P5 | |
| Revêtements de murs, poteaux, cloisons, gaines, coffres -> Colles de faïence | |

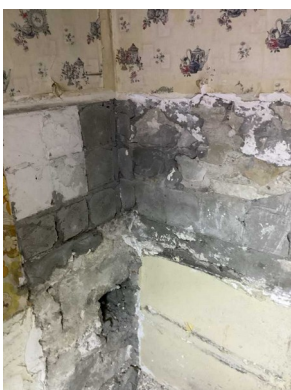
| P182 | ZPSO 85 |

| R+2 4 -> P7 | |
| Revêtements de murs, poteaux, cloisons, gaines, coffres -> Colles de faïence | |

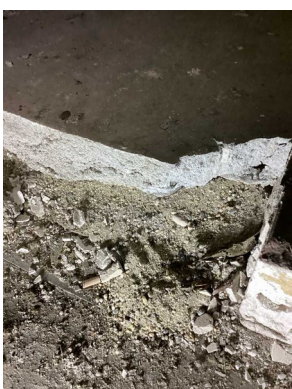
| P183 | ZPSO 87 |

| R+2 5 -> P10 | |
| Revêtements de sol -> Sols coulés à base ciment Colles bitumineuses | |

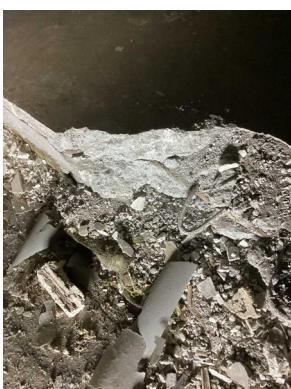
| P184 | ZPSO 87 |

| R+2 5 -> P10 | |
| Revêtements de sol -> Sols coulés à base ciment Colles bitumineuses | |

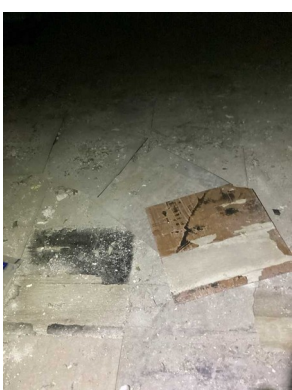
| P191 | ZPSO 90 |

| R+2 5 -> P12 | |
| Revêtements de sol -> Dalles de sol (Liste B) Colles bitumineuses | |

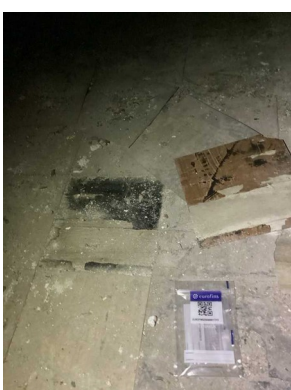
| P192 | ZPSO 90 |

| R+2 5 -> P12 | |
| Revêtements de sol -> Dalles de sol (Liste B) Colles bitumineuses | |

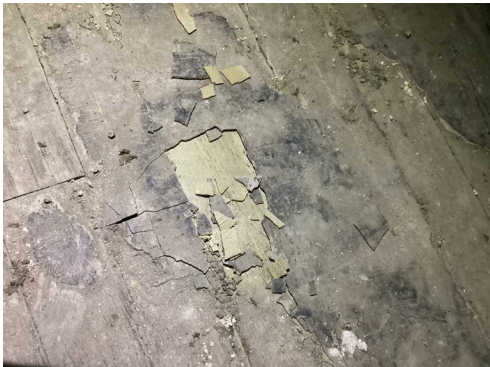
| P193 | ZPSO 91 |

| R+2 5 -> P12 | |
| Revêtements de sol -> Colles bitumineuses Ragréages | |

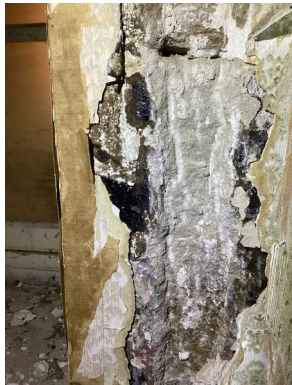
| P185 | ZPSO 88 |

| R+2 5 -> P13 | |
| Revêtements de murs, poteaux, cloisons, gaines, coffres -> Colles | |

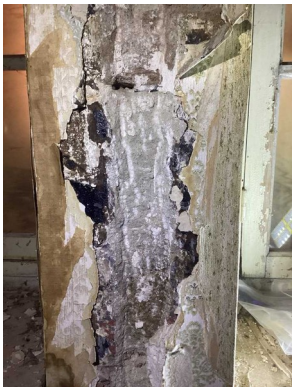
| P186 | ZPSO 88 |

| R+2 5 -> P13 | |
| Revêtements de murs, poteaux, cloisons, gaines, coffres -> Colles | |

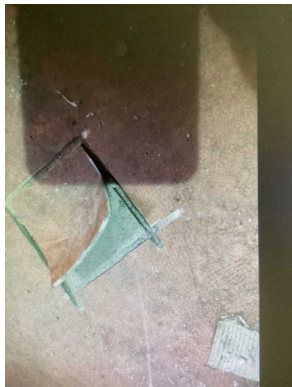
| P206 | ZPSO 60 |

| R+3 1 -> 1 | |
| Revêtements de sol -> Colles non bitumineuses Ragréages | |
