# Pré-rapport de repérage amiante avant réalisation de travaux dans un immeuble bâti

Rapport N° : 28253880/S5/1/AM-RTV\_V1

### GENDAMERIE DE LODEVE

BATIMENT 750-751

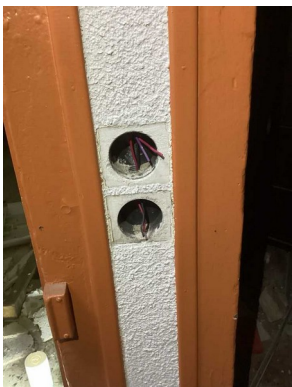
| P139 | ZPSO 32 |

| R+3 1 -> 1 | |
| Murs et cloisons maçonnées "en dur" -> Enduits lissés, projetés ou talochés | |

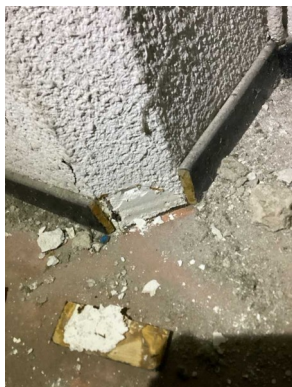
| P155 | ZPSO 79 |

| R+3 1 -> 1 | |
| Revêtements de murs, poteaux, cloisons, gaines, coffres -> Colles de plinthe | |

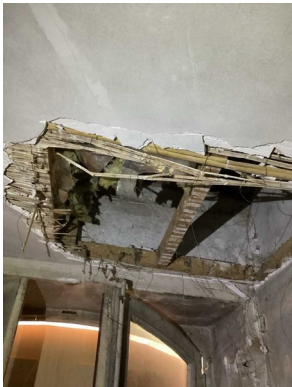
| P143 | ZPSO 73 |

| R+3 1 -> 2 | |
| Plafonds -> Enduits lissés, projetés ou talochés | |

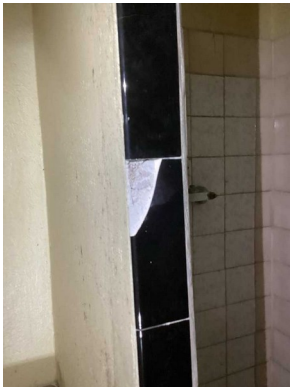
| P135 | ZPSO 70 |

| R+3 1 -> 2 | |
| Revêtements de murs, poteaux, cloisons, gaines, coffres -> Colles de faïence | |

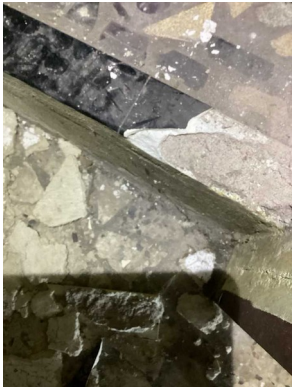
| P136 | ZPSO 70 |

| R+3 1 -> 2 | |
| Revêtements de murs, poteaux, cloisons, gaines, coffres -> Colles de faïence | |

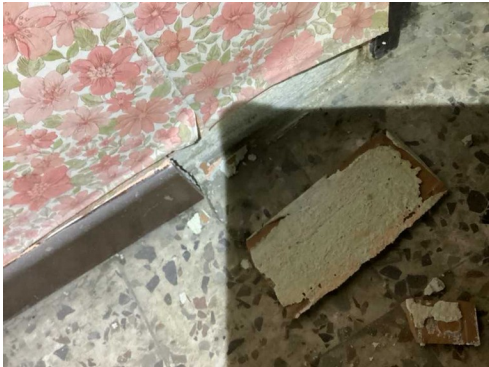
| P140 | ZPSO 72 |

| R+3 1 -> 2 | |
| Revêtements de murs, poteaux, cloisons, gaines, coffres -> Colles de plinthe | |

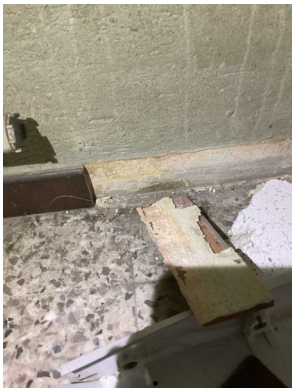
| P141 | ZPSO 72 |

| R+3 1 -> 2 | |
| Revêtements de murs, poteaux, cloisons, gaines, coffres -> Colles de plinthe | |

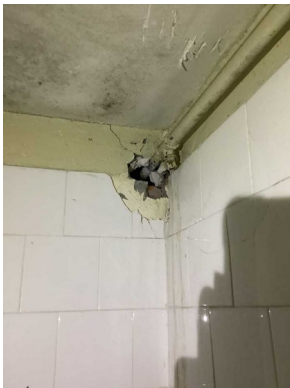
| P142 | ZPSO 70 |

| R+3 1 -> 2 | |
| Revêtements de murs, poteaux, cloisons, gaines, coffres -> Colles de faïence | |

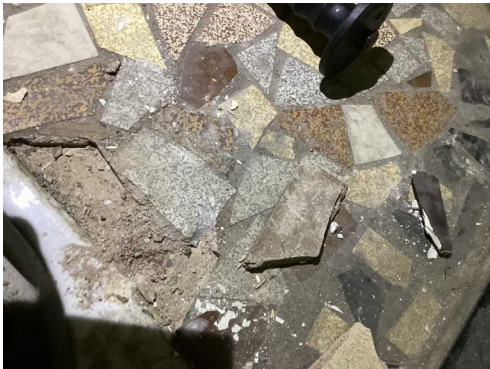
| P131 | ZPSO 68 |

| R+3 1 -> 2 | |
| Revêtements de sol -> Colles de carrelage | |

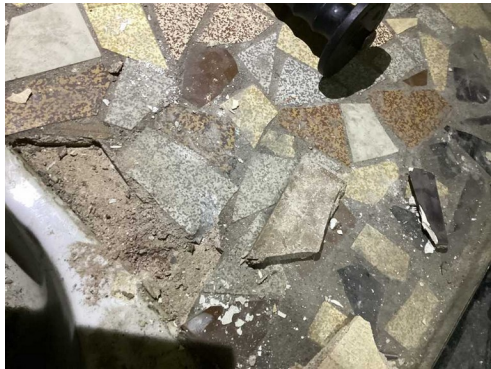
| P131 | ZPSO 68 |

| R+3 1 -> 2 | |
| Revêtements de sol -> Colles de carrelage | |

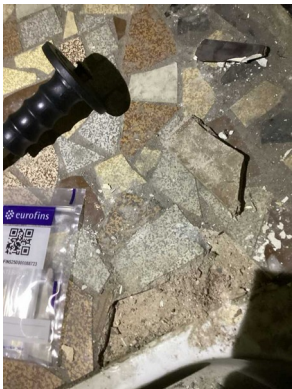
| P132 | ZPSO 68 |

| Revêtements de sol -> Colles de carrelage | |

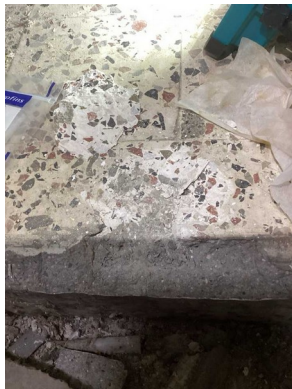
| P137 | ZPSO 71 |

| Revêtements de sol -> Colles de carrelage | |

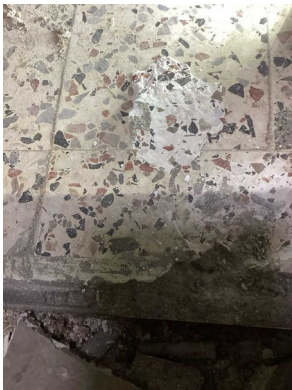
| P138 | ZPSO 71 |

| Revêtements de sol -> Colles de carrelage | |

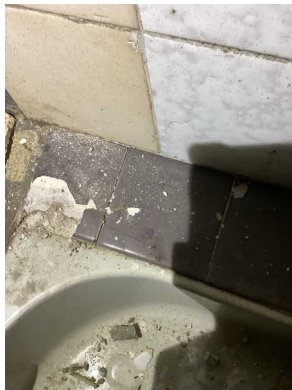
| P129 | ZPSO 67 |

| Revêtements de sol -> Colles de carrelage | |

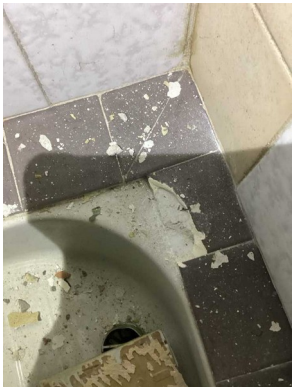
| P130 | ZPSO 67 |

| Revêtements de sol -> Colles de carrelage | |

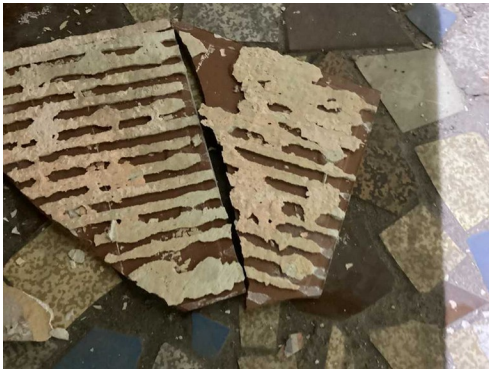
| P133 | ZPSO 69 |

| Revêtements de murs, poteaux, cloisons, gaines, coffres -> Colles de faïence | |

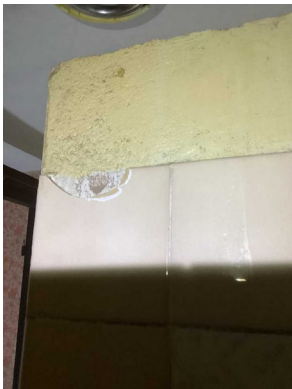
| P134 | ZPSO 69 |

| Revêtements de murs, poteaux, cloisons, gaines, coffres -> Colles de faïence | |

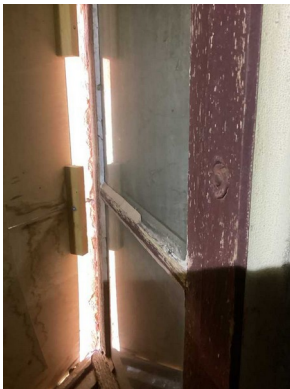
| P144 | ZPSO 10 |

| Menuiseries extérieures -> Joints de mastic de vitrage | |

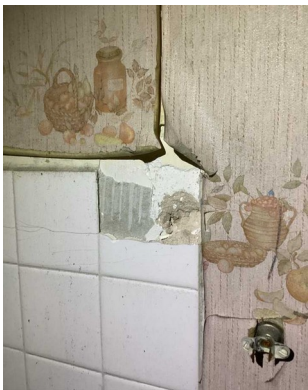
| P148 | ZPSO 75 |

| Revêtements de murs, poteaux, cloisons, gaines, coffres -> Colles de faïence | |

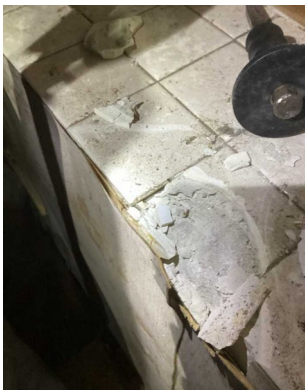
| P147 | ZPSO 98 |

| Revêtements de murs, poteaux, cloisons, gaines, coffres -> Colles de faïence | |

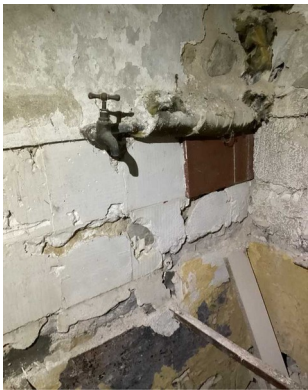
| P151 | ZPSO 77 |

| Revêtements de murs, poteaux, cloisons, gaines, coffres -> Colles de faïence | |

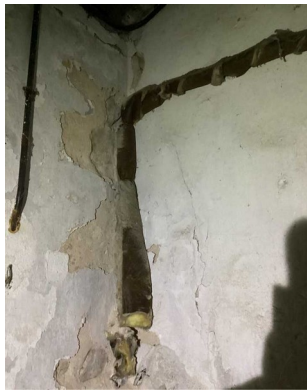
| P152 | ZPSO 78 |

| Conduits -> Calorifugeages (Liste A) | |

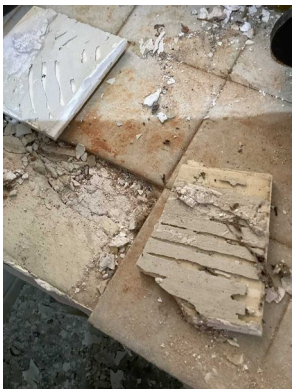
| P153 | ZPSO 98 |

| Revêtements de murs, poteaux, cloisons, gaines, coffres -> Colles de faïence | |

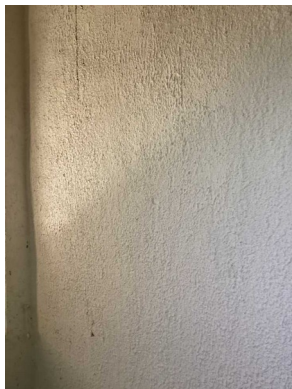
| P154 | ZPSO 32 |

| Murs et cloisons maçonnées "en dur" -> Enduits lissés, projetés ou talochés | |

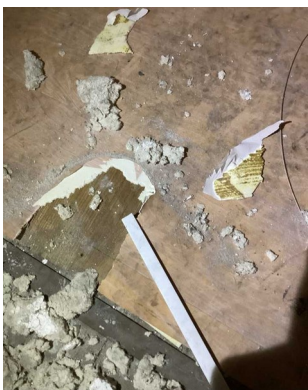
| P149 | ZPSO 76 |

| Revêtements de sol -> Colles non bitumineuses | |

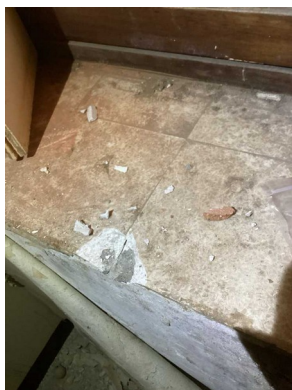
| P146 | ZPSO 71 |

| Revêtements de sol -> Colles de carrelage | |

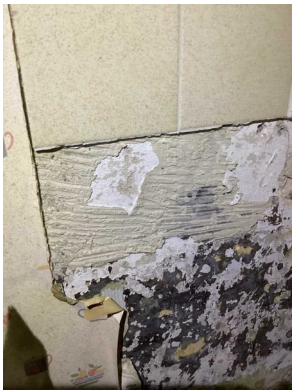
| P145 | ZPSO 74 |

| Revêtements de murs, poteaux, cloisons, gaines, coffres -> Colles de faïence | |

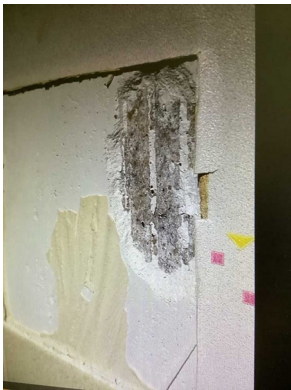
| P205 | ZPSO 94 |

| Murs et cloisons maçonnées "en dur" -> Enduits projetés (Liste B) | |

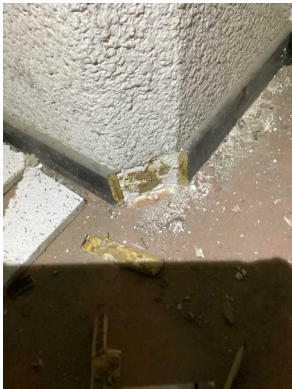
| P162 | ZPSO 79 |

| Revêtements de murs, poteaux, cloisons, gaines, coffres -> Colles de plinthe | |

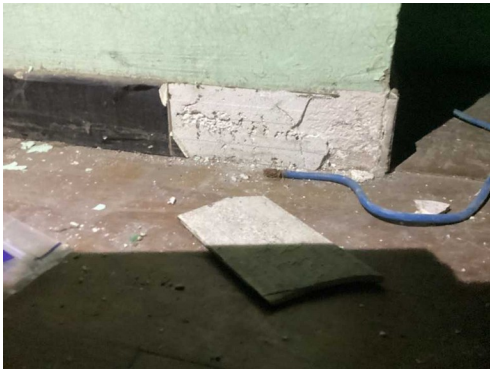
| P166 | ZPSO 83 |

| Revêtements de murs, poteaux, cloisons, gaines, coffres -> Colles de plinthe | |

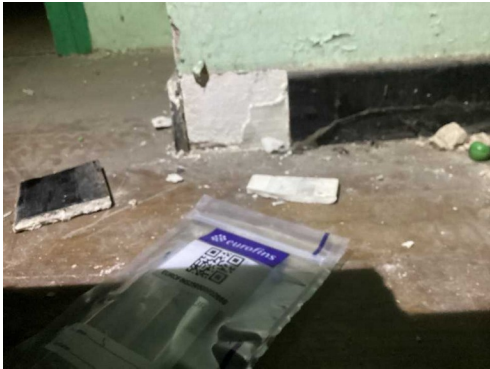
| P167 | ZPSO 83 |

| Revêtements de murs, poteaux, cloisons, gaines, coffres -> Colles de plinthe | |

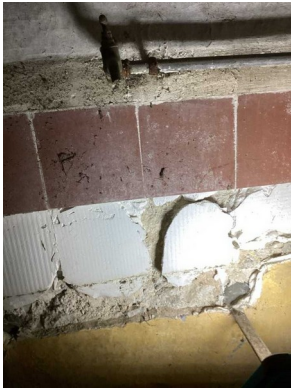
| P196 | ZPSO 77 |

| Revêtements de murs, poteaux, cloisons, gaines, coffres -> Colles de faïence | |

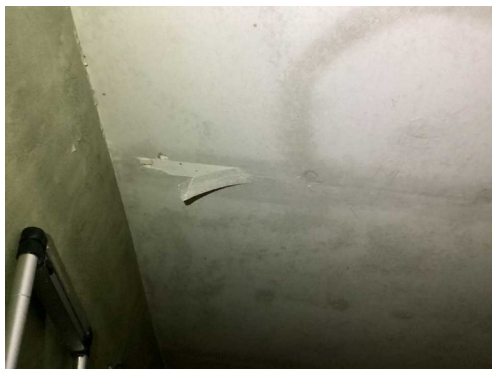
| P174 | ZPSO 84 |

| Plafonds -> Bandes calicot | |

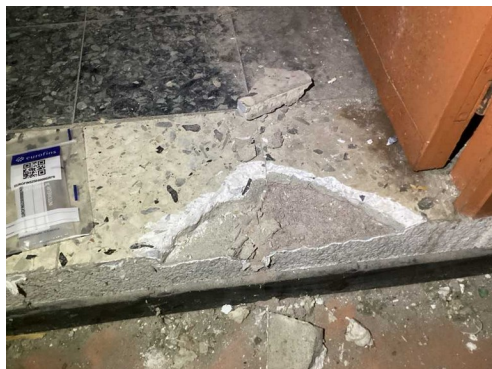
| P173 | ZPSO 71 |

| Revêtements de sol -> Colles de carrelage | |

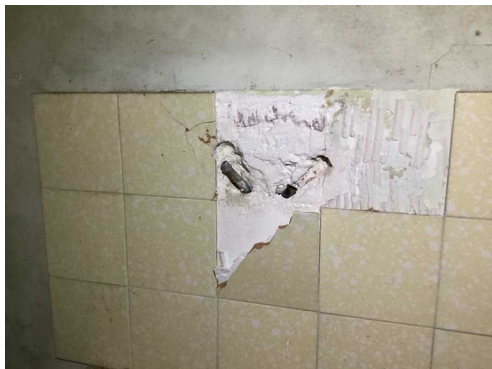
| P171 | ZPSO 97 |

| Revêtements de murs, poteaux, cloisons, gaines, coffres -> Colles de faïence | |

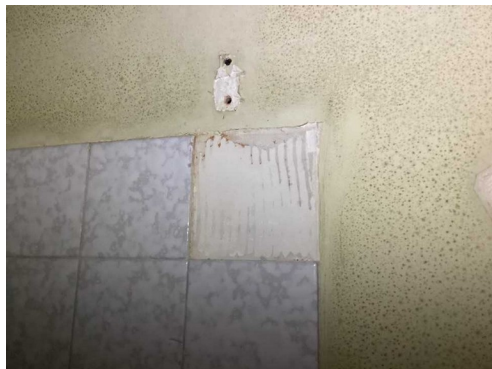
| P172 | ZPSO 97 |

| Revêtements de murs, poteaux, cloisons, gaines, coffres -> Colles de faïence | |

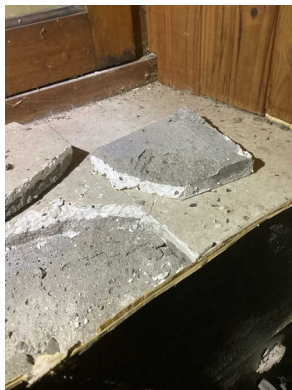
| P177 | ZPSO 86 |

| Revêtements de murs, poteaux, cloisons, gaines, coffres -> Colles de faïence | |

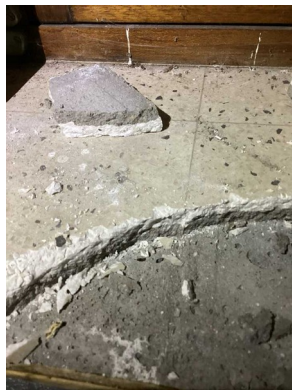
| P178 | ZPSO 86 |

| Revêtements de murs, poteaux, cloisons, gaines, coffres -> Colles de faïence | |

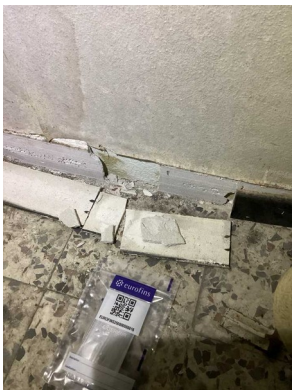
| P180 | ZPSO 83 |

| Revêtements de murs, poteaux, cloisons, gaines, coffres -> Colles de plinthe | |

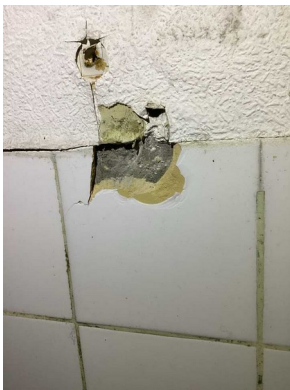
| P175 | ZPSO 85 |

| Revêtements de murs, poteaux, cloisons, gaines, coffres -> Colles de faïence | |

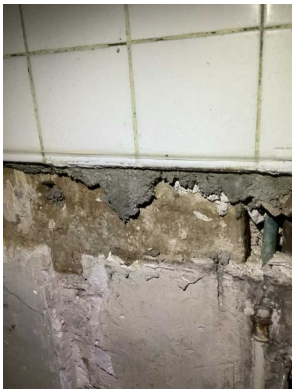
| P176 | ZPSO 85 |

| Revêtements de murs, poteaux, cloisons, gaines, coffres -> Colles de faïence | |

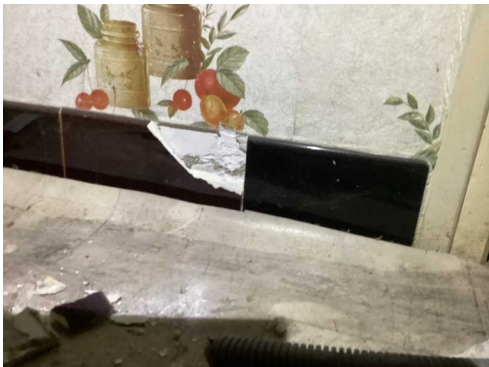
| P168 | ZPSO 83 |

| Revêtements de murs, poteaux, cloisons, gaines, coffres -> Colles de plinthe | |

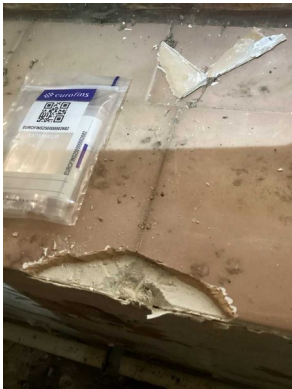
| P169 | ZPSO 80 |

| Revêtements de murs, poteaux, cloisons, gaines, coffres -> Colles de faïence | |

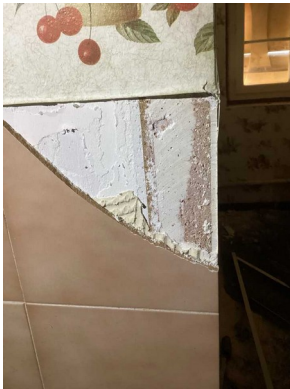
| P170 | ZPSO 74 |

| Revêtements de murs, poteaux, cloisons, gaines, coffres -> Colles de faïence | |

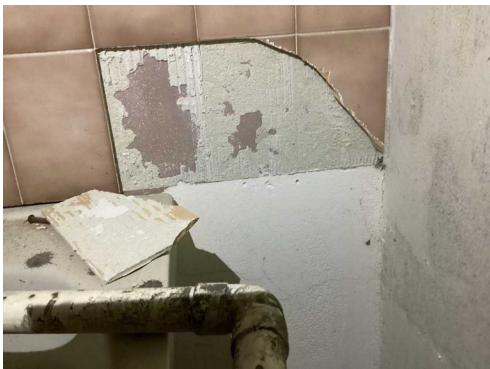
| P163 | ZPSO 80 |

| Revêtements de murs, poteaux, cloisons, gaines, coffres -> Colles de faïence | |

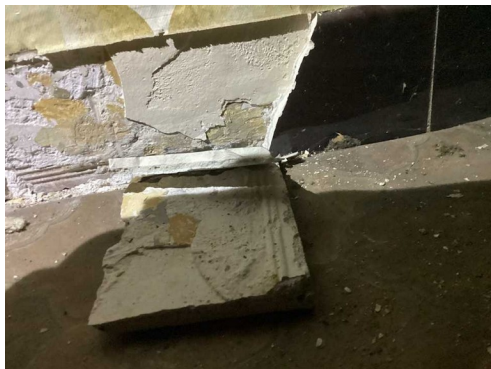
| P165 | ZPSO 83 |

| Revêtements de murs, poteaux, cloisons, gaines, coffres -> Colles de plinthe | |

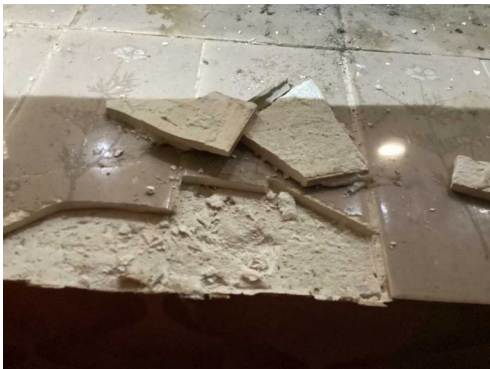
| P164 | ZPSO 81 |

| Revêtements de murs, poteaux, cloisons, gaines, coffres -> Colles de faïence | |

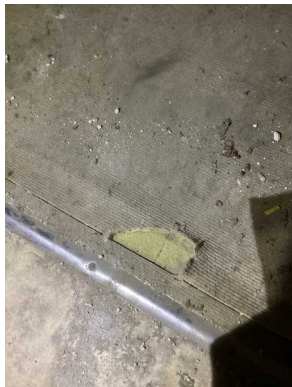
| P159 | ZPSO 82 |

| Revêtements de sol -> Moquettes Colles non bitumineuses | |

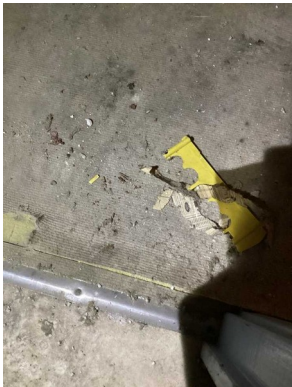
| P160 | ZPSO 82 |

| Revêtements de sol -> Moquettes Colles non bitumineuses | |

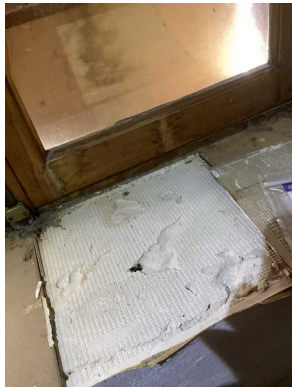
| P161 | ZPSO 81 |

| Revêtements de murs, poteaux, cloisons, gaines, coffres -> Colles de faïence | |

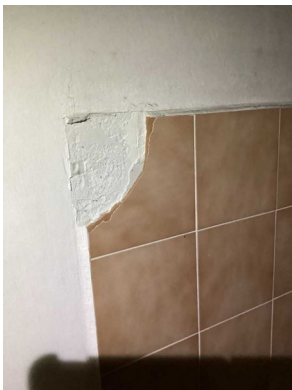
| P158 | ZPSO 80 |

| R+3 2 -> 44 | |
| Revêtements de murs, poteaux, cloisons, gaines, coffres -> Colles de faïence | |

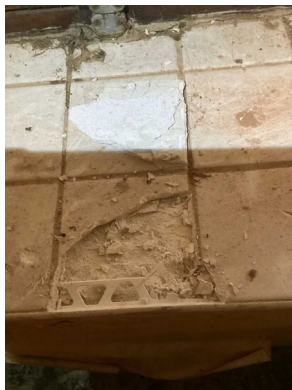
| P157 | ZPSO 81 |

| R+3 2 -> 46 | |
| Revêtements de murs, poteaux, cloisons, gaines, coffres -> Colles de faïence | |

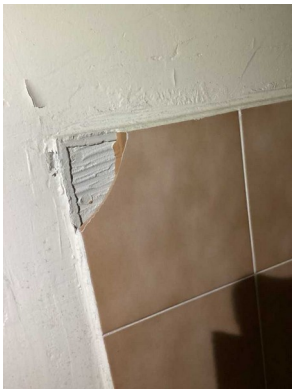
| P156 | ZPSO 80 |

| R+3 2 -> 47 | |
| Revêtements de murs, poteaux, cloisons, gaines, coffres -> Colles de faïence | |

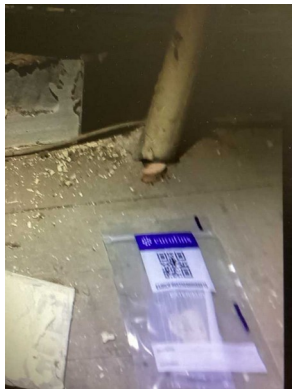
| P207 | ZPSO 83 |

| R+3 3 -> 1 | |
| Revêtements de murs, poteaux, cloisons, gaines, coffres -> Colles de plinthe | |

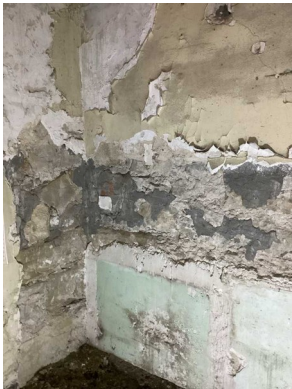
| P179 | ZPSO 85 |

| R+3 3 -> 49 | |
| Revêtements de murs, poteaux, cloisons, gaines, coffres -> Colles de faïence | |

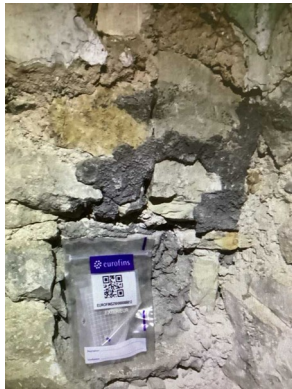
| P210 | ZPSO 86 |

| R+3 3 -> 51 | |
| Revêtements de murs, poteaux, cloisons, gaines, coffres -> Colles de faïence | |

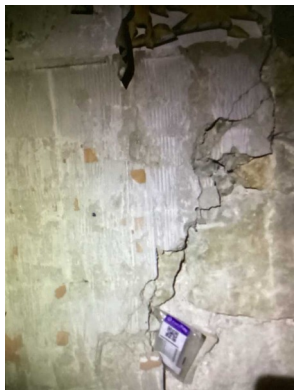
| P212 | ZPSO 15 |

| R+3 4 -> 53 | |
| Revêtements de murs, poteaux, cloisons, gaines, coffres -> Colles de faïence | |

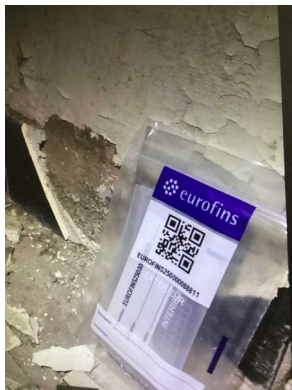
| P211 | ZPSO 83 |

| R+3 5 -> 1 | |
| Revêtements de murs, poteaux, cloisons, gaines, coffres -> Colles de plinthe | |

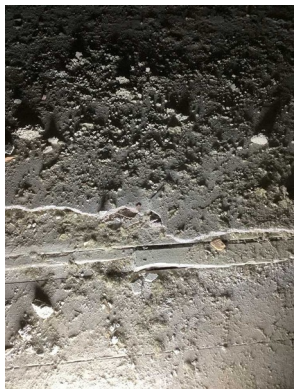
| P194 | ZPSO 92 |

| R+3 5 -> 55 | |
| Revêtements de sol -> Ragréages | |

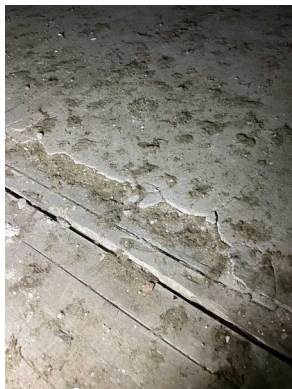
| P195 | ZPSO 92 |

| R+3 5 -> 55 | |
| Revêtements de sol -> Ragréages | |

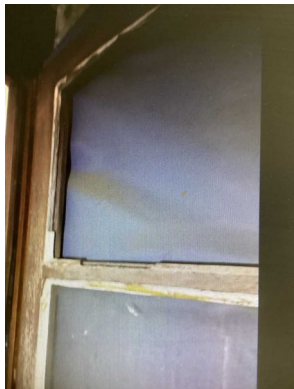
| P208 | ZPSO 24 |

| R+3 5 -> 57 | |
| Menuiseries extérieures -> Joints de mastic de vitrage | |

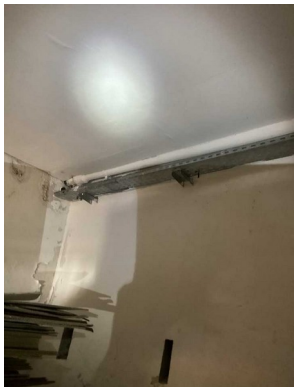
| S14 | ZPSO 4 |

| SOUS-SOL 1 -> 3 | |
| Conduits -> Conduits (Liste B) | |

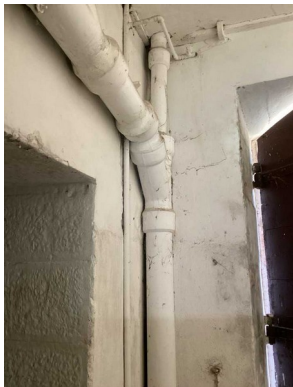
| S15 | ZPSO 4 |

| SOUS-SOL 1 -> 3 | |
| Conduits -> Conduits (Liste B) | |

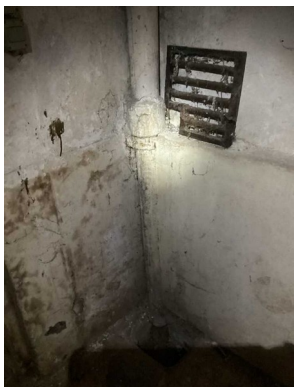
| S13 | ZPSO 4 |

| SOUS-SOL 2 -> 11 | |
| Conduits -> Conduits (Liste B) | |

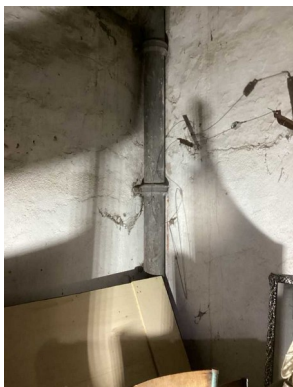
| S22 | ZPSO 43 |

| RDC 1 | |
| Conduits -> Conduits (Liste B) | |

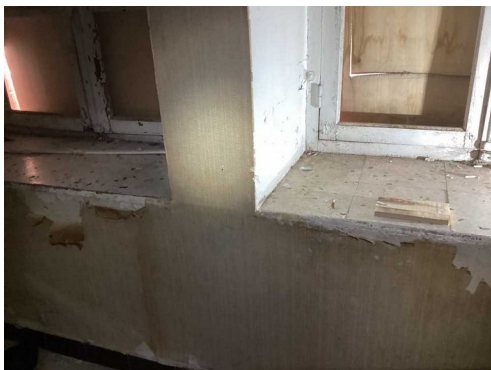
| S19 | ZPSO 20 |

| RDC 1 -> 7 | |
| Revêtements de sol -> Colles de carrelage | |

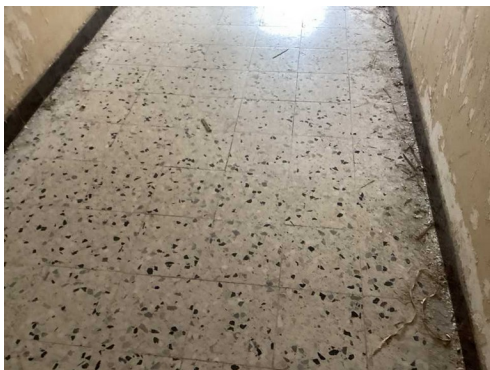
| S18 | ZPSO 20 |

| RDC 1 -> 1 | |
| Revêtements de sol -> Colles de carrelage | |

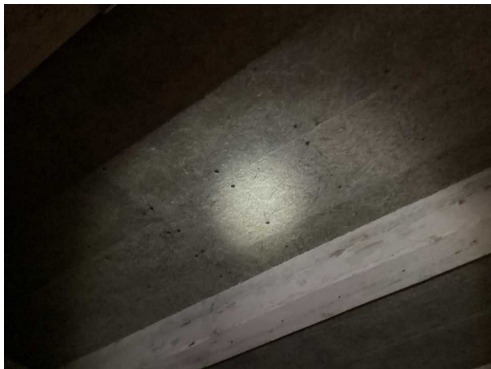
| S21 | ZPSO 3 |

| RDC 1 -> 2 | |
| Plafonds -> Panneaux collés (Liste B) | |

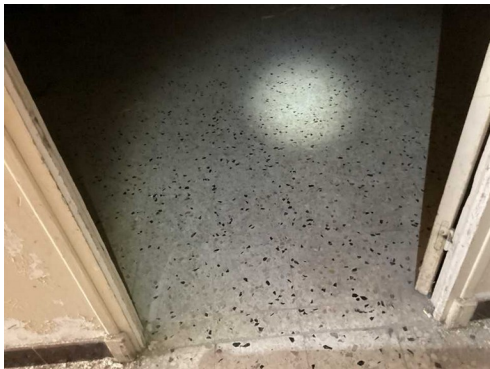
| S20 | ZPSO 20 |

| RDC 1 -> 3 | |
| Revêtements de sol -> Colles de carrelage | |

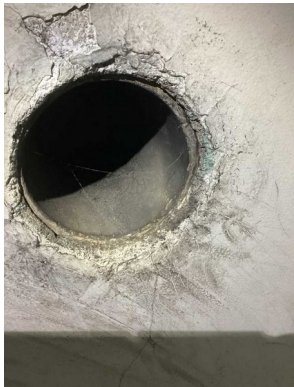
| S16 | ZPSO 4 |

| RDC 1 -> 4 | |
| Conduits -> Conduits (Liste B) | |

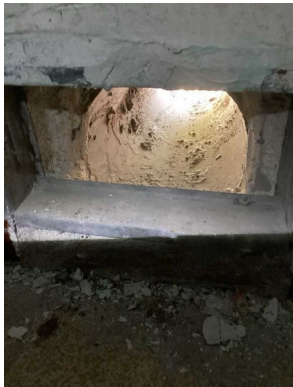
| S17 | ZPSO 4 |

| RDC 1 -> 4 | |
| Conduits -> Conduits (Liste B) | |

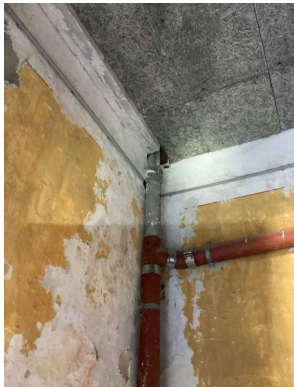
| S5 | ZPSO 4 |

| RDC 1 -> 5 | |
| Conduits -> Conduits (Liste B) | |

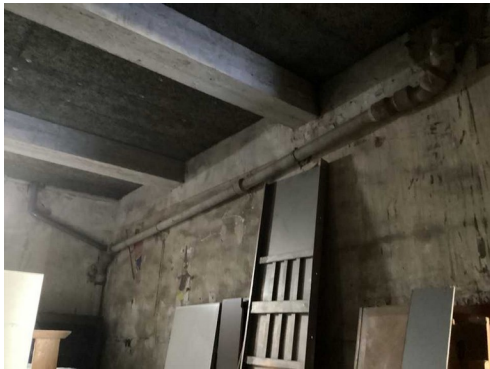
| S2 | ZPSO 4 |

| RDC 2 -> 12 | |
| Conduits -> Conduits (Liste B) | |

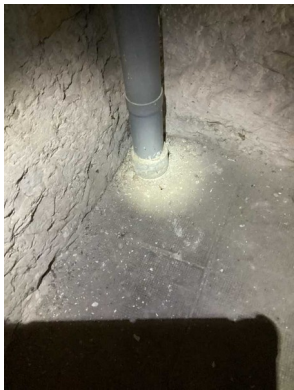
| S4 | ZPSO 4 |

| RDC 2 -> 8B | |
| Conduits -> Conduits (Liste B) | |

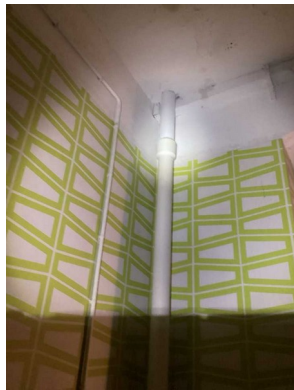
| S3 | ZPSO 4 |

| RDC 2 -> 10 | |
| Conduits -> Conduits (Liste B) | |

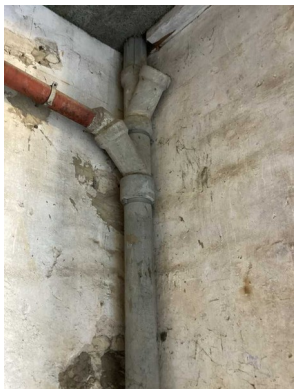
| S1 | ZPSO 4 |

| RDC 2 -> 11 | |
| Conduits -> Conduits (Liste B) | |

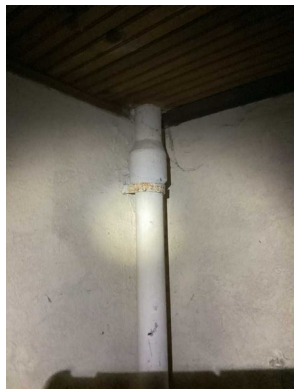
| S12 | ZPSO 4 |

| RDC 3 -> 14 | |
| Conduits -> Conduits (Liste B) | |

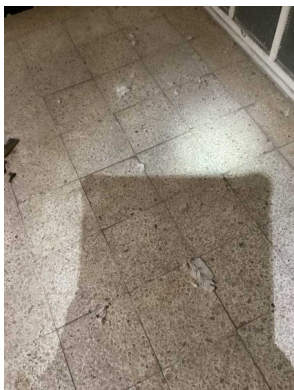
| S11 | ZPSO 13 |

| RDC 3 -> 14 | |
| Revêtements de sol -> Colles de carrelage | |

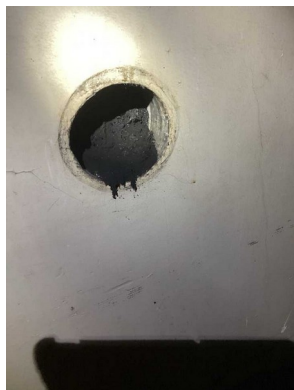
| S9 | ZPSO 4 |

| RDC 4 -> 19 | |
| Conduits -> Conduits (Liste B) | |

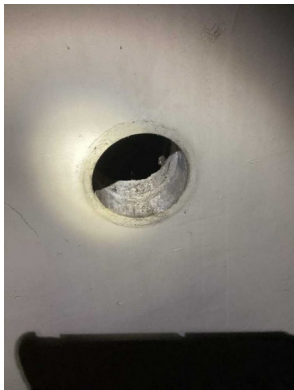
| S10 | ZPSO 4 |

| RDC 4 -> 19 | |
| Conduits -> Conduits (Liste B) | |

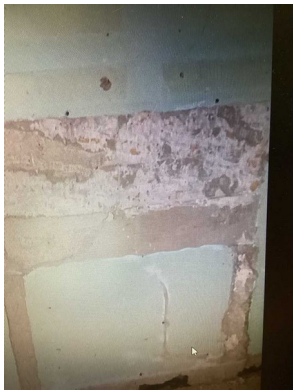
| S103 | ZPSO 15 |

| RDC 5 -> 22 | |
| Revêtements de murs, poteaux, cloisons, gaines, coffres -> Colles de faïence | |

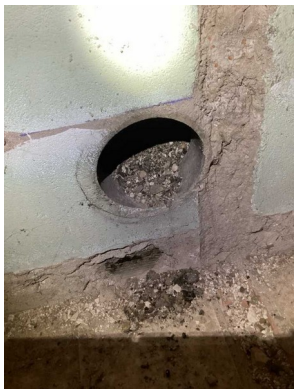
| S6 | ZPSO 4 |

| RDC 5 -> 22 | |
| Conduits -> Conduits (Liste B) | |

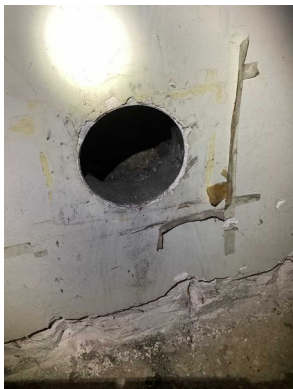
| S7 | ZPSO 4 |

| RDC 5 -> 24 | |
| Conduits -> Conduits (Liste B) | |

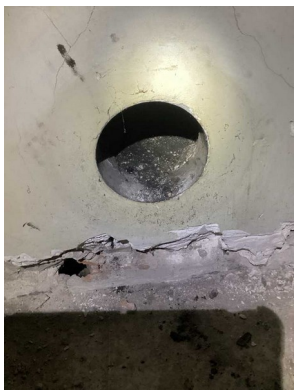
| S8 | ZPSO 4 |

| RDC 5 -> 24 | |
| Conduits -> Conduits (Liste B) | |

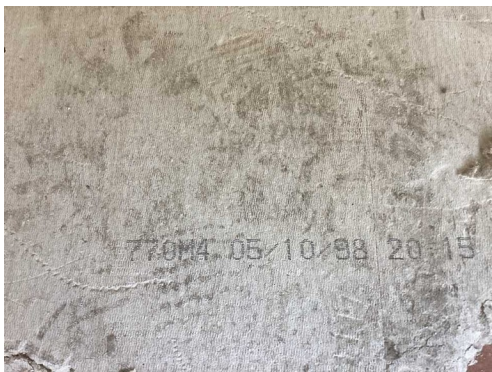
| S23 | ZPSO 47 |

| R+1 1 -> 1 | |
| Faux plafonds -> Panneaux (Liste A) | |

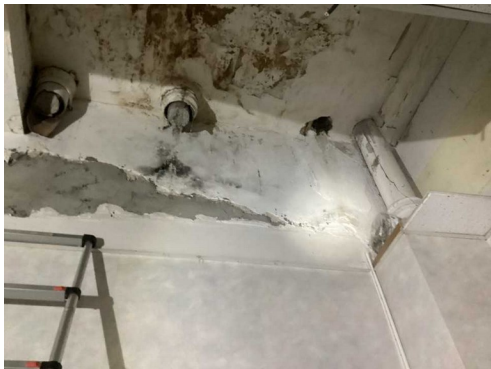
| S26 | ZPSO 4 |

| R+1 1 -> 4 | |
| Conduits -> Conduits (Liste B) | |

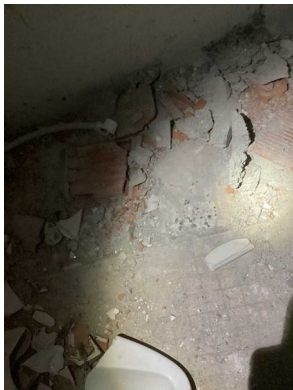
| S39 | ZPSO 28 |

| R+1 2 -> 26 | |
| Revêtements de sol -> Colles de carrelage Ragrèages | |

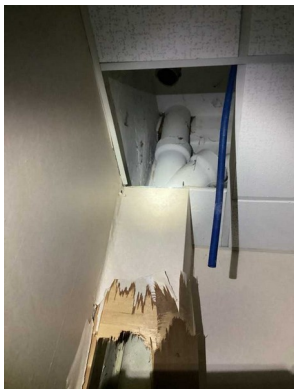
| S37 | ZPSO 4 |

| R+1 2 -> 27 | |
| Conduits -> Conduits (Liste B) | |

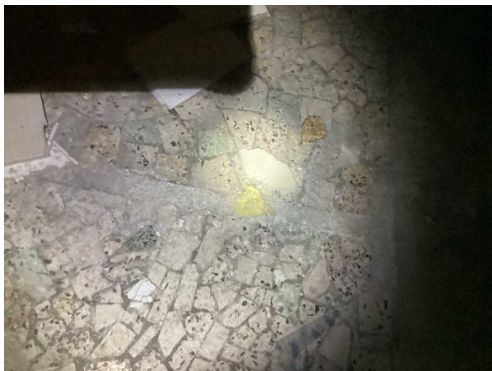
| S38 | ZPSO 28 |

| R+1 2 -> 27 | |
| Revêtements de sol -> Colles de carrelage Ragrèages | |

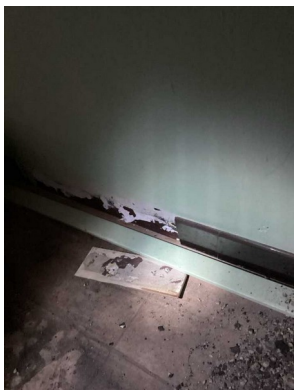
| S34 | ZPSO 62 |

| R+1 2 -> 44 | |
| Revêtements de murs, poteaux, cloisons, gaines, coffres -><br>Colles de plinthe Colles de plinthe | |

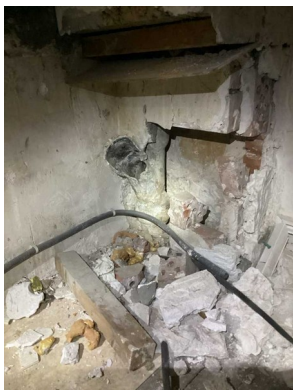
| S32 | ZPSO 29 |

| R+1 2 -> 47 | |
| Revêtements de sol -> Joints de carrelage | |

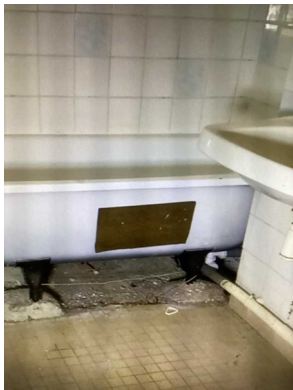
| S93 | ZPSO 58 |

| R+2 1 -> 57 | |
| Baignoires -> Plaques souples bitumineuses antivibratiles | |

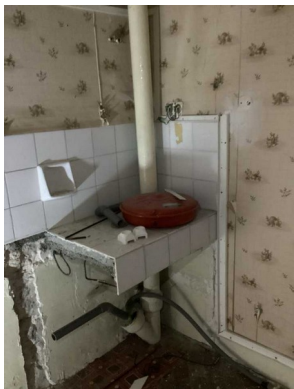
| S85 | ZPSO 4 |

| R+2 1 -> 63 | |
| Conduits -> Conduits (Liste B) | |

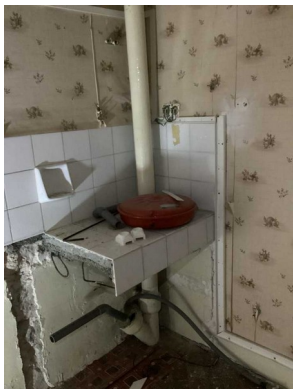
| S85 | ZPSO 4 |

| R+2 1 -> 63 | |
| Conduits -> Conduits (Liste B) | |

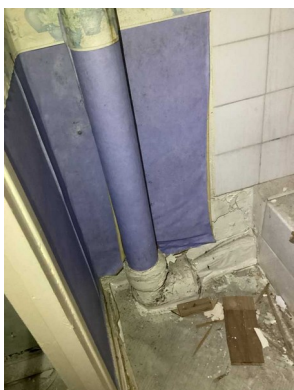
| S82 | ZPSO 4 |

| R+2 2 -> 32 | |
| Conduits -> Conduits (Liste B) | |

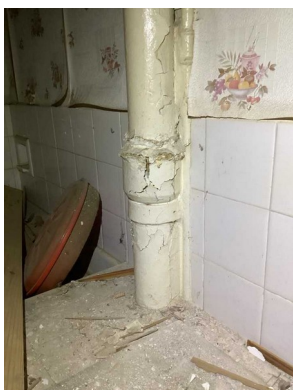
| S84 | ZPSO 4 |

| R+2 2 -> 35 | |
| Conduits -> Conduits (Liste B) | |

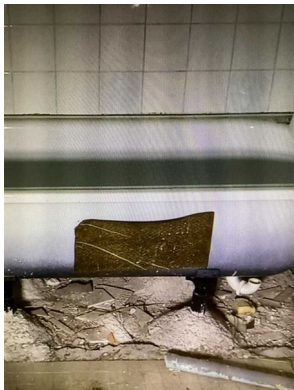
| S90 | ZPSO 58 |

| R+2 2 -> 40 | |
| Baignoires -> Plaques souples bitumineuses antivibratiles | |

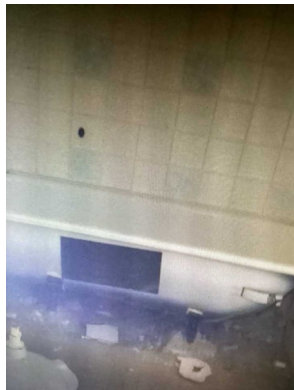
| S91 | ZPSO 58 |

| R+2 2 -> 44 | |
| Baignoires -> Plaques souples bitumineuses antivibratiles | |

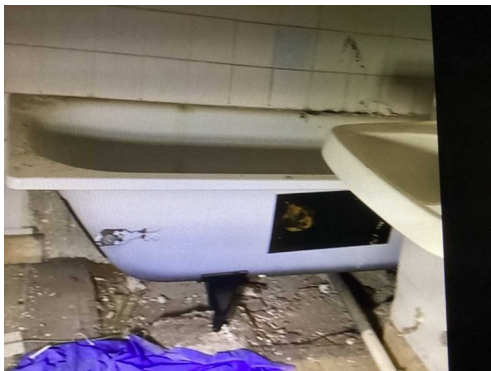
| S92 | ZPSO 48 |

| R+2 2 -> 49 | |
| Baignoires -> Plaques souples bitumineuses antivibratiles | |

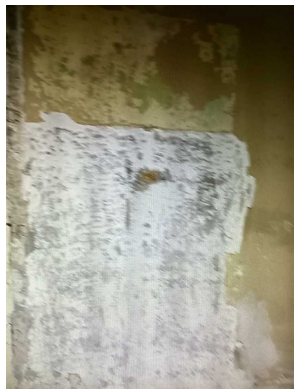
| S102 | ZPSO 15 |

| R+2 3 -> P4 | |
| Revêtements de murs, poteaux, cloisons, gaines, coffres -> Colles de faïence | |

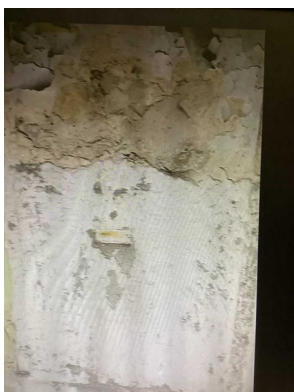
| S100 | ZPSO 55 |

| R+2 5 -> P10 | |
| Revêtements de murs, poteaux, cloisons, gaines, coffres -> Colles de faïence | |

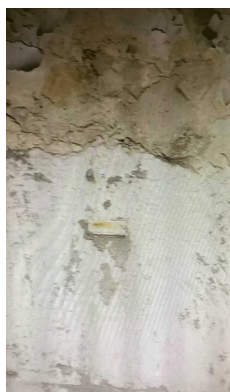
| S101 | ZPSO 15 |

| R+2 5 -> P10 | |
| Revêtements de murs, poteaux, cloisons, gaines, coffres -> Colles de faïence | |

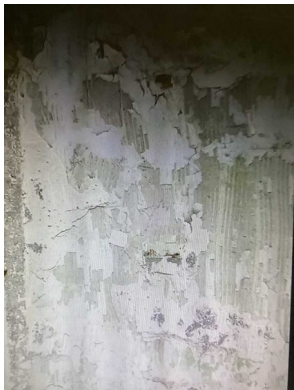
| S99 | ZPSO 15 |

| R+2 5 -> P13 | |
| Revêtements de murs, poteaux, cloisons, gaines, coffres -> Colles de faïence | |

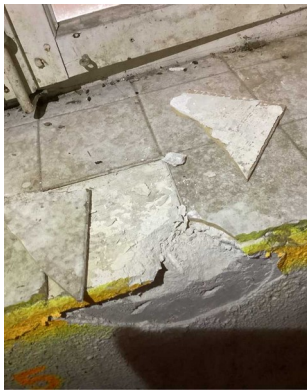
| S45 | ZPSO 69 |

| R+3 1 -> 1 | |
| Revêtements de murs, poteaux, cloisons, gaines, coffres -> Colles de faïence | |

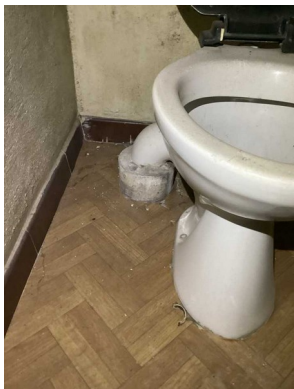
| S41 | ZPSO 4 |

| R+3 1 -> 2 | |
| Conduits -> Conduits (Liste B) | |

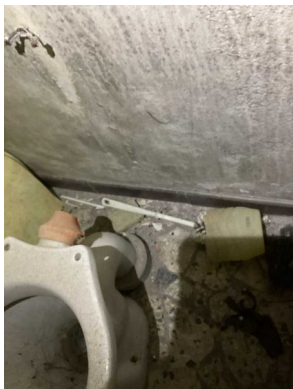
| S42 | ZPSO 4 |

| R+3 1 -> 2 | |
| Conduits -> Conduits (Liste B) | |

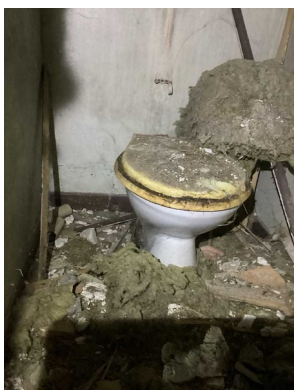
| S43 | ZPSO 4 |

| R+3 1 -> 2 | |
| Conduits -> Conduits (Liste B) | |

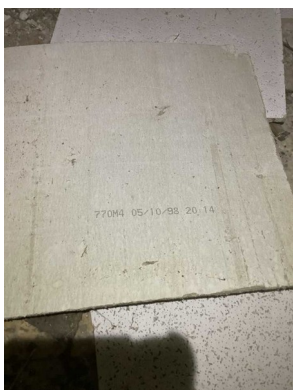
| S40 | ZPSO 3 |

| R+3 1 -> 2 | |
| Plafonds -> Panneaux collés (Liste B) | |

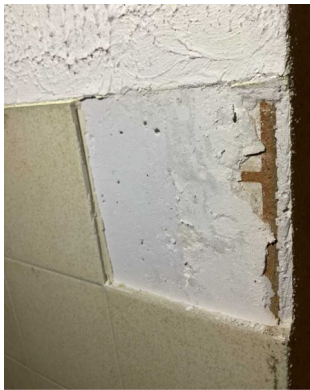
| S50 | ZPSO 74 |

| S50 | ZPSO 74 |
|---|---|
| R+3 1 -> 10 | |
| Revêtements de murs, poteaux, cloisons, gaines, coffres -> Colles de faïence | |

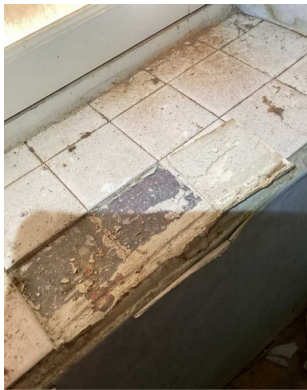
| S49 | ZPSO 98 |

| S49 | ZPSO 98 |
|---|---|
| R+3 1 -> 13 | |
| Revêtements de murs, poteaux, cloisons, gaines, coffres -> Colles de faïence | |

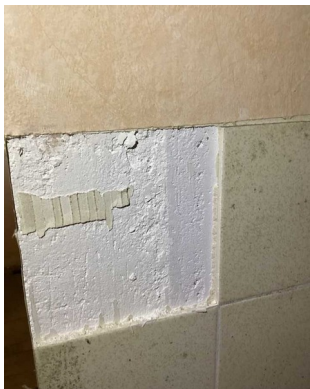
| S47 | ZPSO 74 |

| S47 | ZPSO 74 |
|---|---|
| R+3 1 -> 14 | |
| Revêtements de murs, poteaux, cloisons, gaines, coffres -> Colles de faïence | |

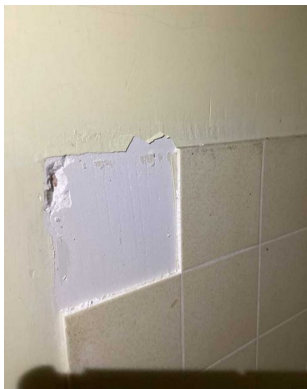
| S48 | ZPSO 74 |

| S48 | ZPSO 74 |
|---|---|
| R+3 1 -> 15 | |
| Revêtements de murs, poteaux, cloisons, gaines, coffres -> Colles de faïence | |

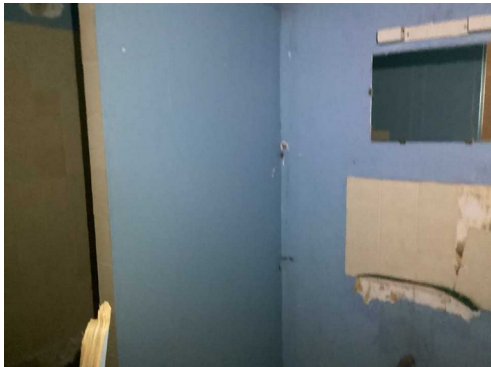
| S46 | ZPSO 74 |

| S46 | ZPSO 74 |
|---|---|
| R+3 1 -> 19 | |
| Revêtements de murs, poteaux, cloisons, gaines, coffres -> Colles de faïence | |

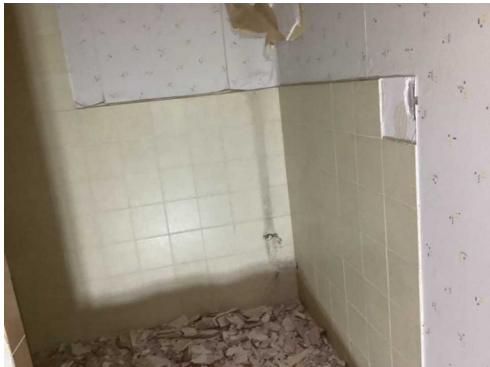
| S44 | ZPSO 74 |

| S44 | ZPSO 74 |
|---|---|
| R+3 1 -> 21 | |
| Revêtements de murs, poteaux, cloisons, gaines, coffres -> Colles de faïence | |

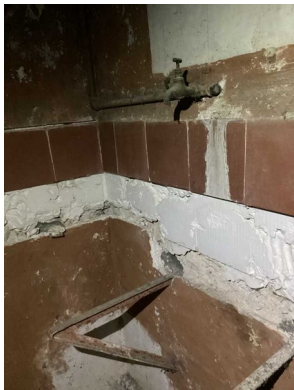
| S52 | ZPSO 80 |

| R+3 2 -> 23 | |
| Revêtements de murs, poteaux, cloisons, gaines, coffres -> Colles de faïence | |

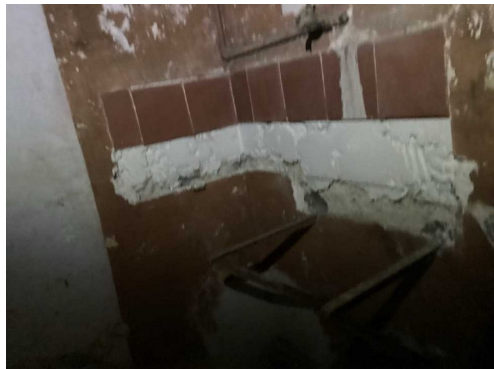
| S58 | ZPSO 77 |

| R+3 2 -> 25 | |
| Revêtements de murs, poteaux, cloisons, gaines, coffres -> Colles de faïence | |

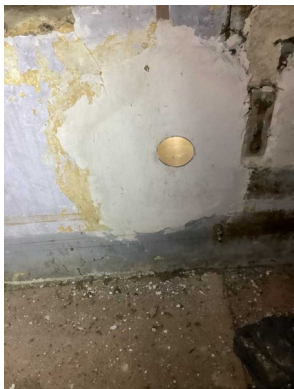
| S55 | ZPSO 50 |

| R+3 2 -> 26 | |
| Conduits -> Conduits (Liste B) | |

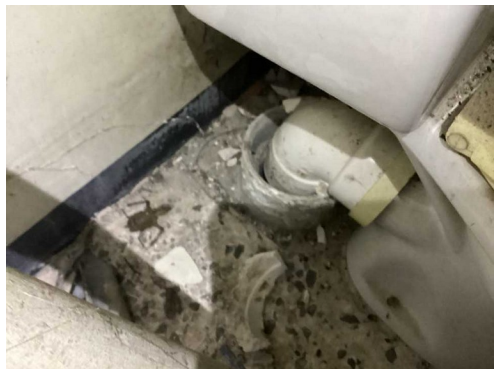
| S63 | ZPSO 4 |

| R+3 2 -> 27 | |
| Conduits -> Conduits (Liste B) | |

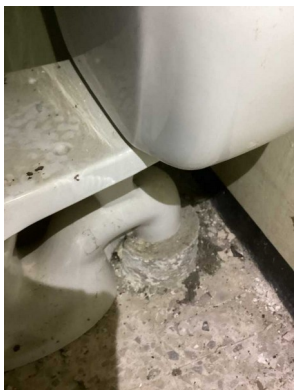
| S64 | ZPSO 4 |

| R+3 2 -> 27 | |
| Conduits -> Conduits (Liste B) | |

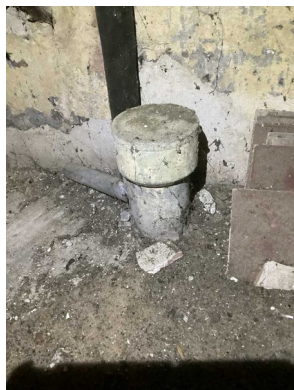
| S69 | ZPSO 4 |

| R+3 2 -> 29 | |
| Conduits -> Conduits (Liste B) | |

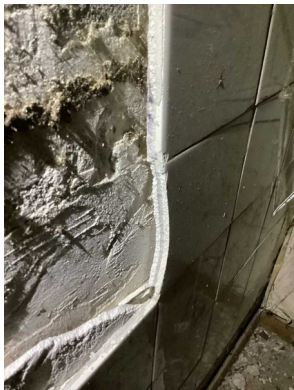
| S71 | ZPSO 80 |

| R+3 2 -> 33 | |
| Revêtements de murs, poteaux, cloisons, gaines, coffres -> Colles de faïence | |

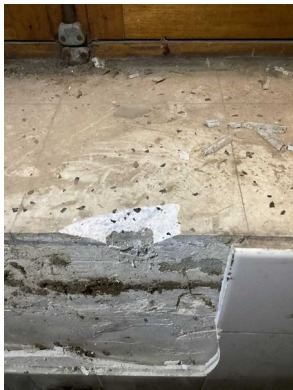
| S81 | ZPSO 85 |

| R+3 2 -> 33 | |
| Revêtements de murs, poteaux, cloisons, gaines, coffres -> Colles de faïence | |

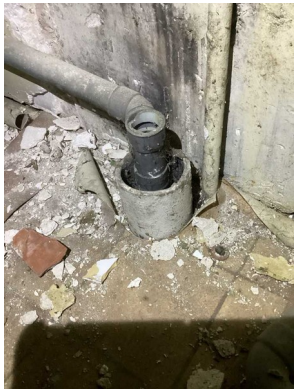
| S72 | ZPSO 4 |

| R+3 2 -> 33 | |
| Conduits -> Conduits (Liste B) | |

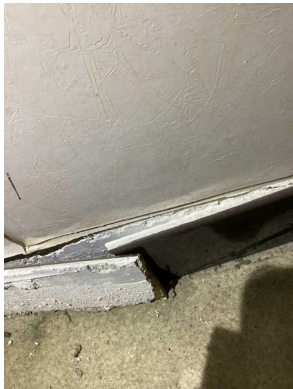
| S68 | ZPSO 83 |

| Revêtements de murs, poteaux, cloisons, gaines, coffres -> Colles de plinthe | |

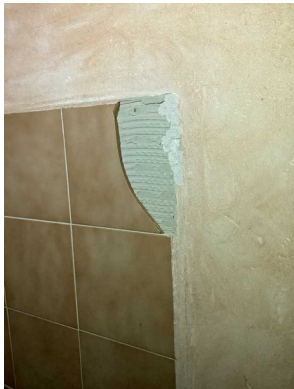
| S62 | ZPSO 80 |

| Revêtements de murs, poteaux, cloisons, gaines, coffres -> Colles de faïence | |

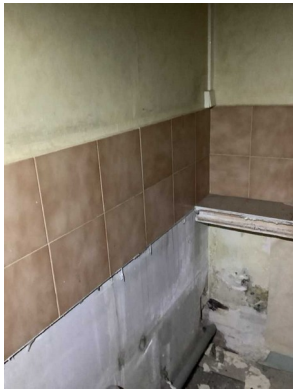
| S53 | ZPSO 80 |

| Revêtements de murs, poteaux, cloisons, gaines, coffres -> Colles de faïence | |

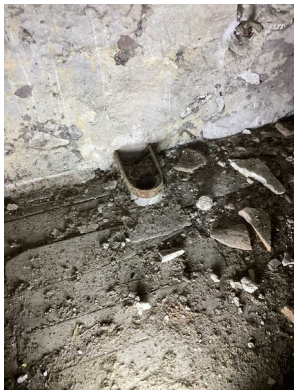
| S73 | ZPSO 4 |

| Conduits -> Conduits (Liste B) | |

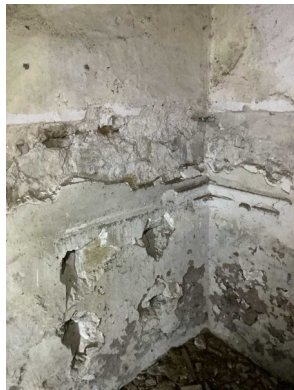
| S74 | ZPSO 12 |

| Revêtements de sol -> Colles de carrelage | |

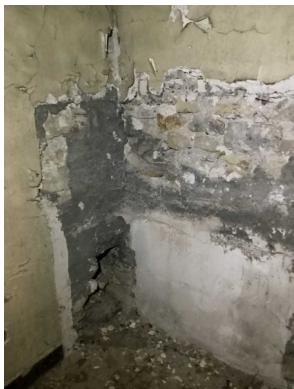
| S77 | ZPSO 85 |

| Revêtements de murs, poteaux, cloisons, gaines, coffres -> Colles de faïence | |

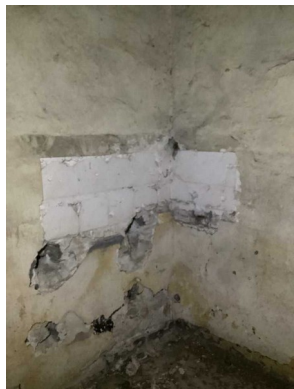
| S76 | ZPSO 12 |

| Revêtements de sol -> Colles de carrelage | |

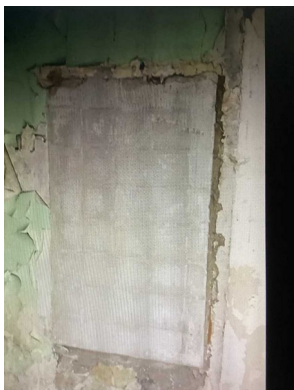
| S88 | ZPSO 15 |

| Revêtements de murs, poteaux, cloisons, gaines, coffres -> Colles de faïence | |

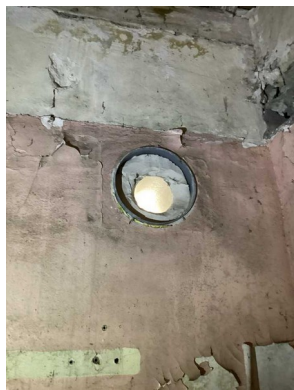
| S78 | ZPSO 4 |

| Conduits -> Conduits (Liste B) | |

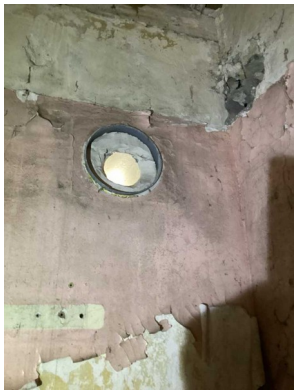
| S79 | ZPSO 50 |

| Conduits -> Conduits (Liste B) | |

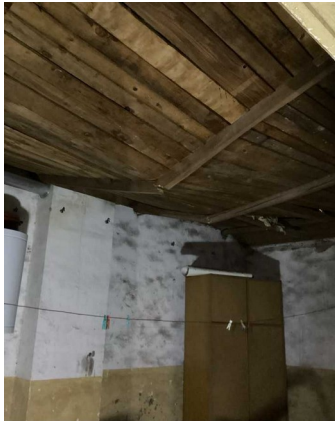
| R+3 1 -> 6 | | MA 18 |

| R+3 1 -> 6 | | MA 18 |
|---|---|---|
| Risque pour la sécurité | | |
| | plafond en cours d'effondrement<br>Mise en sécurité du local | |

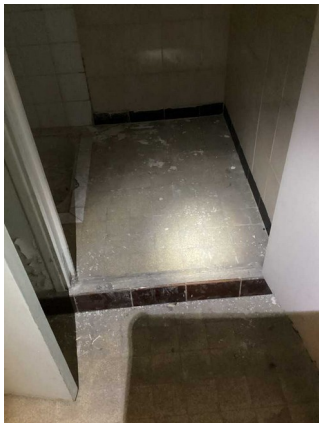
| RDC 1 -> 4 | | IA 1 |

| 5- Planchers et planchers techniques | | |
| Démontage de plancher technique requérant un outillage et/ou une compétence spécifique | | |
| | Réaliser les démontages par une entreprise qualifiée et compétente SS4 | |

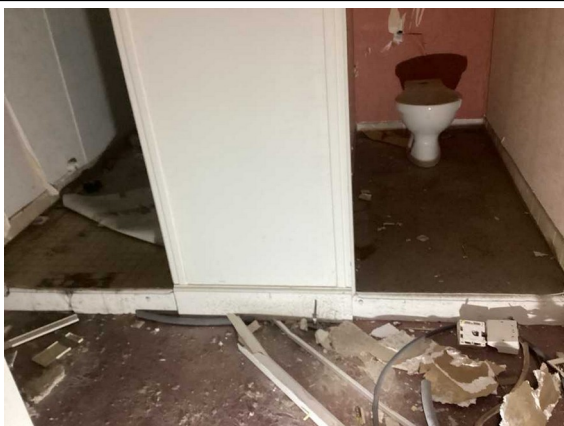
| R+1 1 -> 67 | | IA 2 |

| 5- Planchers et planchers techniques | | |
| Démontage de plancher technique requérant un outillage et/ou une compétence spécifique | | |
| | Réaliser les démontages par une entreprise qualifiée et compétente SS4 | |

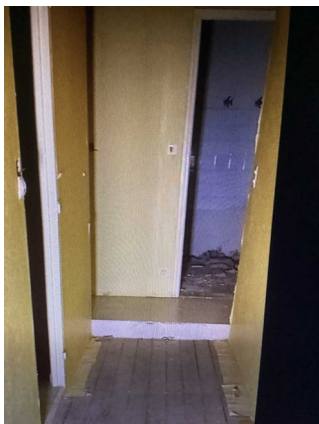
| R+1 2 -> 26 | | IA 105 |

| R+1 2 -> 26 | | IA 105 |
|---|---|---|
| 5- Planchers et planchers techniques | | |
| Démontage de plancher technique requérant un outillage et/ou une compétence spécifique | | |
| | Réaliser les démontages par une entreprise qualifiée et compétente SS4 | |

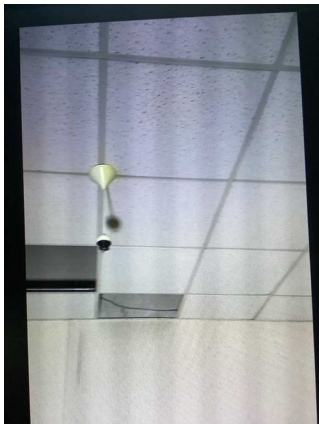
| R+2 2 -> 38 | | IA 79 |

| R+2 2 -> 38 | | IA 79 |
|---|---|---|
| 4- Plafonds et faux-plafonds | | |
| Démontages à réaliser sur éléments fixes requérant un outillage et/ou une compétence spécifique | | |
| | Réaliser les démontages par une entreprise qualifiée et compétente SS4 | |

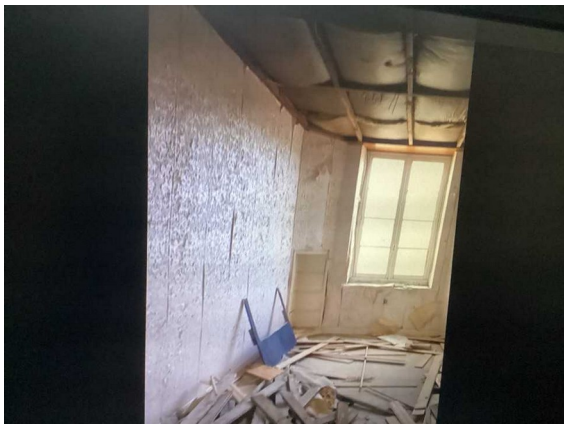
| R+2 3 -> P2 | | IA 73 |

| R+2 3 -> P2 | | IA 73 |
|---|---|---|
| 4- Plafonds et faux-plafonds | | |
| Démontages à réaliser sur éléments fixes requérant un outillage et/ou une compétence spécifique | | |
| | Réaliser les démontages par une entreprise qualifiée et compétente SS4 | |

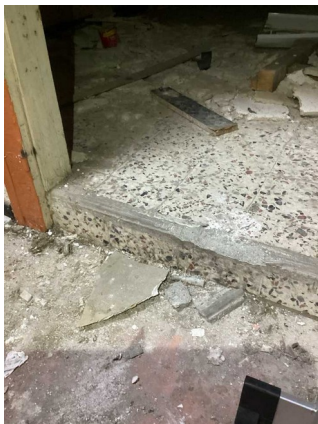
| R+3 1 -> 2 | | IA 8 |

| R+3 1 -> 2 | | IA 8 |
|---|---|---|
| 5- Planchers et planchers techniques | | |
| Démontage de plancher technique requérant un outillage et/ou une compétence spécifique | | |
| | Réaliser les démontages par une entreprise qualifiée et compétente SS4 | |

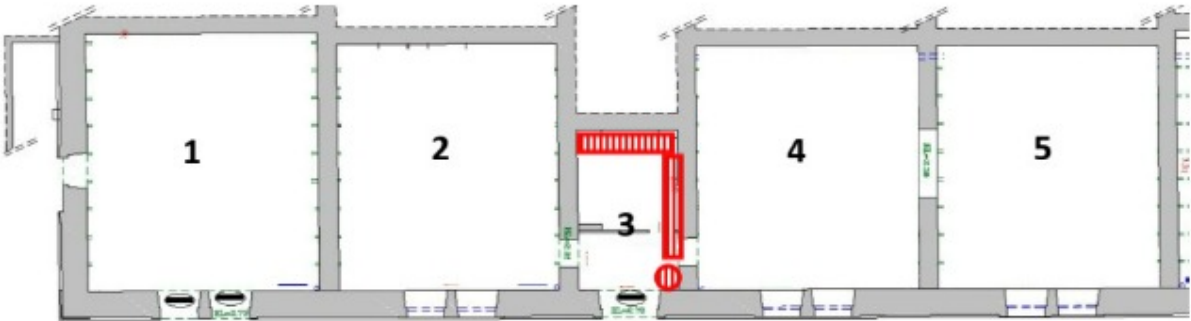
| PLANCHE DE REPERAGE TECHNIQUE | | |
|---|---|---|
| <b><u>Vue utilisée :</u></b><br><br>Prélèvement positif | | |
| <b><u>Matériaux et produits contenant de l'amiante :</u></b><br><br>● Conduits (Liste B) | | |
