# Pré-rapport de repérage amiante avant réalisation de travaux dans un immeuble bâti

Rapport N° : 28253880/S5/1/AM-RTV\_V1

### GENDAMERIE DE LODEVE

BATIMENT 750-751

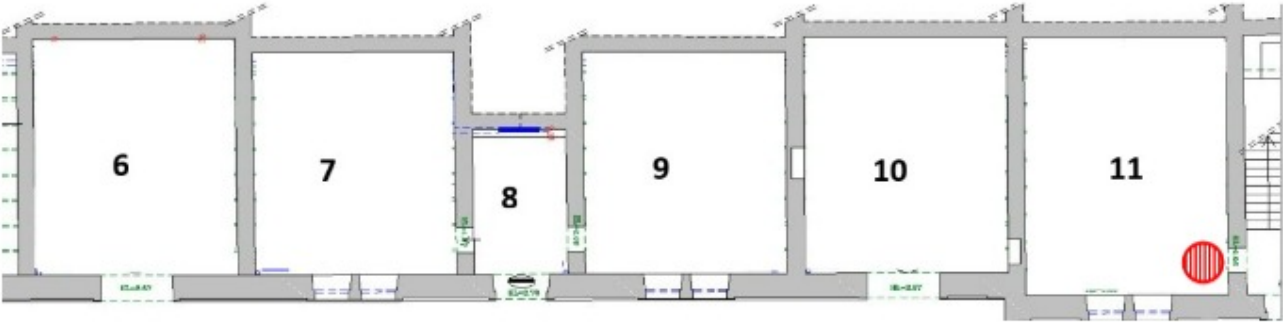
| PLANCHE DE REPERAGE TECHNIQUE | | |
|---|---|---|
| <b><u>Vue utilisée :</u></b><br><br>Prélèvement positif | | |
| <b><u>Matériaux et produits contenant de l'amiante :</u></b><br><br>● Conduits (Liste B) | | |

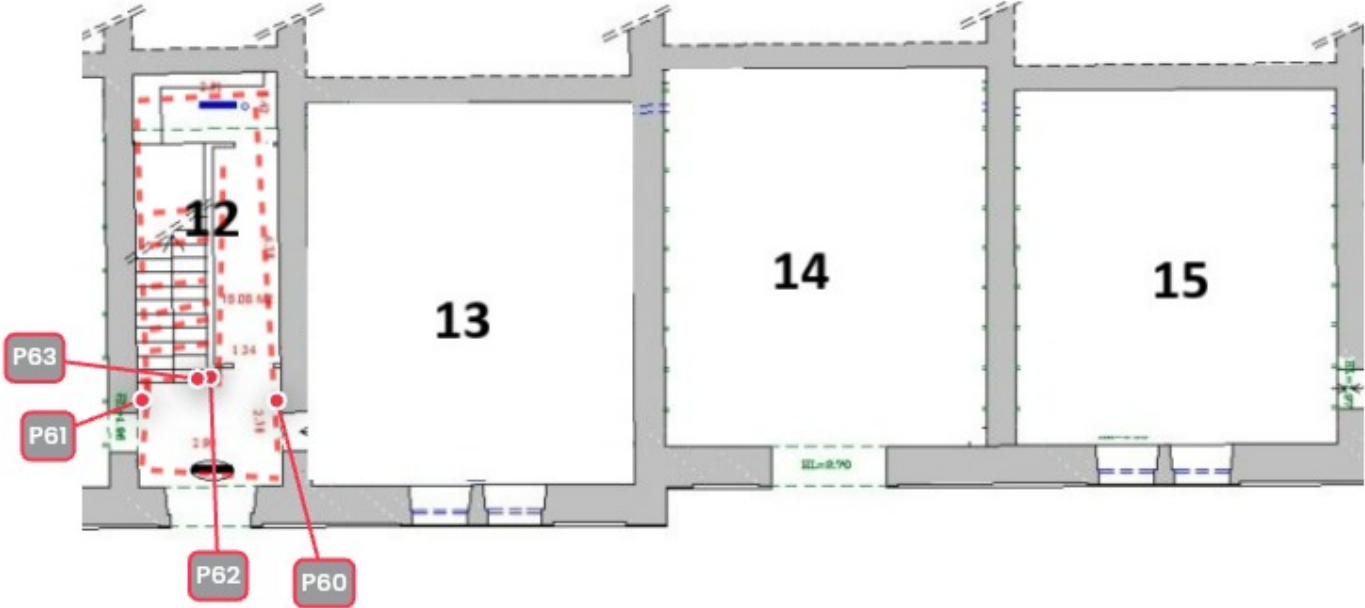
| PLANCHE DE REPERAGE TECHNIQUE | | |
|---|---|---|
| Vue utilisée :<br><br>Prélèvement positif | | |
| <u>Matériaux et produits contenant de l'amiante :</u><br><br>--- Colles de plinthe | | |

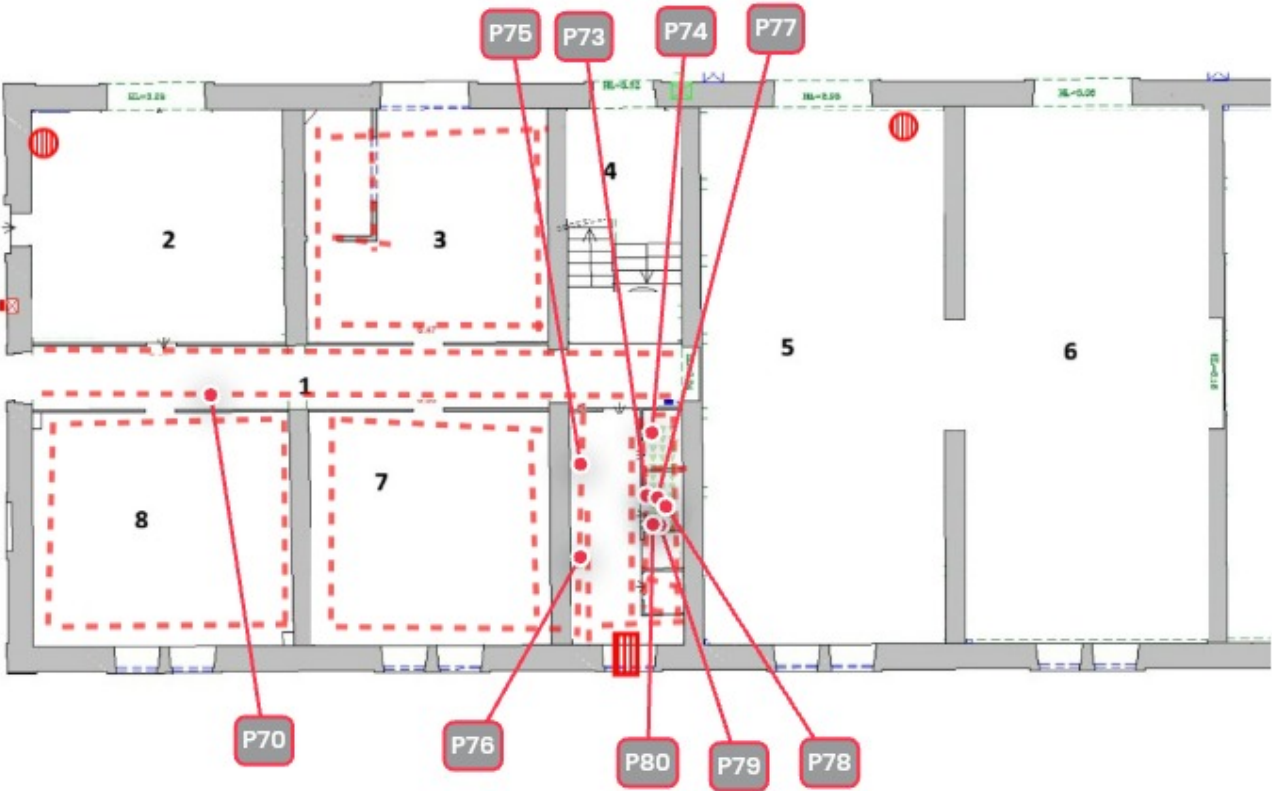
| PLANCHE DE REPERAGE TECHNIQUE | | |
|---|---|---|
| Vue utilisée :<br><br>Prélèvement positif | | |
| <b>Matériaux et produits contenant de l'amiante :</b><br><br>--- Colles de plinthe<br>--- Colles de faïence<br>● Conduits (Liste B)<br>Colles de carrelage,Ragréages | | |

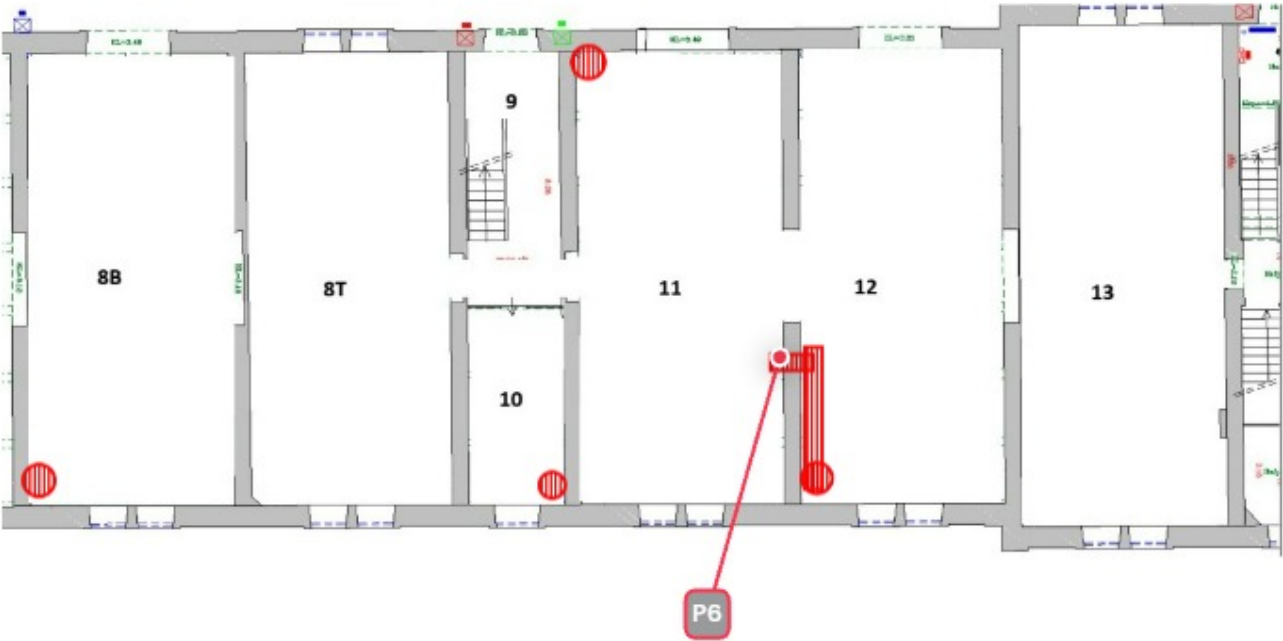
| PLANCHE DE REPERAGE TECHNIQUE | | |
|---|---|---|
| Vue utilisée :<br><br>Prélèvement positif | | |
| <b>Matériaux et produits contenant de l'amiante :</b><br><br>● Conduits (Liste B) | | |

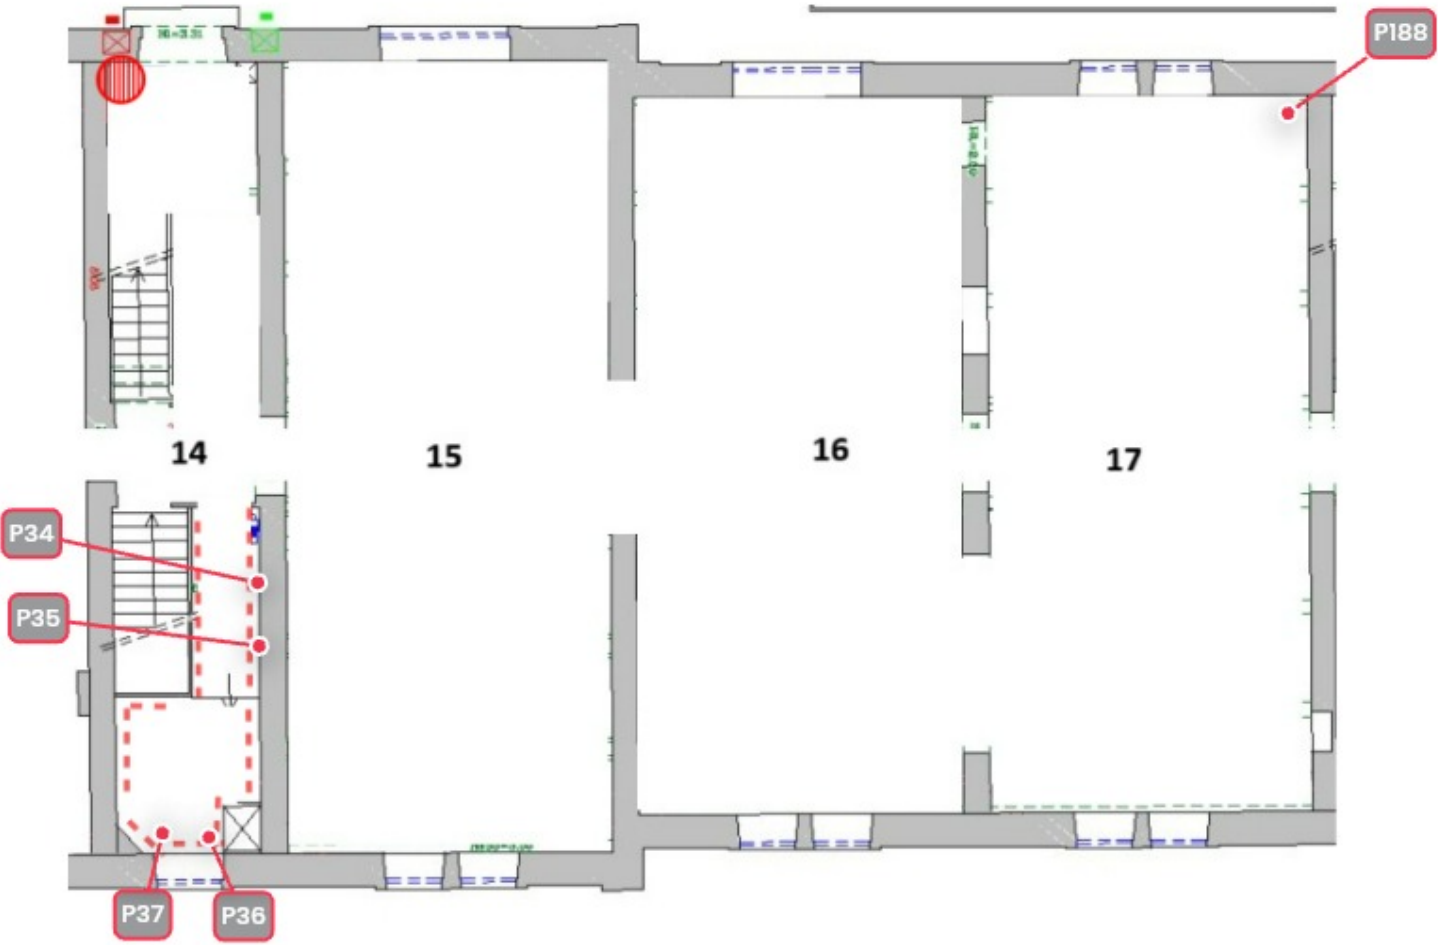
| PLANCHE DE REPERAGE TECHNIQUE | | |
|---|---|---|
| Vue utilisée :<br><br>Prélèvement positif | | |
| <b>Matériaux et produits contenant de l'amiante :</b><br><br>--- Colles de plinthe<br>● Conduits (Liste B) | | |

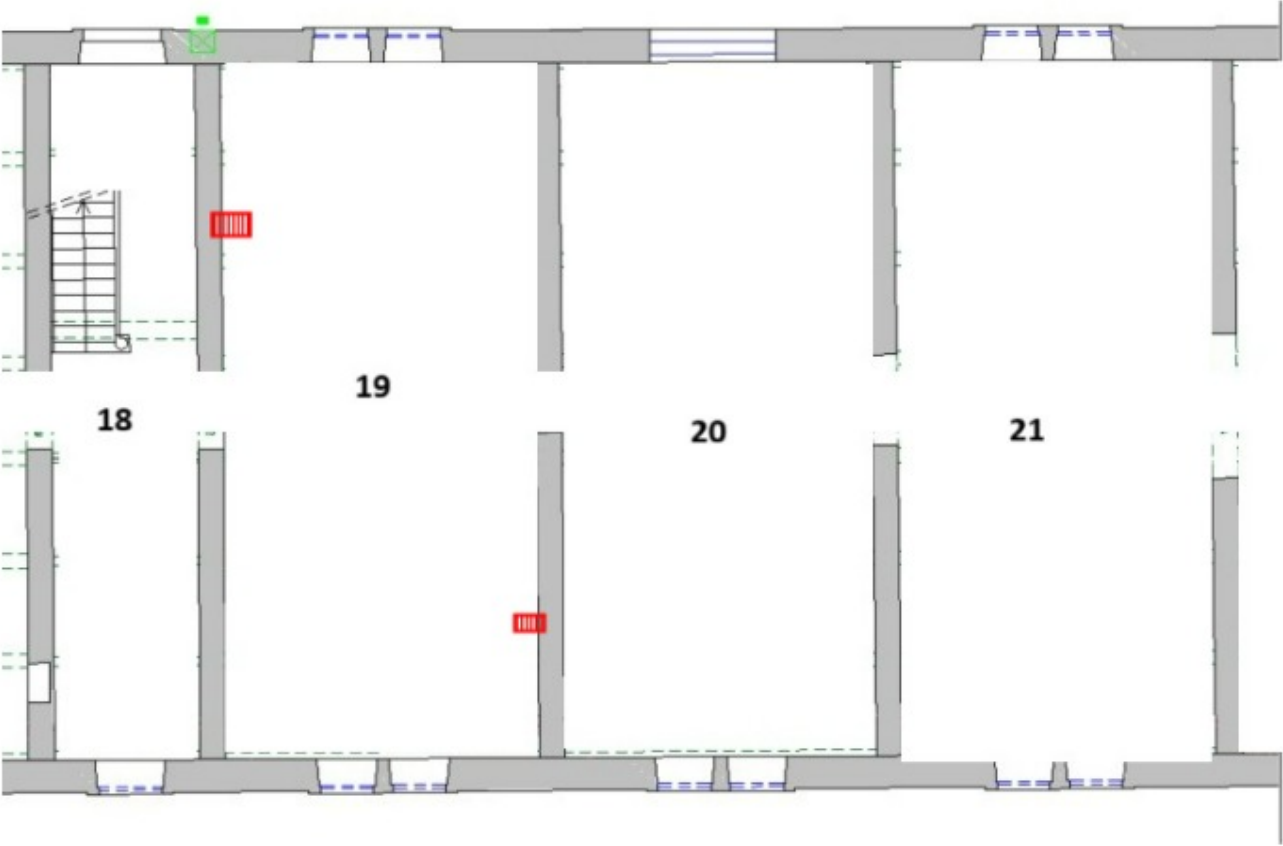
| PLANCHE DE REPERAGE TECHNIQUE | | |
|---|---|---|
| Vue utilisée :<br><br>Prélèvement positif | | |
| <b>Matériaux et produits contenant de l'amiante :</b><br><br>● Conduits (Liste B) | | |

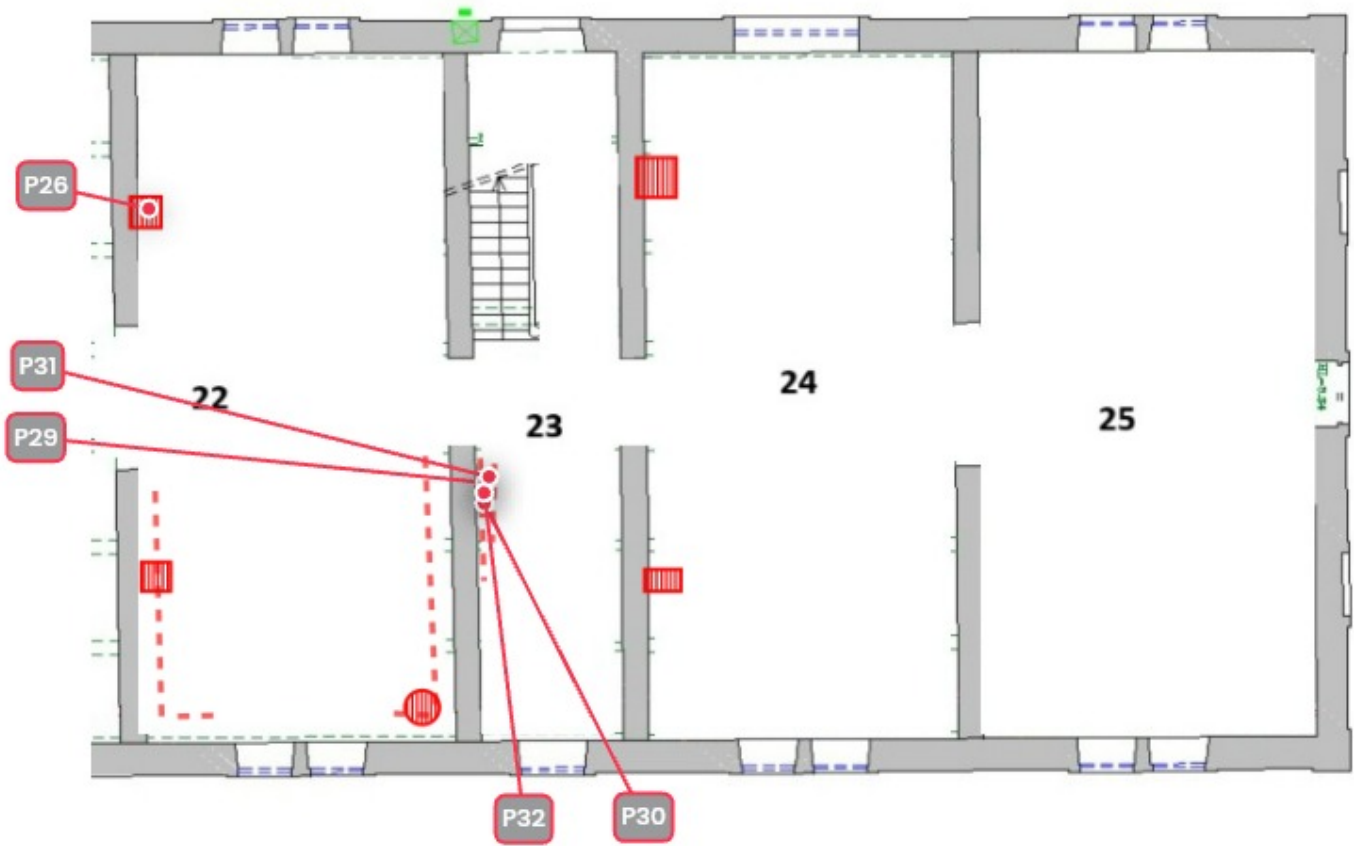
| PLANCHE DE REPERAGE TECHNIQUE | | |
|---|---|---|
| | Planche | 36 / 90 |

| PLANCHE DE REPERAGE TECHNIQUE | | |
|---|---|---|
| <b><u>Vue utilisée :</u></b><br><br>Prélèvement positif | | |
| <b><u>Matériaux et produits contenant de l'amiante :</u></b><br><br>--- Colles de faïence<br>--- Colles de plinthe<br>● Conduits (Liste B) | | |

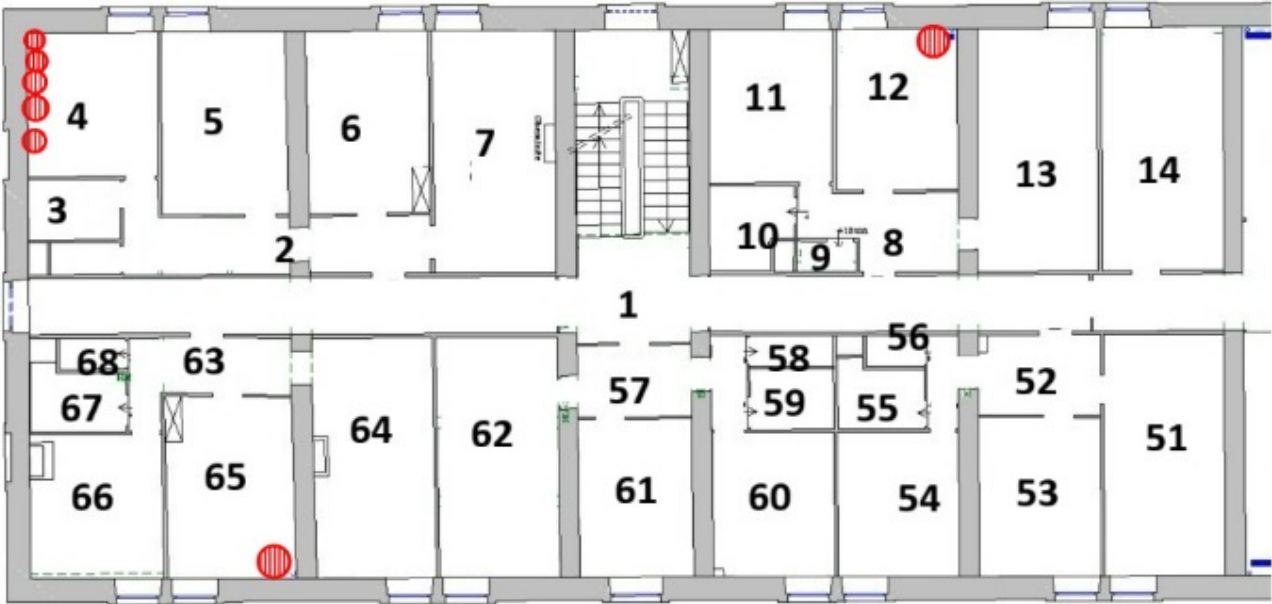
| PLANCHE DE REPERAGE TECHNIQUE | | |
|---|---|---|
| | Planche | 39 / 90 |

| PLANCHE DE REPERAGE TECHNIQUE | | |
|---|---|---|
| <b>Vue utilisée :</b><br>Prélèvement positif | | |
| <b>Matériaux et produits contenant de l'amiante :</b><br>● Conduits (Liste B) | | |

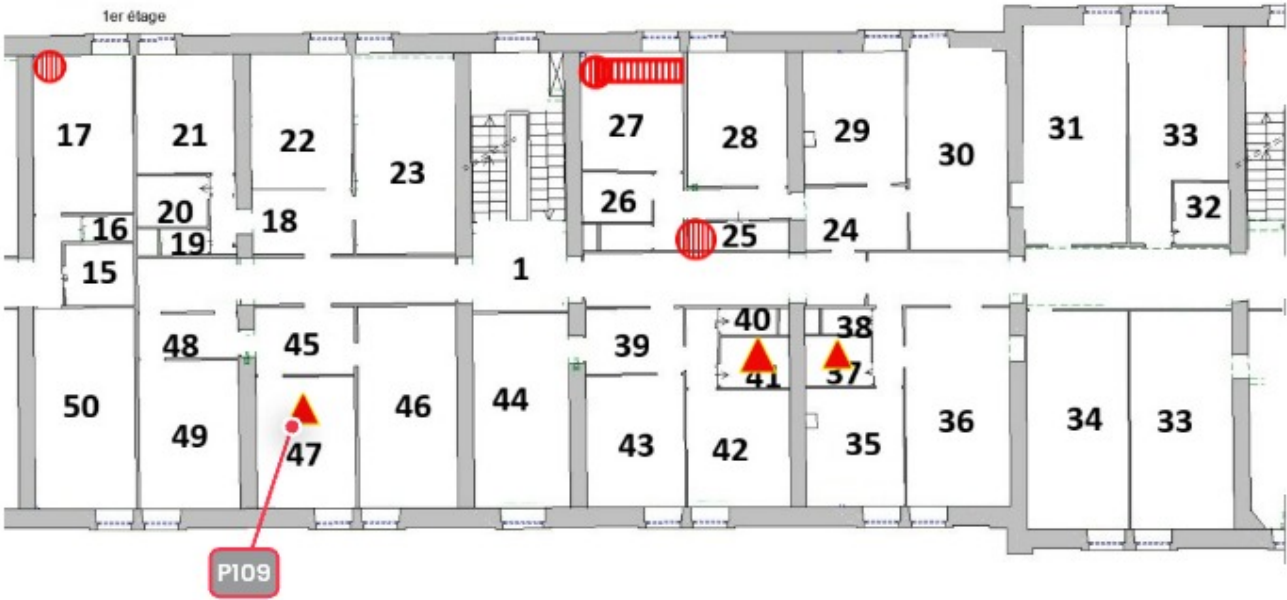
| PLANCHE DE REPERAGE TECHNIQUE | | |
|---|---|---|
| | Planche | 43 / 90 |

| PLANCHE DE REPERAGE TECHNIQUE | | |
|---|---|---|
| Vue utilisée :<br><br>Prélèvement positif | | |
| <b>Matériaux et produits contenant de l'amiante :</b><br><br>● Conduits (Liste B)<br>▲ Plaques souples bitumineuses antivibratiles<br>▲ Plaques souples bitumineuses antivibratiles | | |

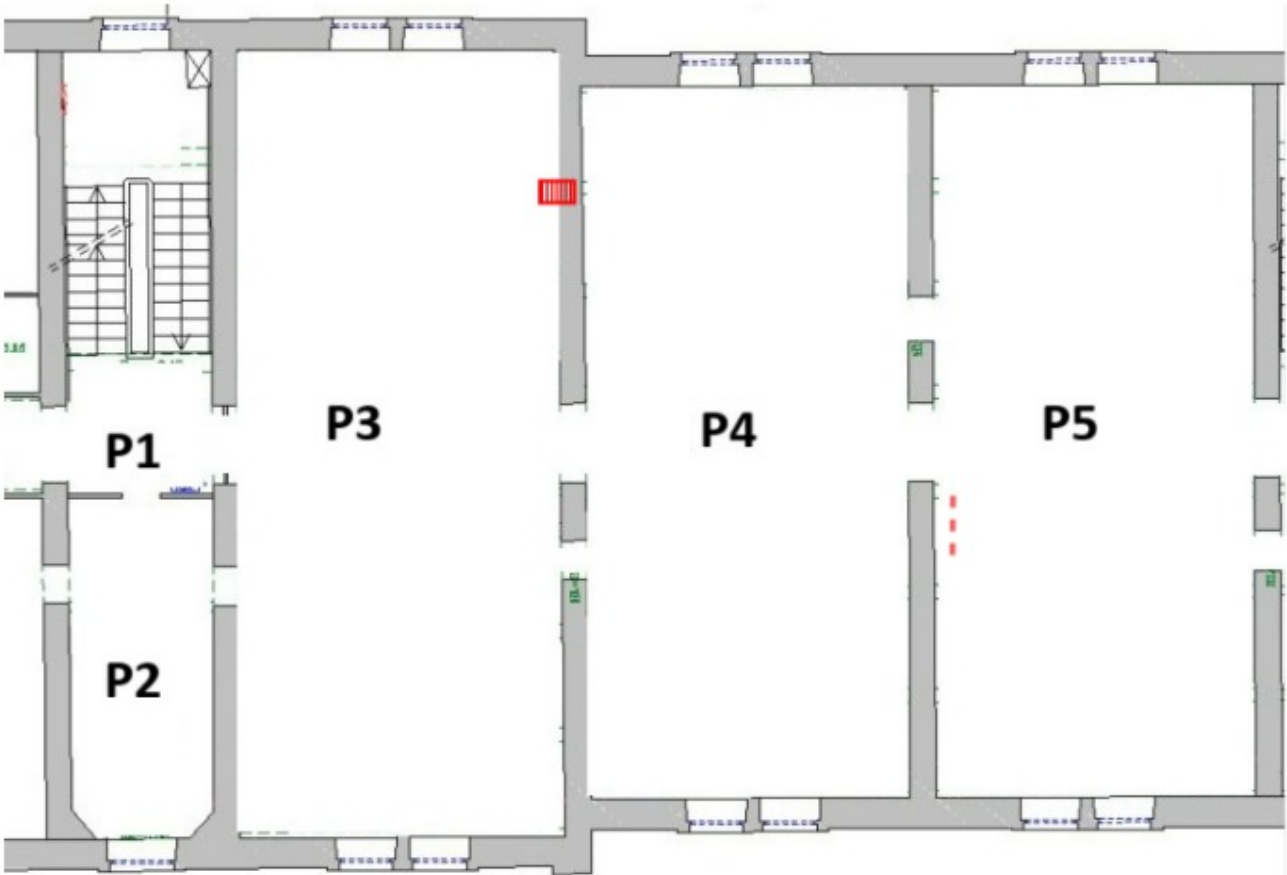
| PLANCHE DE REPERAGE TECHNIQUE | | |
|---|---|---|
| | Planche | 47 / 90 |

| PLANCHE DE REPERAGE TECHNIQUE | | |
|---|---|---|
| Vue utilisée :<br><br>Prélèvement positif | | |
| <b>Matériaux et produits contenant de l'amiante :</b><br><br>--- Colles de faïence<br>● Conduits (Liste B) | | |

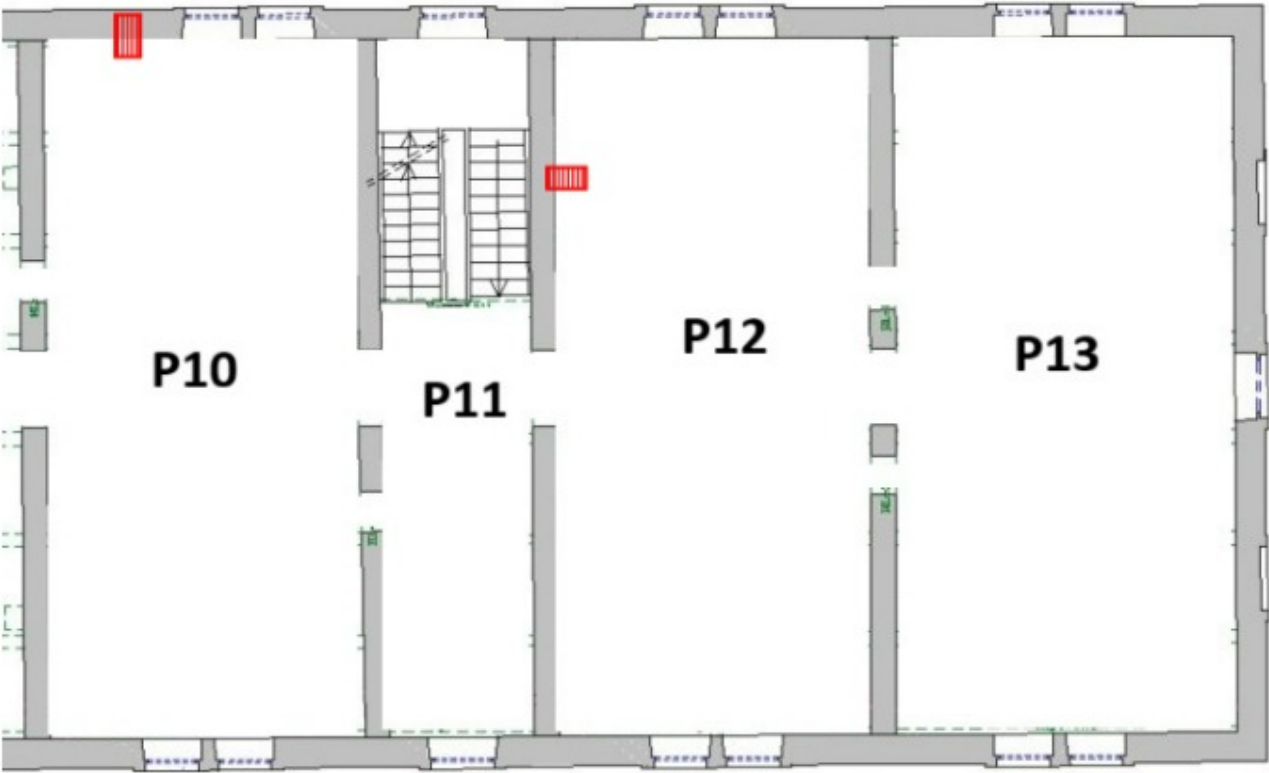
| PLANCHE DE REPERAGE TECHNIQUE | | |
|---|---|---|
| <b><u>Vue utilisée :</u></b><br><br>Prélèvement positif | | |
| <b><u>Matériaux et produits contenant de l'amiante :</u></b><br><br>● Conduits (Liste B) | | |

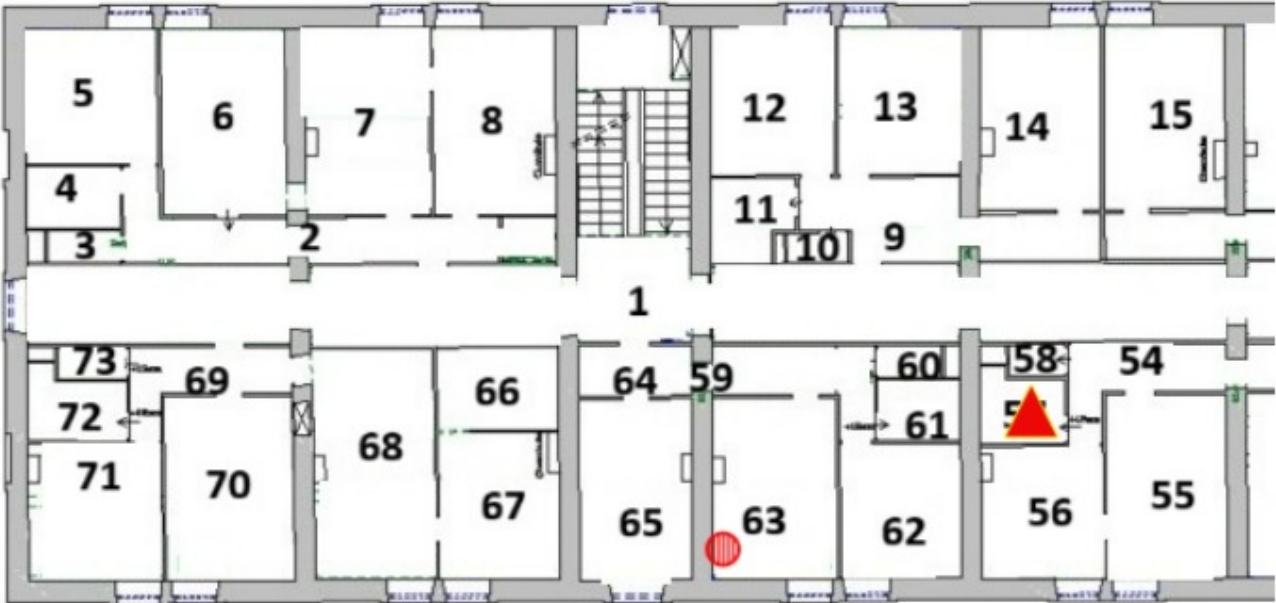
| PLANCHE DE REPERAGE TECHNIQUE | | |
|---|---|---|
| <b>Vue utilisée :</b><br><br>Prélèvement positif | | |
| <b>Matériaux et produits contenant de l'amiante :</b><br><br>● Conduits (Liste B)<br><br>▲ Plaques souples bitumineuses antivibratiles | | |

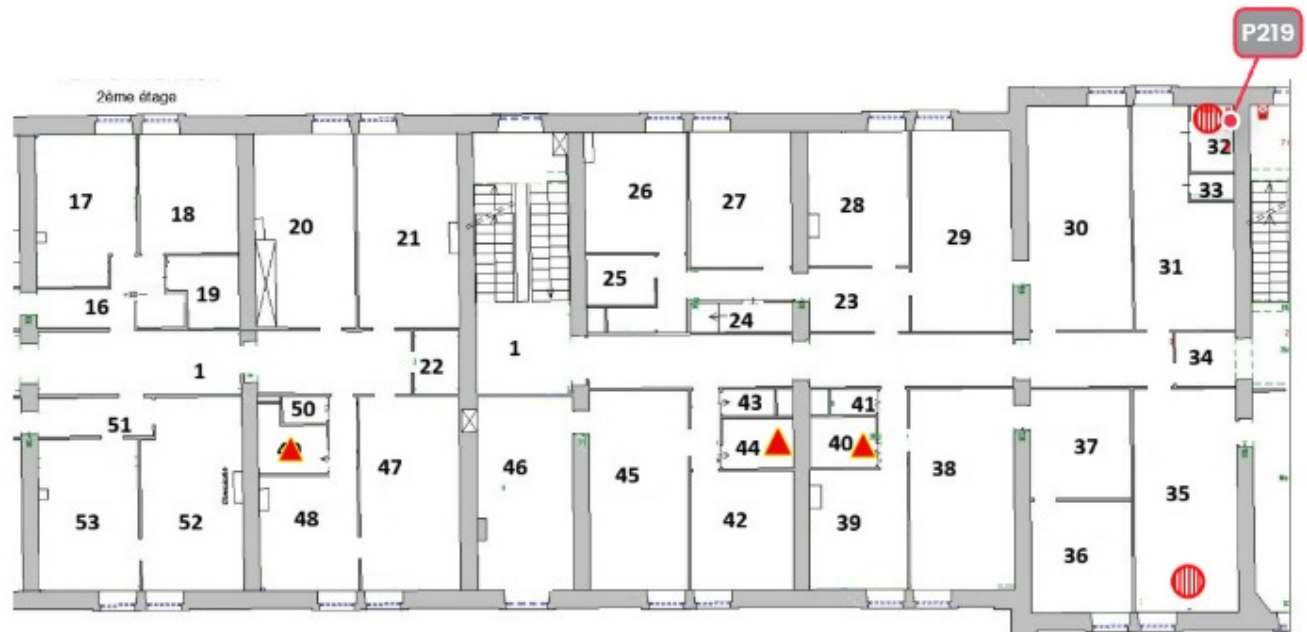
**Matériaux et produits contenant de l'amiante :**

- Colles de faïence
- Conduits (Liste B)
- ▲ Plaques souples bitumineuses antivibratiles

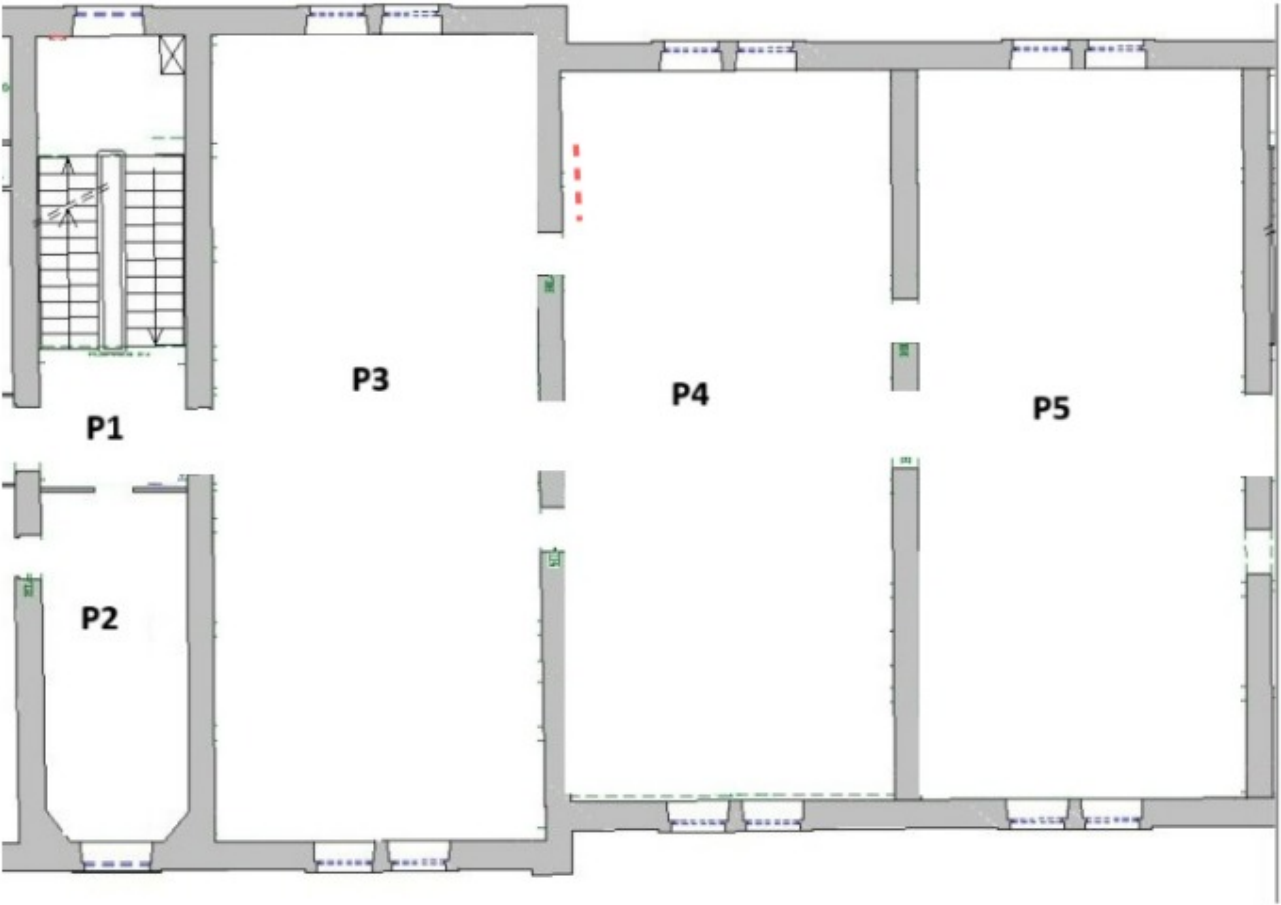
| PLANCHE DE REPERAGE TECHNIQUE | | |
|---|---|---|
| Vue utilisée :<br><br>Prélèvement positif | | |
| <b>Matériaux et produits contenant de l'amiante :</b><br><br>--- Colles de faïence | | |

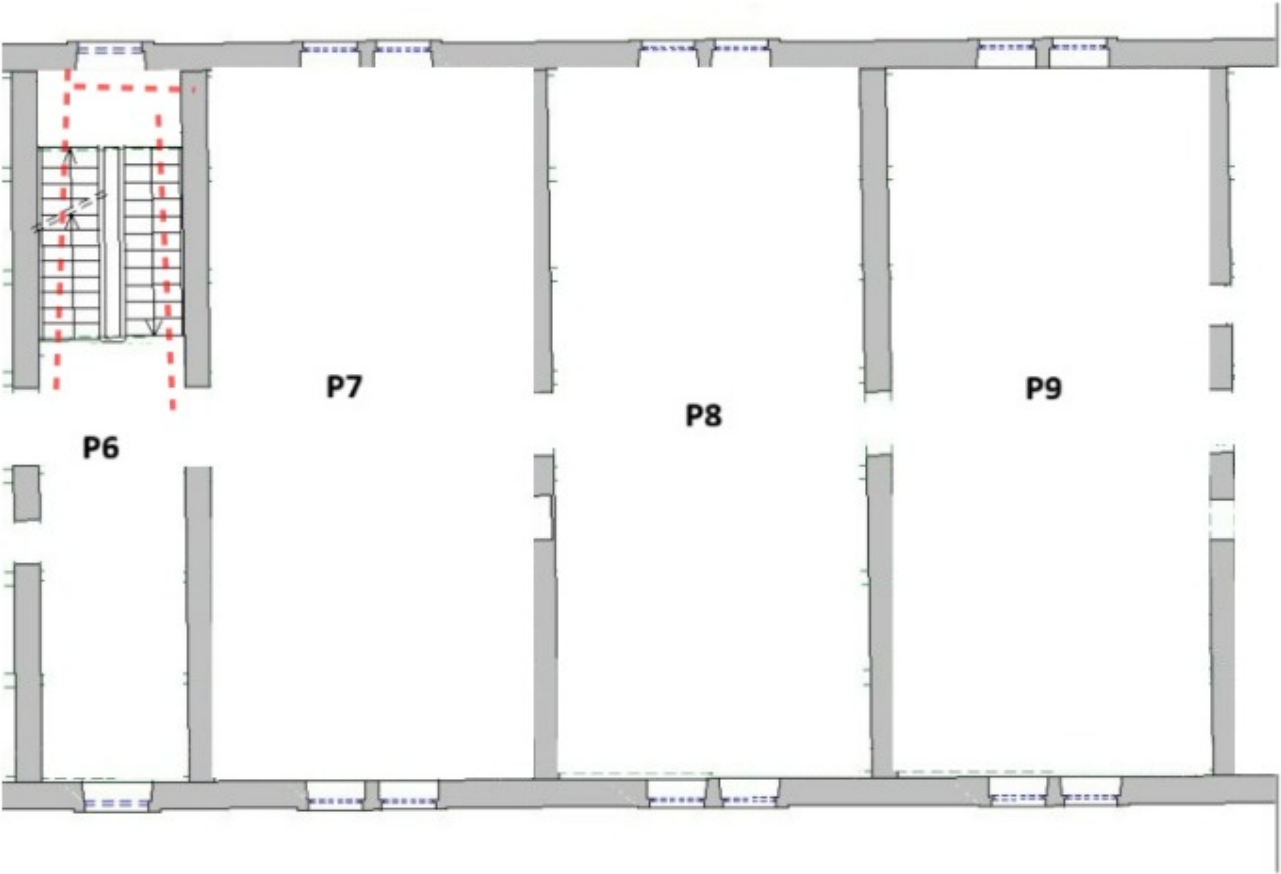
| PLANCHE DE REPERAGE TECHNIQUE | | |
|---|---|---|
| Matériaux et produits contenant de l'amiante : | | |
| Colles de plinthe | | |

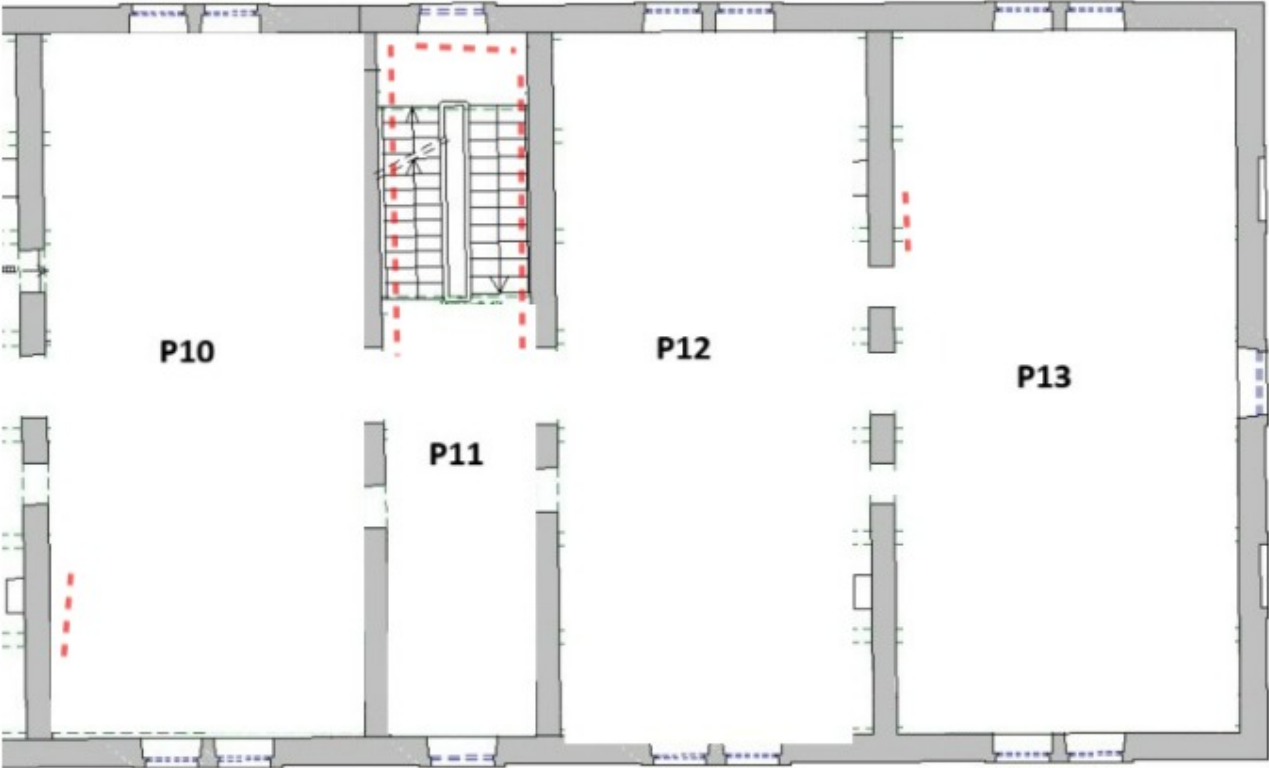
| PLANCHE DE REPERAGE TECHNIQUE | | |
|---|---|---|
| | Planche | 72 / 90 |

| PLANCHE DE REPERAGE TECHNIQUE | | |
|---|---|---|
| <b><u>Vue utilisée :</u></b><br><br>Prélèvement positif | | |
| <b><u>Matériaux et produits contenant de l'amiante :</u></b><br><br>--- Colles de faïence<br>--- Colles de plinthe | | |

| PLANCHE DE REPERAGE TECHNIQUE | | |
|---|---|---|
| Localisation<br><br>R+2 5 | Date visite | Du 18/09/2025 au<br>19/09/2025 |

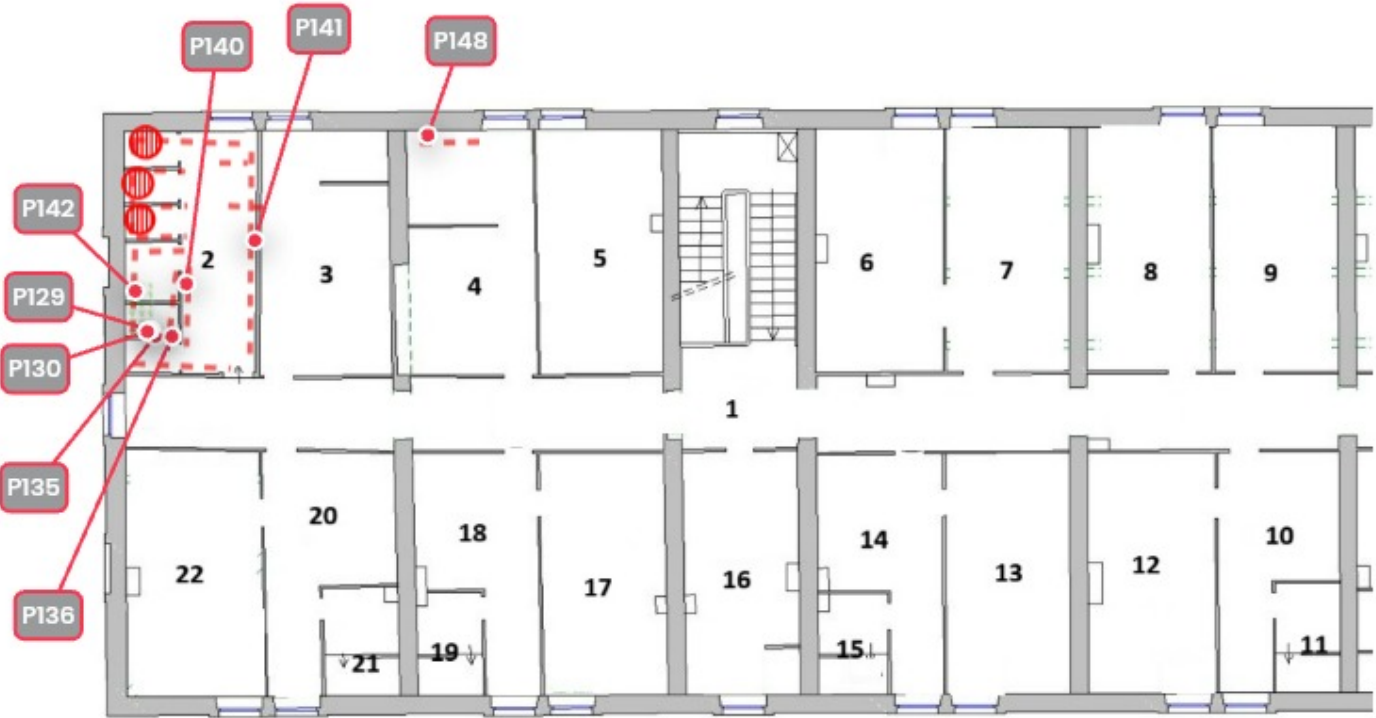
| PLANCHE DE REPERAGE TECHNIQUE | | |
|---|---|---|
| | Planche | 76 / 90 |

| PLANCHE DE REPERAGE TECHNIQUE | | |
|---|---|---|
| Vue utilisée :<br><br>Prélèvement positif | | |
| <b>Matériaux et produits contenant de l'amiante :</b><br><br>--- Colles de faïence<br>--- Colles de plinthe<br>● Conduits (Liste B)<br>Colles de carrelage | | |

| PLANCHE DE REPERAGE TECHNIQUE | | |
|---|---|---|
| Localisation<br><br>R+3 1 | Date visite | Du 18/09/2025 au<br>19/09/2025 |

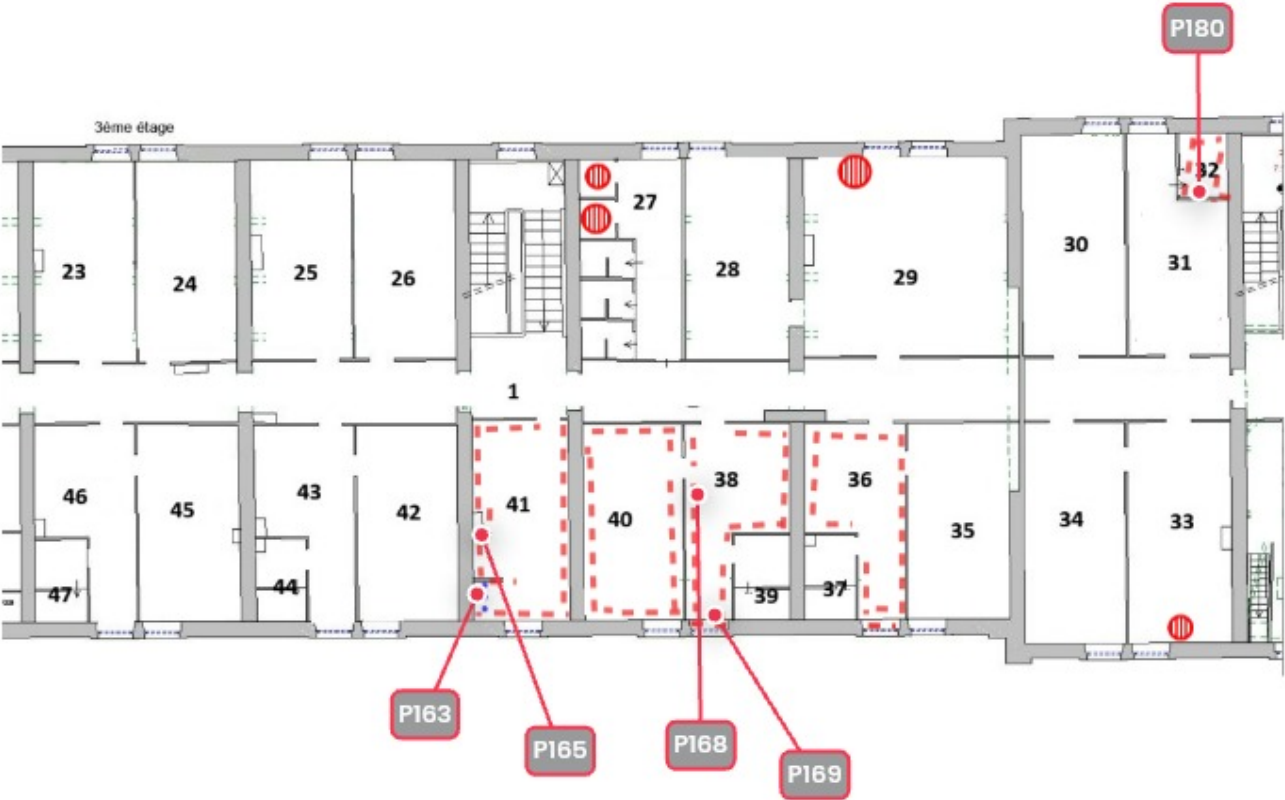
| PLANCHE DE REPERAGE TECHNIQUE | | |
|---|---|---|
| | Planche | 80 / 90 |

| PLANCHE DE REPERAGE TECHNIQUE | | |
|---|---|---|
| Vue utilisée :<br><br>Prélèvement positif | | |
| <b>Matériaux et produits contenant de l'amiante :</b><br><br>••• Colles de faïence<br>--- Colles de faïence<br>--- Colles de plinthe<br>● Conduits (Liste B) | | |

| PLANCHE DE REPERAGE TECHNIQUE | | |
|---|---|---|
| Localisation<br><br>R+3 2 | Date visite | Du 18/09/2025 au<br>19/09/2025 |

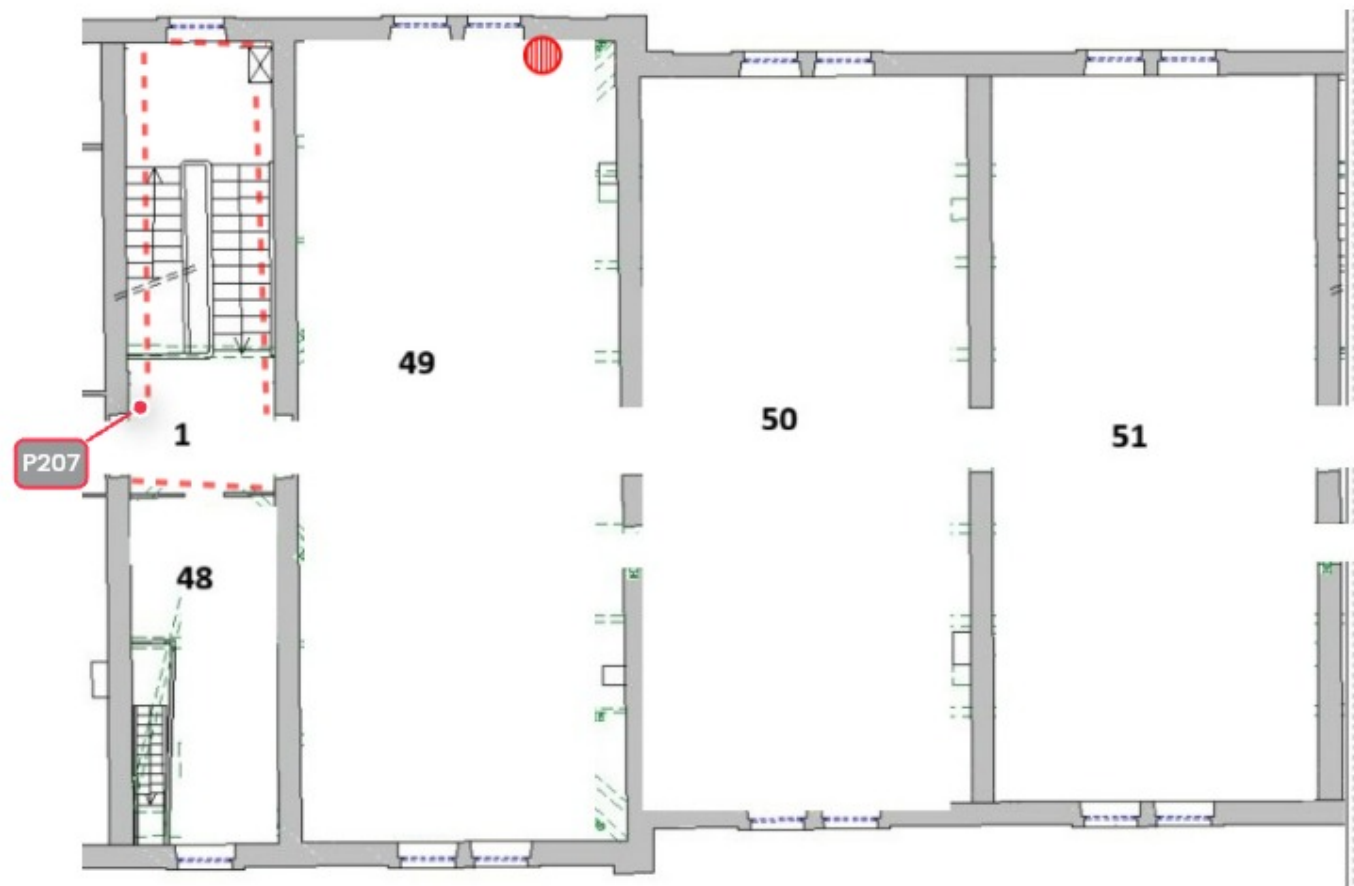
| PLANCHE DE REPERAGE TECHNIQUE | | |
|---|---|---|
| | Planche | 83 / 90 |

**Vue utilisée :**

| Prelevement positif | |

**Matériaux et produits contenant de l'amiante :**

- Colles de plinthe
- Conduits (Liste B)

| PLANCHE DE REPERAGE TECHNIQUE | | |
|---|---|---|
| Localisation<br><br>R+3 3 | Date visite | Du 18/09/2025 au<br>19/09/2025 |

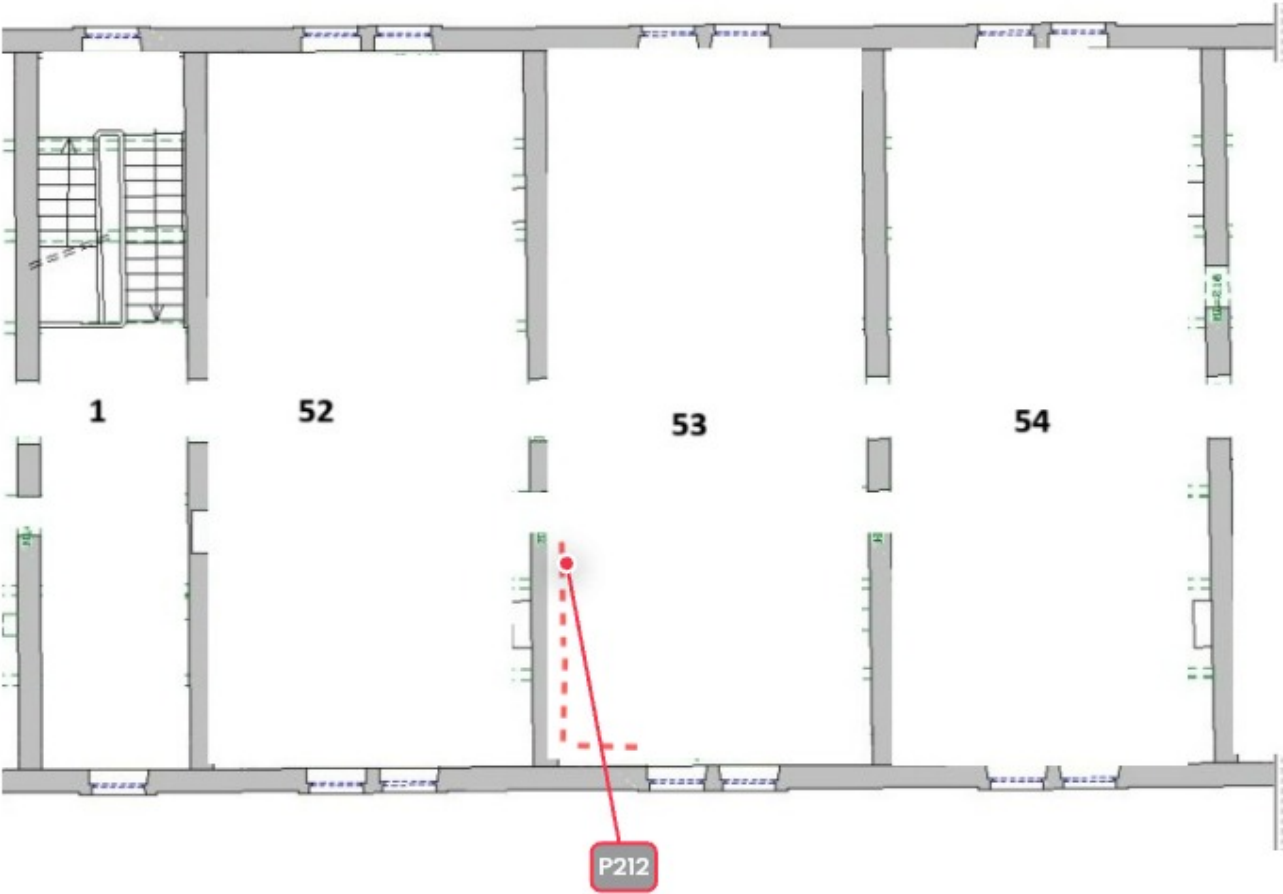
| PLANCHE DE REPERAGE TECHNIQUE | | |
|---|---|---|
| | Planche | 86 / 90 |

| PLANCHE DE REPERAGE TECHNIQUE | | |
|---|---|---|
| Vue utilisée :<br><br>Prélèvement positif | | |
| Matériaux et produits contenant de l'amiante :<br><br>--- Colles de faïence | | |

| PLANCHE DE REPERAGE TECHNIQUE | | |
|---|---|---|
| Localisation<br><br>R+3 4 | Date visite | Du 18/09/2025 au<br>19/09/2025 |

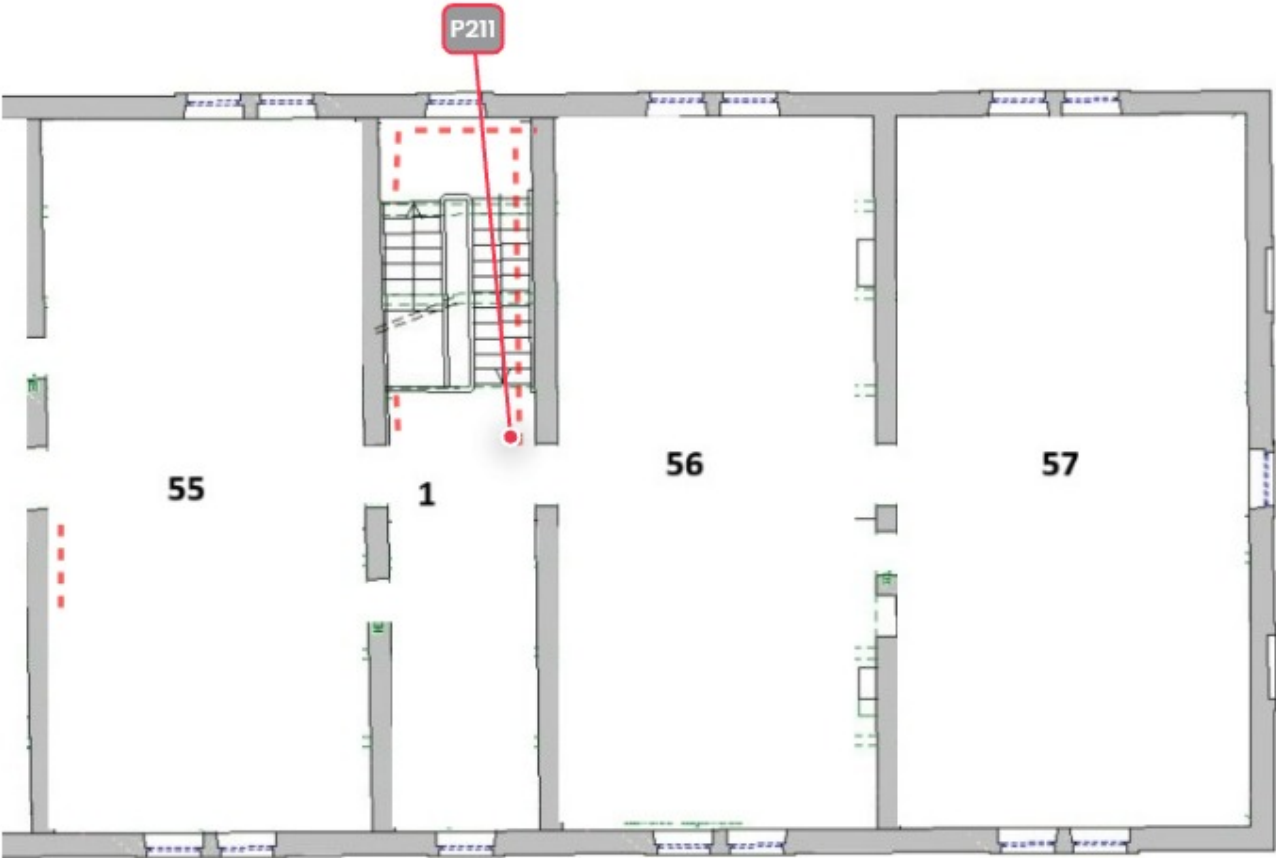
| PLANCHE DE REPERAGE TECHNIQUE | | |
|---|---|---|
| <b><u>Vue utilisée :</u></b><br><br>Prélèvement positif | | |
| <b><u>Matériaux et produits contenant de l'amiante :</u></b><br><br>--- Colles de faïence<br>--- Colles de plinthe | | |
