# Mise en sécurité & restructuration **DUPUYTREN 1**

Chantier N°5  
**TOUR SOCLE FACADES**

**DOSSIER DE CONSULTATION DES ENTREPRISES**

**0613 ■ CCTP Travaux de désamiantage  
Corps d'état 9.13**

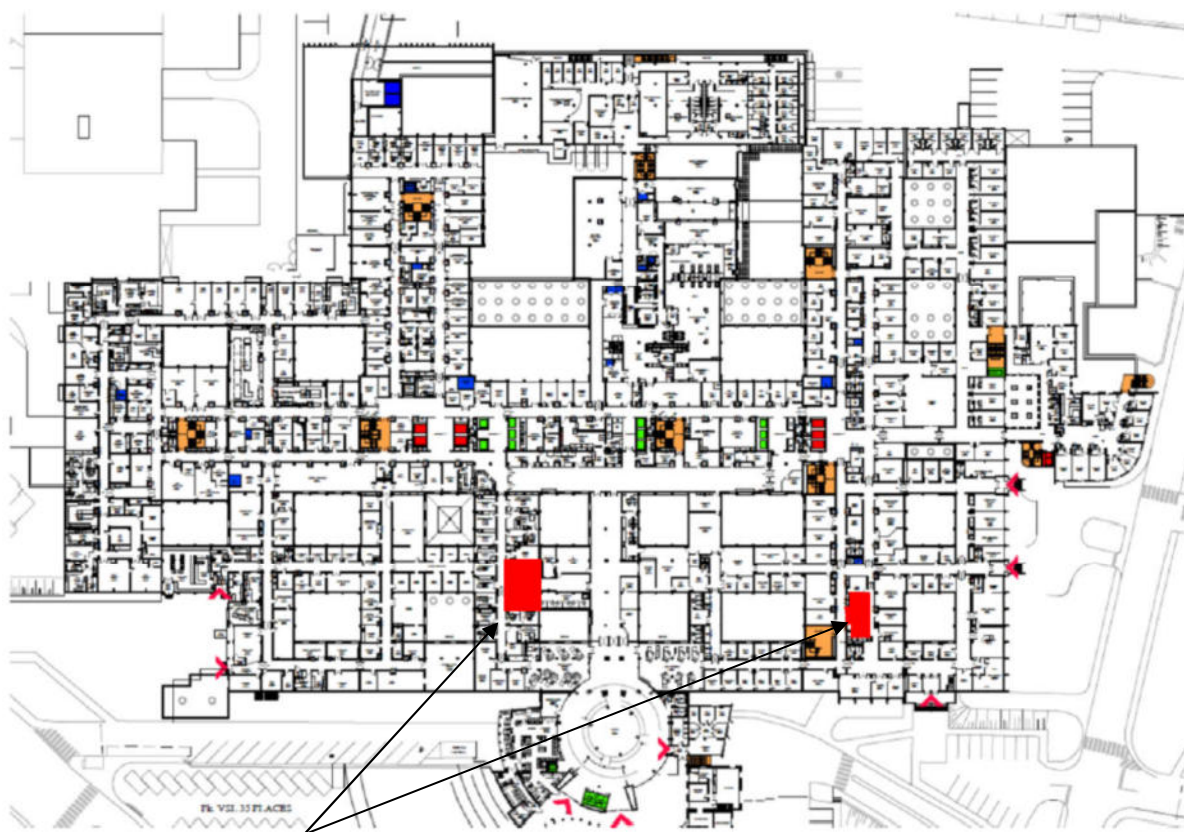
- Désamiantage de 2 pièces décrites sur les plans du carnet TSF DCE 0504 ANT PL AMI TTN A concernée par des gaines de ventilation, du film aluminé amianté en plénums et des manchons en passages de murs ;
- A réaliser en 1 ou 2 phases selon méthodologie.

Figure 3 : Pièces complémentaires RDC – Extrait carnet de plans TSF DCE 0504 ANT PL AMI TTN A
