## DOSSIER DE DIAGNOSTIC TECHNIQUE

**Référence : 002EW776713-1**  
A communiquer pour toute correspondance  
Réalisé le : 23/02/2026  
Référence mandataire : Tribunal  
Judiciaire PARMELAN

Tribunal Judiciaire PARMELAN  
19 Avenue du Parmelan  
74000 ANNECY

### AMIANTE : Dossier amiante avant réalisation de travaux dans un immeuble bâti

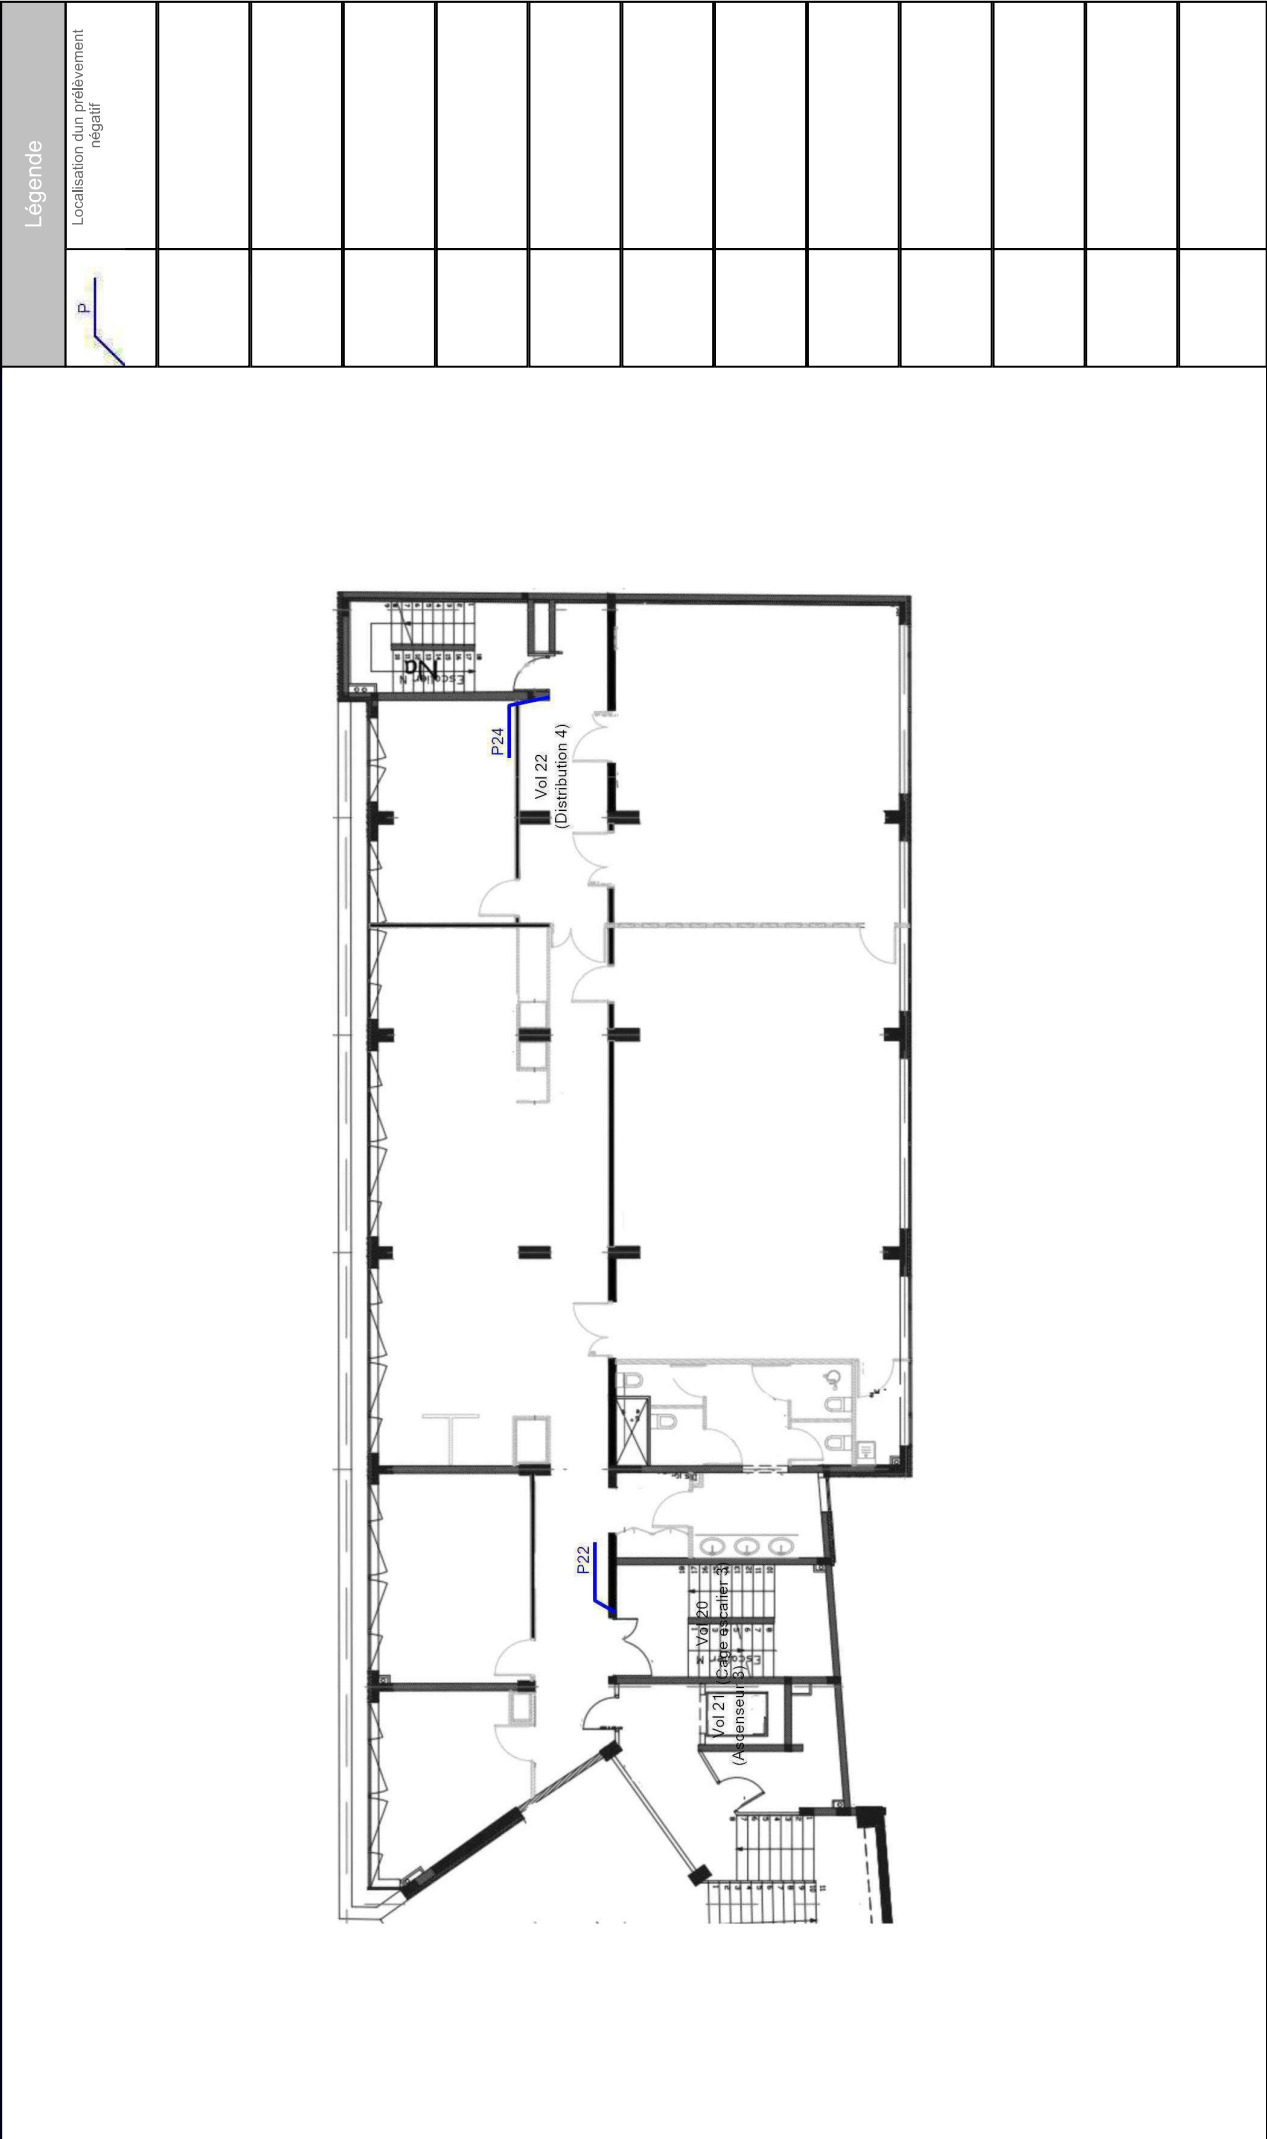
| R+1 - PLAN DE REPÉRAGE - ACTIONS MENÉES | Référence:<br>002EW776713-1 |

Localisation d'un prélèvement négatif

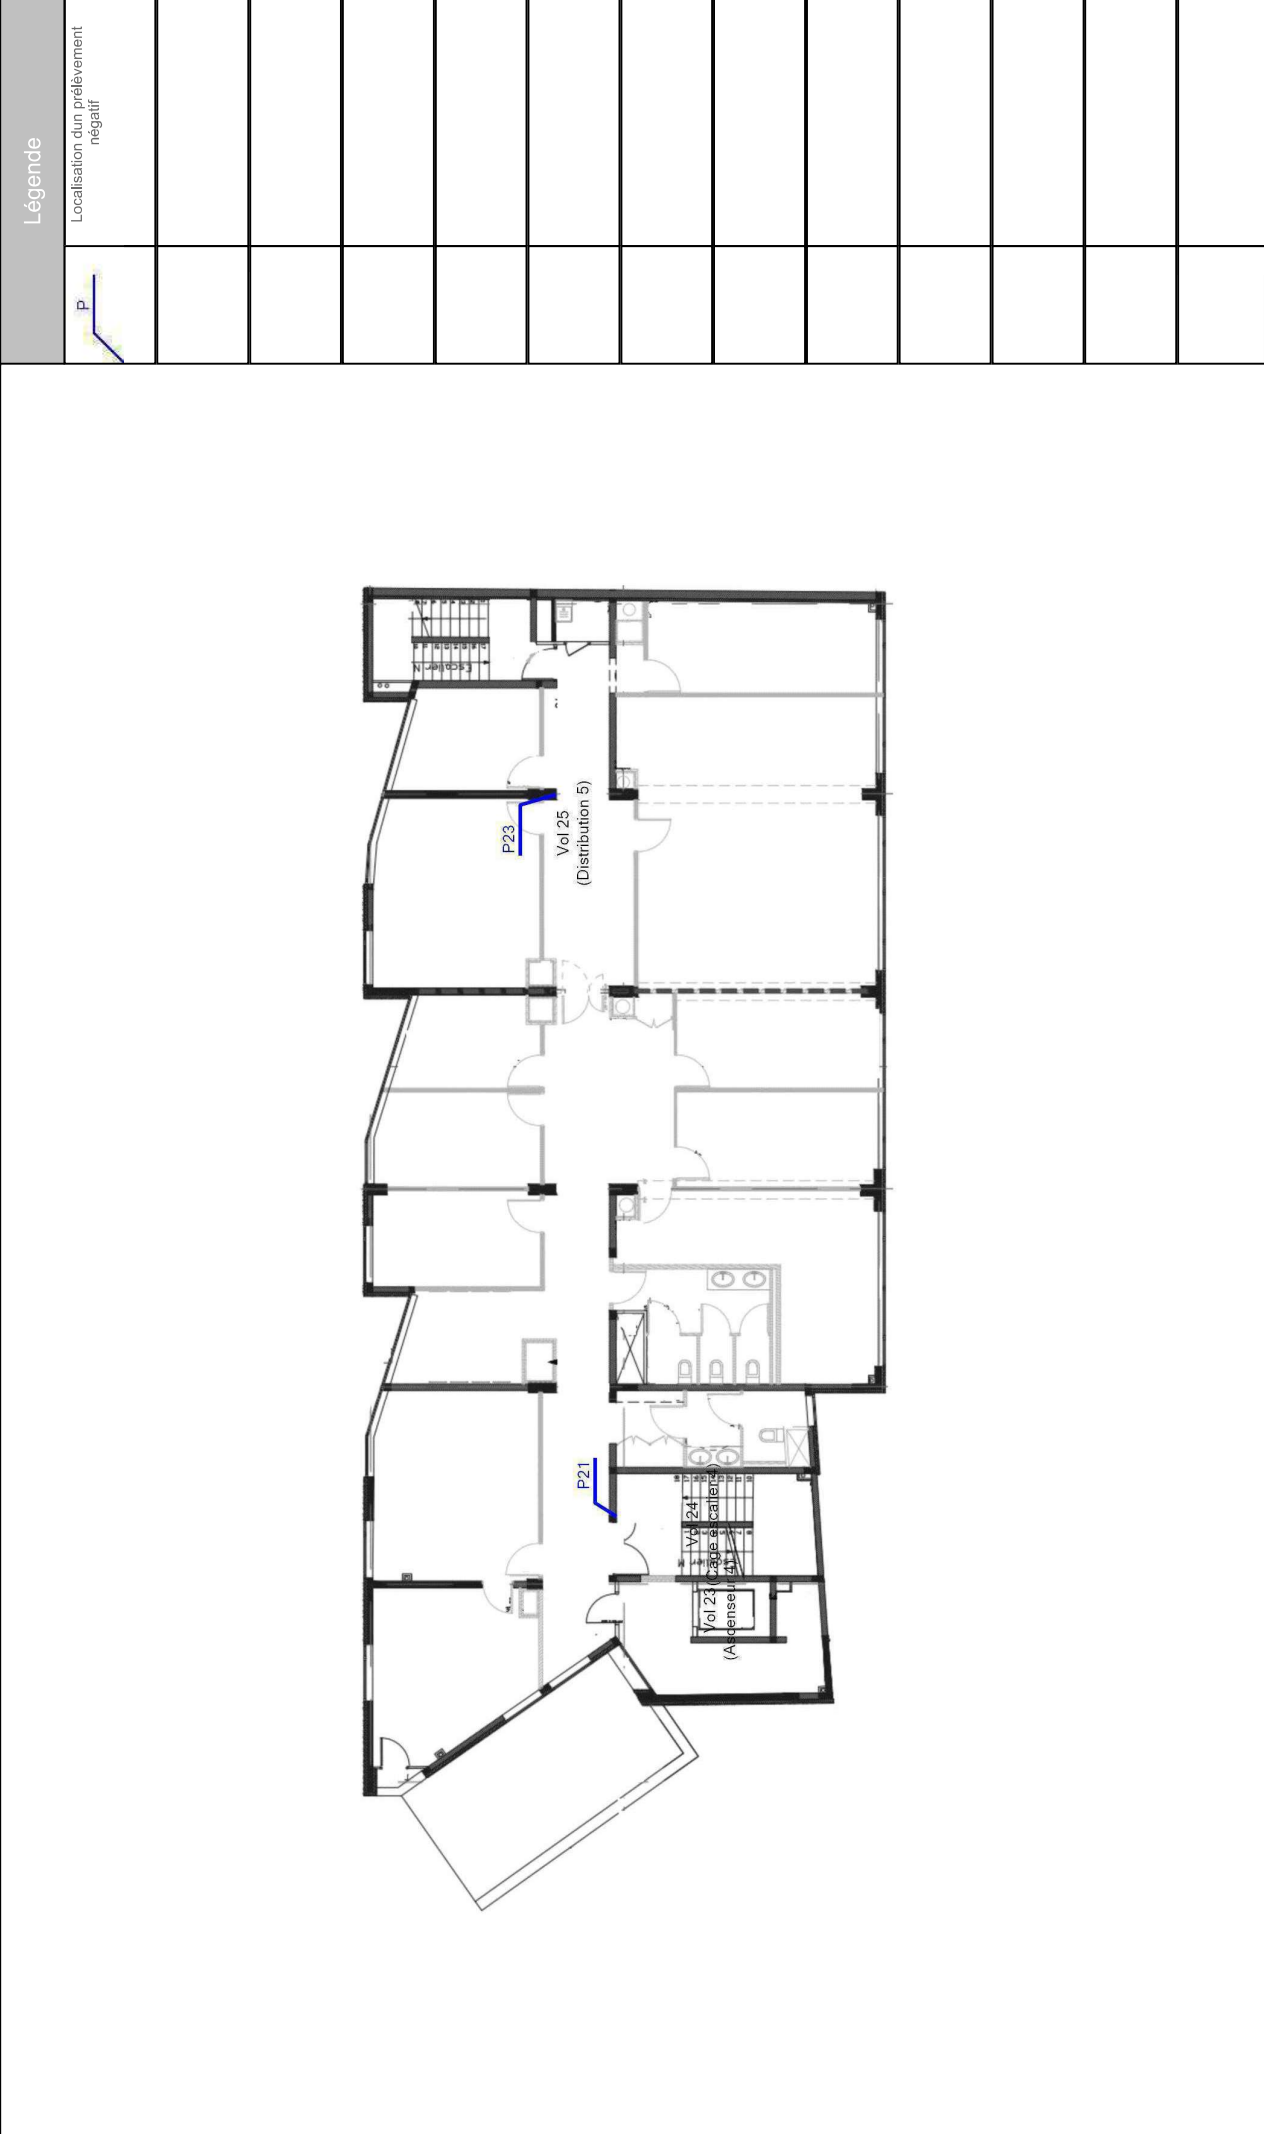
| <b>R+2 - PLAN DE REPÉRAGE - ACTIONS MENÉES</b> | Référence:<br>002EW776713-1 |

| Légende | | Adresse du bien | Désignation | Date intervention | Technicien intervenant |
|---|---|---|---|---|---|
| P | Localisation d'un prélèvement négatif | | | | |

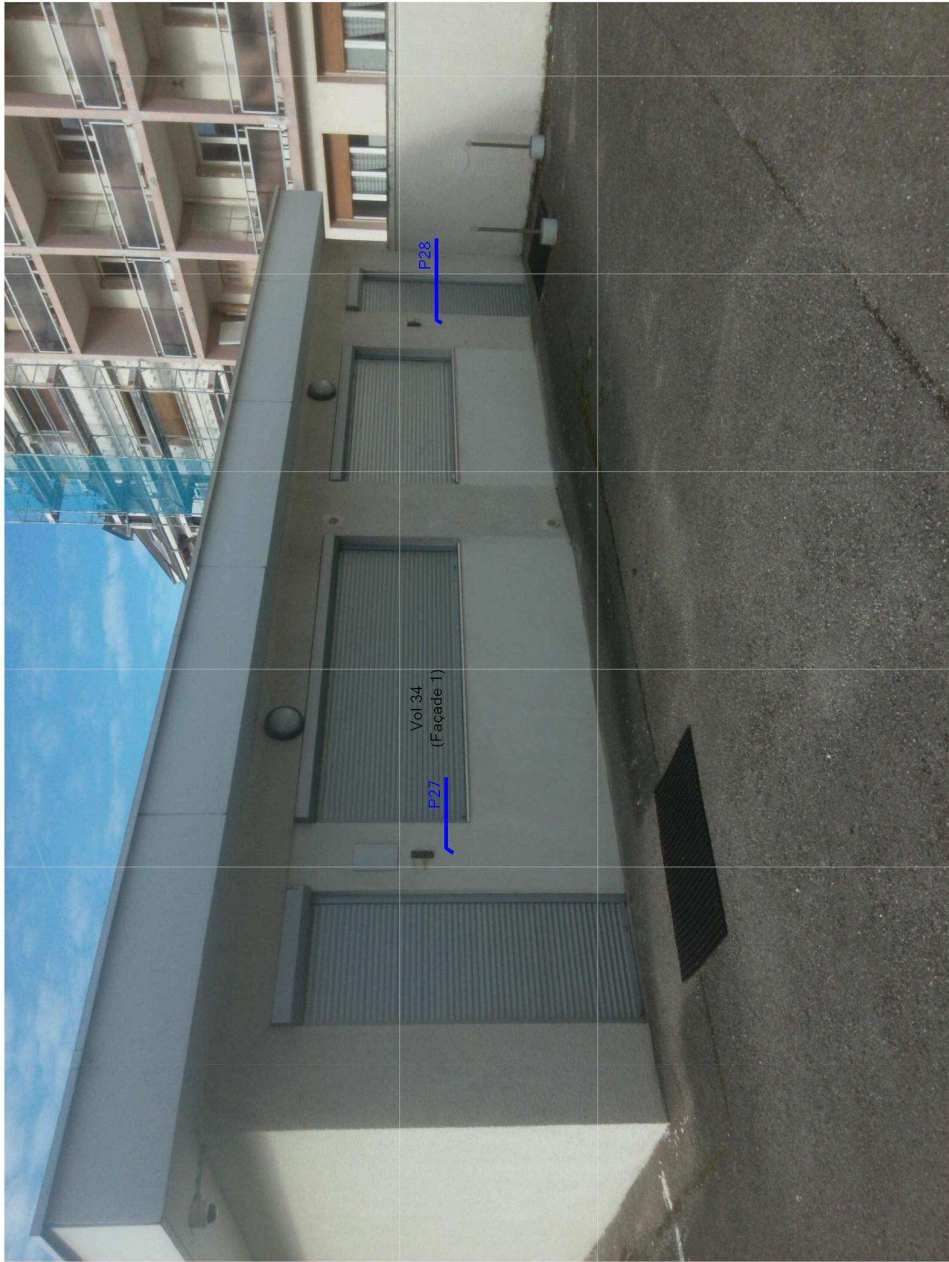
FACADE BÂTIMENT 4 - PLAN DE REPÉRAGE - ACTIONS MENÉES

| Légende | |
|---|---|
| | Localisation d'un prélèvement négatif |

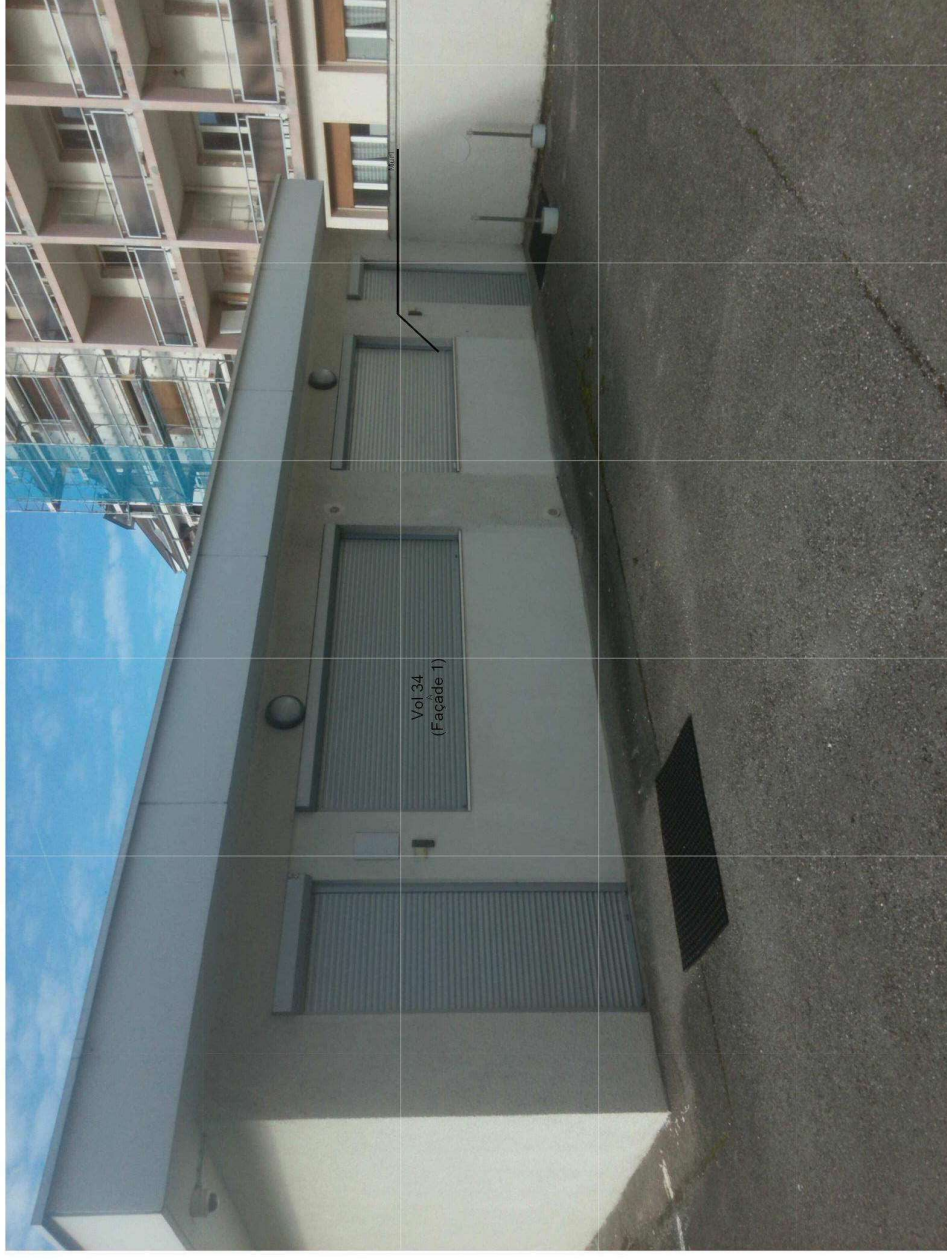
**FACADE BÂTIMENT 4 - PLAN DE REPÉRAGE - ÉLÉMENTS AVEC ET SANS PLOMB**

Volume et élément contenant du plomb
