MARCHE PUBLIC DE TRAVAUX
CAHIER DES CLAUSES TECHNIQUES PARTICULIERES
COMMUN A TOUS LES LOTS
(CCTP)

Maître de l'ouvrage : État - Ministère des armées

Conducteur d'opération : Service d'infrastructure de la défense

Objet du marché : LA MOTTE (83) - 1^{er} RCA - Gare de Sainte Roseline – Entretien ponctuel et réparation des voies ferrées (uniquement U1 et U2)

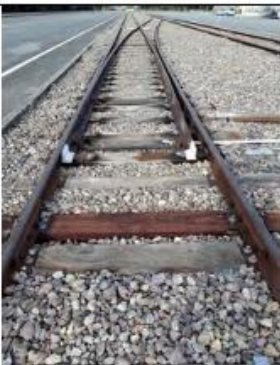
CARACTERISTIQUES DE L'APPAREIL :

| Type d'appareil : | BS 2 Voies | <p style="text-align: center;">PHOTO</p> |

COTES PRINCIPALES DE L'APPAREIL :

ETAT GENERAL DE L'APPAREIL :

Observations autres:
Remplacement de bois d'appareil de voie n°10, 12, 15, 19 et 20 en U1 / et n° 22, 29 et 31 en U2

TRAVAUX A REALISER SUR L'APPAREIL :

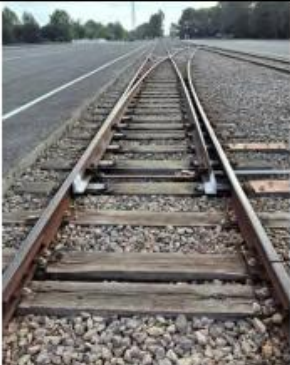
ADV n° B1

CARACTERISTIQUES DE L'APPAREIL :

| Type d'appareil : | BS 2 Voies | <p>PHOTO</p> |

COTES PRINCIPALES DE L'APPAREIL :

ETAT GENERAL DE L'APPAREIL :

Observations autres:
Zone avant pointe cœur à meuler
Contre-rail gauche trop usé, à remplacer

TRAVAUX A REALISER SUR L'APPAREIL :

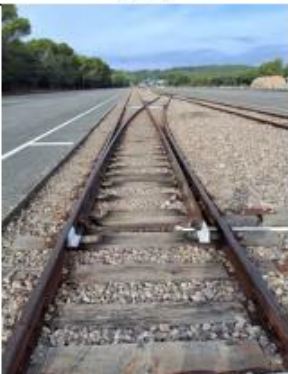
CARACTERISTIQUES DE L'APPAREIL :

| Type d'appareil : | BS 2 Voies | PHOTO |

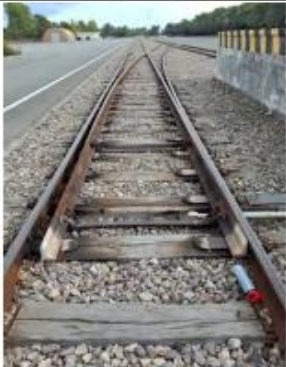
CARACTERISTIQUES DE L'APPAREIL :

| Type d'appareil : | BS 2 Voies | PHOTO |

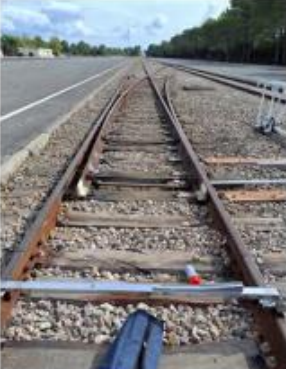
CARACTERISTIQUES DE L'APPAREIL :

| Type d'appareil : | BS 2 Voies | PHOTO |

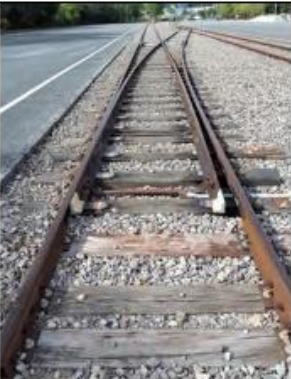
CARACTERISTIQUES DE L'APPAREIL :

| Type d'appareil : | BS 2 Voies | <p style="text-align: center;">PHOTO</p> |

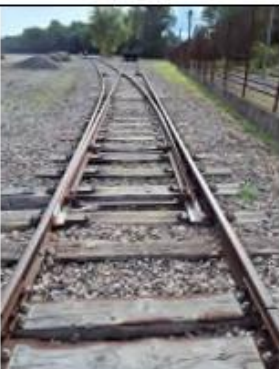
CARACTERISTIQUES DE L'APPAREIL :

| Type d'appareil : | BS 2 Voies | <p>PHOTO</p> |

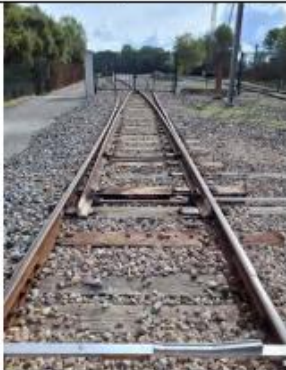
CARACTERISTIQUES DE L'APPAREIL :

| Type d'appareil : | BS 2 Voies | <p style="text-align: center;">PHOTO</p> |

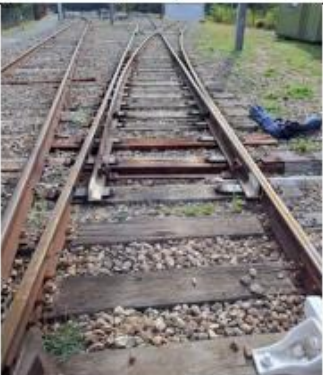
CARACTERISTIQUES DE L'APPAREIL :

| Type d'appareil : | BS 2 Voies | <p>PHOTO</p> |

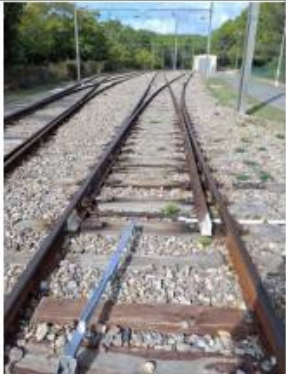
CARACTERISTIQUES DE L'APPAREIL :

| Type d'appareil : | BS 2 Voies | PHOTO |

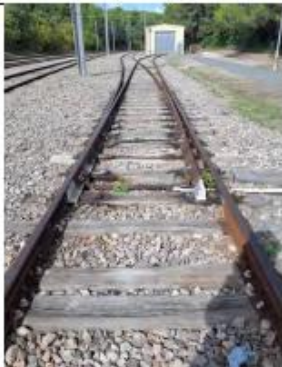
CARACTERISTIQUES DE L'APPAREIL :

| Type d'appareil : | BS 2 Voies | <p style="text-align: center;">PHOTO</p> |

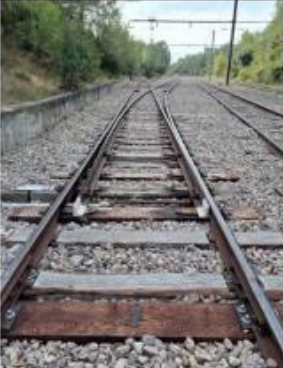
CARACTERISTIQUES DE L'APPAREIL :

| Type d'appareil : | BS 2 Voies | <p style="text-align: center;">PHOTO</p> |

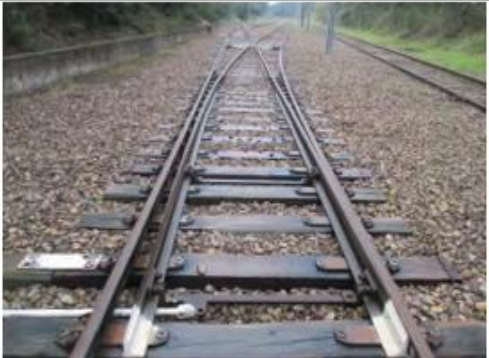
CARACTERISTIQUES DE L'APPAREIL :

| Type d'appareil : | BS 2 Voies | PHOTO |

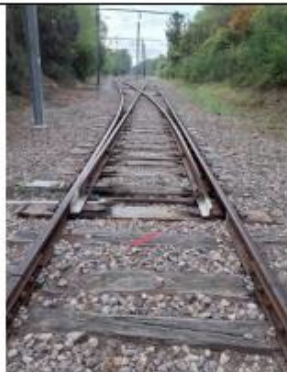
CARACTERISTIQUES DE L'APPAREIL :

| Type d'appareil : | BS 2 Voies | PHOTO |

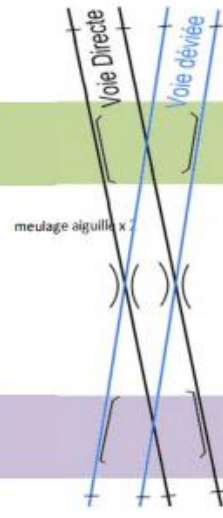
COTES PRINCIPALES DE L'APPAREIL :

| 1,426 ≤ X ≤ 1,470 | ADV F 1,434 | | ADV G 1,444 | 1,426 ≤ X ≤ 1,470 |
