## Rapport de repérage des matériaux et produits contenant de l'amiante à intégrer au Dossier Technique Amiante

Rapport N° : 22381381/S1/19/AM-DTA\_V1

**UGECAM - BATIMENT NC**

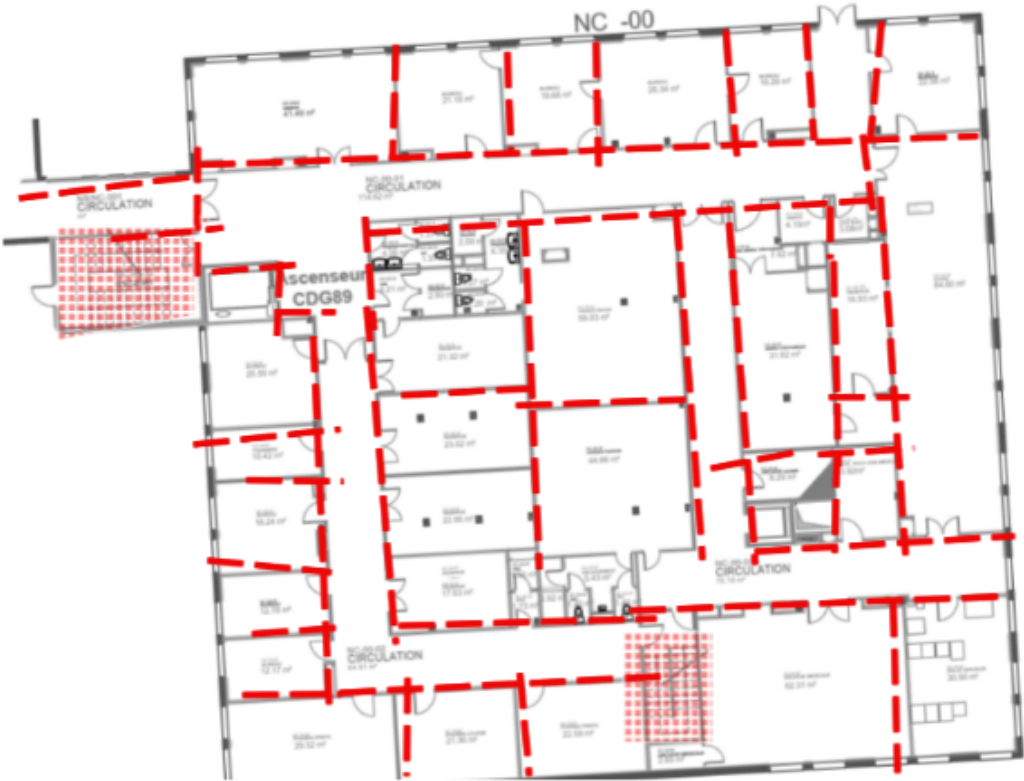
| PLANCHE DE REPERAGE TECHNIQUE | | |

| PLANCHE DE REPERAGE TECHNIQUE | | |
|---|---|---|
| <div>Matériaux et produits contenant de l'amiante :</div> <div><div></div>Enduits projetés (Liste B)</div> <div><div></div>Dalles de sol (Liste B)</div> | | |

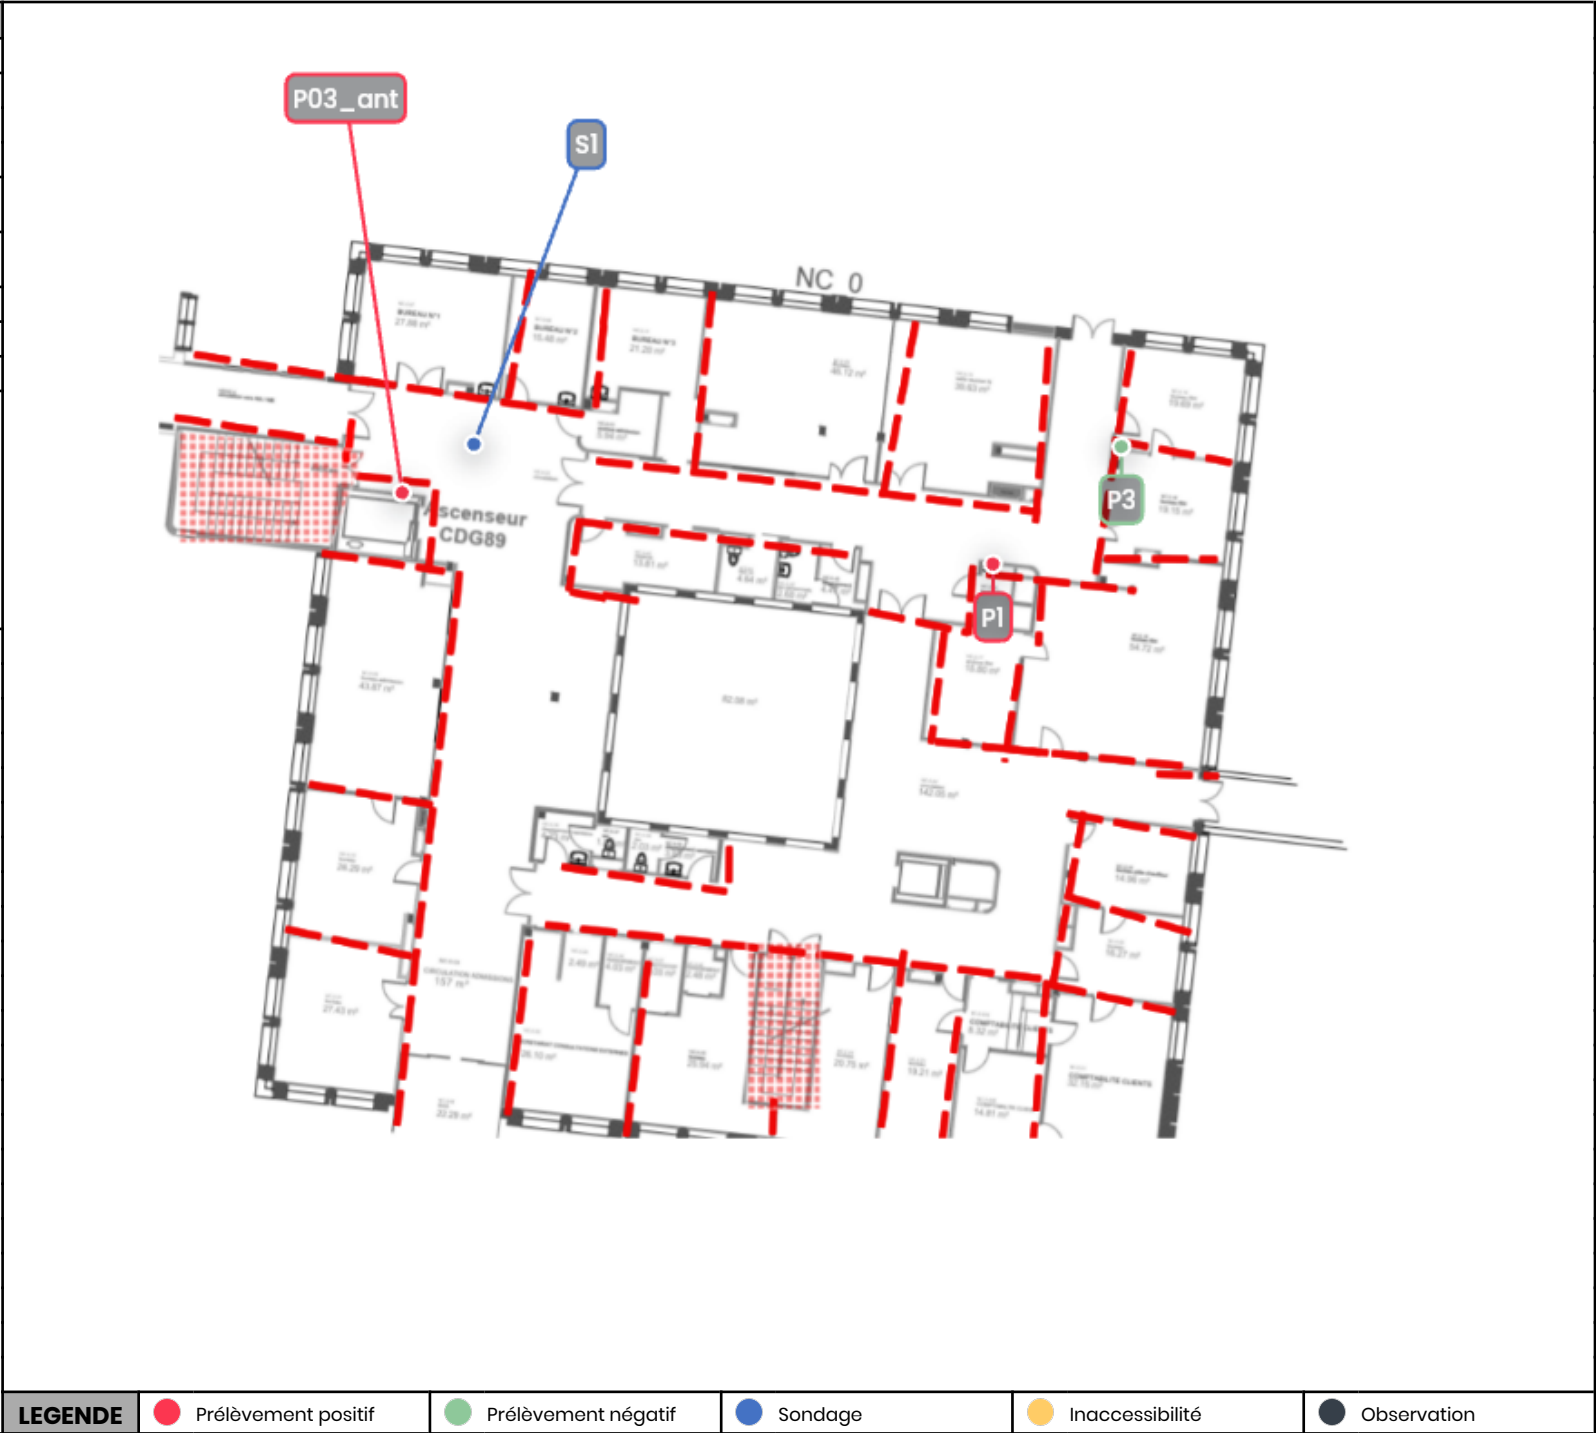
| PLANCHE DE REPERAGE TECHNIQUE | | |

| PLANCHE DE REPERAGE TECHNIQUE | | |
|---|---|---|
| <b>Matériaux et produits contenant de l'amiante :</b><br><br>--- Enduits projetés (Liste B)<br>■■■■■ Dalles de sol (Liste B) | | |

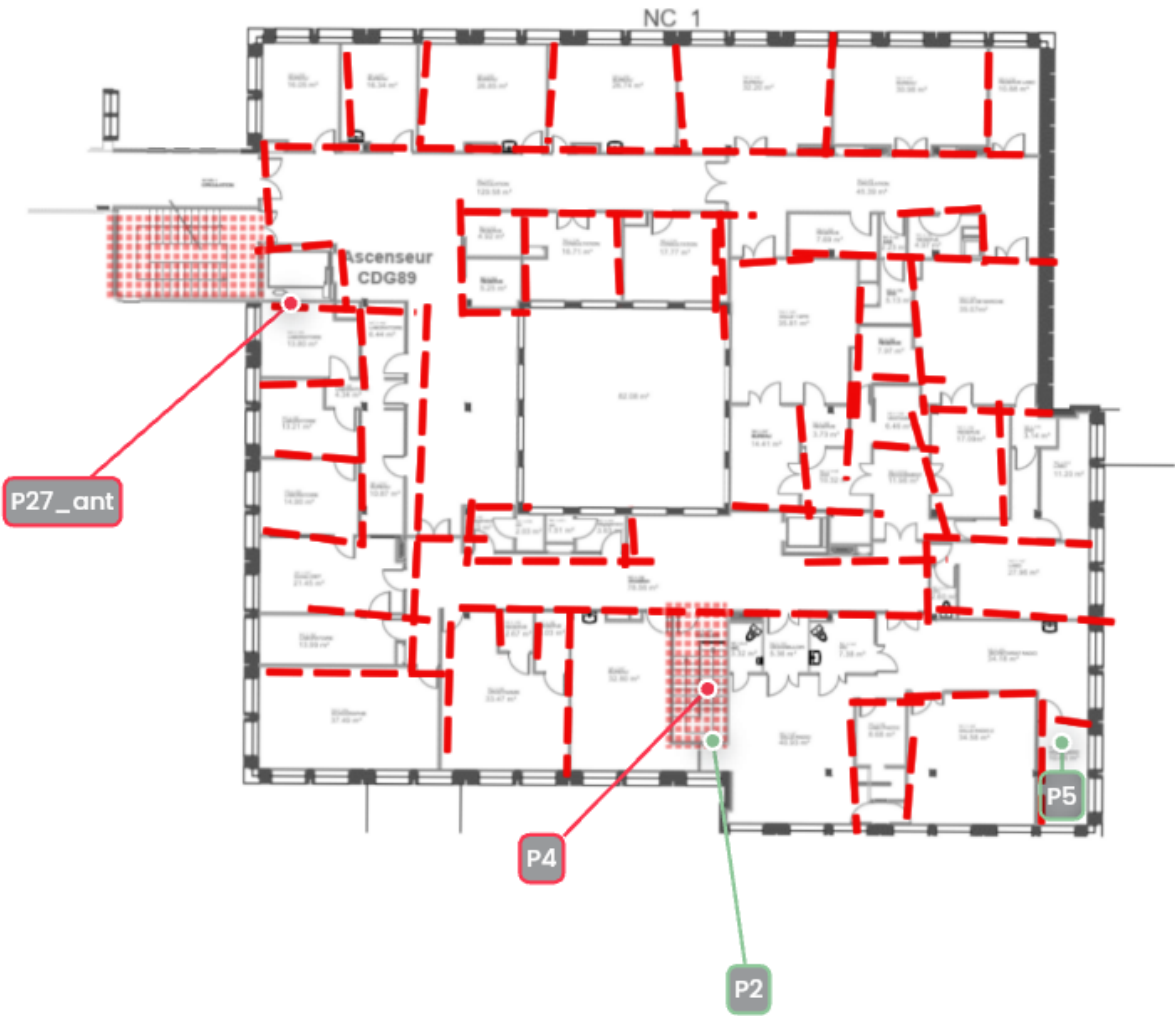
| PLANCHE DE REPERAGE TECHNIQUE | | |

| PLANCHE DE REPERAGE TECHNIQUE | | |
|---|---|---|
| <b>Matériaux et produits contenant de l'amiante :</b><br><br>--- Enduits projetés (Liste B)<br>■■■■■ Dalles de sol (Liste B) | | |

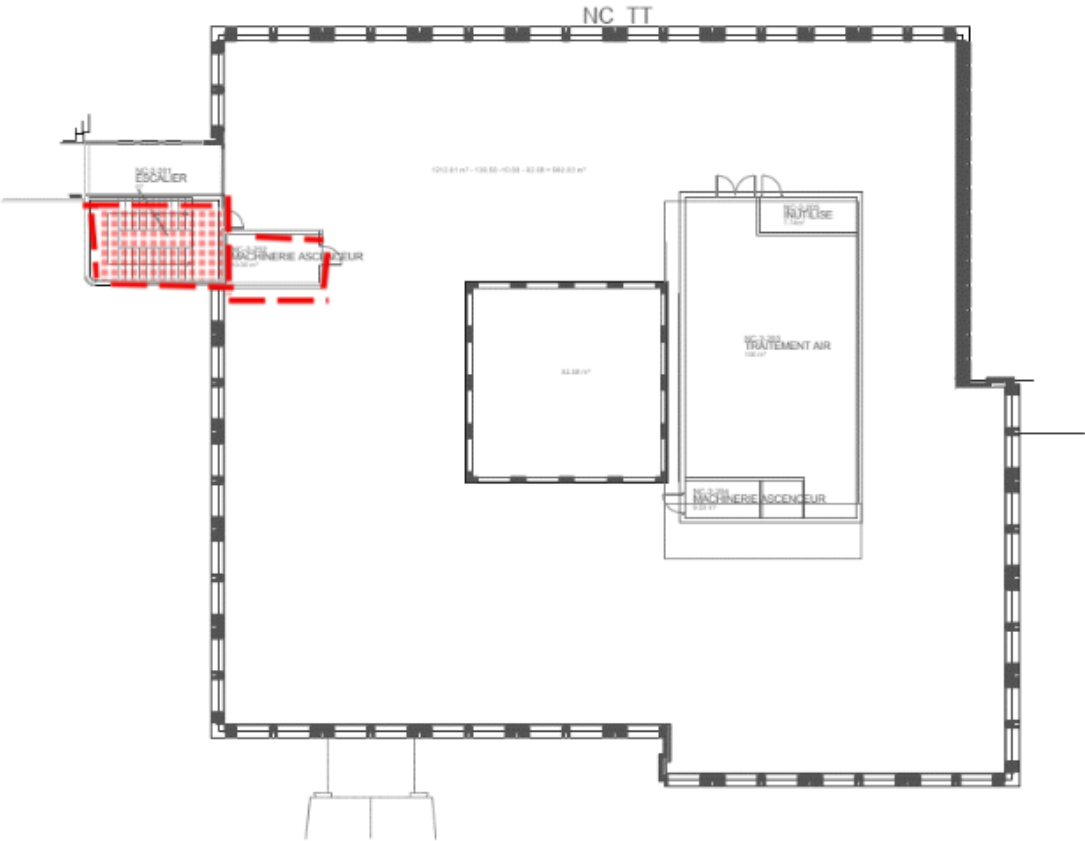
## PLANCHE DE REPERAGE TECHNIQUE

| PLANCHE DE REPERAGE TECHNIQUE | | |
|---|---|---|
| <div>Matériaux et produits contenant de l'amiante :</div> <div><div></div>Enduits projetés (Liste B)</div> <div><div></div>Dalles de sol (Liste B)</div> | | |
