## D.0 - NOTICE DE PROJET

### PRESENTATION GENERALE DU CADRE DU PROJET

#### OBJET DU PROJET

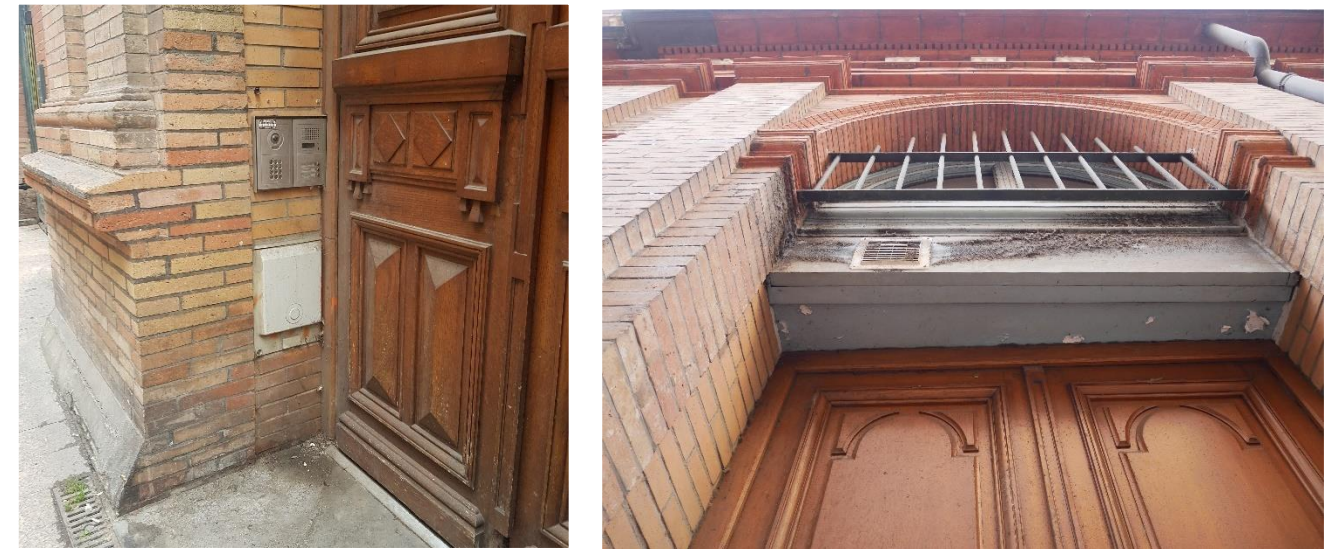
*Photos de la porte Pb02, rue Temponières*

Suite aux travaux de mise en accessibilité PMR de l'édifice, la porte créée rue Temponières n'a pas été placée dans le même alignement que les autres menuiseries du rez-de-chaussée. Afin de se mettre en conformité avec les prescriptions de la DRAC, le projet prévoit de replacer cette dernière en feuillure. La gaine en linteau ne pourra pas être supprimée car son déplacement entrainerait des travaux intérieurs trop conséquents hors du périmètre prévu. Néanmoins le projet prévoit une meilleure intégration de la bouche d'extraction. L'alignement entre l'imposte, la gaine et la porte sera rétabli.

Suite aux travaux de mise en accessibilité PMR de l'édifice, la porte créée rue Temponières n'a pas été placée dans le même alignement que les autres menuiseries du rez-de-chaussée. Le projet prévoit de replacer cette dernière en feuillure et donc de déplacer le système d'interphone. La gaine en linteau ne pourra pas être supprimée car son déplacement entraînerait des travaux intérieurs trop conséquents hors du périmètre prévu. Néanmoins le projet prévoit une meilleure intégration de la bouche d'extraction. L'alignement entre l'imposte, la gaine et la porte sera rétabli. De fait, il diminuera considérablement la présence visuelle de la gaine.

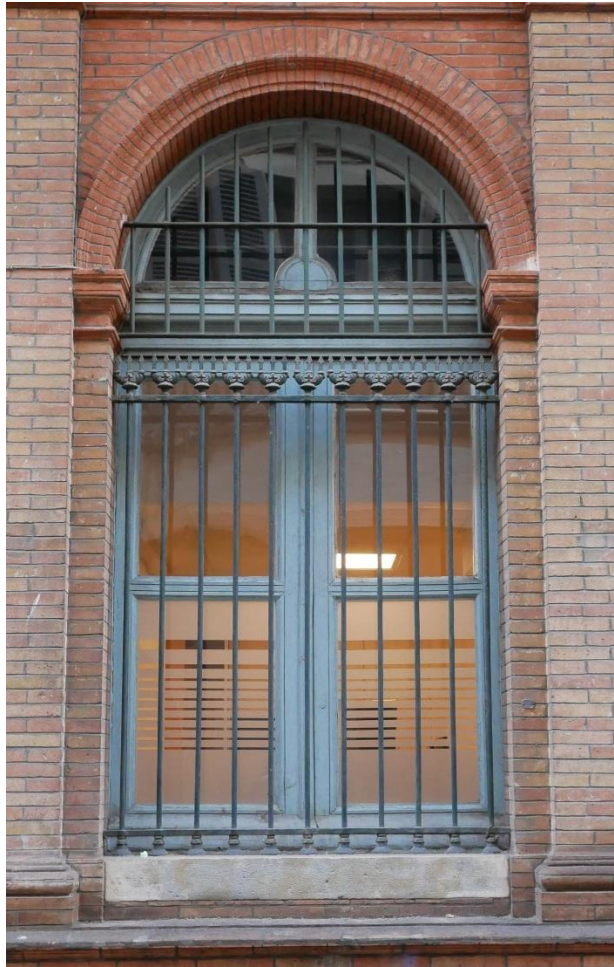
*Fers de défense à tridents, rue Temponières*

Afin d'homogénéiser la façade, il est proposé la suppression des fers de défense au niveau des impostes de l'entresol. Un vitrage SP10 sera mis en place. De nouveaux fers de défense sont prévus au-devant des menuiseries du RDC côté place de la Bourse. Ils seront fabriqués sur le modèle des fers d'origine cf. Rue Temponières.
