# CATHÉDRALE NOTRE-DAME DE PARIS

## PHASE 3 TRAVAUX DE RESTAURATION POST-2023

### RESTAURATION EXTÉRIEURE DE LA SACRISTIE

#### DOSSIER DE CONSULTATION DES ENTREPRISES

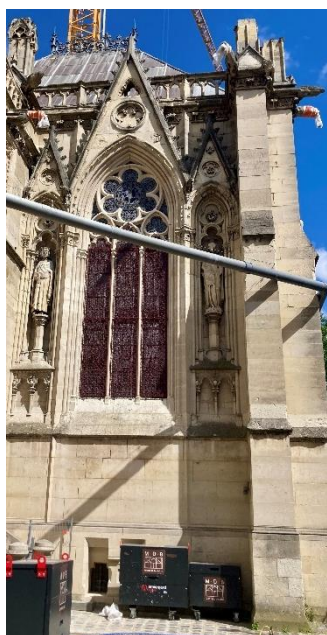
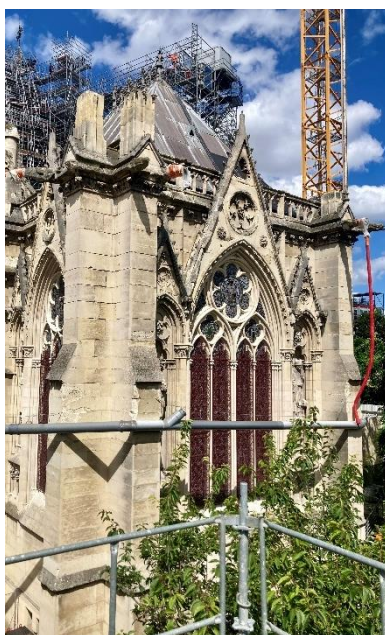
*Elévations Ouest, Sud et Est de la grande sacristie*

L'ensemble est couronné d'un garde-corps, dont le dessin est identique à celui du vaisseau central de la cathédrale. Il est interrompu, de part et d'autre des baies, par des dais surmontés d'aigles, aujourd'hui disparus. Ces dais, disposés à 45°, correspondent à la jonction entre les gâbles des baies et des niches. Ceux-ci se prolongent, au-delà de l'appui des baies, jusqu'à la moulure du soubassement.

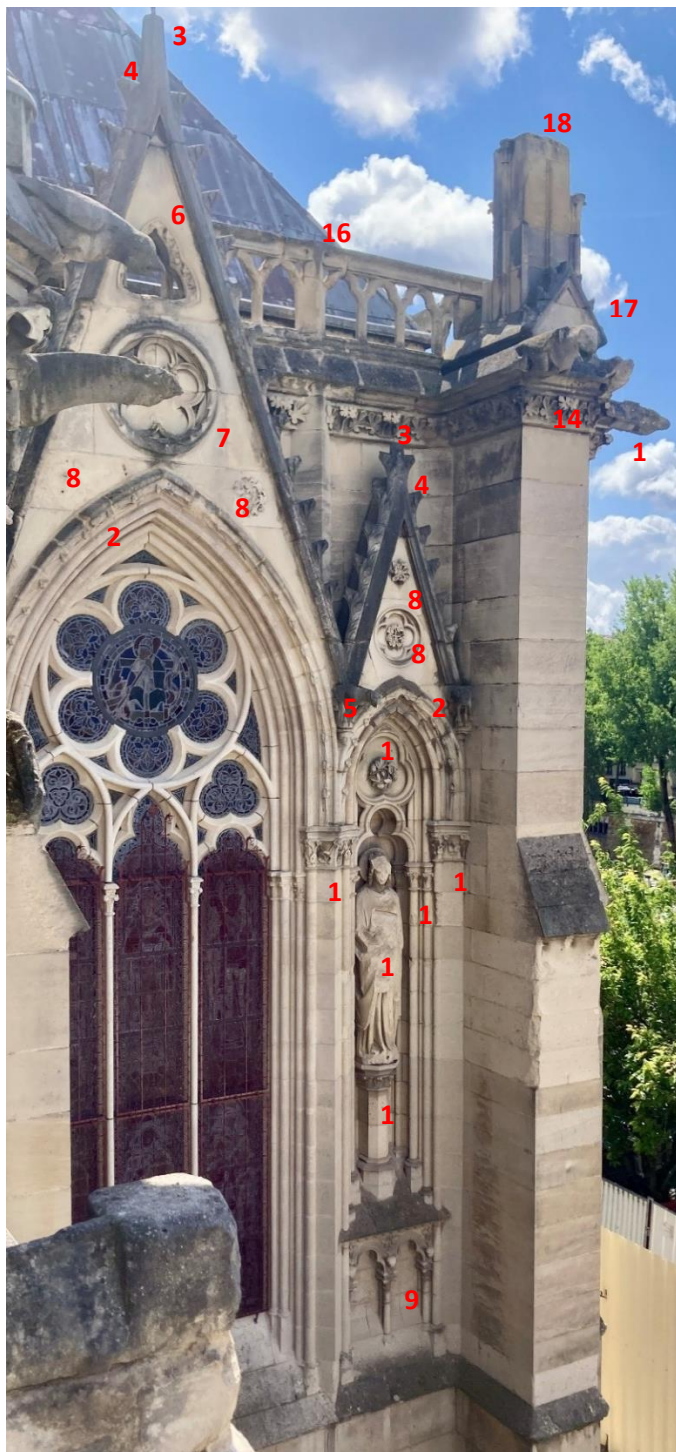
*Elévation Ouest de la grande sacristie*

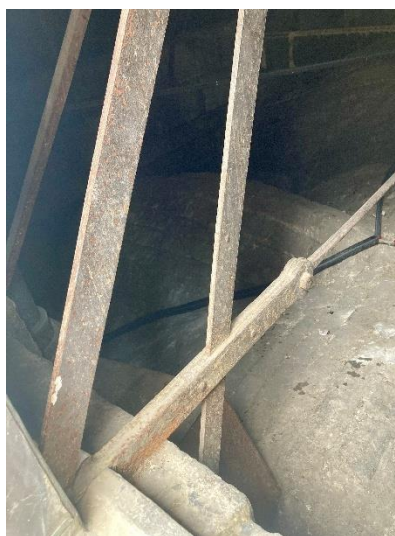
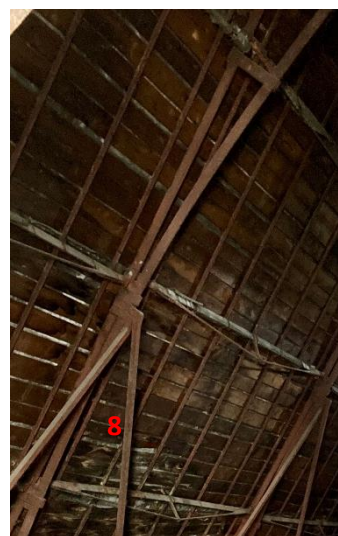
En haut : plan de charpente et élévation d'une demi-ferme ; en bas : détail des pieds de fermes et des pannes sous-tendues

La charpente métallique est composée des éléments suivants :

- de fermes et demi-fermes constituées de deux arbalétriers droits (1) et de deux arbalétriers courbes (2) en fer plat (de 60x10 mm et 50x10 mm de section), reliés par des liens (3) également en fer plat (de 40x8 mm de section), avec des tirants (5) en fer rond (diam. 25 mm) verticaux (poinçons) et horizontaux (niveau entrails, formant une enrayure) ;
- de quatre cours de pannes (6) dans la hauteur du versant, « armées » (sous-tendues) ;
- de chevrons (7) en fer carré (20x20 mm de section) ;
- des éléments de contreventement (8) en fer carré, dans le plan du versant ;
- d'une palée de contreventement sous le niveau de faîtage (9).

Après dépose de la couverture et du support en démolition, la charpente métalliques de la grande sacristie, en bon état de conservation, sera restaurée. Les fers seront brossés et traités contre la corrosion, les assemblages et supports vérifiés, et la tension des tirants mesurée et corrigée si nécessaire.

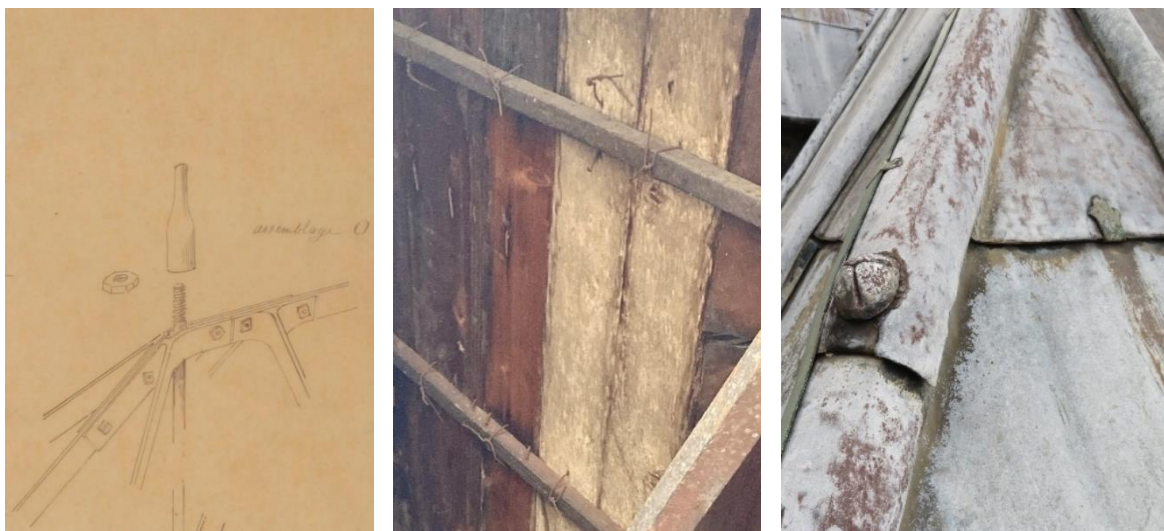
*A gauche : assemblage des arbalétriers, des arêtiers, de la panne faîtière et du tirant-poinçon*

*Au centre : volige en sapin fixée sur les chevrons par des liens en fil de fer*

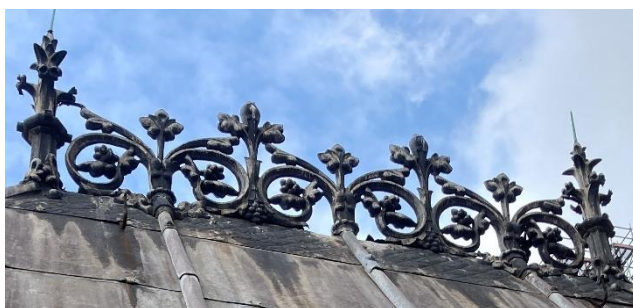
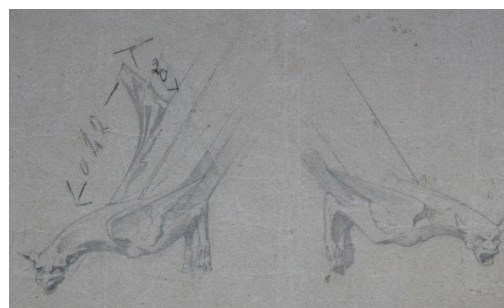
*A gauche : élévation de la crête de faîtage. A droite : animaux en plomb à la base des rampants de la lucarne (disparus)*

Le faîtage présente une jupe embossée à motif géométrique, et des ornements en plomb repoussé : 2 épis de faîtage, et une crête à motif végétal, composée de 3 volutes, séparées par 2 fleurons. Ces ornements sont fixés sur la volige par des armatures métalliques.

La lucarne est également couverte en plomb, et ornée d'un épi de faîtage, d'une crête composée de 5 crochets avec un rang de cabochons décoratifs à la base en haut de chaque versant. 3 crochets ornent également chacun des rampants du fronton, à l'extrémité desquels se trouvaient deux animaux sculptés en plomb, aujourd'hui disparus.

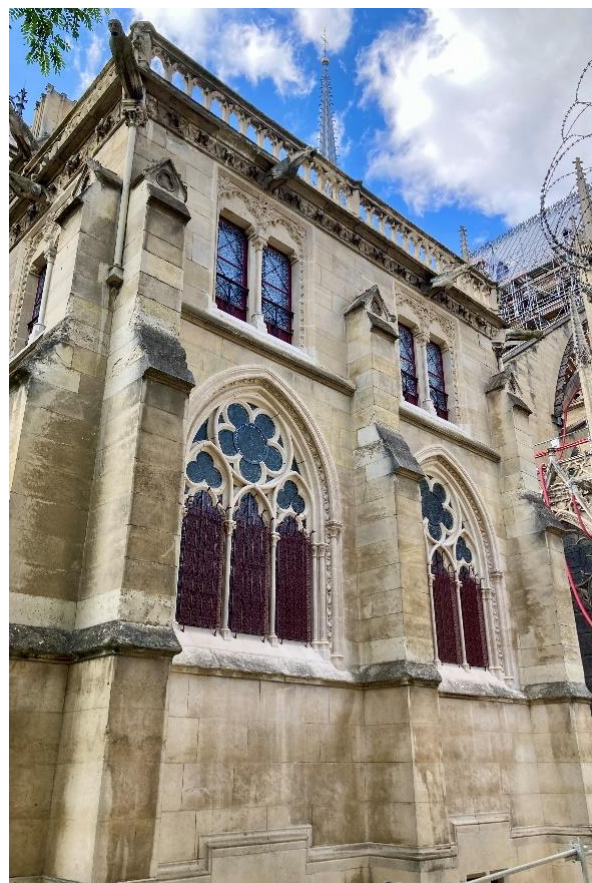
*Elévations Sud et Est de l'avant-corps*

Le premier étage est délimité par un larmier s'alignant avec le larmier intermédiaire des contreforts de la grande sacristie du Chapitre. Filant sur toutes les élévations de l'avant-corps, ce bandeau est interrompu, à intervalles réguliers, par les fins contreforts scandant le bâtiment.

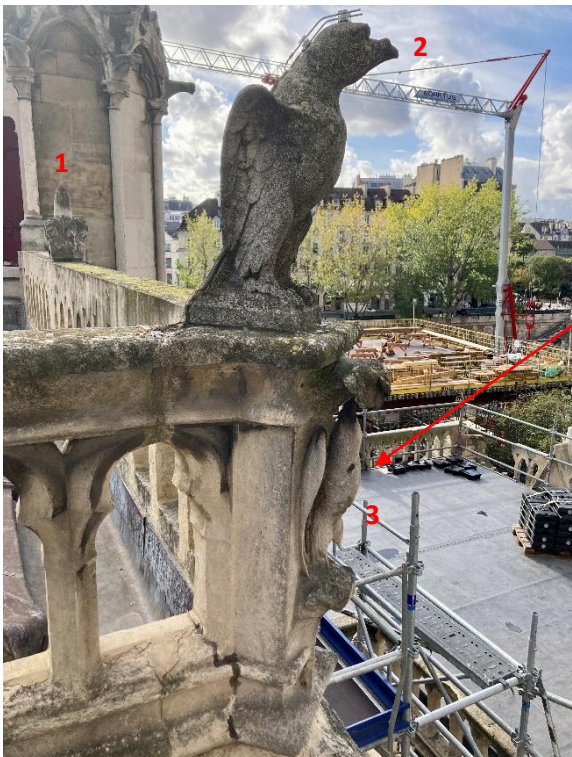
*Ornements sculptés du garde-corps de l'avant-corps (angle Nord-Ouest): fleuron (1) et aigle (2) sur la main-courante, animal sur le balustre d'angle (3), et dessin de cet animal par Viollet-le-Duc (MPP, 1996/083/0189, n°4569)*

Comme la grande sacristie, l'avant-corps est couronné par un garde-corps à lancette. Celui-ci est interrompu, selon le rythme des contreforts, par des dais surmontés, aux angles, d'aigles, à l'identique de la grande sacristie, et, sur les parties droites, de fleurons. Aujourd'hui, seul un type de chacun de ces ouvrages est encore en place. Les dais disposés aux angles sont ornés d'une figure sculptée, en applique sur la face principale (Angles Nord-Ouest, Nord-Est et Sud-Est - l'angle Sud-Ouest est occupé par la tourelle d'escalier).

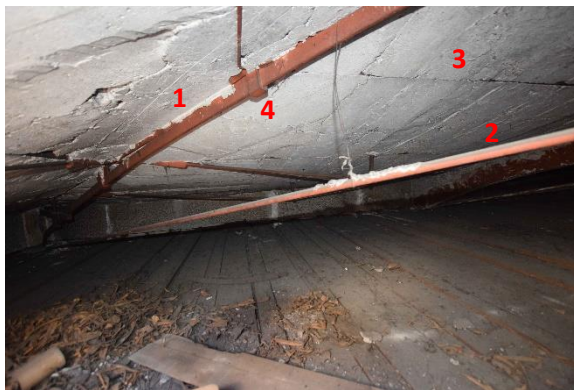
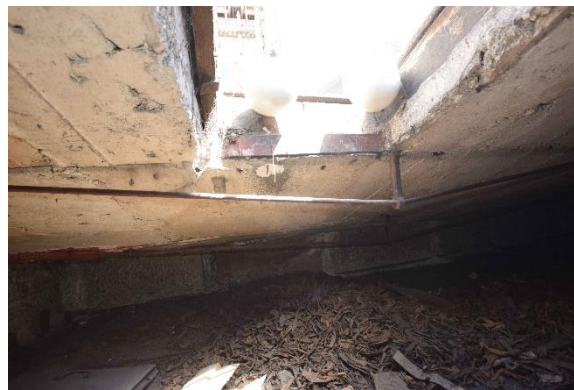
Vue du comble de l'avant-corps, à fermettes métalliques et remplissage plâtre. A droite, détail d'une panne sous-tendue.

Au droit de l'avant-corps, le remplissage structurel en plâtre banché formant support de couverture, en assez bon état de conservation, sera révisé (compléments ponctuels de plâtre pour assurer la planéité du support, reprise des zones affaissées et fissures, etc.). De nouveaux arêtiers en bois seront ensuite reposés sur ce dernier selon les dispositions existantes.

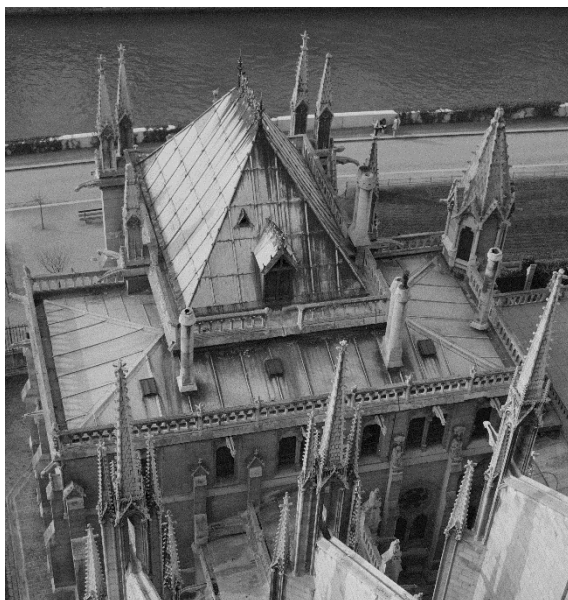
A gauche, photographie prise en 1986 par A. Lotte, Sacristie (MAP Photothèque, cl. MH 336759)

A droite, photographie prise en février 2026 (Agence Ph. Villeneuve ACMH).

Dans la configuration d'origine, trois châssis de toit permettaient d'accéder au comble, comme on le voit sur les photographies d'archives. Deux de ces châssis sont conservés, et le troisième, à l'angle Nord-Est, a été remplacé par une sortie de toit pour la centrale de traitement d'air mise en place dans le cadre des travaux de restauration intérieure de la Phase 2 « Reconstruction suite à l'incendie du 15 avril 2019 ».

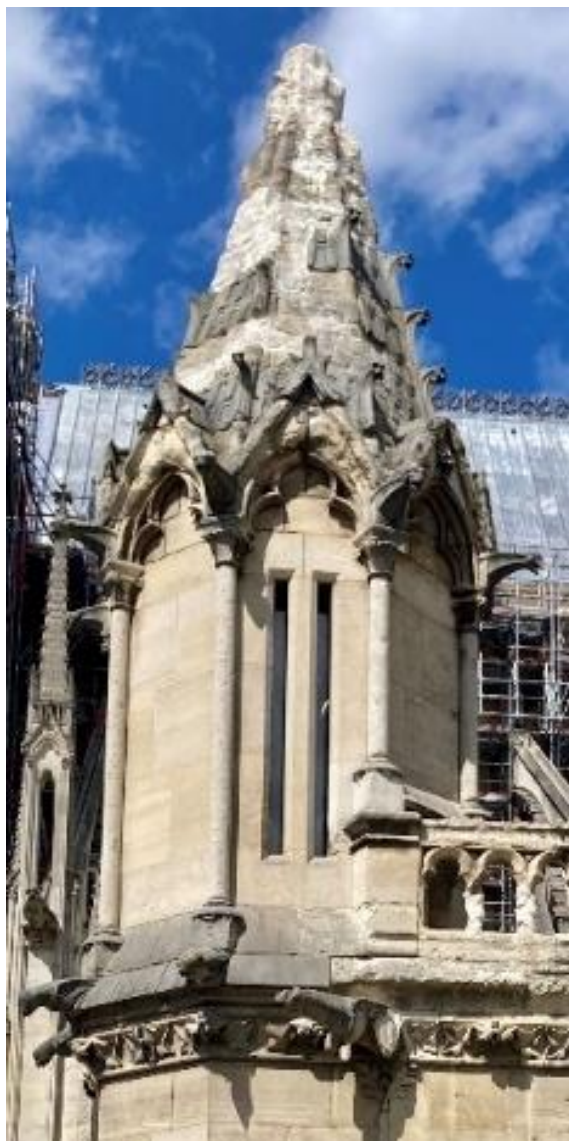
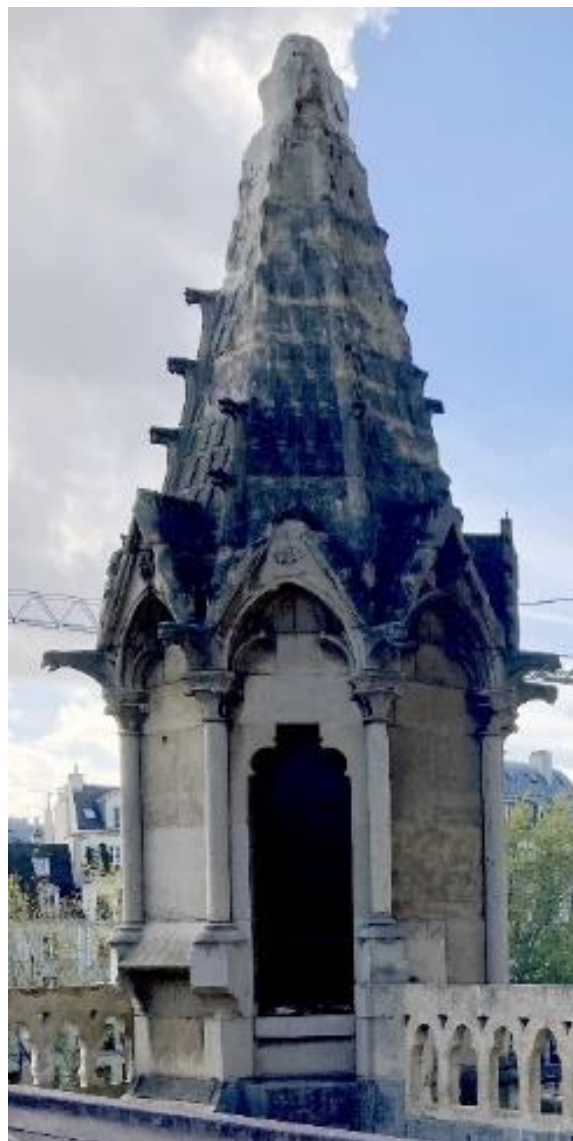
*Élévations Sud (Pans Sud-Ouest, Sud et Sud-Est) et Nord-Est (Pan Est, Nord-Est et Nord)  
de la partie sommitale de la tourelle d'escalier*

La frise végétale et le glacis qui couronnent l'avant-corps se prolongent sur les faces de la tourelle. Au-dessus de cette corniche, les arêtes de la tourelle sont dotées de colonnettes. Sur celles-ci, prennent appui des trilobes surmontés de gâbles à crochets et fleurons. A leur naissance, des gargouilles évacuent, au-dessus des chapiteaux, les eaux accumulées derrière ces ouvrages. Des figures identiques, à simple fonction ornementale, sont placées à l'aplomb sous les bases des colonnettes.

La tourelle présente un couronnement pyramidal en pierre de taille, aux faces ornées d'un motif de tuiles incisé, aux arêtes pourvues de crochets, et surmonté d'un fleuron sommital.

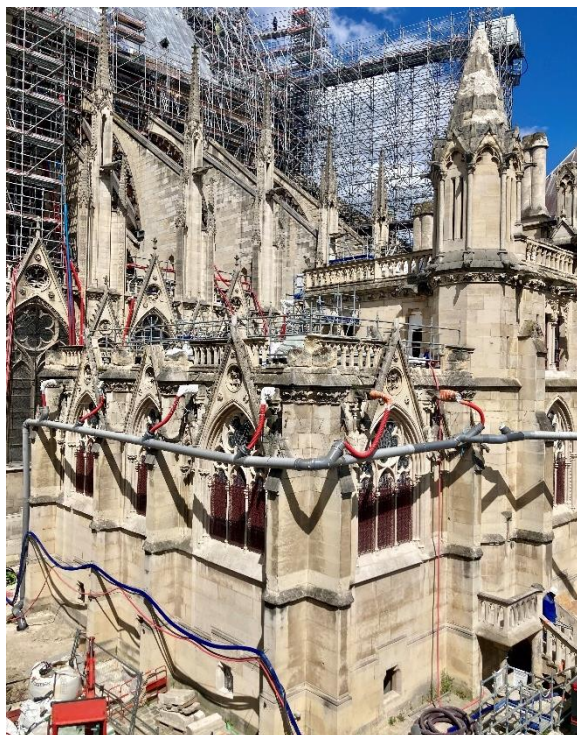
*Façades Ouest et Sud de l'aile basse  
(Photographie prise pendant le chantier de la Phase 2  
« Reconstruction suite à l'incendie du 15 avril 2019 »*

La baie centrale de la façade Ouest est l'unique baie plus étroite car correspondant à la largeur de la galerie. De ce fait, elle présente une légère variation dans sa composition, puisque non flanquée de niches et présentant deux lancettes au lieu de trois.

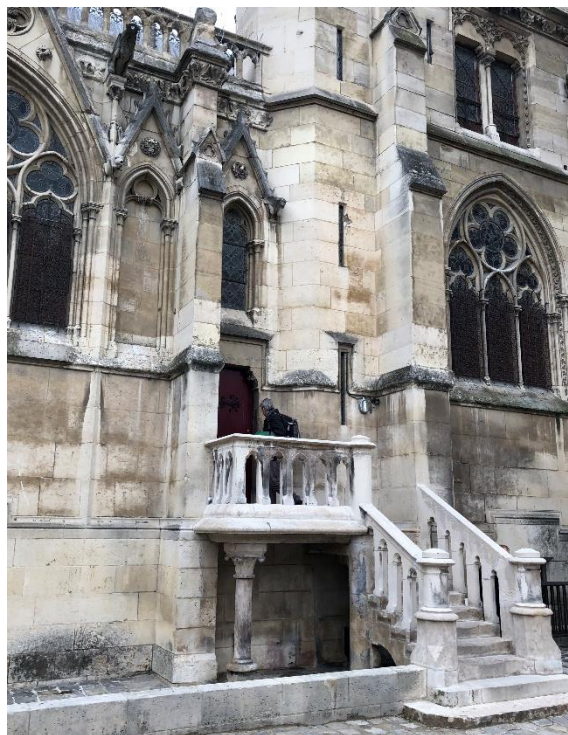
*Détail de la travée située à l'extrémité Est de la façade Sud  
de l'aile basse accueillant l'accès principal à la sacristie  
Photographie prise avant incendie*

A l'extrémité Est de l'aile basse, est ménagée, côté Sud, la porte d'accès principale de la sacristie. Elle correspond à une nouvelle largeur de niche d'encadrement des baies.

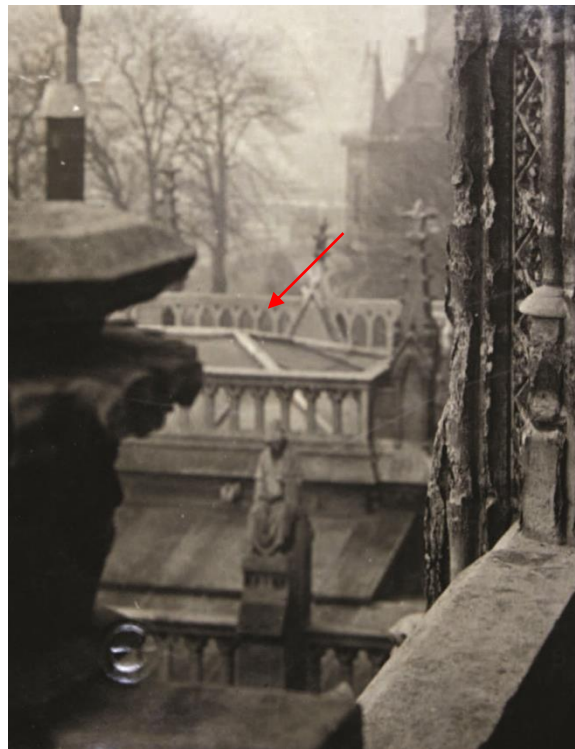
La toiture d'origine de l'aile basse, couverte en plomb, est visible sur les photographies anciennes, avec au centre une souche de cheminée, arasée lors de la réfection de la toiture.

Vues de la couverture en plomb de l'aile basse. Médéric Mieusement, photographe, « Notre-Dame de Paris. Sacristie et cour du Chapitre », 1893. Médiathèque de l'Architecture et du Patrimoine, Photothèque, Album Notre-Dame de Paris [cliché RÉA 2008].

On voit sur la photo ci-dessus plus de souches de cheminées qu'il n'y en a actuellement sur l'édifice :

- une souche de cheminée sur la grande sacristie, actuellement encore en place ;
- trois souches de cheminées sur la toiture de l'avant-corps, dont une est conservée et deux sont arasées ;
- une souche de cheminée sur la toiture de l'aile basse, aujourd'hui également arasée.

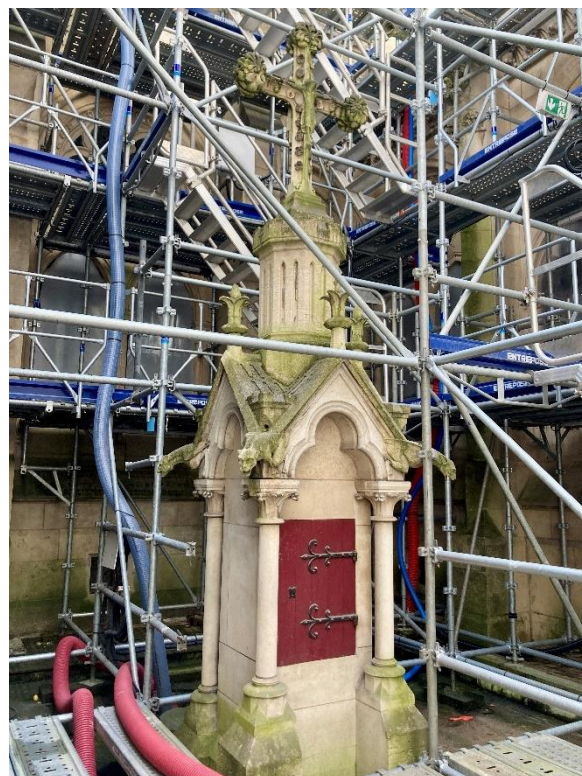
*La fontaine au centre du cloître*

- le remplacement des pierres dégradées en soubassement ;
- la restauration de la croix de la fontaine du cloître :
  - restitution du bras de croix Est manquant ;
  - remplacement la sculpture de la Vierge très dégradée sur la face Sud.

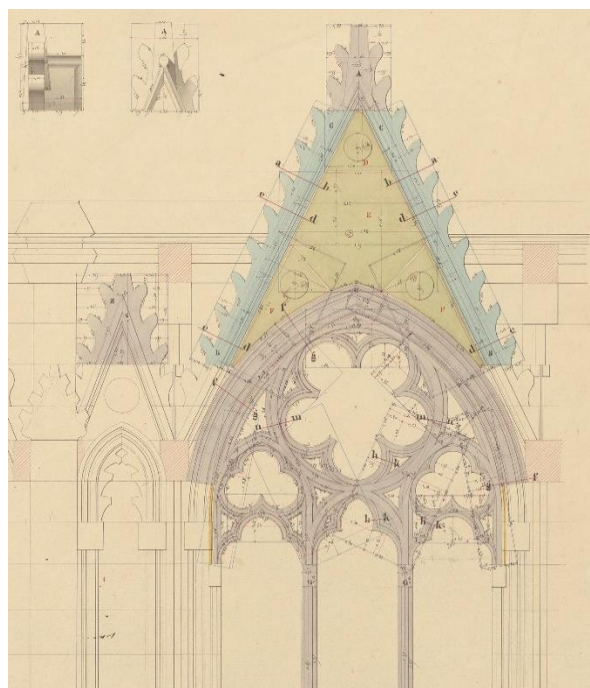
Extraits des attachements figurés de maçonnerie datant de la construction (Médiathèque du patrimoine et de la photographie), où les couleurs représentent les différents types de pierre.

Selon les attachements figurés d'Eugène Viollet-le-Duc conservés à la médiathèque de l'architecture et du patrimoine, on peut recenser plusieurs types de pierres réparties en fonction de la résistance nécessaire pour telle ou telle partie de l'édifice, de son emplacement et de sa configuration.

L'étude de certains documents démontrent que plusieurs natures de pierres sont parfois utilisées pour une même assise, probablement pour des raisons d'approvisionnement. A titre d'exemple, pour bâtir les chéneaux de la grande sacristie du chapitre, trois types de pierres s'alternent : la pierre de Saint-Nom, la pierre de Soissons, la pierre de Bagneux. La frise sculptée de l'avant-corps est, quant à elle composée de banc royal de l'abbaye du Val, du banc royal de Méry et de pierre de vergelet.

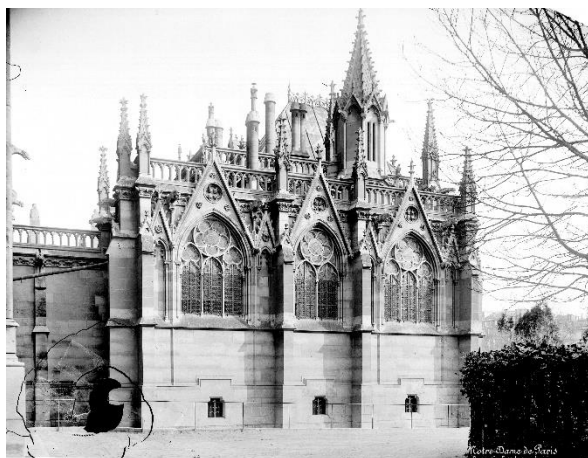
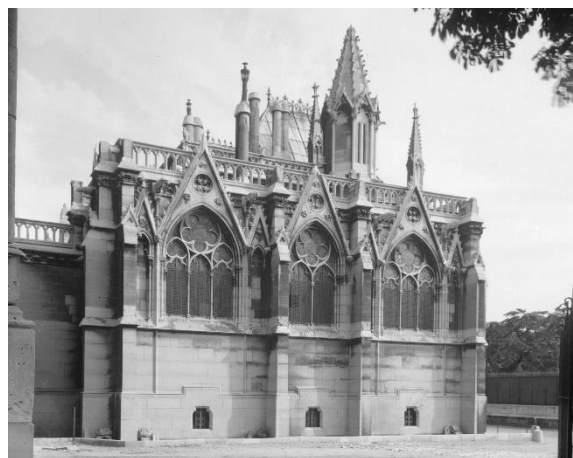
Façade ouest de la sacristie en 1893 à gauche (Photographie prise par M. Mieusement, Sacristie. Façade Ouest - MAP Photothèque, cl. 14116) et en 1956 à droite (Photographie prise par H. Graindorge, Sacristie, Façade Sud - MAP Photothèque, cl. MH 56P00723) - On remarque la disparition des fleurons des gâbles et de la majorité des pinacles.

Aujourd'hui, ses élévations et ses toitures sont en mauvais état de conservation. Les désordres, bien antérieurs à l'incendie du 15 avril 2019, se concentrent essentiellement sur les décors sculptés ornant les parties hautes de l'édifice, ainsi que sur la statuaire.

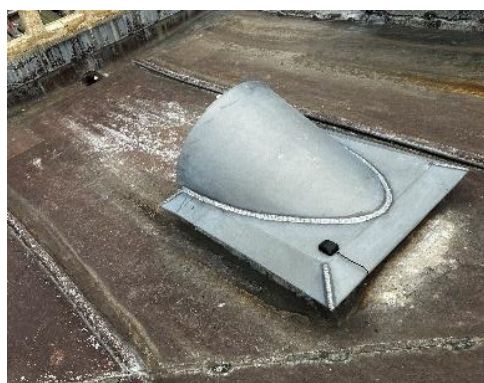
- Déplacement provisoire et refixation de l'antenne du serveur d'horloge pour la mise à l'heure des systèmes réseaux présent sur un des châssis de ventilation de l'avant-corps ;
