# CATHÉDRALE NOTRE-DAME DE PARIS

## PHASE 3 TRAVAUX DE RESTAURATION POST-2023

### RESTAURATION EXTÉRIEURE DE LA SACRISTIE

#### DOSSIER DE CONSULTATION DES ENTREPRISES

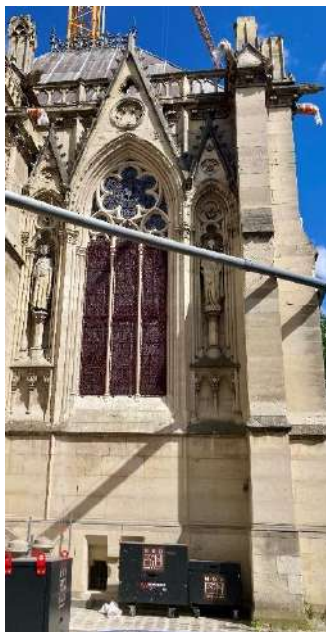
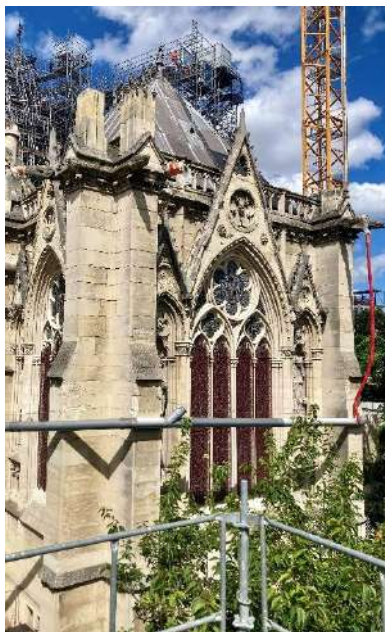
*Elévations Ouest, Sud et Est de la grande sacristie*

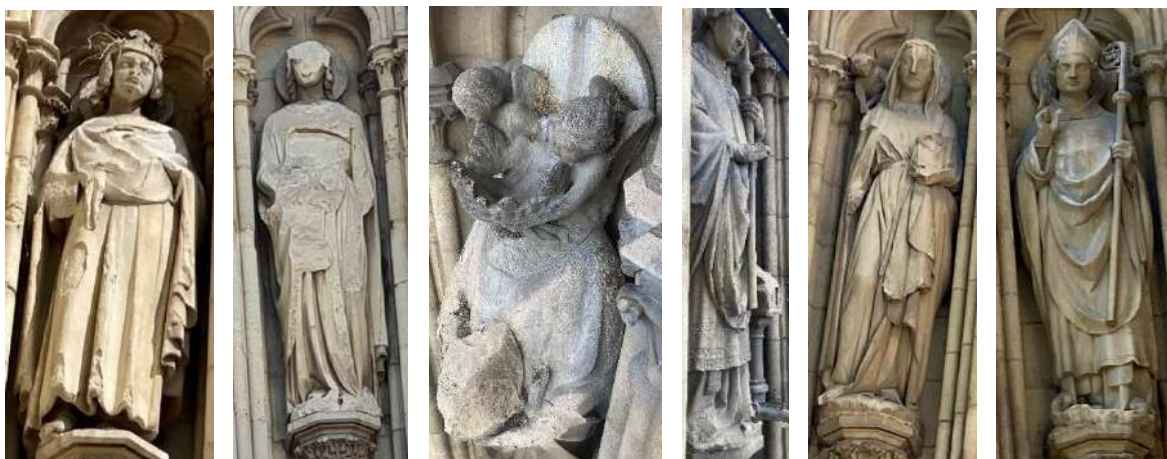
*Ouest : A gauche, Saint-Louis (G-S O1)  
et à droite, Sainte-Clotilde (G-S O2)*

*Sud : A gauche, Saint-Denis (G-S S1)  
et à droite, Saint-Landry (G-S O2)*

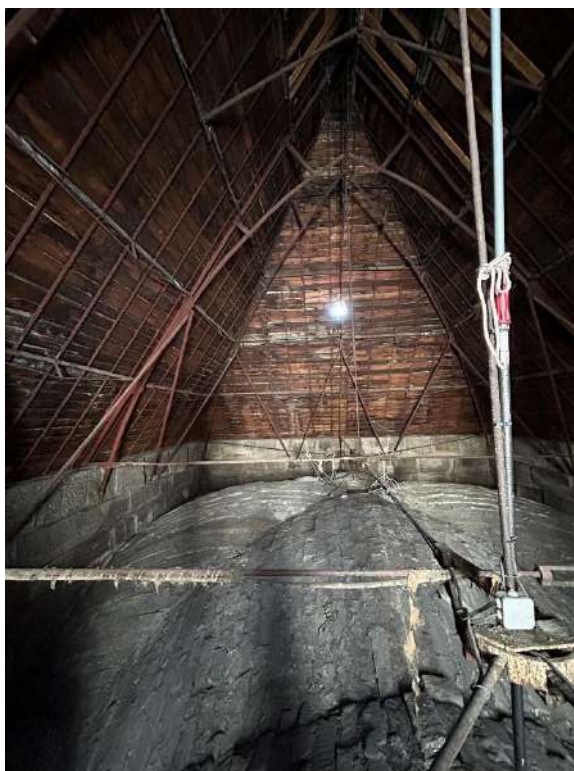
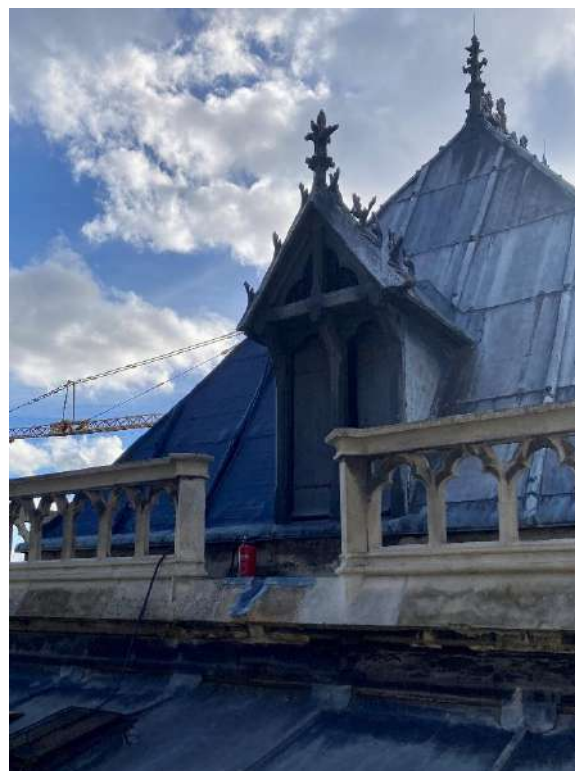
La grande sacristie présente une haute toiture en pavillon, constituée d'une charpente métallique couverte en plomb.

*Comble et couverture de la grande sacristie*

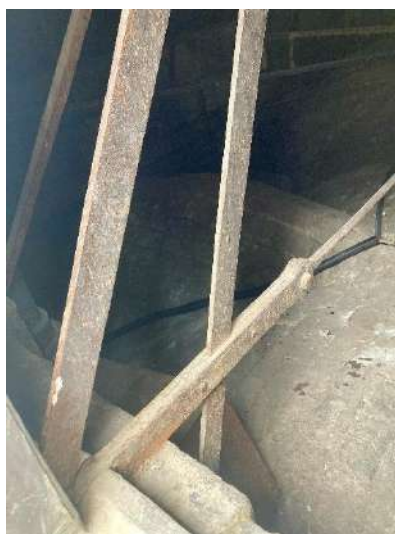
- de fermes et demi-fermes constituées de deux arbalétriers droits (1) et de deux arbalétriers courbes (2) en fer plat (de 60x10 mm et 50x10 mm de section), reliés par des liens (3) également en fer plat (de 40x8 mm de section), avec des tirants (5) en fer rond (diam. 25 mm) verticaux (poinçons) et horizontaux (niveau entrails, formant une enrayure) ;
- de quatre cours de pannes (6) dans la hauteur du versant, « armées » (sous-tendues) ;
- de chevrons (7) en fer carré (20x20 mm de section) ;
- des éléments de contreventement (8) en fer carré, dans le plan du versant ;
- d'une palée de contreventement sous le niveau de faîtage (9).

En haut : plan de charpente et élévation d'une demi-ferme ; en bas : détail des pieds de fermes et des pannes sous-tendues

Après dépose de la couverture et du support en démolition, la charpente métalliques de la grande sacristie, en bon état de conservation, sera restaurée. Les fers seront brossés et traités contre la corrosion, les assemblages et supports vérifiés, et la tension des tirants mesurée et corrigée si nécessaire.

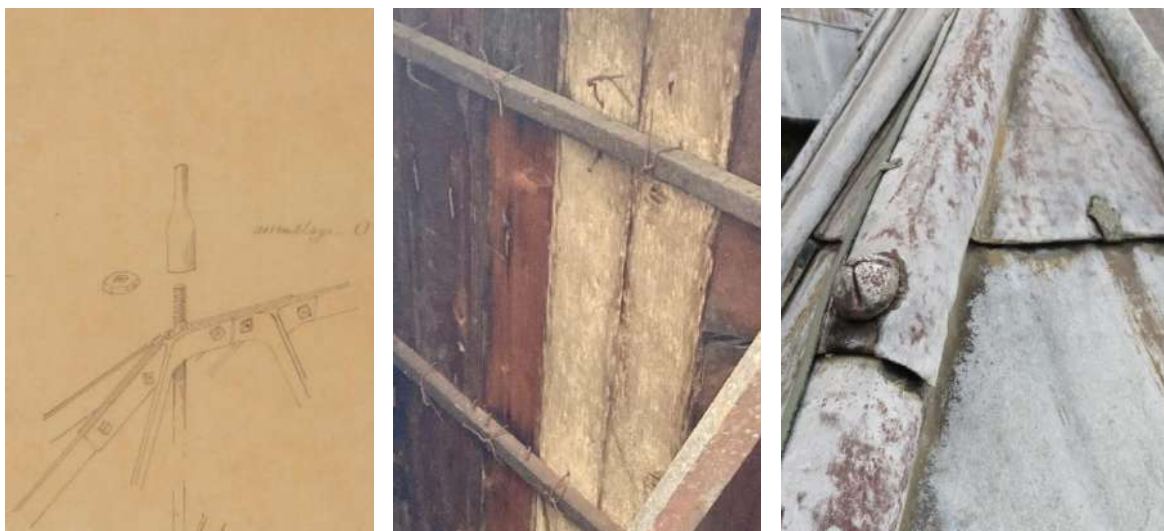
*A gauche : assemblage des arbalétriers, des arêtières, de la panne faîtière et du tirant-poinçon*

*Au centre : volige en sapin fixée sur les chevrons par des liens en fil de fer*

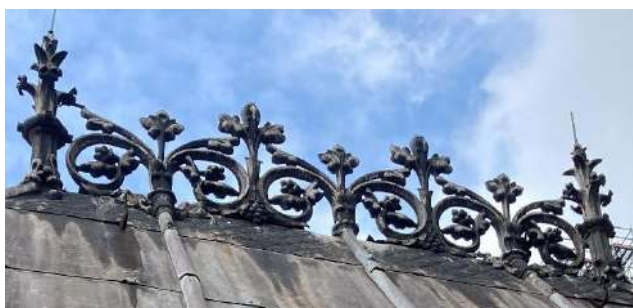
Le faîtage présente une jupe embossée à motif géométrique, et des ornements en plomb repoussé : 2 épis de faîtage, et une crête à motif végétal, composée de 3 volutes, séparées par 2 fleurons. Ces ornements sont fixés sur la volige par des armatures métalliques.

La lucarne est également couverte en plomb, et ornée d'un épi de faîtage, d'une crête composée de 5 crochets avec un rang de cabochons décoratifs à la base en haut de chaque versant. 3 crochets ornent également chacun des rampants du fronton, à l'extrémité desquels se trouvaient deux animaux sculptés en plomb, aujourd'hui disparus.

*A gauche : élévation de la crête de faîtage. A droite : animaux en plomb à la base des rampants de la lucarne (disparus)*

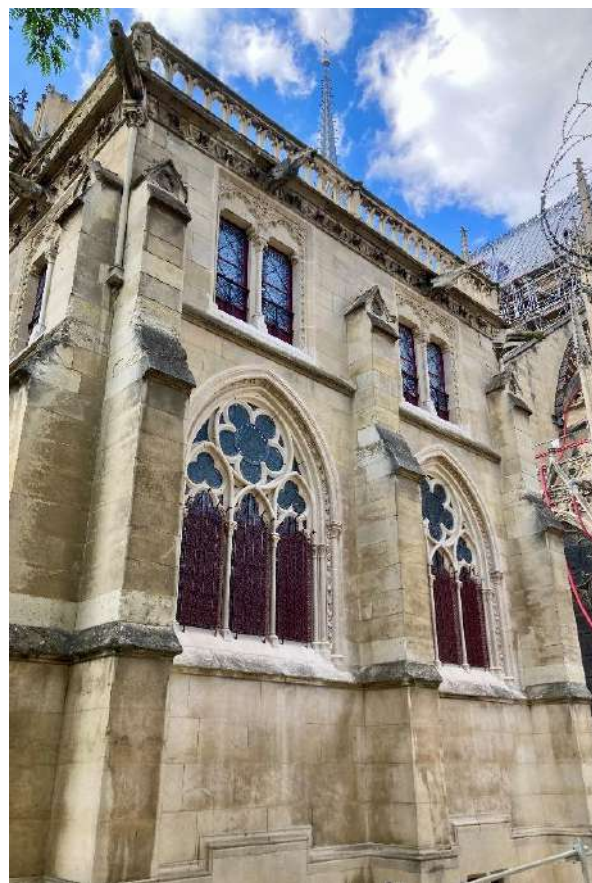
*Elévations Sud et Est de l'avant-corps*

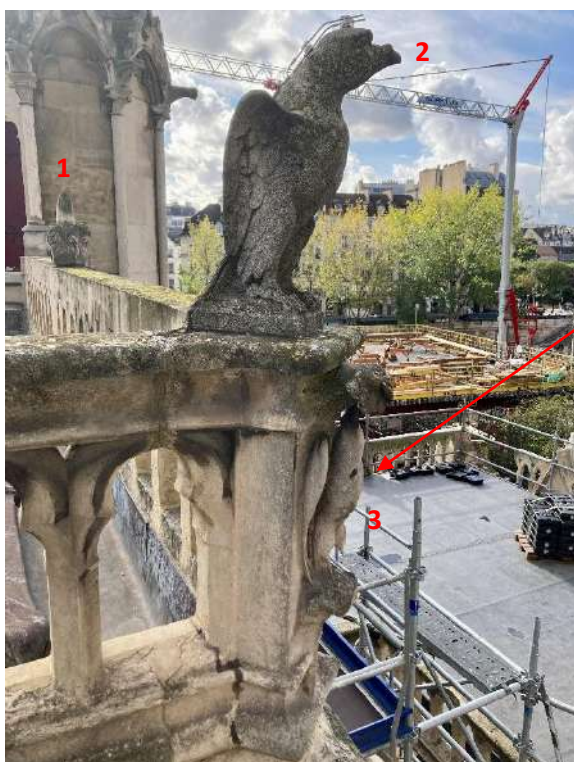
*Ornements sculptés du garde-corps de l'avant-corps (angle Nord-Ouest): fleuron (1) et aigle (2) sur la main-courante, animal sur le balustre d'angle (3), et dessin de cet animal par Viollet-le-Duc (MPP, 1996/083/0189, n°4569)*

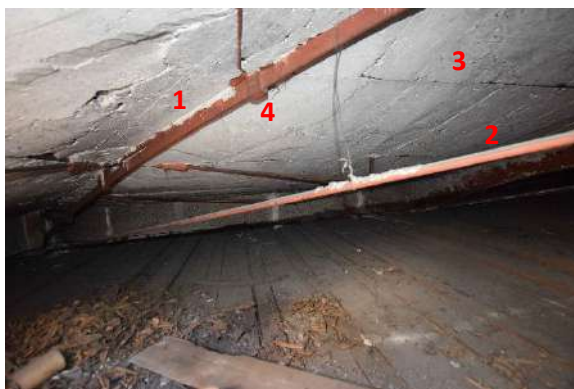
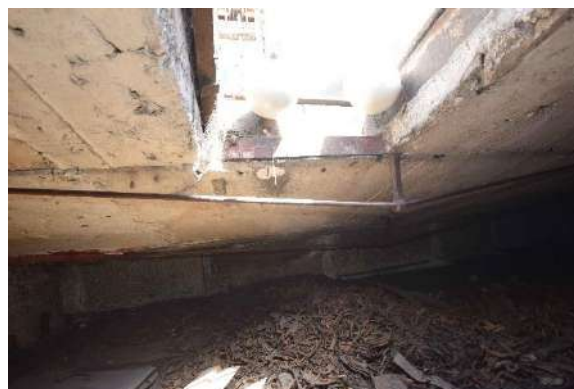
Vue du comble de l'avant-corps, à fermettes métalliques et remplissage plâtre. A droite, détail d'une panne sous-tendue.

Au droit de l'avant-corps, le remplissage structurel en plâtre banché formant support de couverture, en assez bon état de conservation, sera révisé (compléments ponctuels de plâtre pour assurer la planéité du support, reprise des zones affaissées et fissures, etc.). De nouveaux arêtiers en bois seront ensuite reposés sur ce dernier selon les dispositions existantes.

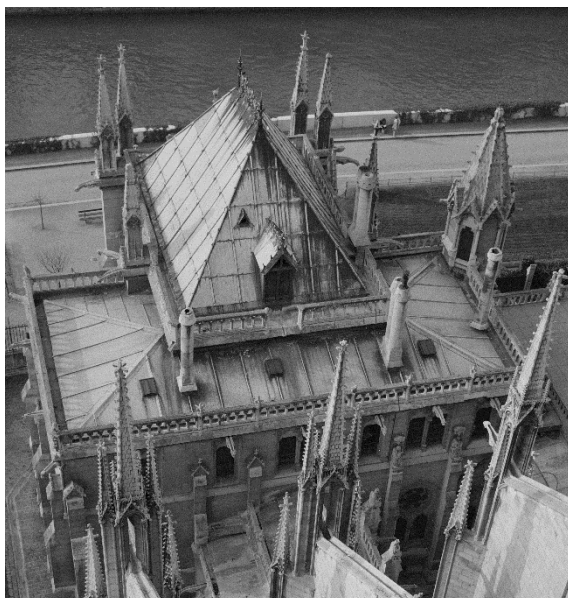
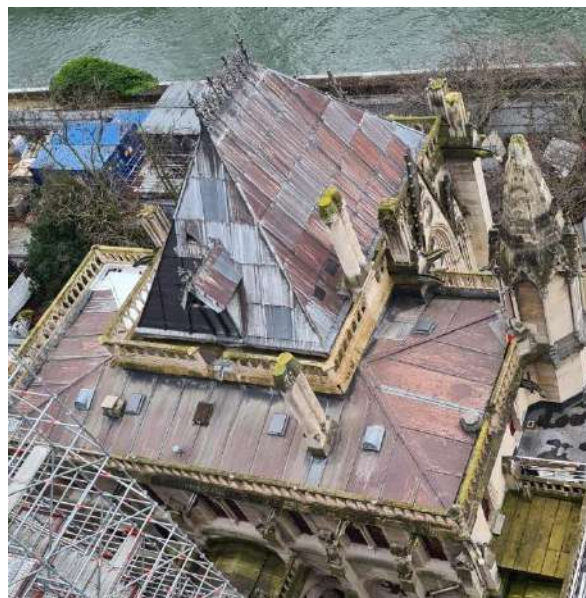
Dans la configuration d'origine, trois châssis de toit permettaient d'accéder au comble, comme on le voit sur les photographies d'archives. Deux de ces châssis sont conservés, et le troisième, à l'angle Nord-Est, a été remplacé par une sortie de toit pour la centrale de traitement d'air mise en place dans le cadre des travaux de restauration intérieure de la Phase 2 « Reconstruction suite à l'incendie du 15 avril 2019 ».

A gauche, photographie prise en 1986 par A. Lotte, Sacristie (MAP Photothèque, cl. MH 336759)

A droite, photographie prise en février 2026 (Agence Ph. Villeneuve ACMH).

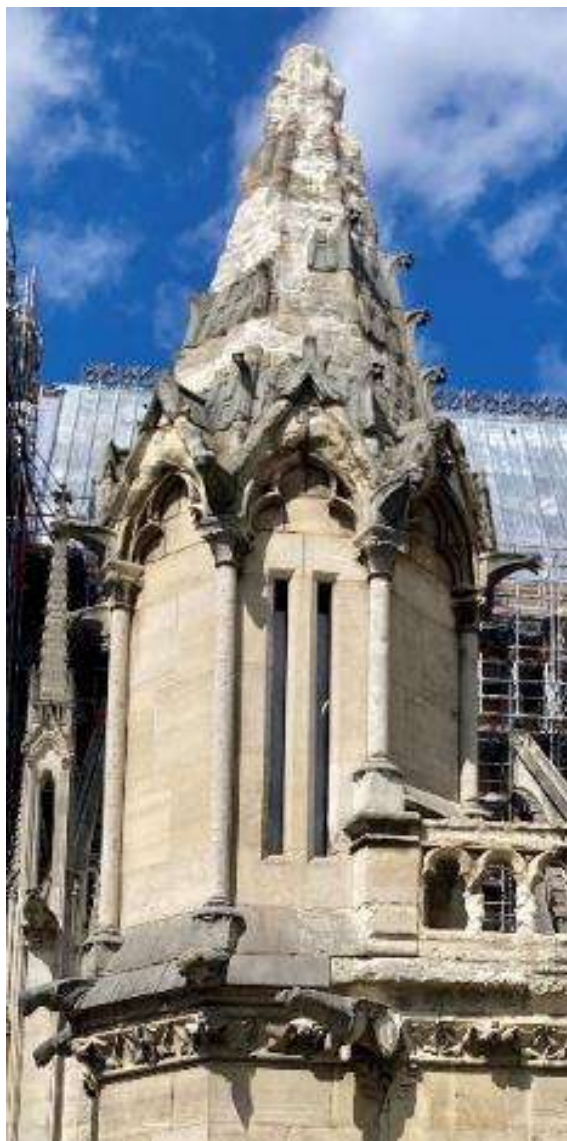
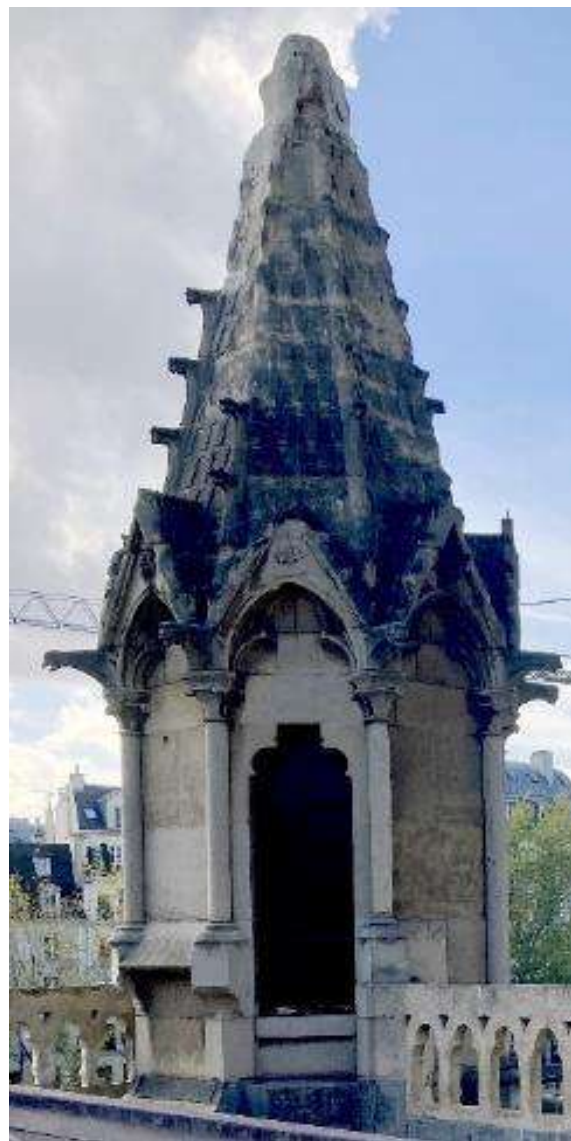
La frise végétale et le glacis qui couronnent l'avant-corps se prolongent sur les faces de la tourelle. Au-dessus de cette corniche, les arêtes de la tourelle sont dotées de colonnettes. Sur celles-ci, prennent appui des trilobes surmontés de gâbles à crochets et fleurons. A leur naissance, des gargouilles évacuent, au-dessus des chapiteaux, les eaux accumulées derrière ces ouvrages. Des figures identiques, à simple fonction ornementale, sont placées à l'aplomb sous les bases des colonnettes.

La tourelle présente un couronnement pyramidal en pierre de taille, aux faces ornées d'un motif de tuiles incisé, aux arêtes pourvues de crochets, et surmonté d'un fleuron sommital.

*Elévations Sud (Pans Sud-Ouest, Sud et Sud-Est) et Nord-Est (Pan Est, Nord-Est et Nord)  
de la partie sommitale de la tourelle d'escalier*

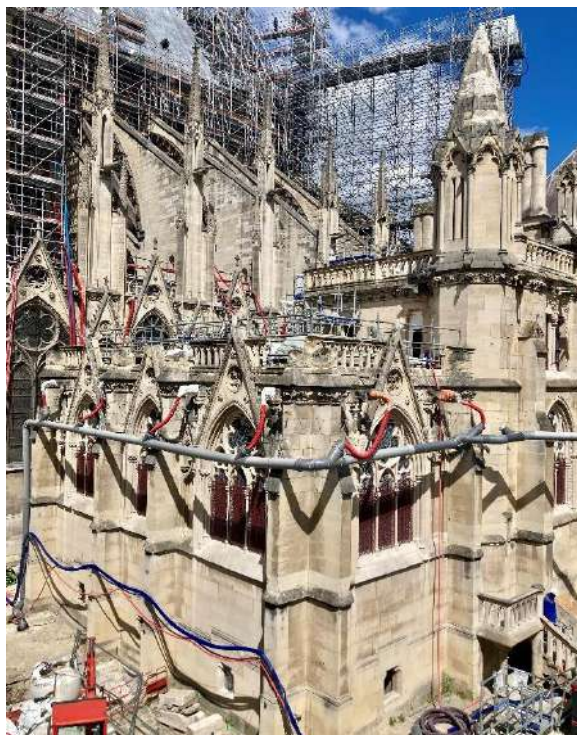
*Façades Ouest et Sud de l'aile basse  
(Photographie prise pendant le chantier de la Phase 2  
« Reconstruction suite à l'incendie du 15 avril 2019 »)*

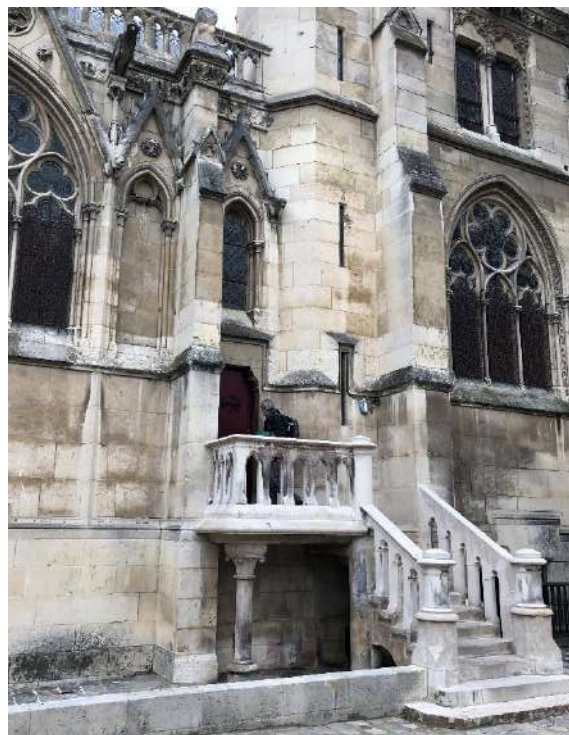
A l'extrémité Est de l'aile basse, est ménagée, côté Sud, la porte d'accès principale de la sacristie. Elle correspond à une nouvelle largeur de niche d'encadrement des baies.

*Détail de la travée située à l'extrémité Est de la façade Sud  
de l'aile basse accueillant l'accès principal à la sacristie  
Photographie prise avant incendie*

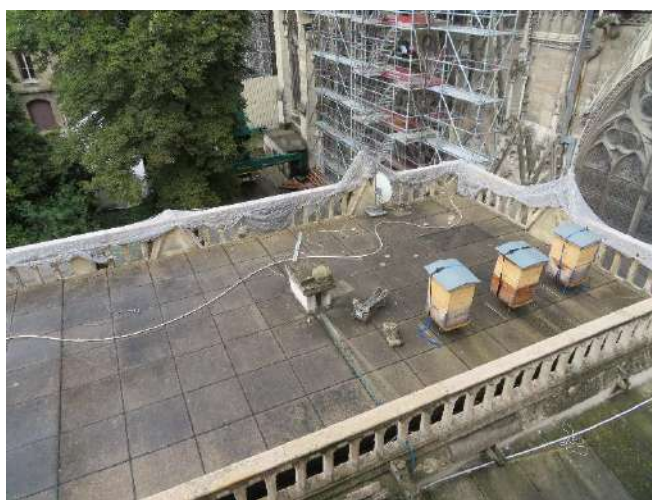
L'aile basse est couverte d'une toiture terrasse probablement portée par une structure en béton armé (non visible), qui présente l'aspect d'un dallage en ciment, dont les joints sont amiantés. Cette toiture terrasse est décrite comme suit dans l'étude préalable réalisée par l'ACMH Benjamin Mouton en 2004 : « *Le bâtiment situé à l'Ouest est actuellement couvert de béton coulé en place, cette dalle est au moins de 30cm d'épaisseur en périphérie, et forme terrasse. Les joints en bitume ne semblent être coulés qu'en surface.* »

Toiture terrasse de l'aile basse (état 2020)

La toiture terrasse présente aujourd'hui des désordres à l'origine d'infiltrations, et les joints d'étanchéité entre les différents éléments ont été détectés comme amiantés. La dépose de cette toiture terrasse est donc nécessaire, et sera réalisée suivant un protocole spécifique aux matériaux amiantés.

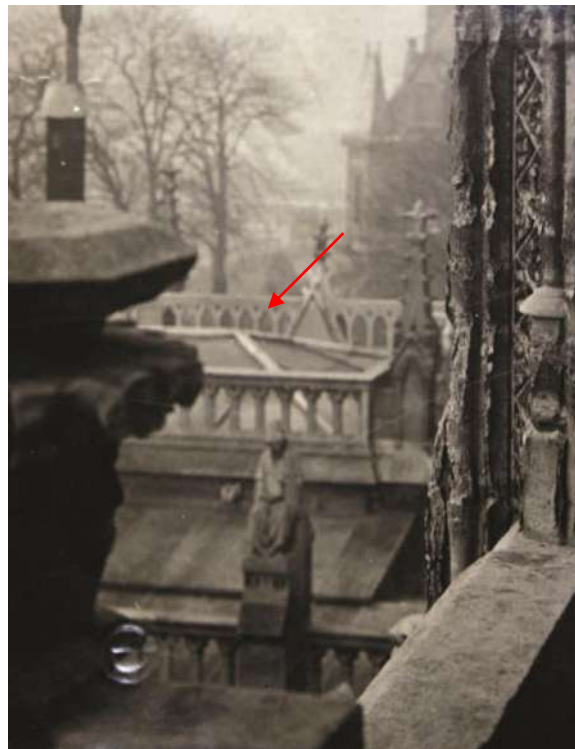
La toiture d'origine de l'aile basse, couverte en plomb, est visible sur les photographies anciennes, avec au centre une souche de cheminée, arasée lors de la réfection de la toiture.

Vues de la couverture en plomb de l'aile basse. Médéric Mieusement, photographe, « Notre-Dame de Paris. Sacristie et cour du Chapitre », 1893. Médiathèque de l'Architecture et du Patrimoine, Photothèque, Album Notre-Dame de Paris [cliché RÉA 2008].

On voit sur la photo ci-dessus plus de souches de cheminées qu'il n'y en a actuellement sur l'édifice :

La mise en place de la toiture terrasse a entraîné la réduction de la largeur des chéneaux de l'aile basse, qui ont alors été pourvus de trop-pleins en métal pour éviter un engorgement.

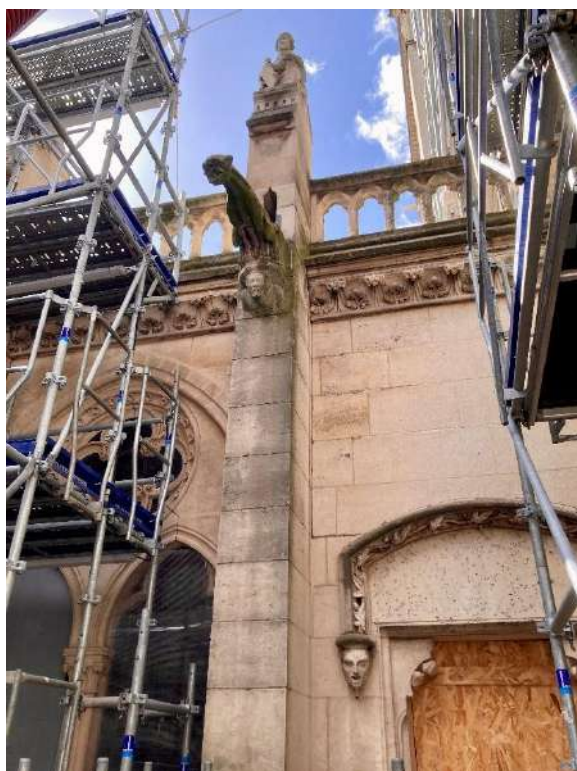
Les élévations de la cour (hors élévation de la cathédrale) sont percées de baies ogivales composées de deux lancettes et d'un oculus dans lequel est inscrit, pour 8 d'entre elles, un quadrilobe, la neuvième, située dans l'axe de l'élévation Sud de la cour, présentant un oculus légèrement plus grand dans lequel est inscrit une rose à 6 lobes. Entre les baies s'élèvent des contreforts dotés, à hauteur de corniche, de gargouilles sculptées sur culots historiés, évacuant les eaux pluviales des couvertures en dalles de pierre de cette partie de l'édifice, et, à leur sommet, de statues représentant des évêques de Paris. L'ensemble confère à ces trois élévations une unité de composition rappelant celle des cloîtres.

*Détail de l'élévation Ouest du cloître*

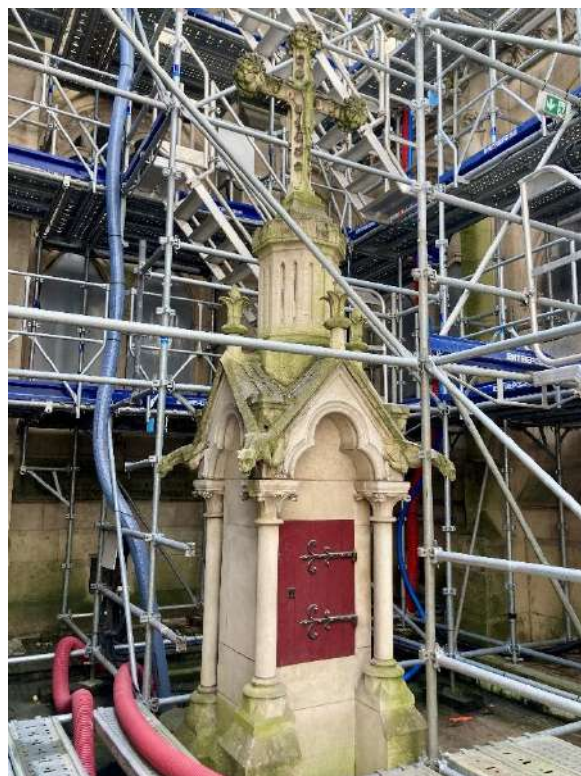
*La fontaine au centre du cloître*

- le remplacement des pierres dégradées en soubassement ;
- la restauration de la croix de la fontaine du cloître :
  - restitution du bras de croix Est manquant ;
  - remplacement la sculpture de la Vierge très dégradée sur la face Sud.

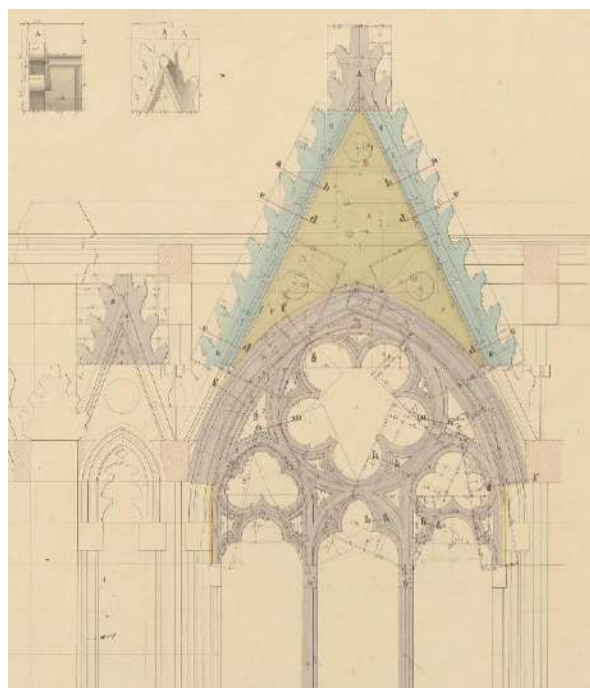
L'étude de certains documents démontrent que plusieurs natures de pierres sont parfois utilisées pour une même assise, probablement pour des raisons d'approvisionnement. A titre d'exemple, pour bâtir les chéneaux de la grande sacristie du chapitre, trois types de pierres s'alternent : la pierre de Saint-Nom, la pierre de Soissons, la pierre de Bagneux. La frise sculptée de l'avant-corps est, quant à elle composée de banc royal de l'abbaye du Val, du banc royal de Méry et de pierre de vergelet.

Extraits des attachements figurés de maçonnerie datant de la construction (Médiathèque du patrimoine et de la photographie), où les couleurs représentent les différents types de pierre.

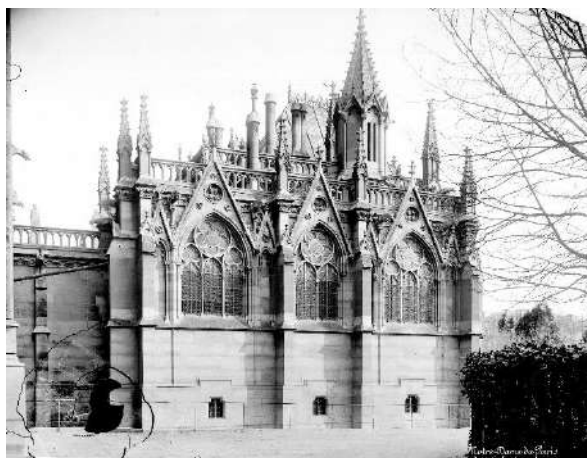
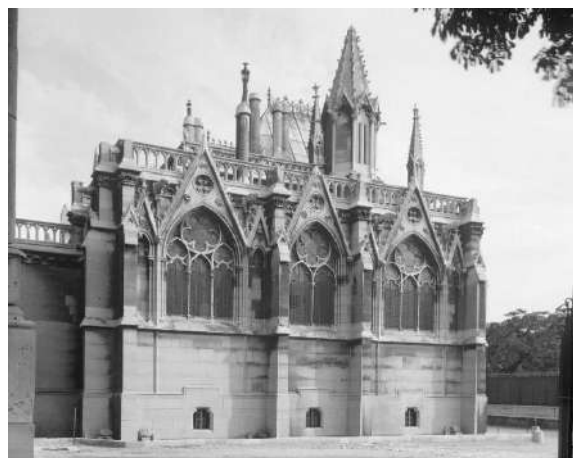
Façade ouest de la sacristie en 1893 à gauche (Photographie prise par M. Mieusement, *Sacristie. Façade Ouest* - MAP Photothèque, cl. 14116) et en 1956 à droite (Photographie prise par H. Graindorge, *Sacristie, Façade Sud* - MAP Photothèque, cl. MH 56P00723) - On remarque la disparition des fleurons des gâbles et de la majorité des pinacles.

Face aux nouvelles urgences induites par l'incendie, la programmation des travaux initialement prévus sur la sacristie (une étude d'AVP était en cours de réalisation avant le sinistre) est reportée. Une succession de purges d'éléments menaçant de chuter dont des gargouilles et pinacles sont néanmoins conduits pendant la phase 1 de « Sécurisation ». Les éléments déposés, du fait de leur état de dégradation très avancé, n'ont pas pu être conservés.

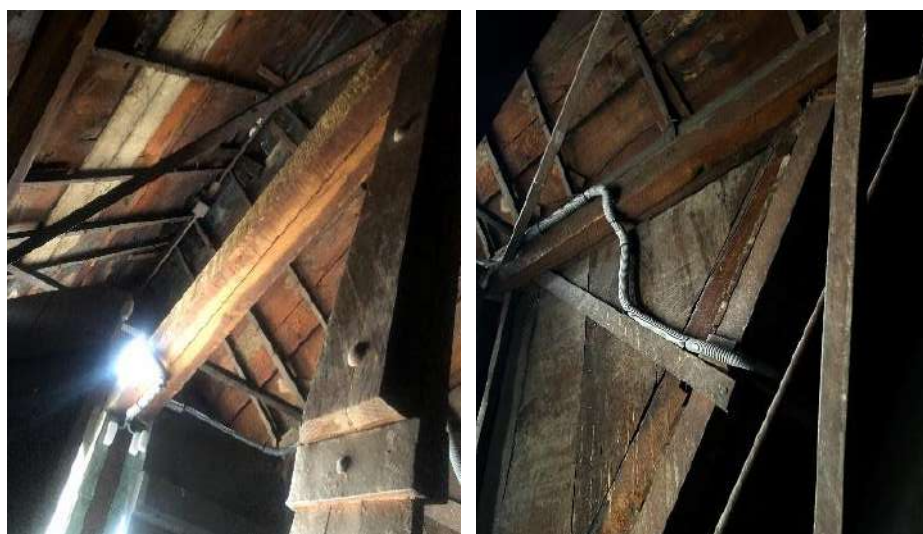
- Accompagnement de toutes les dépose/repose d'installations techniques actives/en service, notamment :
  - Des deux têtes de DI dans le comble de la grande sacristie
  - Des alimentations des deux têtes de DI ci-avant, compris accompagnement pour adaptation au nouveau système amovible de fixation de ces équipements à la charge du lot 08sc pour amélioration des conditions de maintenance) ;
  - Des systèmes électriques d'ouverture/fermeture des deux portes d'accès aux combles de la grande sacristie (Lucarne Nord), compris reprogrammation si nécessaire ;

- Déplacement provisoire et refixation de l'antenne du serveur d'horloge pour la mise à l'heure des systèmes réseaux présent sur un des châssis de ventilation de l'avant-corps ;
