**Rapport de repérage des matériaux et produits contenant de l'amiante à intégrer au Dossier Technique A미ante**

**Nom du site :** 07 - Tertre

07\_13\_THEATRE UNIVERSITAIRE  
Chemin de la Censive du Tertre  
Mail André Breton  
44000 NANTES

**Référence du rapport :** 10489875/S4.35.2.R

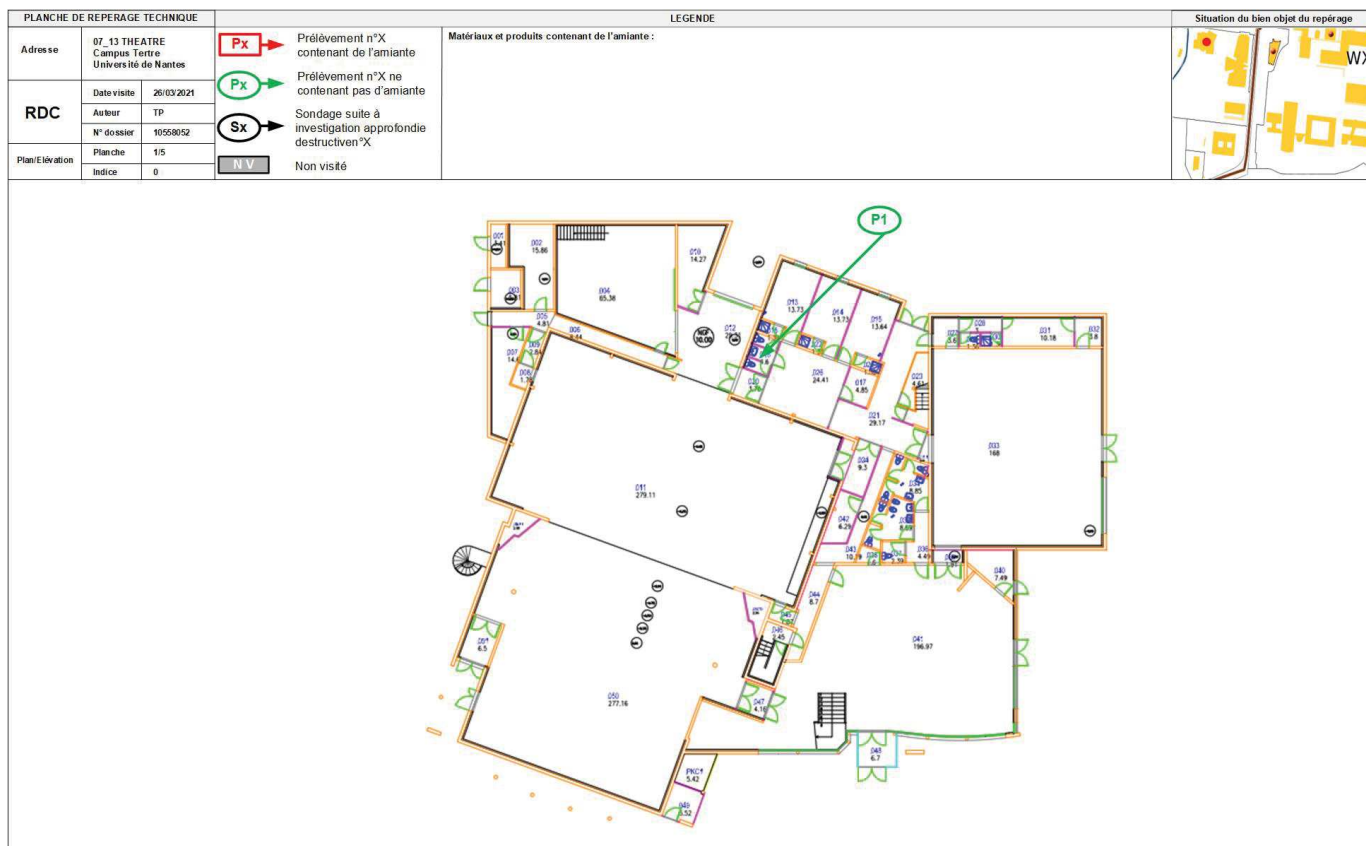
| Réalisé par : Thomas POIDEVIN | N° de planche : 1 / 5 | |

| Planche de repérage (la planche de repérage est indissociable du rapport) | | |
| Site : 07_13_THEATRE UNIVERSITAIRE | Adresse : Chemin de la Censive du Tertre Mail André Breton 44000 NANTES | Localisation : Théâtre / R-1 |
