## Rapport de repérage des matériaux et produits contenant de l'amiante avant réalisation de travaux dans un immeuble bâti

Numéro de dossier : [UNIVNANTES\\_03\\_07\\_13\\_DATBAT](#)  
Norme employée : AFNOR NF X46-020 (Version d'août 2017)  
Date du repérage : 19/05/2025  
Heure d'arrivée : 10 h 00  
Date émission : 05/06/2025

Adresse : **THEATRE UNIVERSITAIRE  
CHEMIN DE LA CENSIVE DU TERTRE  
44300 NANTES**

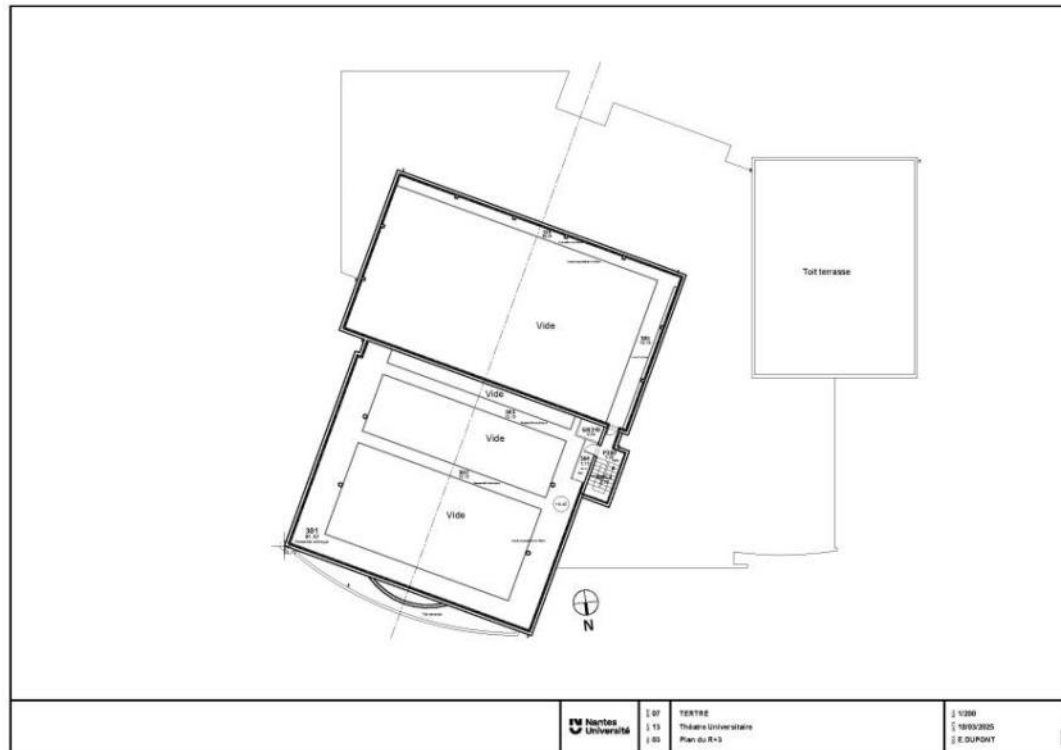
| | | | | | | | | | | |
|---|---|---|---|---|---|---|---|---|---|---|
| Propriétaire : Société NANTES UNIVERSITE<br>1 QUAI DE TOURVILLE<br>44035 NANTES | Bien : THEATRE UNIVERSITAIRE<br>CHEMIN DE LA CENSIVE DU TERTRE<br>44300 NANTES | Etabli par : COU Hervé<br>Société : AED Groupe<br>Le : 05/06/2025 | Croquis 1 / 5<br>Version : V02<br>du : 05/06/2025 |

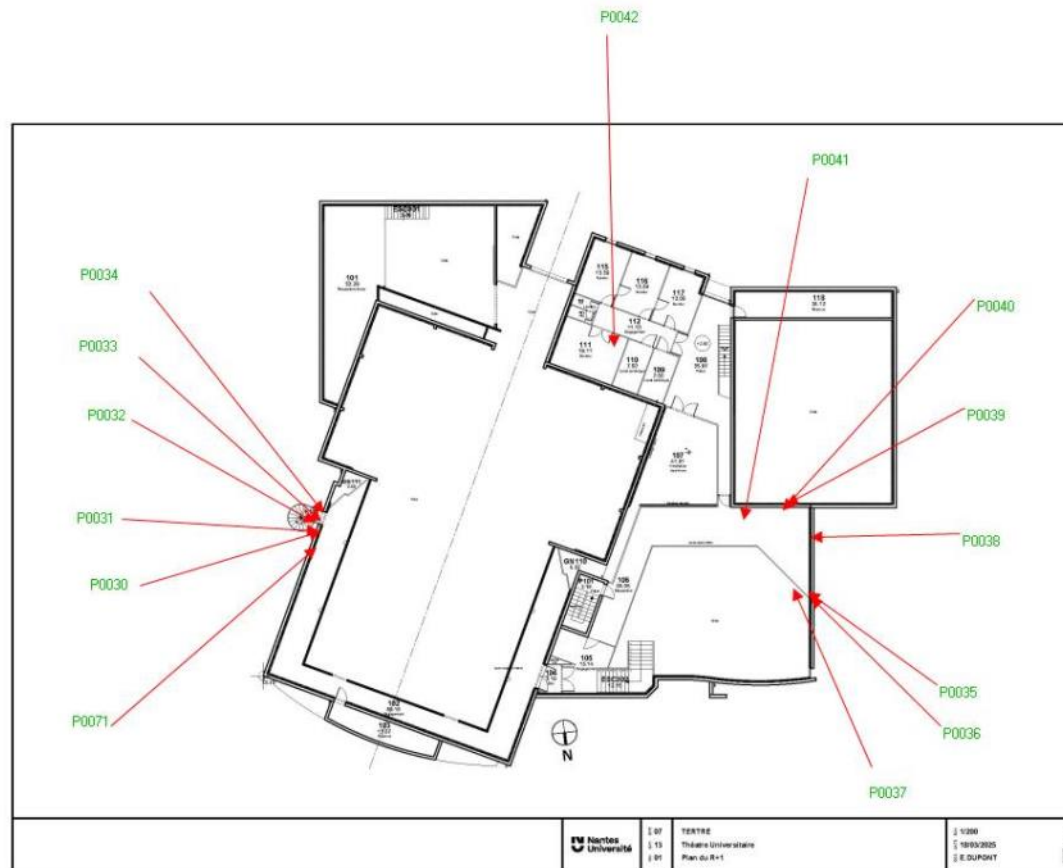
Annexe au rapport : **UNIVNANTES\_03\_07\_13\_DATBAT**Propriétaire : Société NANTES UNIVERSITE  
1 QUAI DE TOURVILLE  
44035 NANTESBien : THEATRE UNIVERSITAIRE  
CHEMIN DE LA CENSIVE DU TERTRE  
44300 NANTESEtabli par : COU Hervé  
Société : AED Groupe  
Le : 05/06/2025Version : Croquis 2 / 5  
du : V02  
05/06/2025
