TRANSFERT ET MODIFICATIONS DE LA SOUFFLERIE S3 DU CENTRE ONERA DE MEUDON (CM)VERS LE CENTRE ONERA DE PALAISEAU (CP)

ANNEXE 02-04

SPECIFICATIONS POUR L’EVACUATION DU CONVERGENT DE LA SOUFFLERIE S3 DE SON LOCAL EXISTANT

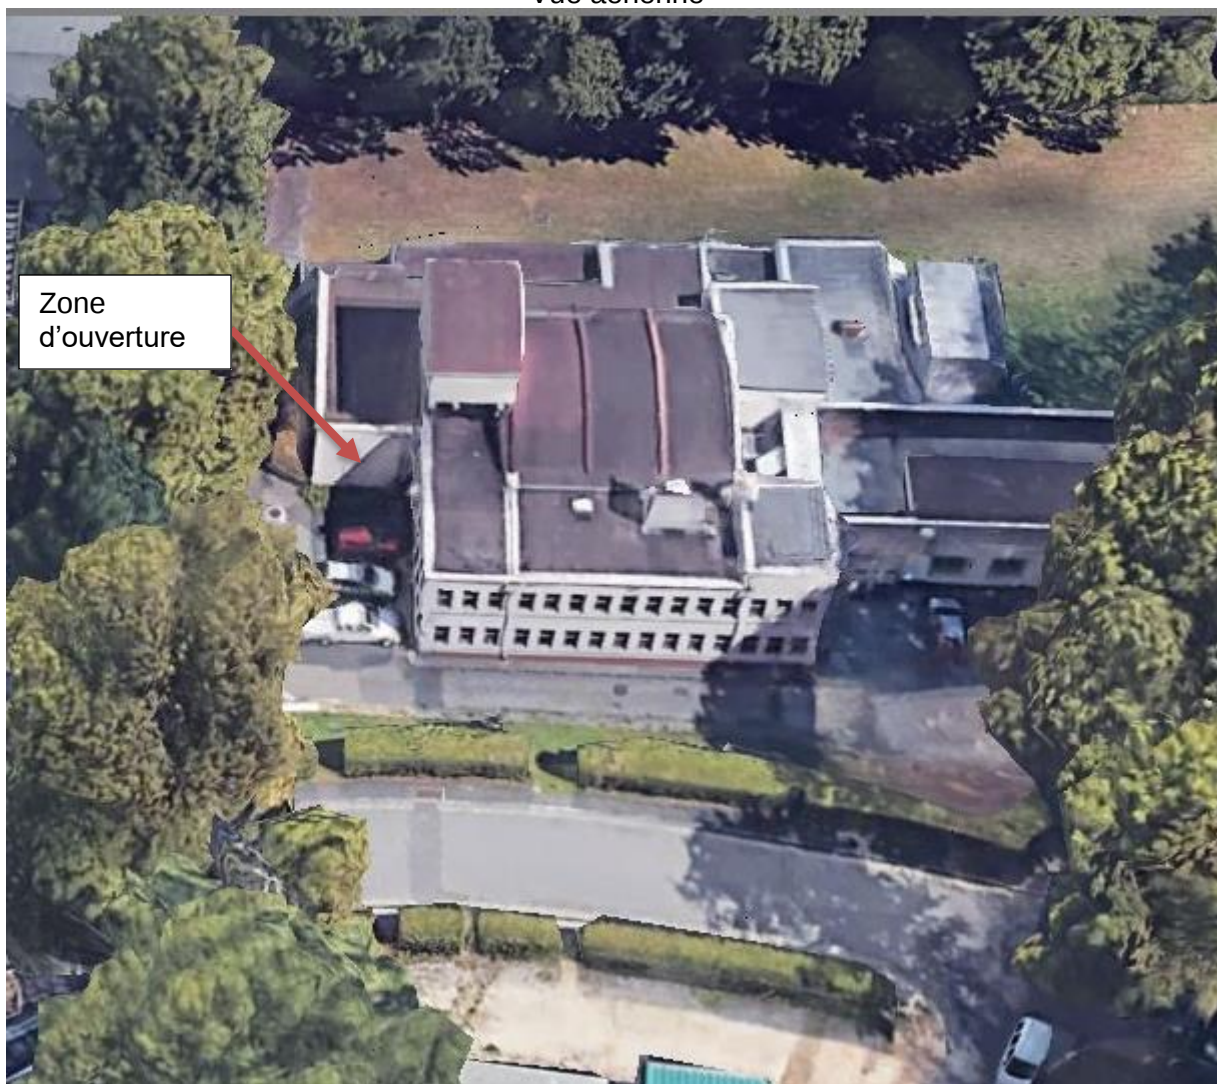
Vue aérienne

L'ouverture envisagée se trouve à l'emplacement ci-dessous.
