# PROGRAMME

Mission de maîtrise d'œuvre  
relative aux ponts de Cize et du Vaudioux

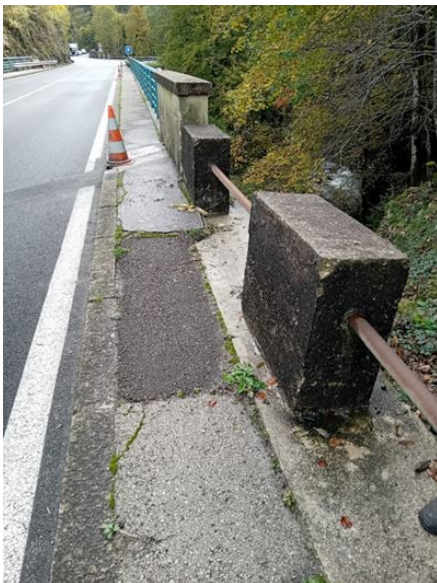
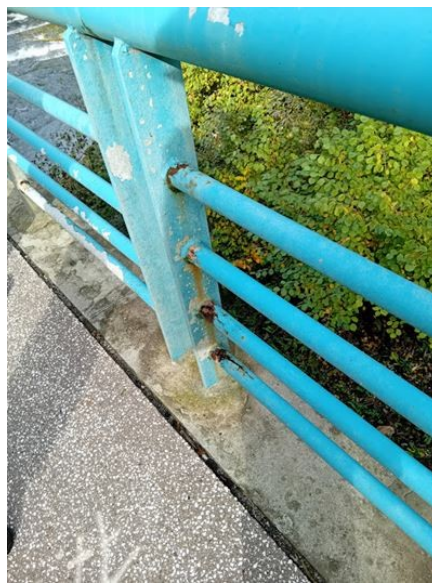
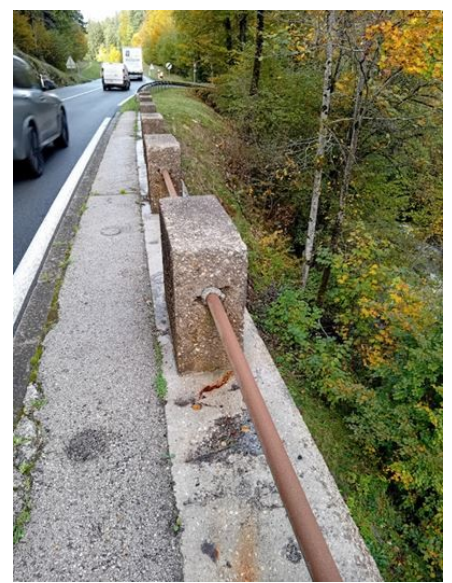
Illustration des dispositifs de retenue existants :

Cependant, l'ouvrage présente également des dégradations au niveau de son garde-corps (corrosion perforante) et les dispositifs de retenue auxquels il est raccordé côté Champagnole sont de type blocs béton liaisonnés par des barres métalliques, certains blocs étant descellés.

- Mise à niveau des dispositifs de retenue : les études devront traiter des modalités d'ancrage dans le tablier et au droit des murs (potentiellement création d'une dalle de frottement) et des raccordements éventuels avec les dispositifs de retenue en section courante.
- Revêtement de protection : des réparations locales des zones de béton armé dégradées seront également à prévoir. L'évaluation du coût des différentes solutions de protection par revêtement permettra un arbitrage du maître d'ouvrage quant à sa réalisation effective au regard de la durée de vie résiduelle de l'ouvrage.
