**Rapport de repérage des matériaux et produits contenant de l'amiante à intégrer au Dossier Technique Amiante**

**Nom du site :** 07 - Tertre

07\_05\_IGARUN  
Chemin de la Censive du Tertre  
44000 NANTES

**Référence du rapport :** 10558052/S7.3.2.R

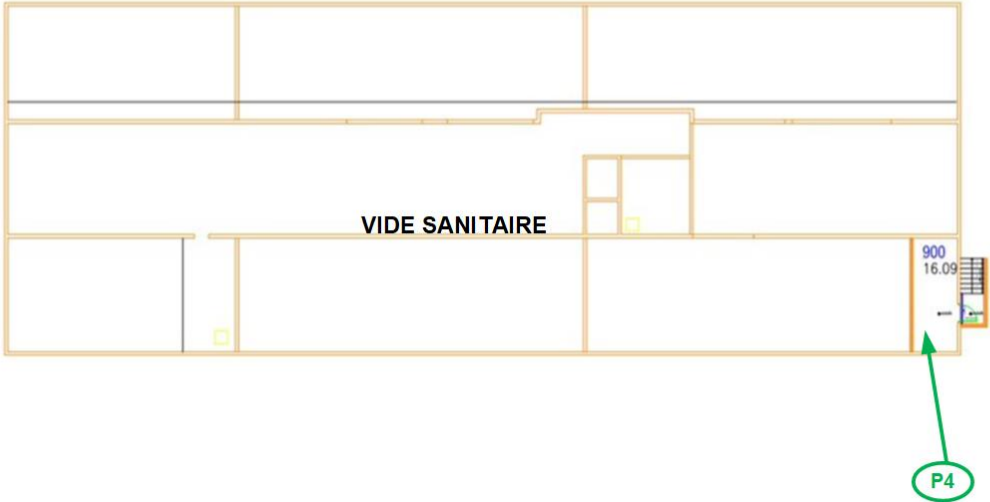
| Réalisé par : Thomas POIDEVIN | N° de planche : 1 / 4 | |

| Site : 07_05_IGARUN | Adresse : Chemin de la Censive du Tertre 44000 NANTES | Localisation : IGARUN BÂT 5 / R-1 |

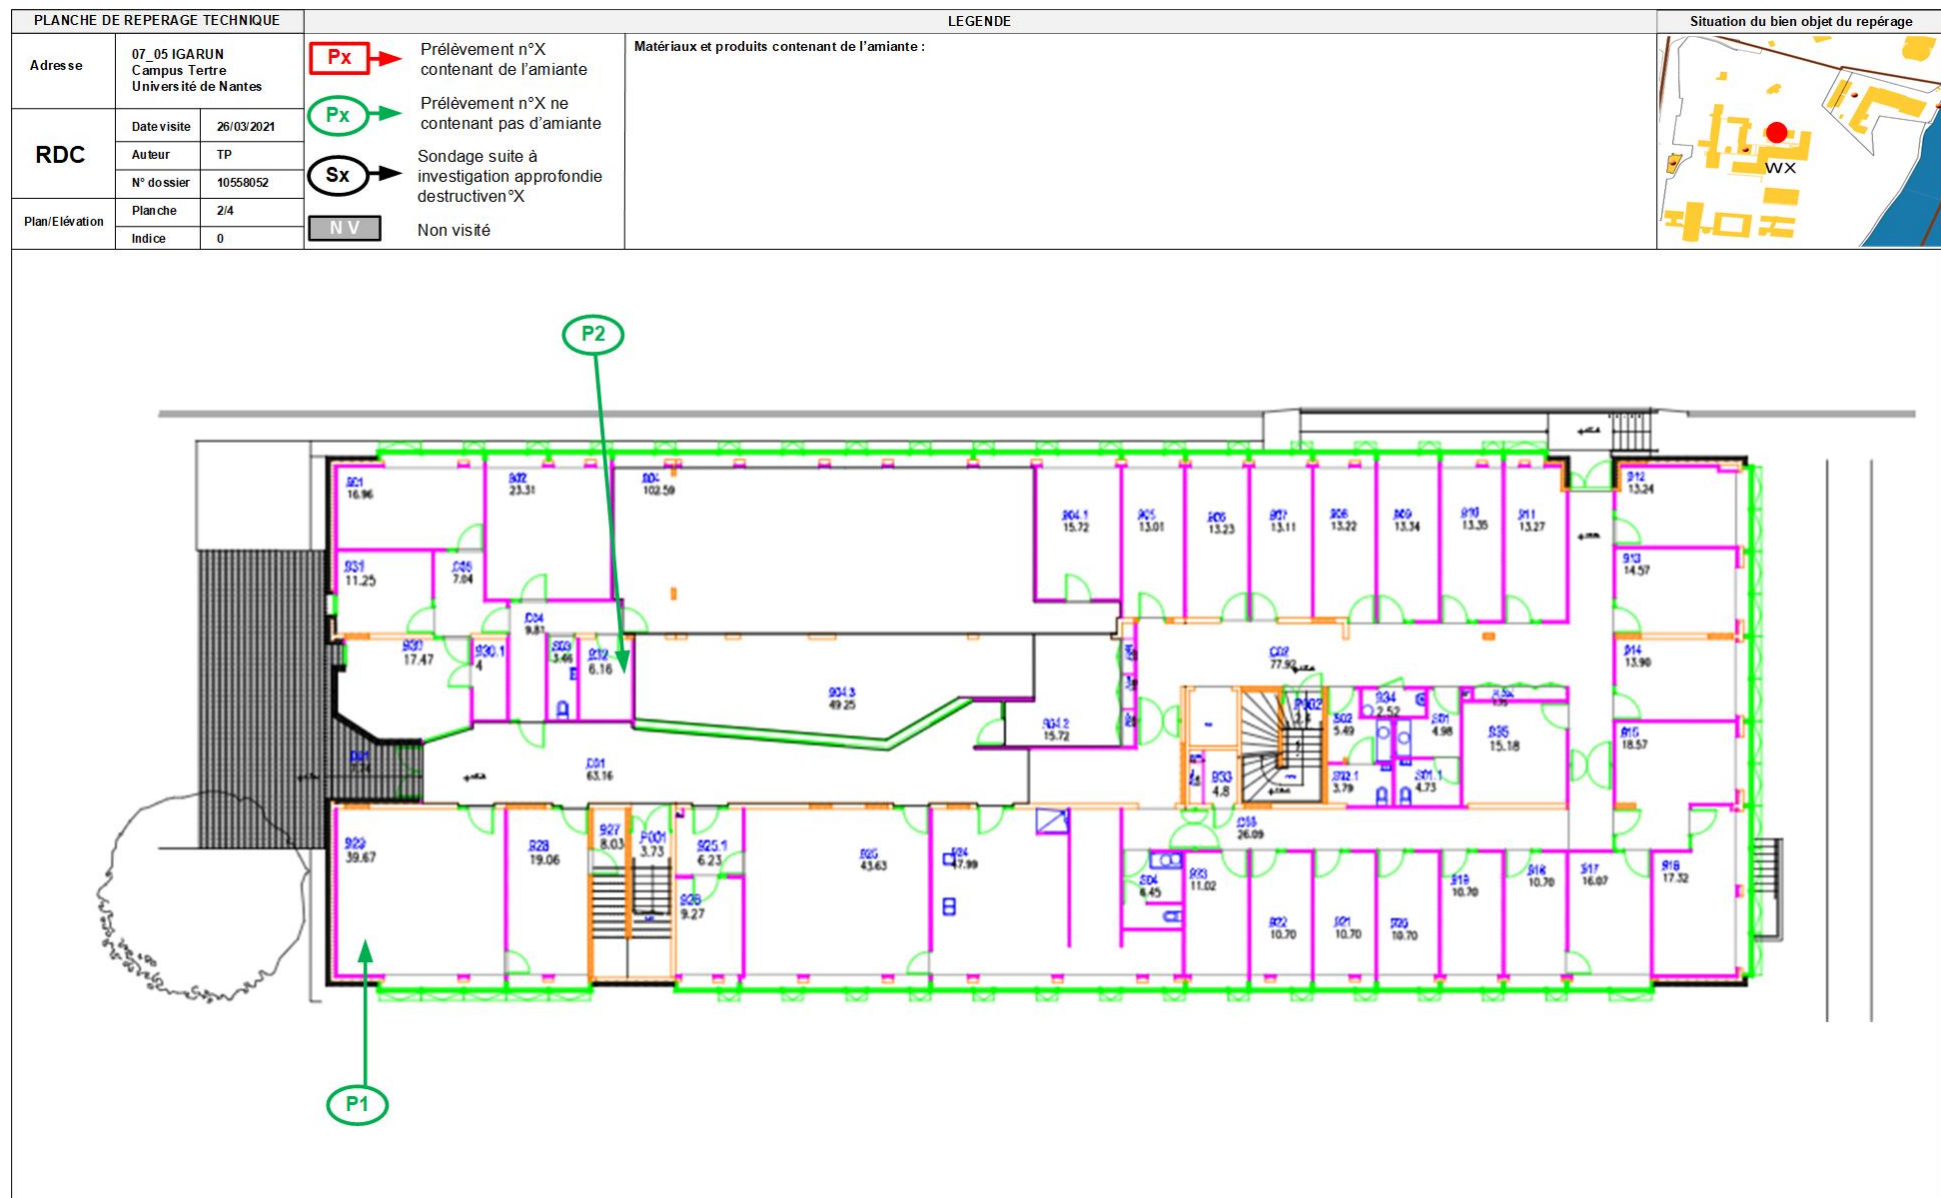
| Réalisé par : Thomas POIDEVIN | N° de planche : 2 / 4 | |

| Site : 07_05_IGARUN | Adresse : Chemin de la Censive du Tertre 44000 NANTES | Localisation : IGARUN BÂT 5 / RDC |

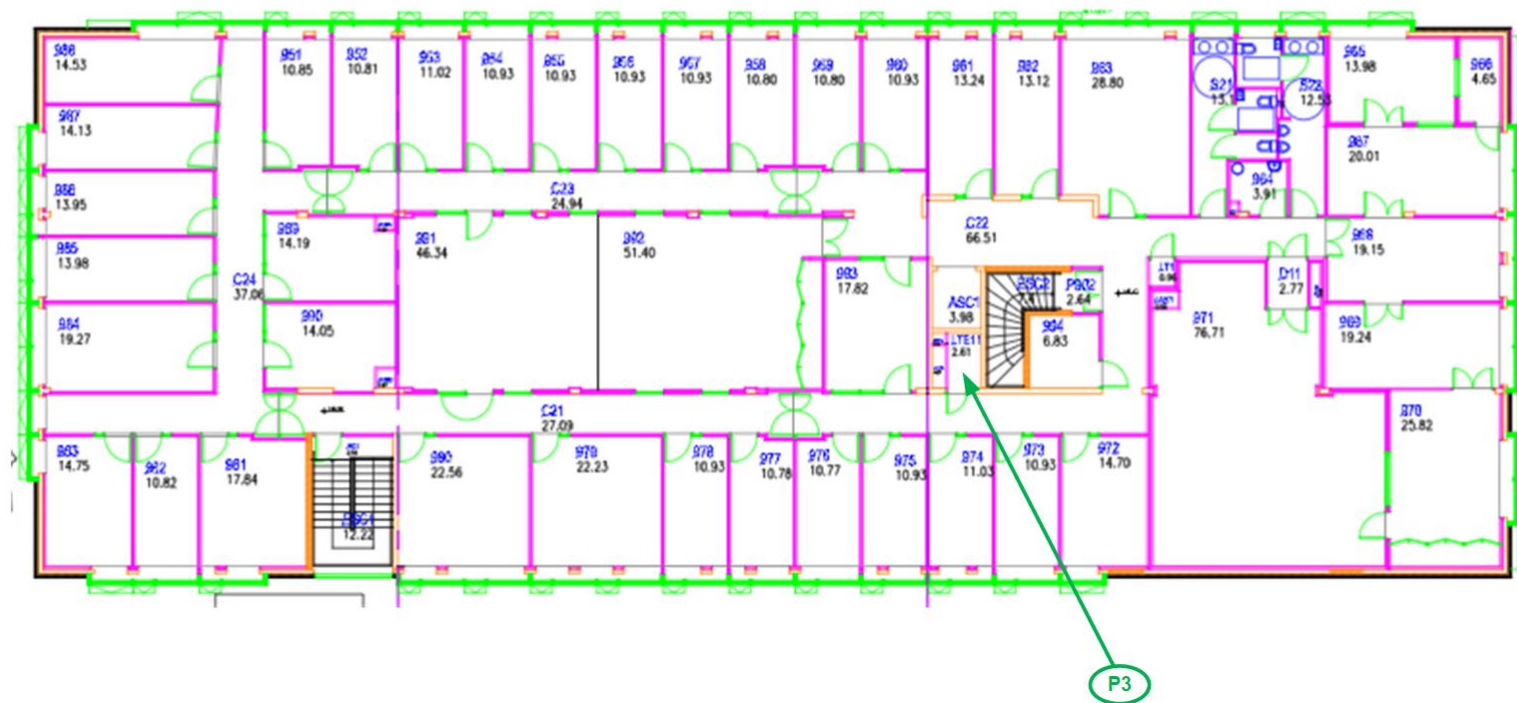
| Réalisé par : Thomas POIDEVIN | N° de planche : 3 / 4 | |

| Site : 07_05_IGARUN | Adresse : Chemin de la Censive du Tertre 44000 NANTES | Localisation : IGARUN BÂT 5 / R+1 |

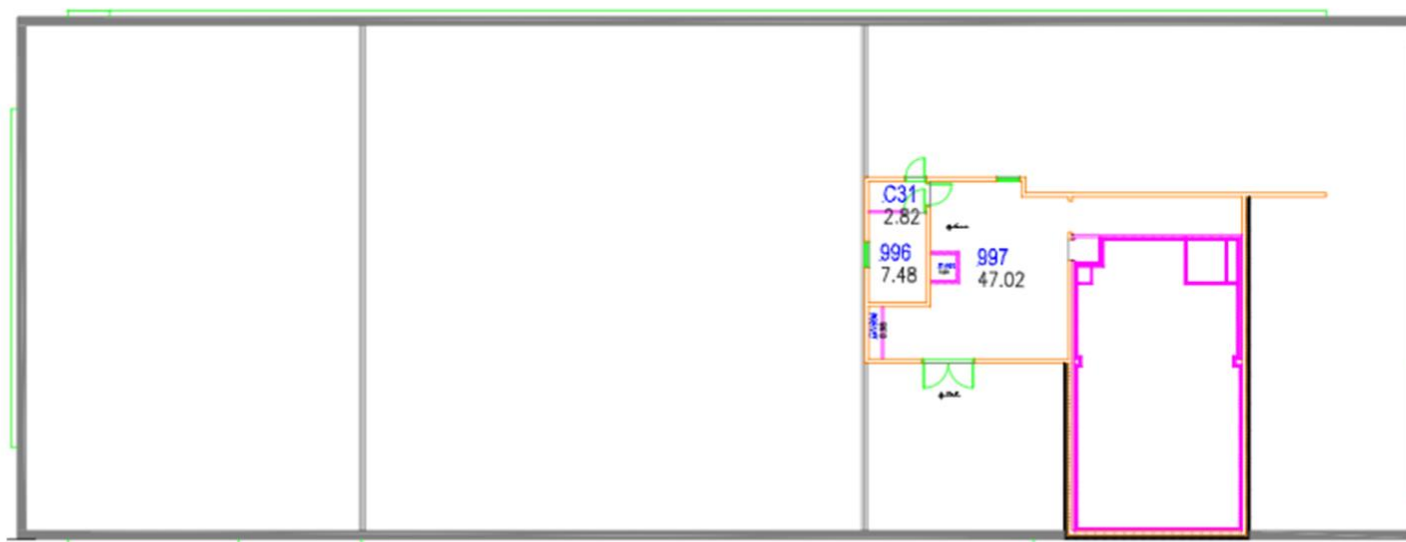
| Site : 07_05_IGARUN | Adresse : Chemin de la Censive du Tertre 44000 NANTES | Localisation : IGARUN BÂT 5 / EXTERIEUR |
