## Diagnostic Plomb avant Travaux

L'objet de ce rapport est d'identifier les revêtements et matériaux contenant du plomb susceptibles d'être altérés au cours des travaux de rénovation / réhabilitation ou de démolition définis préalablement à la mission. L'altération de ces matériaux peut présenter un risque d'exposition au plomb des intervenants et doit être évalué le plus en amont possible du début des travaux. Ce diagnostic n'est ni un constat de risque d'exposition au plomb ni un diagnostic du risque d'intoxication au plomb, qui relèvent des obligations prévues par le code de la santé publique.

Adresse : 95 Boulevard Pinel 69500 BRON

Désignation : Bâtiment 406

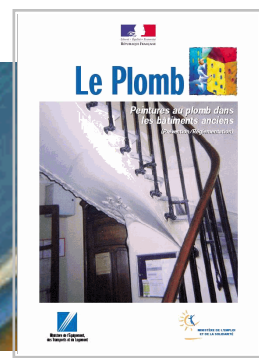
Exemples de revêtements dégradés représentant un risque pour la santé. Plaquette d'informations disponible sur : <http://www.sante-sports.gouv.fr>

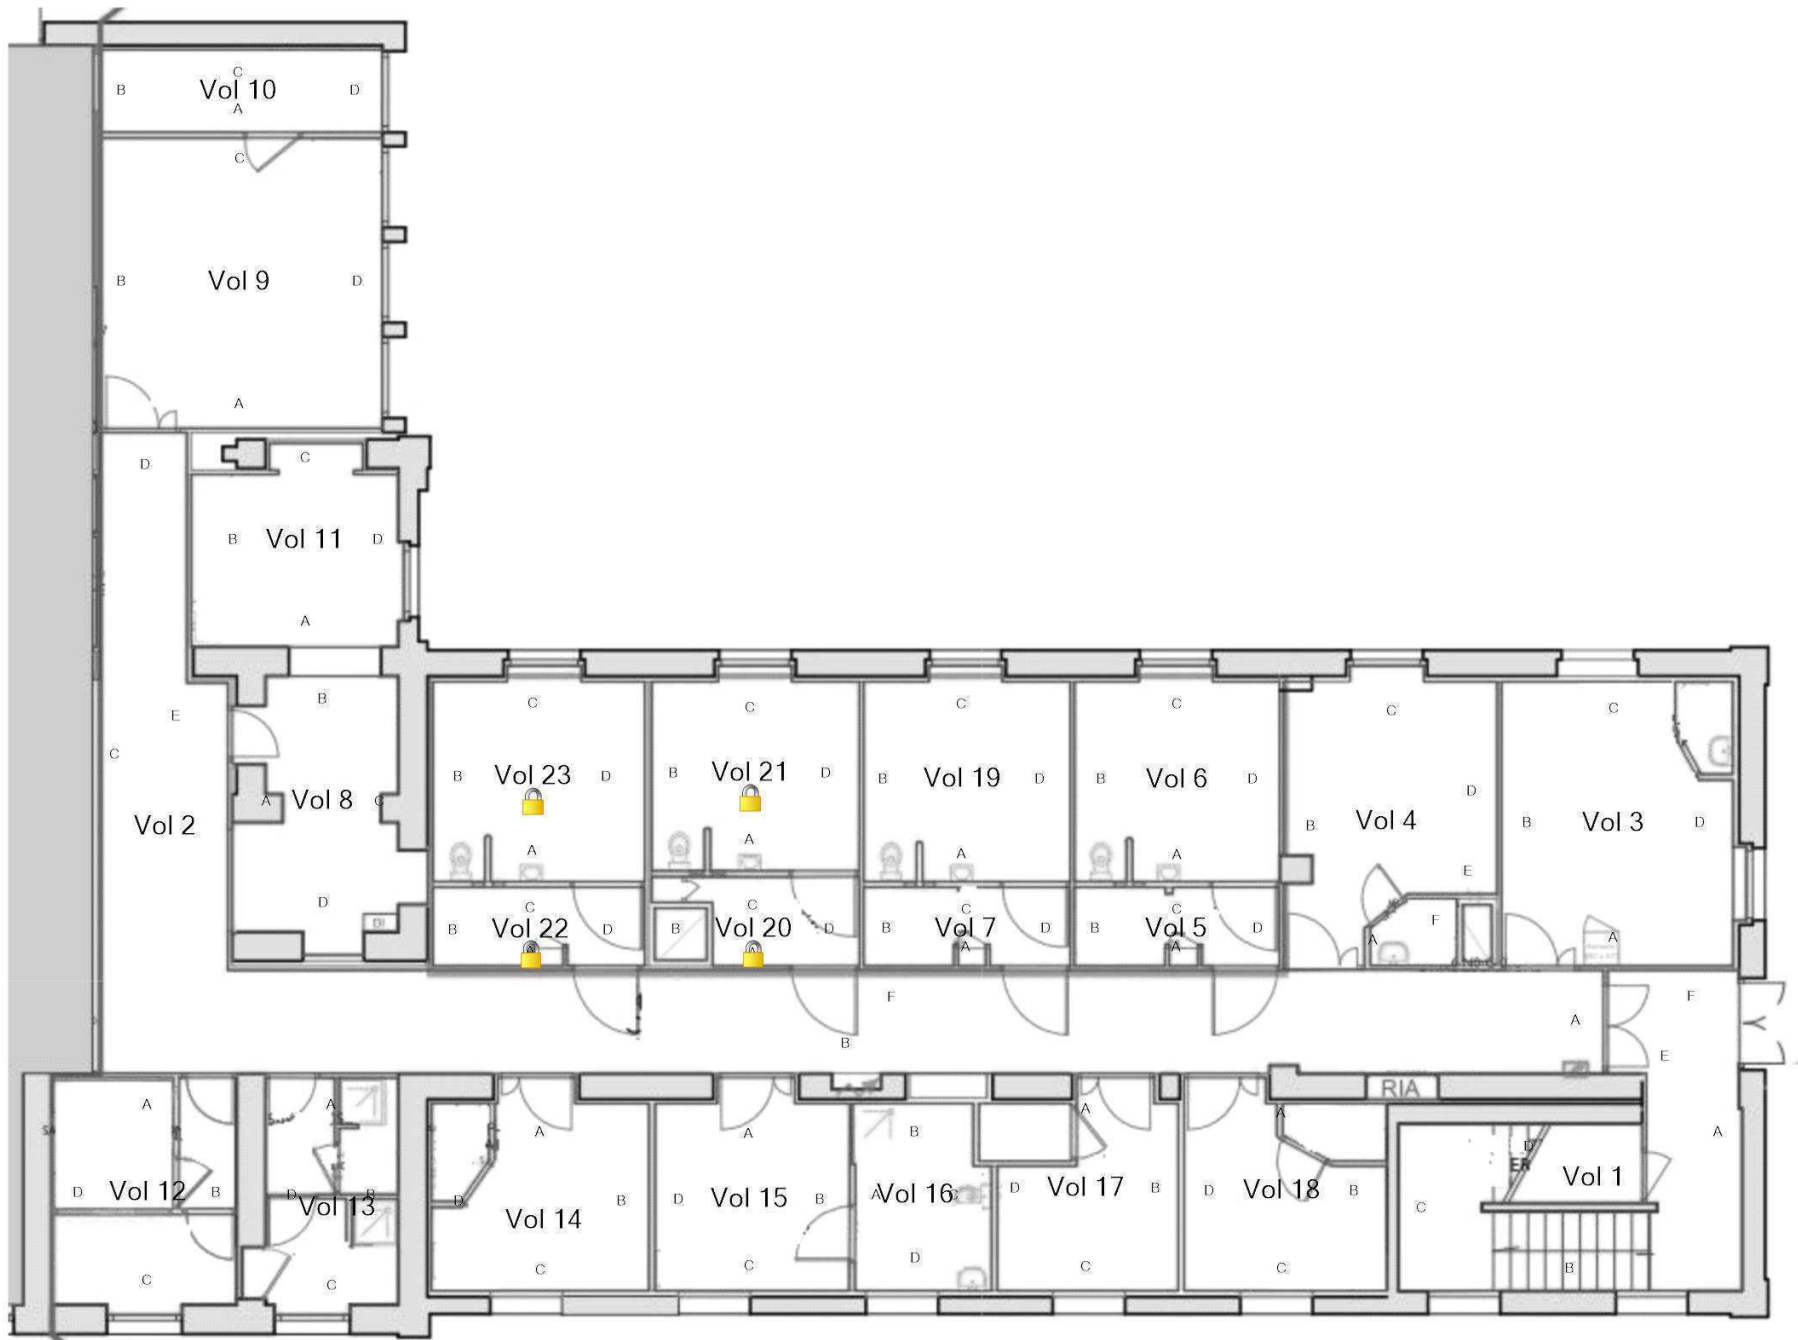
RDC BÂTIMENT 406 - PLAN DE REPÉRAGE - COTATION VOLUME

Volume non visité
