# RAPPORT DE MISSION DE REPERAGE DES MATERIAUX ET PRODUITS CONTENANT DE L'AMIANTE AVANT DEMOLITION

| Nature du bâtiment | <b>Maison individuelle</b> |
| Adresse | 2 boulevard Jean Bouin<br>02100 SAINT-QUENTIN |

| Référence du programme de la démolition défini par le donneur d'ordre | Démolition de la maison | | |

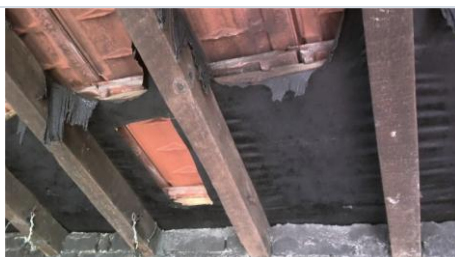
## PRELEVEMENT : P040

| Pièce ou local | 1er - Palier | Référence du sondage | S040 |
| Matériau | Ecran sous toiture - Non peint | Localisation | Plafond - Plafond |

**ABSENCE D'AMIANTE**

| Réf. couche | Réf. Analyse | Description | Epaisseur (cm) | Résultat | Méthode utilisée |
|---|---|---|---|---|---|
| J01-COUCHE | AR-26-RI-021508-01 | Matériau souple de type plaque (bitumineux) (noir) | 0 | Fibres d'amiante non détectées | Microscopie Electronique à Transmission (MET) |

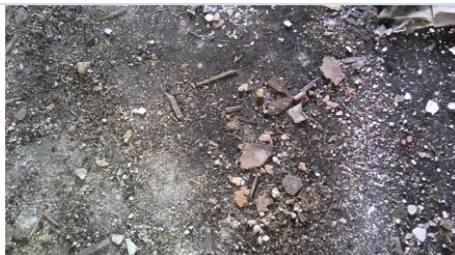
## PRELEVEMENT : P041

| Pièce ou local | 1er - Chambre n°1 | Référence du sondage | S041 |
| Matériau | Moquette collé - Non peint | Localisation | Revêtement de sol - Sol |

### ABSENCE D'AMIANTE

| Réf. couche | Réf. Analyse | Description | Epaisseur (cm) | Résultat | Méthode utilisée |
|---|---|---|---|---|---|
| J01-COUCHE | AR-26-RI-021508-01 | Matériau souple fibreux de type moquette (gris) | 0 | Fibres d'amiante non détectées | Microscopie Electronique à Transmission (MET) |

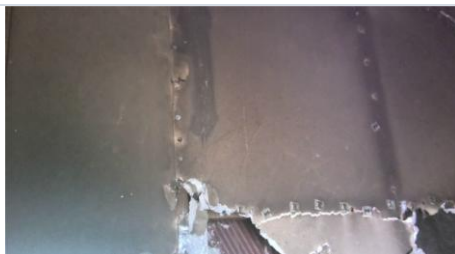
## PRELEVEMENT : P042

| Pièce ou local | 1er - Chambre n°1 | Référence du sondage | S042 |
| Matériau | Enduit sur carreau de plâtre - Non peint | Localisation | Cloisons - A |

### ABSENCE D'AMIANTE

| Réf. couche | Réf. Analyse | Description | Epaisseur (cm) | Résultat | Méthode utilisée |
|---|---|---|---|---|---|
| J01-COUCHE | AR-26-RI-021508-01 | Matériau semi-dur (gris) ; matériau souple fibreux de type papier, carton (marron) ; matériau semi-dur de type plâtre (blanc) | 0 | Fibres d'amiante non détectées | Microscopie Electronique à Transmission (MET) |

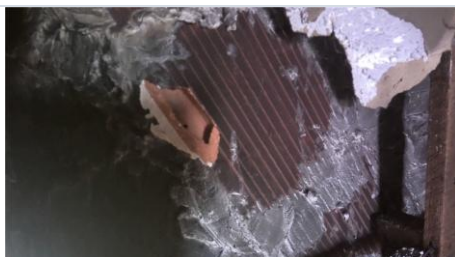
## PRELEVEMENT : P043

| Pièce ou local | 1er - Chambre n°1 | Référence du sondage | S043 |
| Matériau | Joint d'assemblage et briques - Non peint | Localisation | Gaine verticale - A |

**ABSENCE D'AMIANTE**

| Réf. couche | Réf. Analyse | Description | Epaisseur (cm) | Résultat | Méthode utilisée |
|---|---|---|---|---|---|
| J01-COUCHE | AR-26-RI-021508-01 | Matériau dur de type brique (marron) ; matériau semi-dur de type joint (gris) | 0 | Fibres d'amiante non détectées | Microscopie Electronique à Transmission (MET) |

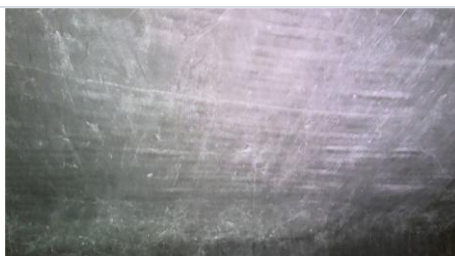
## PRELEVEMENT : P044

| Pièce ou local | 1er - Chambre n°1 | Référence du sondage | S044 |
| Matériau | Enduit de débouillage - Peinture | Localisation | Plafond - Plafond |

**ABSENCE D'AMIANTE**

| Réf. couche | Réf. Analyse | Description | Epaisseur (cm) | Résultat | Méthode utilisée |
|---|---|---|---|---|---|
| J01-COUCHE | AR-26-RI-021508-01 | Matériau souple fibreux de type papier, carton (marron) ; matériau semi-dur de type plâtre (blanc) | 0 | Fibres d'amiante non détectées | Microscopie Electronique à Transmission (MET) |

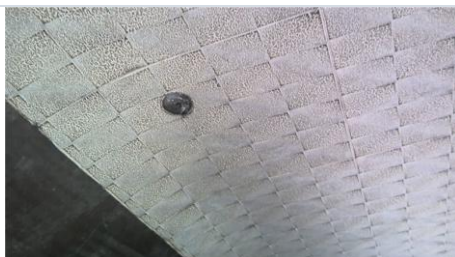
## PRELEVEMENT : P045

| Pièce ou local | 1er - Chambre n°1 | Référence du sondage | S045 |
| Matériau | Dalles polystyrène collées - Non peint | Localisation | Plafond - Plafond |

### ABSENCE D'AMIANTE

| Réf. couche | Réf. Analyse | Description | Epaisseur (cm) | Résultat | Méthode utilisée |
|---|---|---|---|---|---|
| J01-COUCHE | AR-26-RI-021508-01 | Matériau de type peinture (blanc) ; matériau (gris) ; matériau de type polystyrène (blanc) ; matériau de type colle (beige) | 0 | Fibres d'amiante non détectées | Microscopie Electronique à Transmission (MET) |

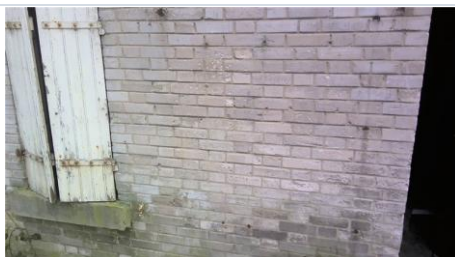
## PRELEVEMENT : P046

| Pièce ou local | Extérieur - Façade arrière | Référence du sondage | S046 |
| Matériau | Joint d'assemblage et briques blanches - Non peint | Localisation | Mur - Mur extérieur |

### ABSENCE D'AMIANTE

| Réf. couche | Réf. Analyse | Description | Epaisseur (cm) | Résultat | Méthode utilisée |
|---|---|---|---|---|---|
| J01-COUCHE | AR-26-RI-021508-01 | Matériau semi-dur de type joint (gris) ; matériau semi-dur (blanc) | 0 | Fibres d'amiante non détectées | Microscopie Electronique à Transmission (MET) |

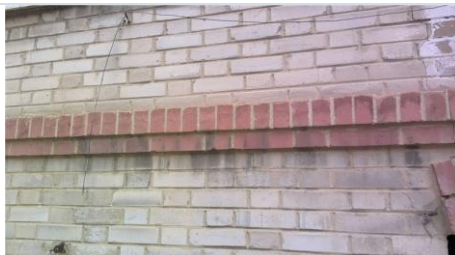
## PRELEVEMENT : P047

| Pièce ou local | Extérieur - Façade arrière | Référence du sondage | S047 |
| Matériau | Joint d'assemblage et briques rouges - Non peint | Localisation | Mur - Mur extérieur |

**ABSENCE D'AMIANTE**

| Réf. couche | Réf. Analyse | Description | Epaisseur (cm) | Résultat | Méthode utilisée |
|---|---|---|---|---|---|
| J01-COUCHE | AR-26-RI-021508-01 | Matériau dur de type brique (marron) ; matériau semi-dur (gris) | 0 | Fibres d'amiante non détectées | Microscopie Electronique à Transmission (MET) |

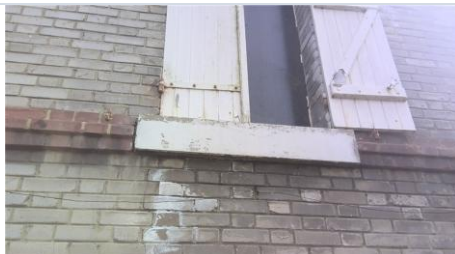
## PRELEVEMENT : P048

| Pièce ou local | Extérieur - Façade arrière | Référence du sondage | S048 |
| Matériau | Béton - Peinture | Localisation | Menuiseries - Mur extérieur |

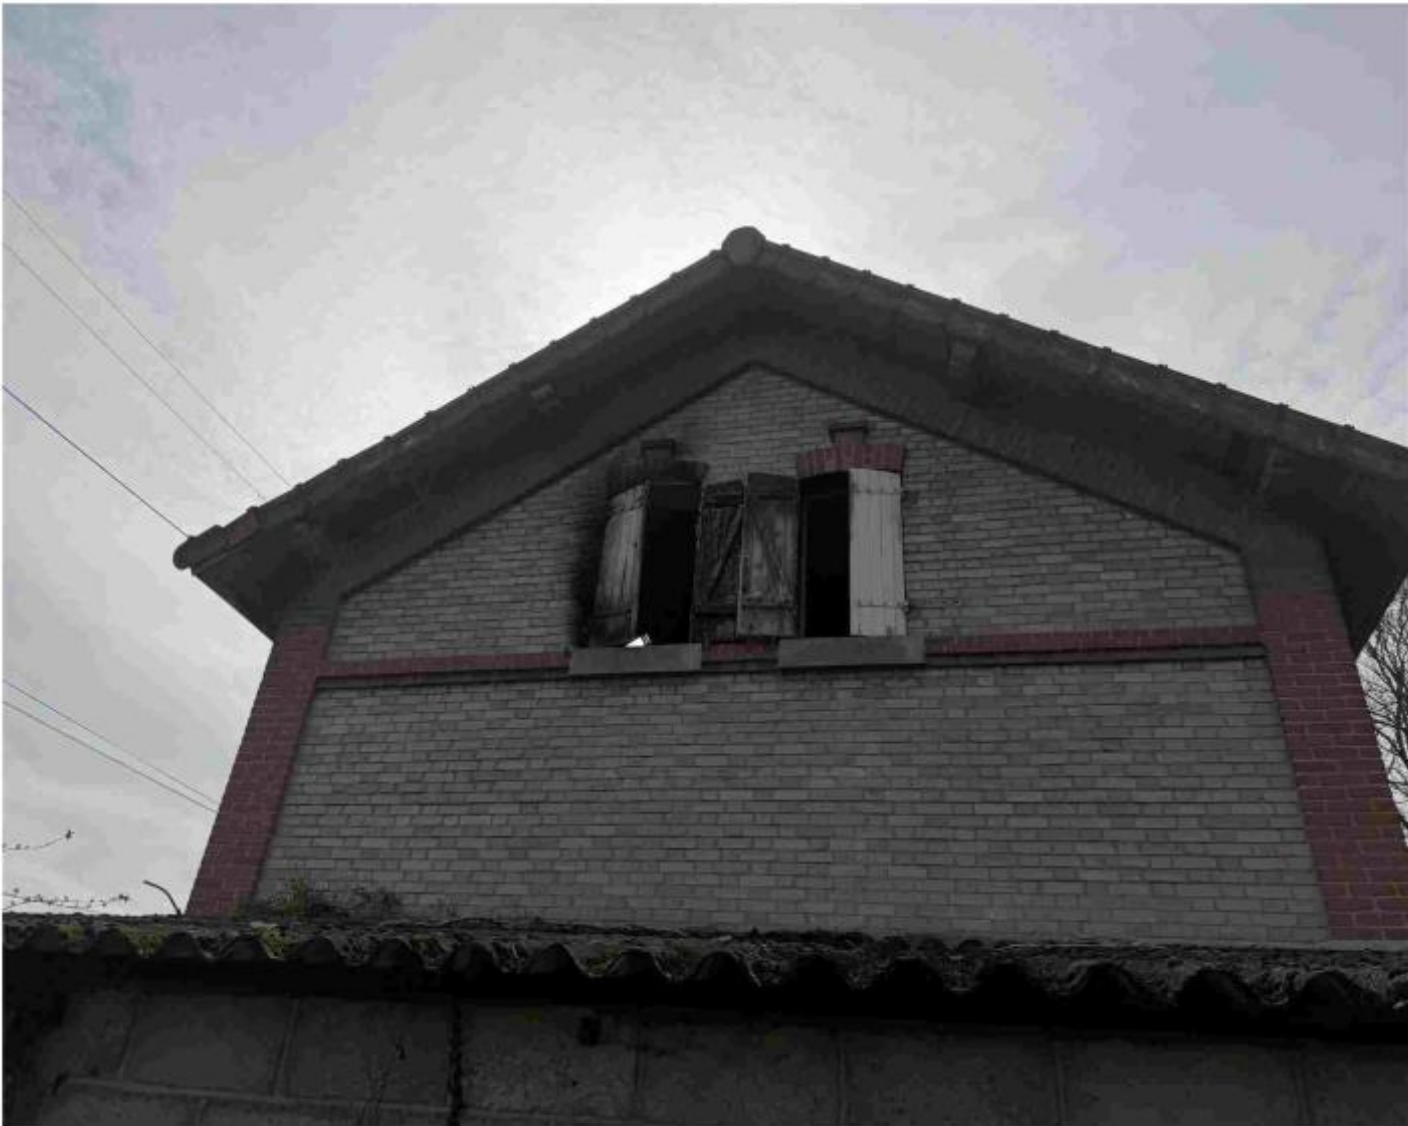
Façade avant

| N° planche | 9/10 | Version | 0 |
| Type | Croquis | | |
| Etage | Extérieur | N° lot | |

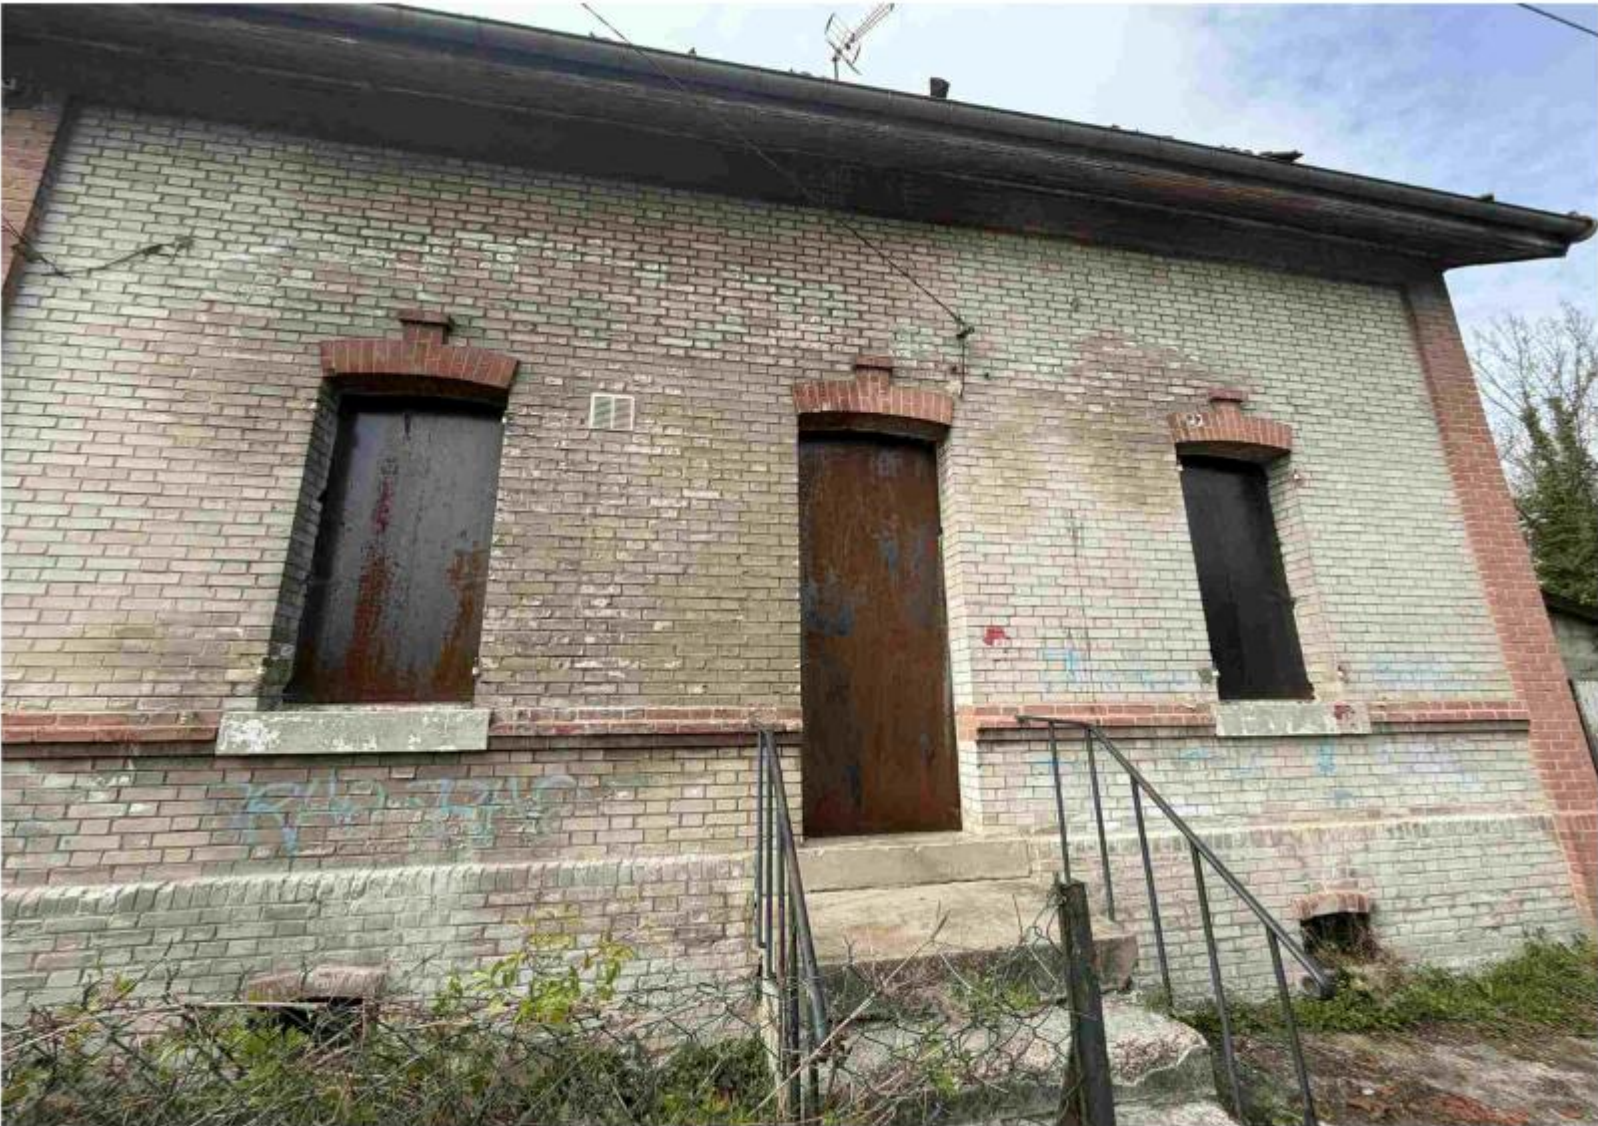
| Garage | | | |

| Garage | | | |
|---|---|---|---|
| N° planche | 10/10 | Version | 0 |
| Etage | RDC | N° lot | |

*Présence de produits et/ou matériaux contenant de l'amiante*

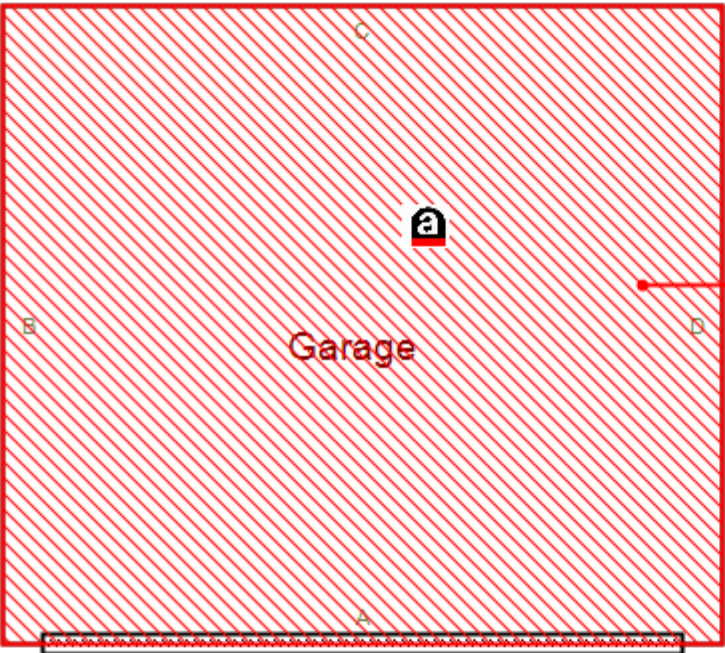
Z069 S069 P069

Non peint, Plaques ondulées en fibres ciment
