## RAPPORT DE REPERAGE DE MATERIAUX ET REVETEMENTS CONTENANT DU PLOMB AVANT TRAVAUX DANS UN IMMEUBLE BATI

Numéro d'offre : **2965246.1**  
Numéro de contrat : **C25259473**  
Numéro de rapport (n° de tâche) : **T251933030**  
Date : **31/10/2025**

**Bâtiment**  
**batiment L/sciences E du Campus 1**  
**Esplanade de la Paix**  
**14000 CAEN**

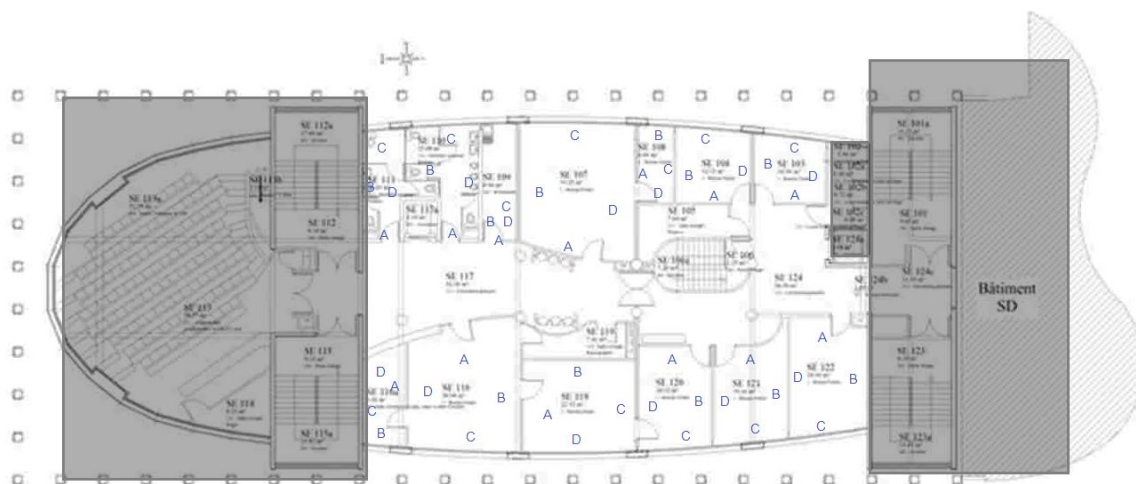
Zone hors repérage

| | <p>N° d'achet : 0002, HA, P.A., R+1, A-049</p> <p>Date Création : 20-06-2021</p> <p>Descripteur par : Descripteur par :</p> | <p><b>BATIMENT SCIENCES E ( L )</b></p> <p><b>PLAN ARCHITECTURE BATIMENT</b></p> <p>Int. : Date : Désignation :</p> <p>A 15-06-2021 VERTEON ORIGINALE AVEC CARTOUCHE L'ABN</p> | <p>Code Bin : 150</p> <p>N° : 1</p> <p>1 VUE(s)</p> |

Nous avons besoins pour toutes les pièces du plan joint à l'exception de l'amphi SE 113 et escaliers Se 112 et SE 115.
