## Diagnostic Plomb avant Démolition

Adresse : 220 RUE FRANÇOIS MANSART 78370 PLAISIR

Désignation : démolition-Atelier services techniques

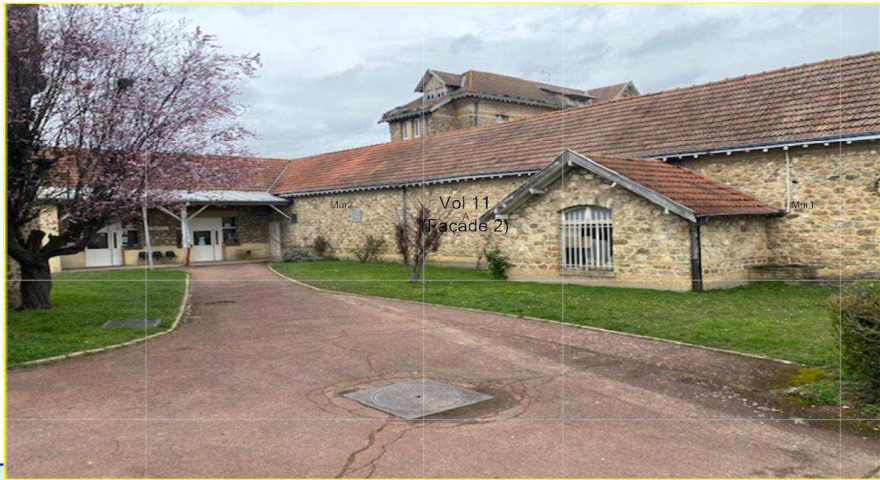
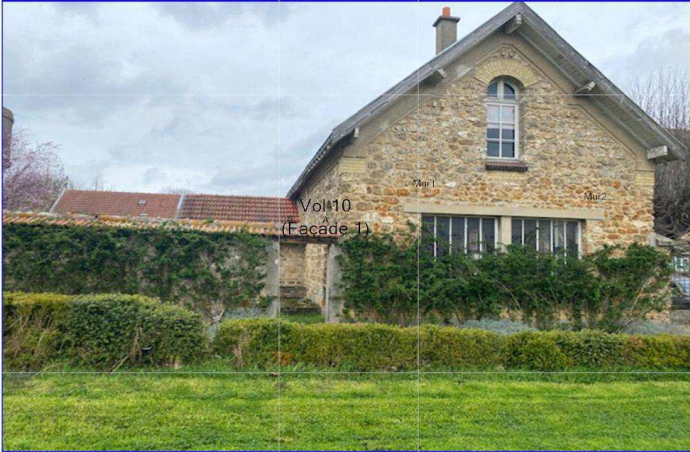
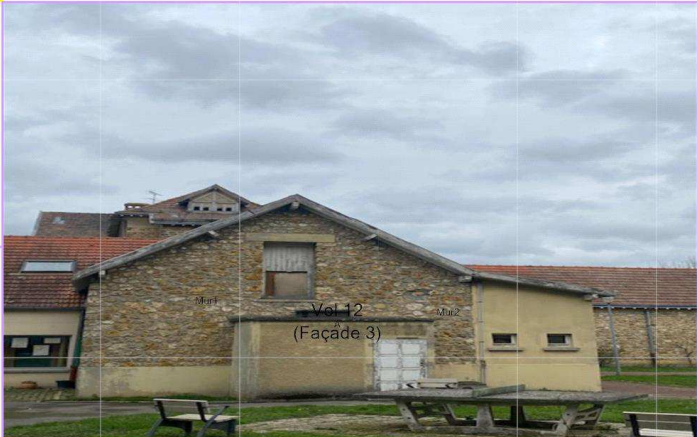
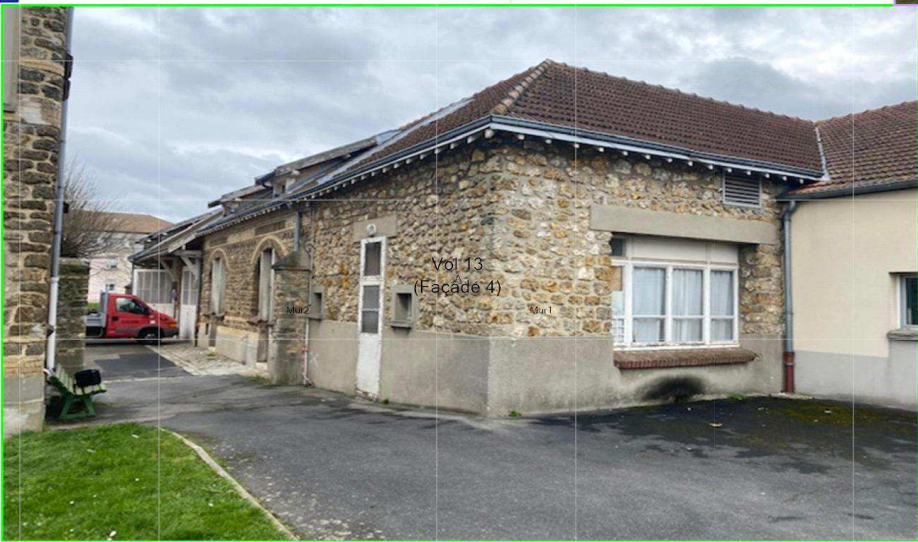
| EXTERIEUR - PLAN DE REPÉRAGE - ÉLÉMENTS AVEC ET SANS PLOMB | | | | Référence:<br>002ER403193 |
|---|---|---|---|---|
| | | | | <div><div></div><div>Volume et élément contenant du plomb</div></div> |

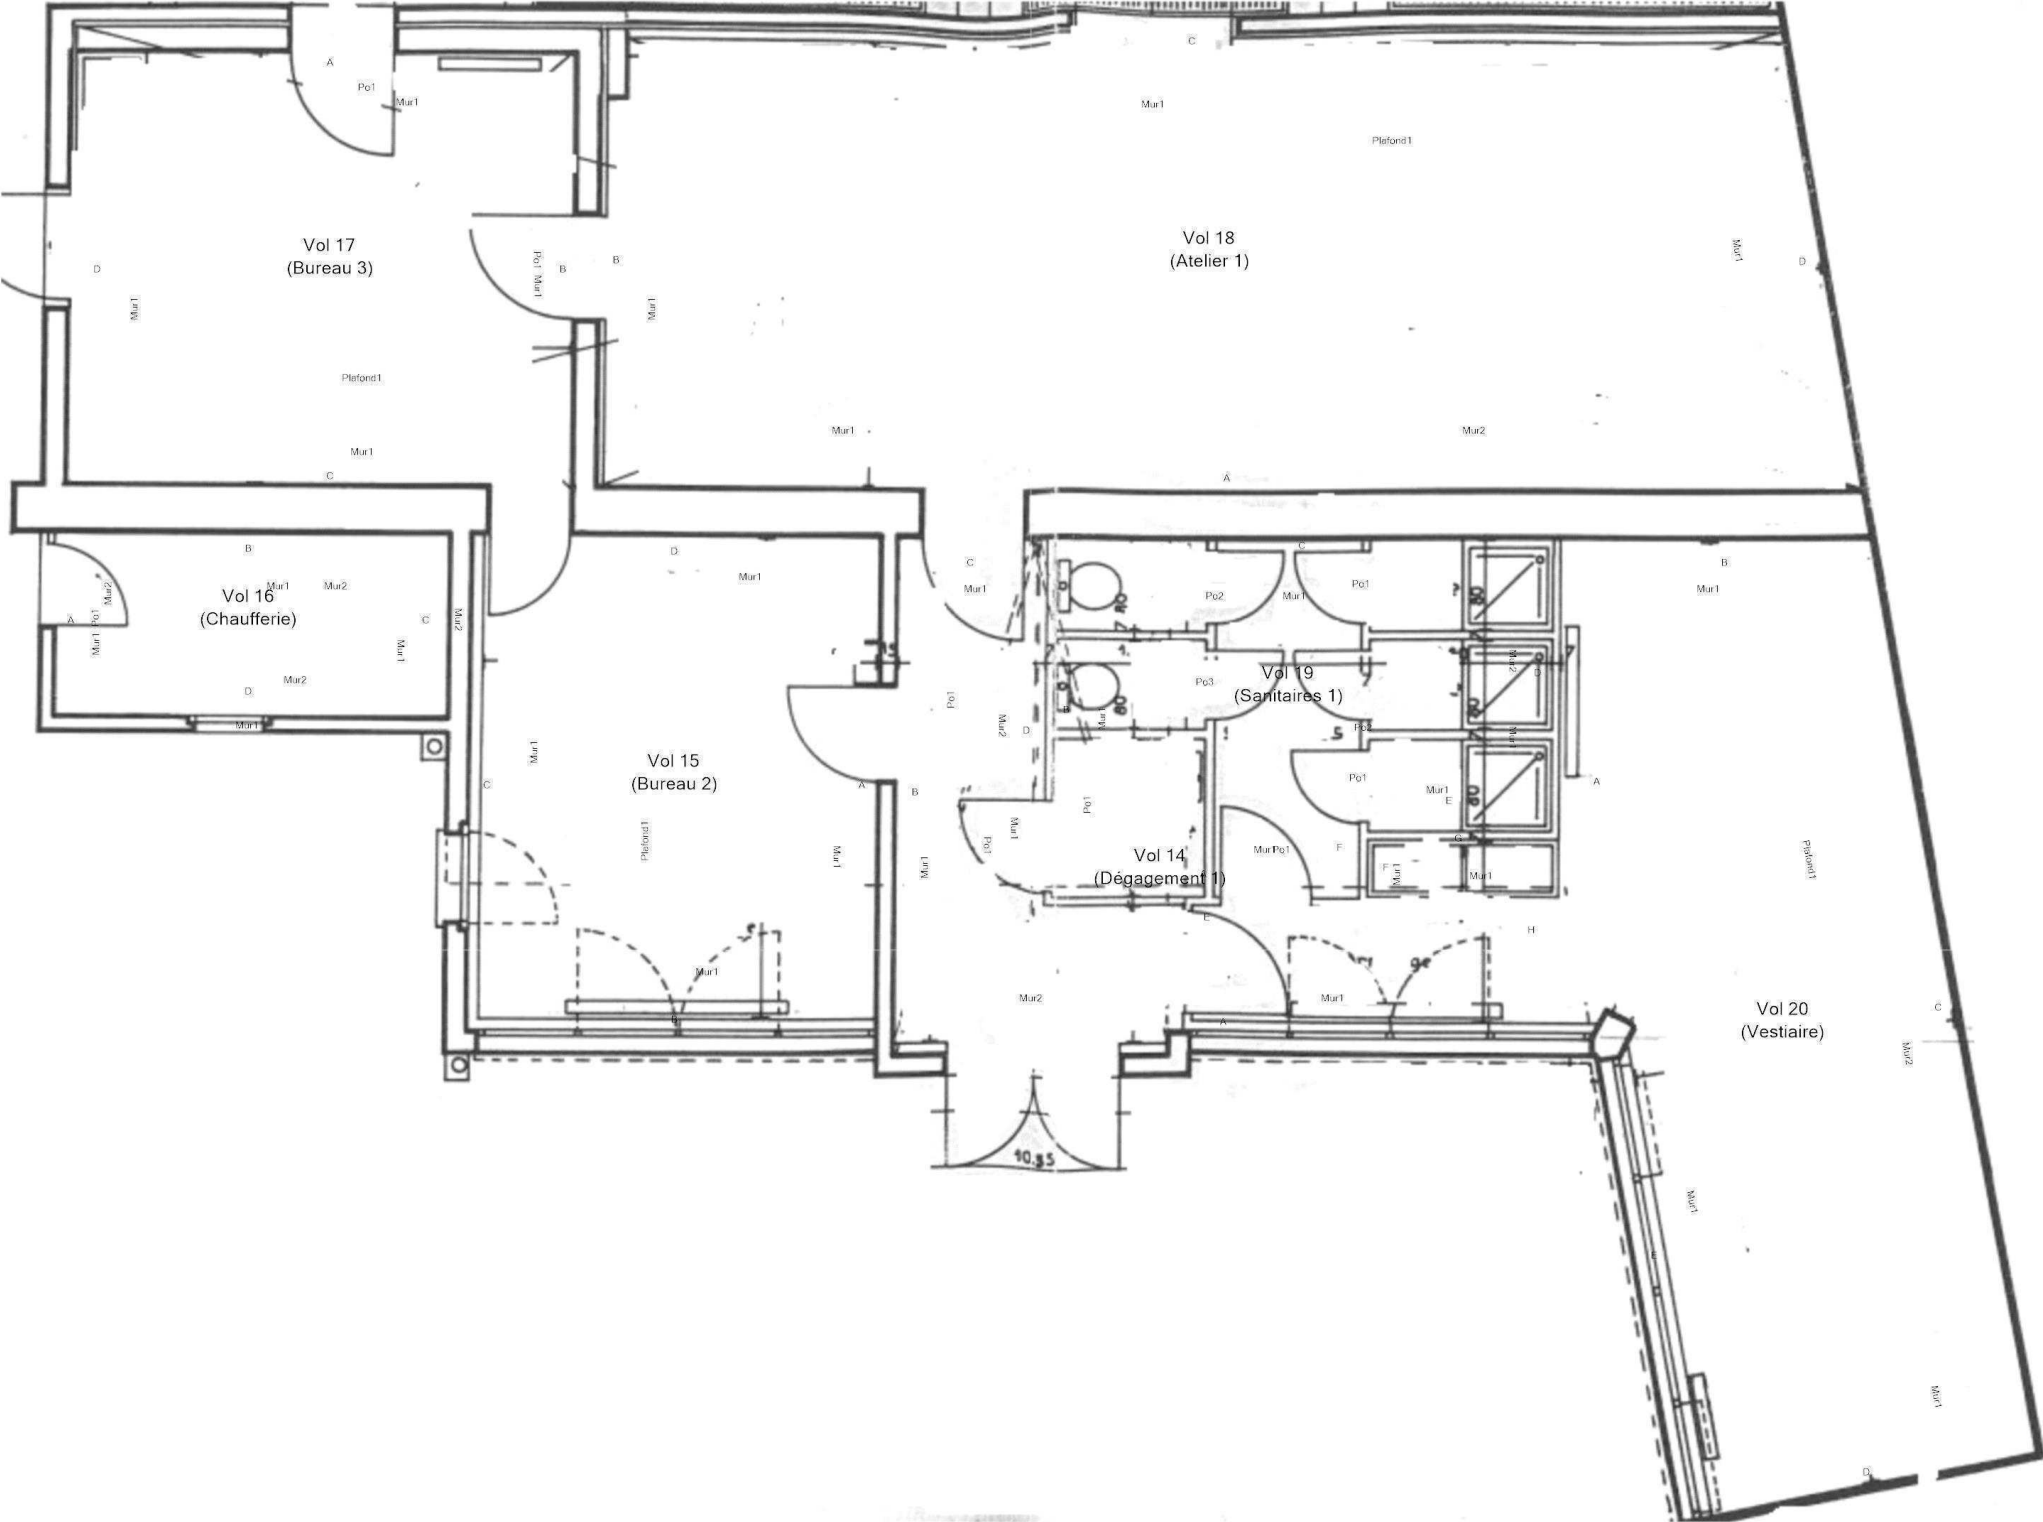
| ATELIER COURS ET JARDINS - PLAN DE REPÉRAGE - ÉLÉMENTS AVEC ET SANS PLOMB | | | | Référence:<br>002ER403193 |

| ATELIER COURS ET JARDINS - PLAN DE REPÉRAGE - ÉLÉMENTS AVEC ET SANS PLOMB | | | | Référence:<br>002ER403193 |
|---|---|---|---|---|
| | | | | <div></div> Volume et élément contenant du plomb |

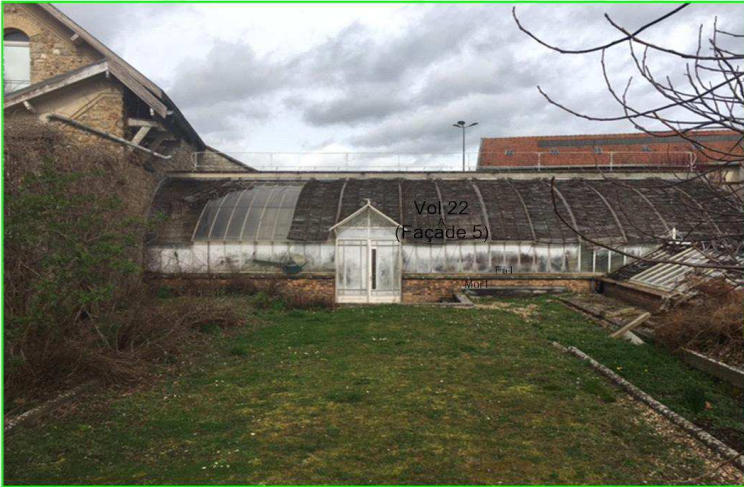
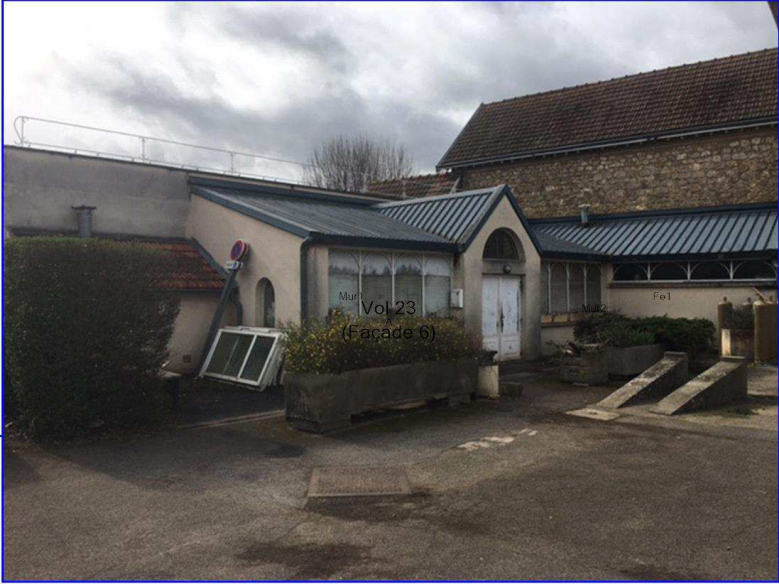
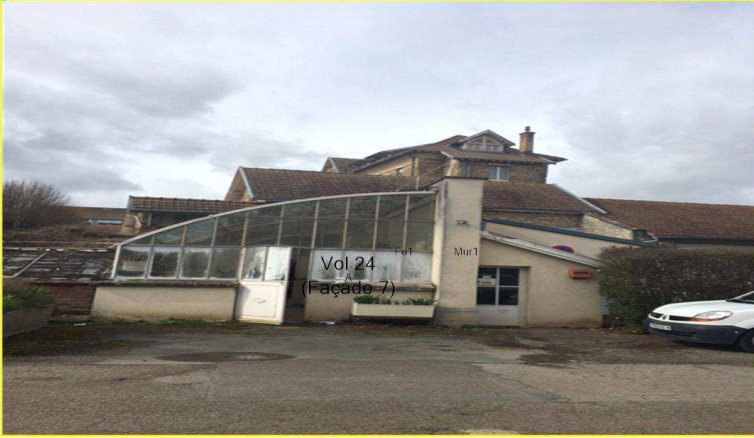
| EXTÉRIEUR COURS ET JARDINS - PLAN DE REPÉRAGE - ÉLÉMENTS AVEC ET SANS PLOMB | | | | Référence:<br>002ER403193 | |
|---|---|---|---|---|---|
| | | | | | Volume et élément contenant du plomb |

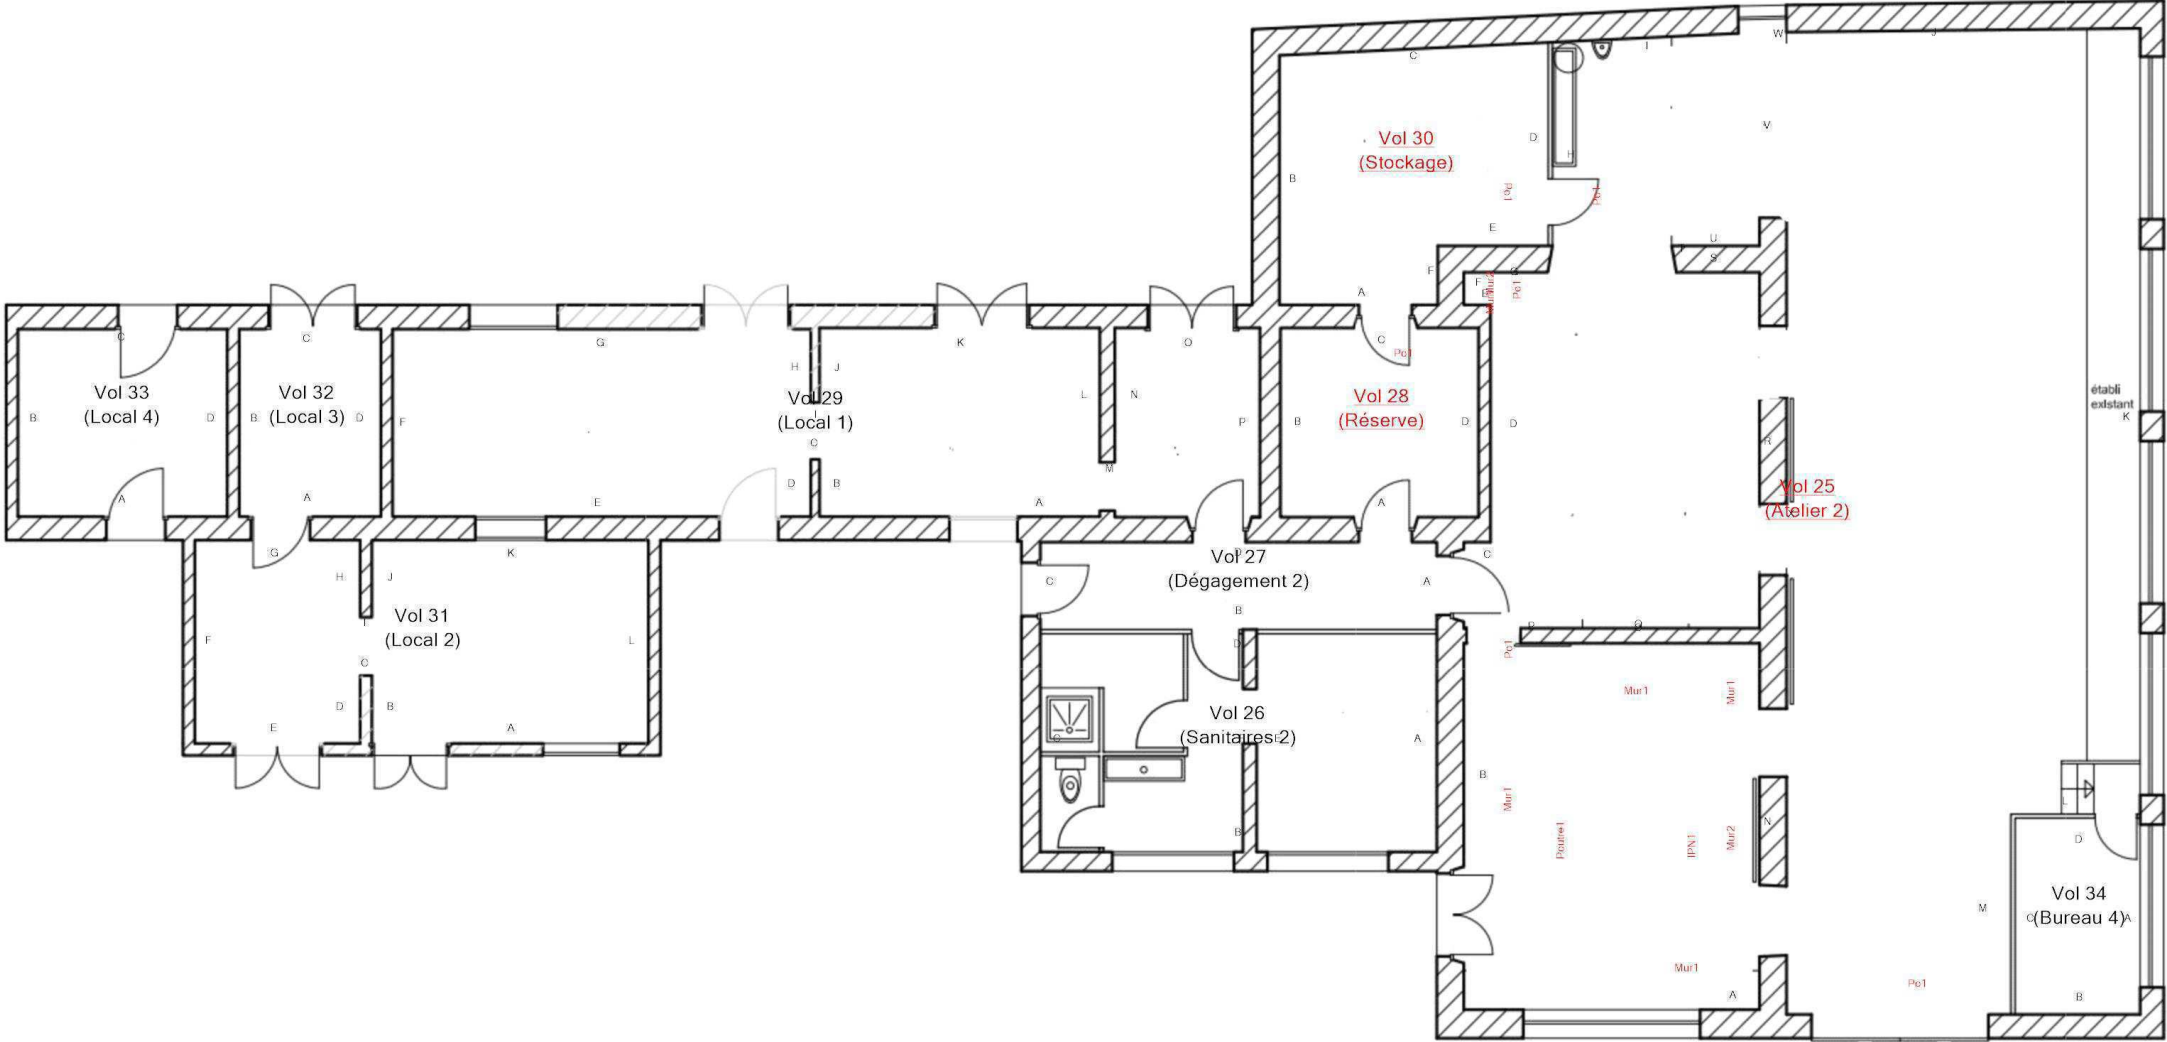
| ATELIER MECANIQUE PLOMBERIE SERRUERIE - PLAN DE REPÉRAGE - VOLUMES ET ÉLÉMENTS CONTENANT DU PLOMB | | | | Référence:<br>002ER403193 |

| ATELIER MECANIQUE PLOMBERIE SERRUERIE - PLAN DE REPÉRAGE - VOLUMES ET ÉLÉMENTS CONTENANT DU PLOMB | | | | Référence:<br>002ER403193 |
|---|---|---|---|---|
| | | | | <div></div> Volume et élément contenant du plomb |

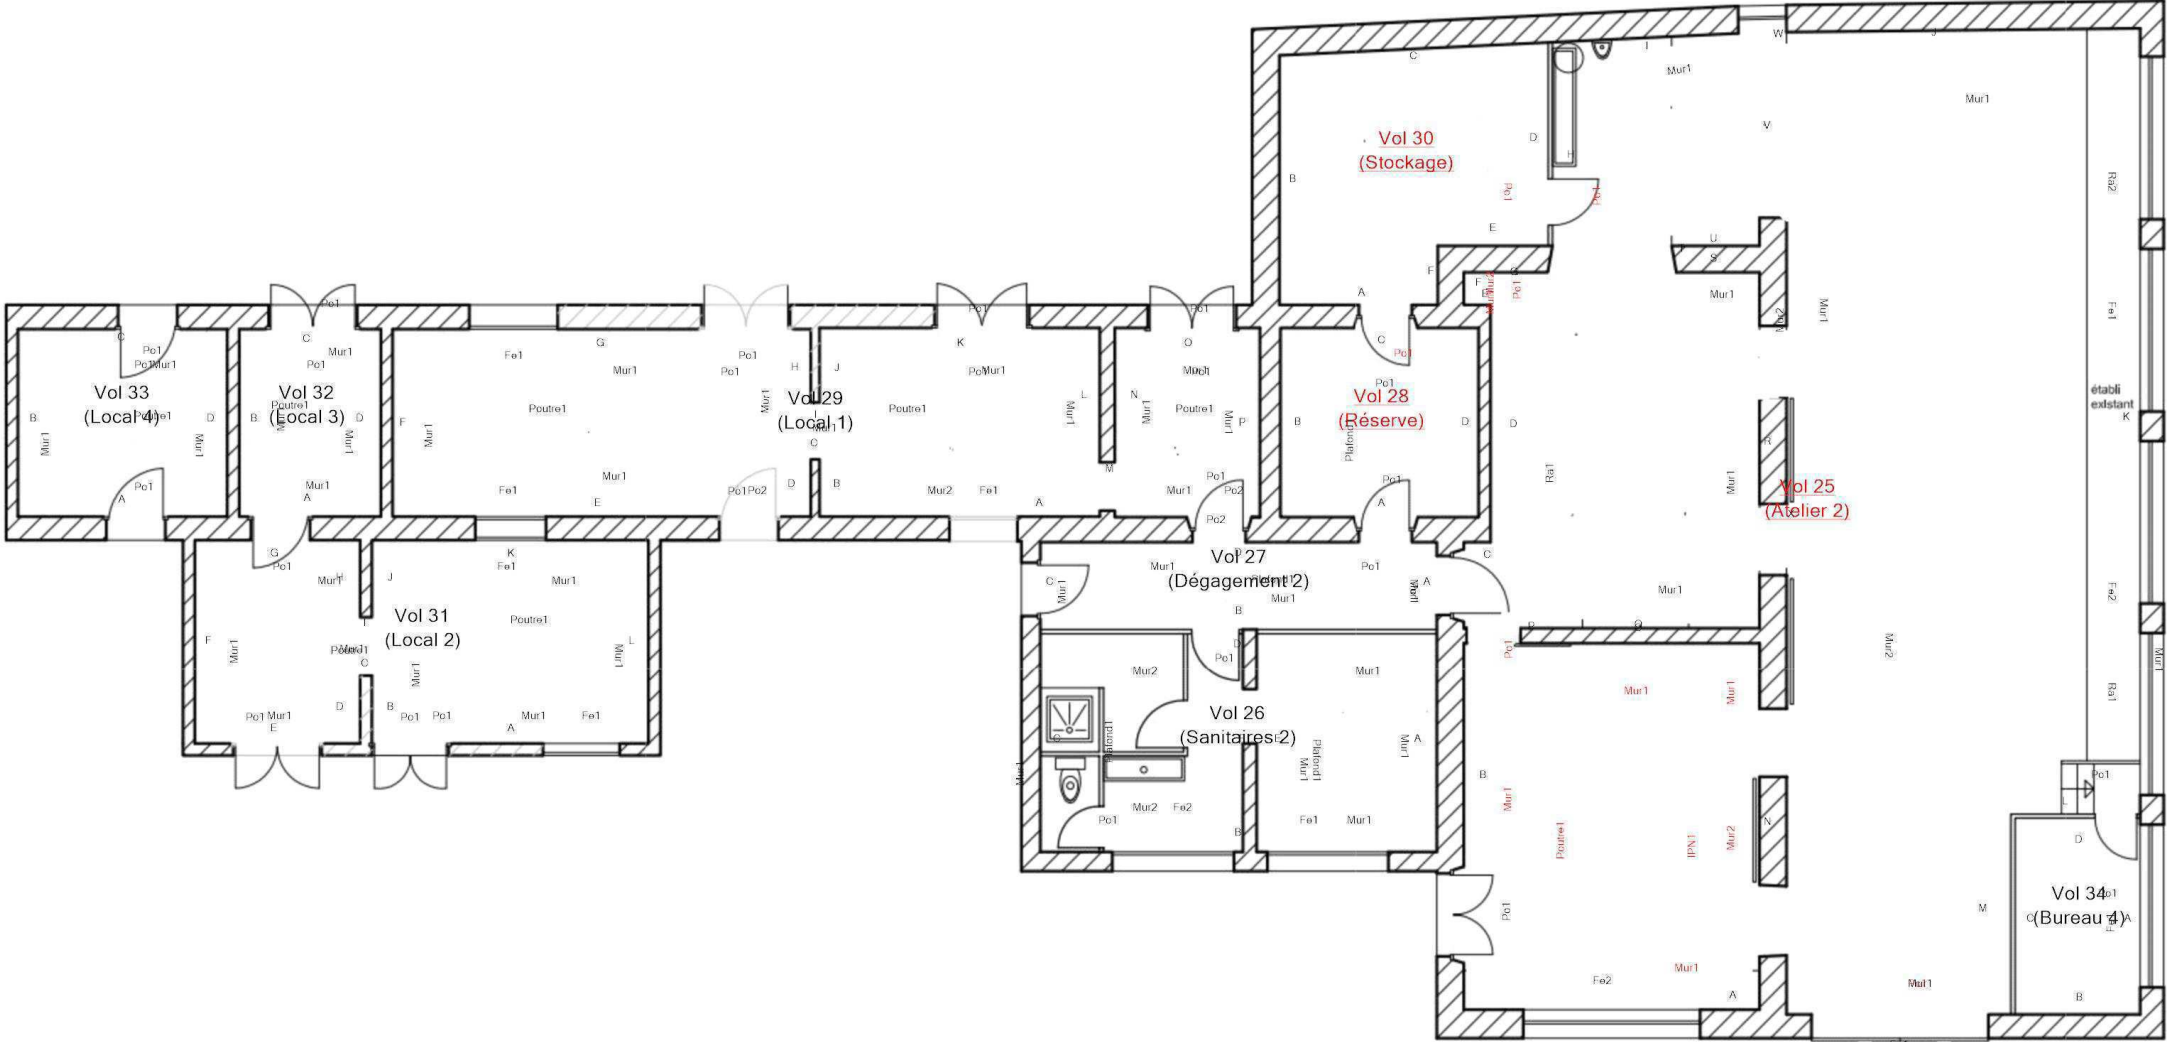
| ATELIER MECANIQUE PLOMBERIE SERRUERIE - PLAN DE REPÉRAGE - ÉLÉMENTS AVEC ET SANS PLOMB | | | | Référence:<br>002ER403193 |

| ATELIER MECANIQUE PLOMBERIE SERRUERIE - PLAN DE REPÉRAGE - ÉLÉMENTS AVEC ET SANS PLOMB | | | | Référence:<br>002ER403193 |
|---|---|---|---|---|
| | | | | <div></div> Volume et élément contenant du plomb |

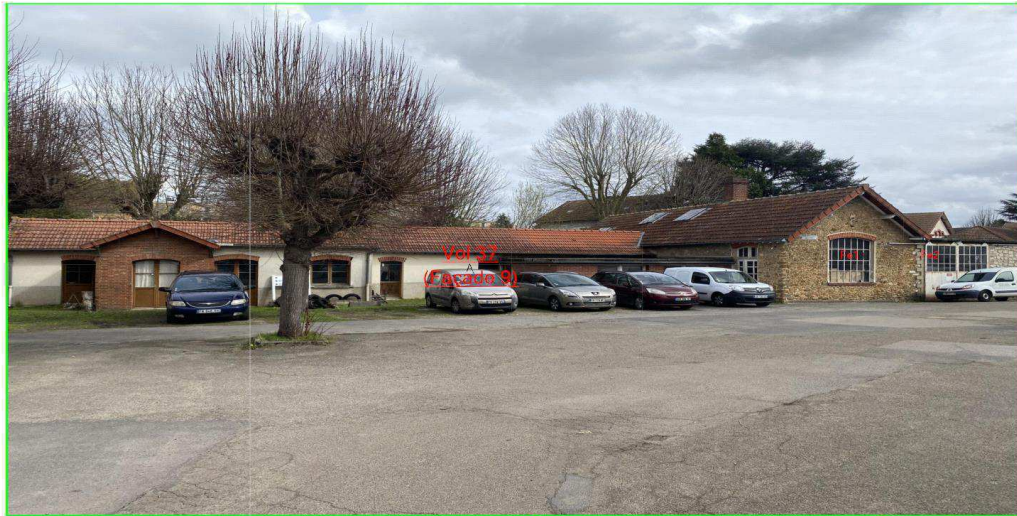
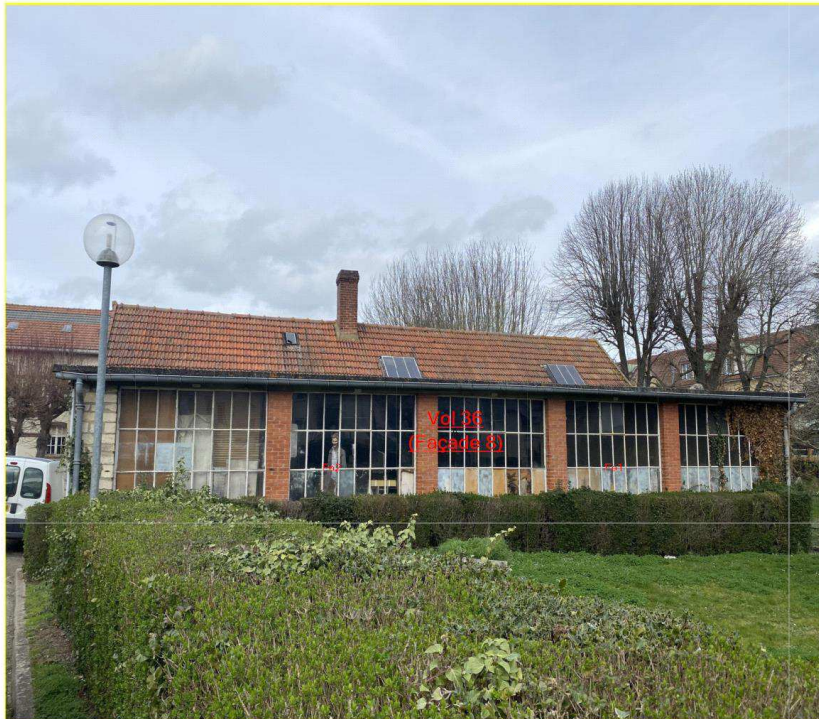
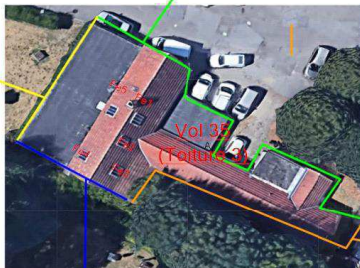
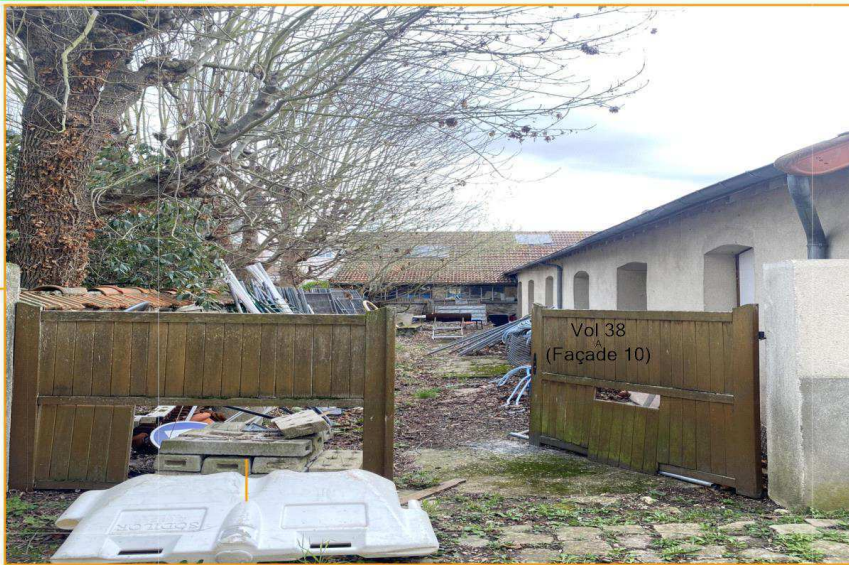
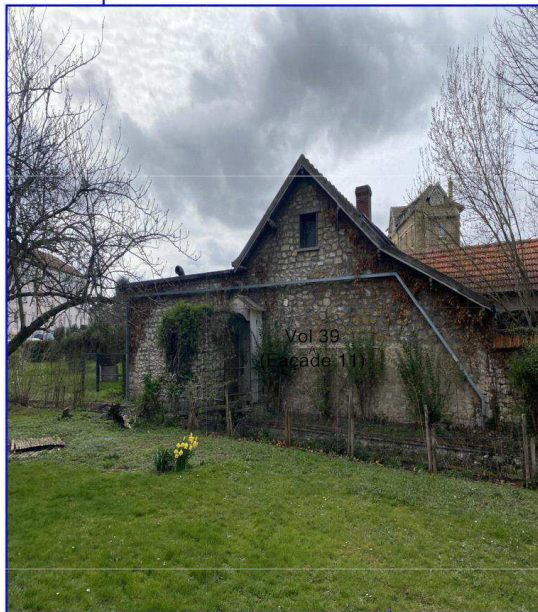
| EXTÉRIEUR ATELIER MECANIQUE - PLAN DE REPÉRAGE - VOLUMES ET ÉLÉMENTS CONTENANT DU PLOMB | | | | Référence:<br>002ER403193 |
|---|---|---|---|---|
| | | Volume et élément contenant du plomb | | |

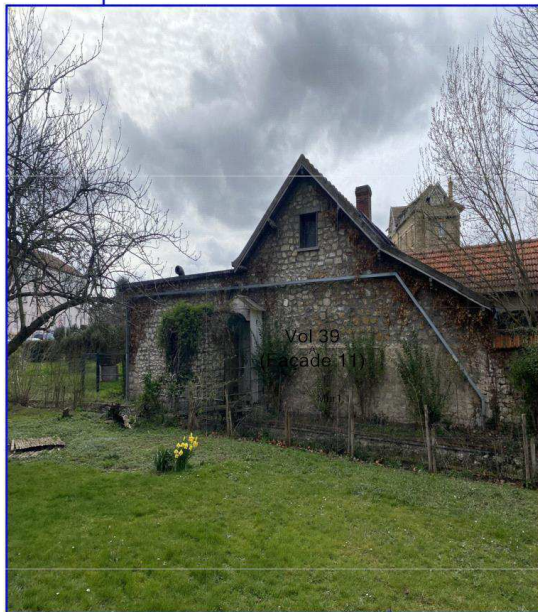
| EXTÉRIEUR ATELIER MECANIQUE - PLAN DE REPÉRAGE - ELÉMENTS AVEC ET SANS PLOMB | | | | Référence:<br>002ER403193 | |
|---|--|---|---|---|---|
| | | | | | Volume et élément contenant du plomb |
