## Diagnostic Plomb avant Démolition

Adresse : 220 RUE FRANÇOIS MANSART 78370 PLAISIR

Désignation : démolition-Les Mélèzes

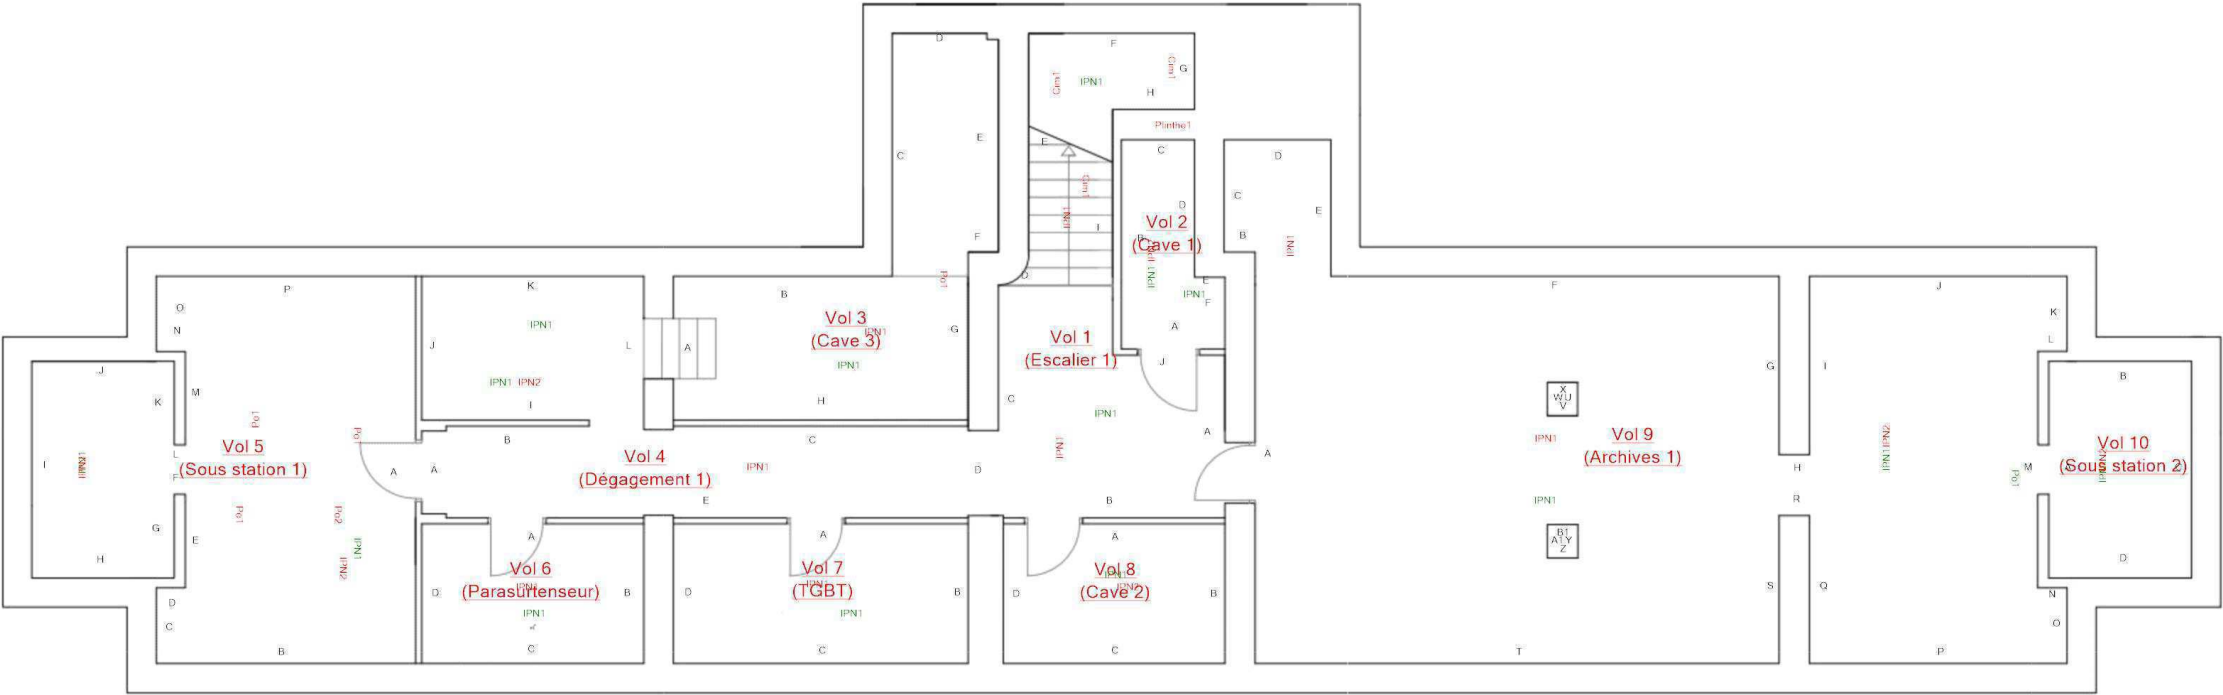
| R-1 - PLAN DE REPÉRAGE - VOLUMES ET ÉLÉMENTS CONTENANT DU PLOMB | | | | Référence:<br>002ER403173 |

| R-1 - PLAN DE REPÉRAGE - VOLUMES ET ÉLÉMENTS CONTENANT DU PLOMB | | | | Référence:<br>002ER403173 |
|---|---|---|---|---|
| | | | | <div></div> Volume et élément contenant du plomb |

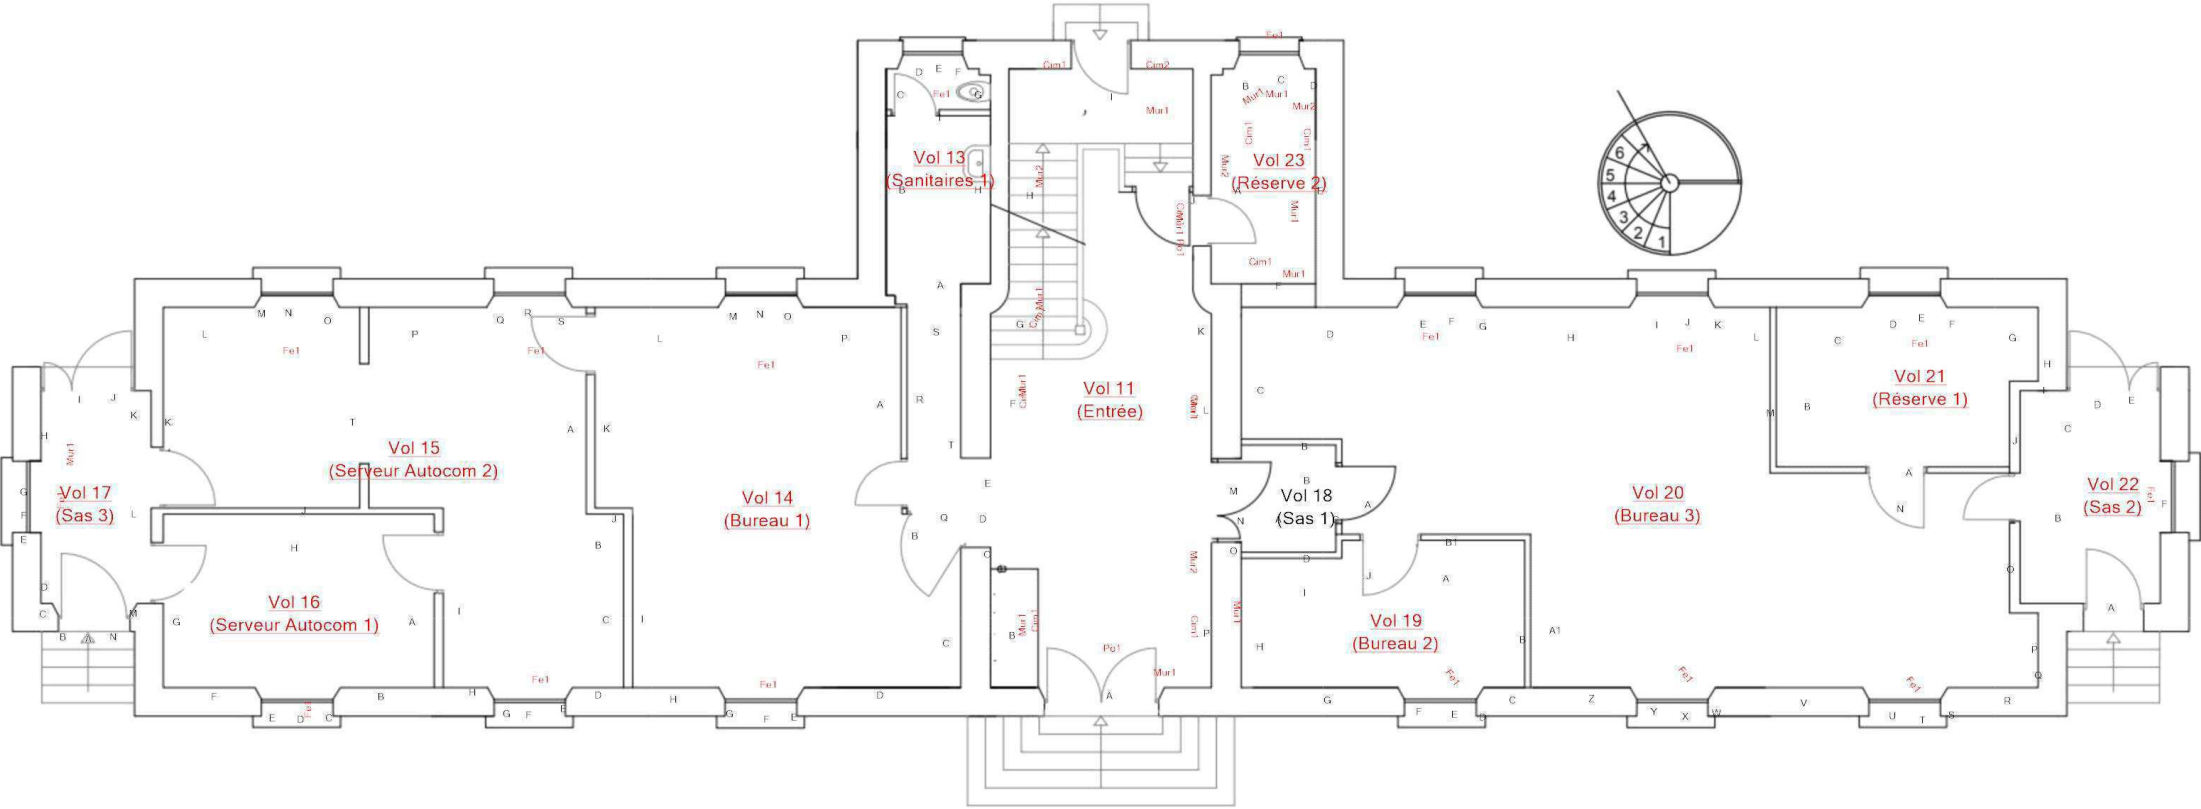
| RDC - PLAN DE REPÉRAGE - VOLUMES ET ÉLÉMENTS CONTENANT DU PLOMB | | | | Référence:<br>002ER403173 | |

| RDC - PLAN DE REPÉRAGE - VOLUMES ET ÉLÉMENTS CONTENANT DU PLOMB | | | | Référence:<br>002ER403173 | |
|---|---|--|---|---|---|
| | | | | | Volume et élément contenant du plomb |

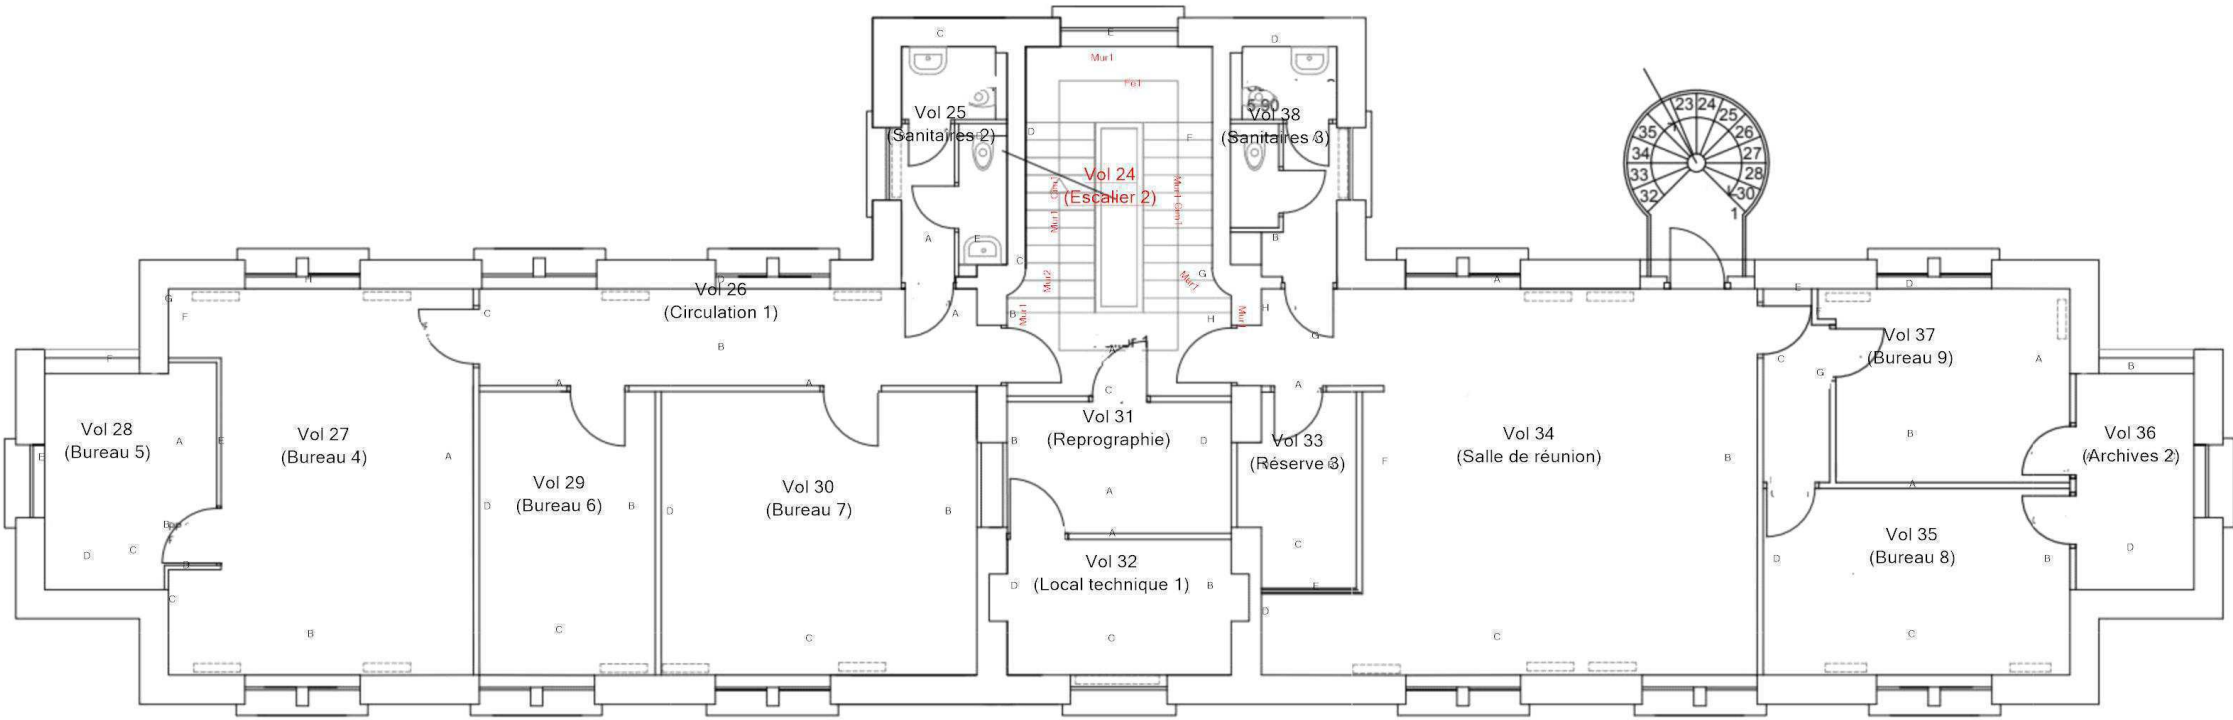
| R+1 - PLAN DE REPÉRAGE - VOLUMES ET ÉLÉMENTS CONTENANT DU PLOMB | | | | Référence:<br>002ER403173 |

| R+1 - PLAN DE REPÉRAGE - VOLUMES ET ÉLÉMENTS CONTENANT DU PLOMB | | | | Référence:<br>002ER403173 |
|---|---|---|---|---|
| | | | | <div></div> Volume et élément contenant du plomb |

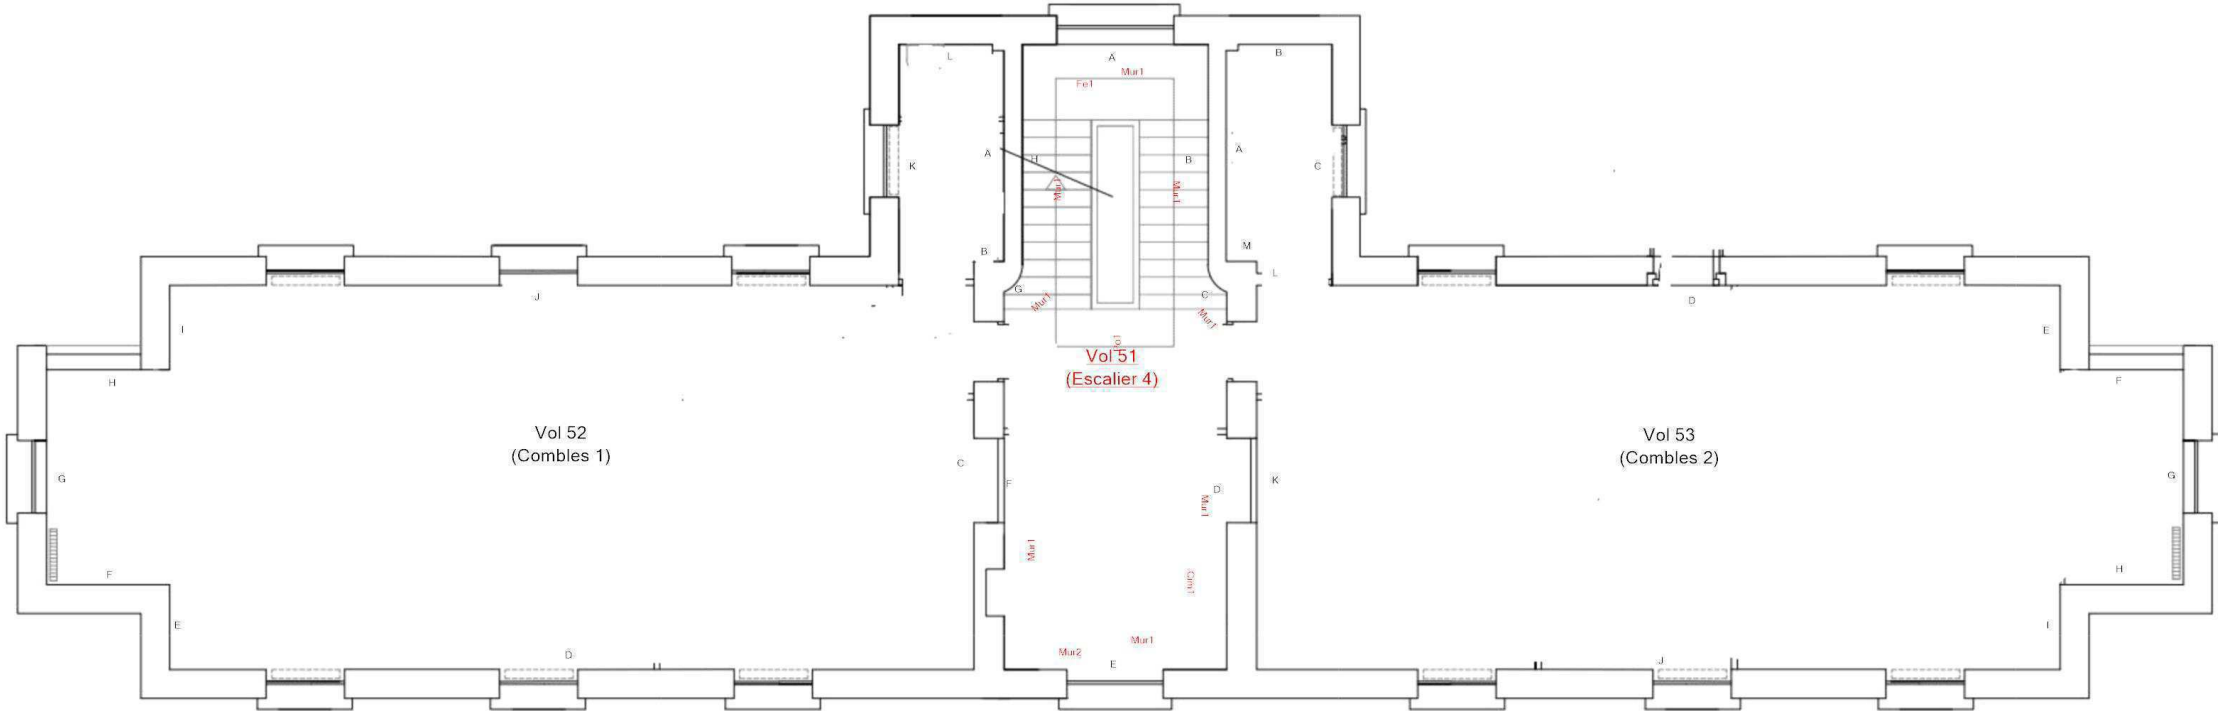
| R+3 - PLAN DE REPÉRAGE - VOLUMES ET ÉLÉMENTS CONTENANT DU PLOMB | | | | Référence:<br>002ER403173 | |
|---|--|--|--|---|---|
| | | | | | Volume et élément contenant du plomb |

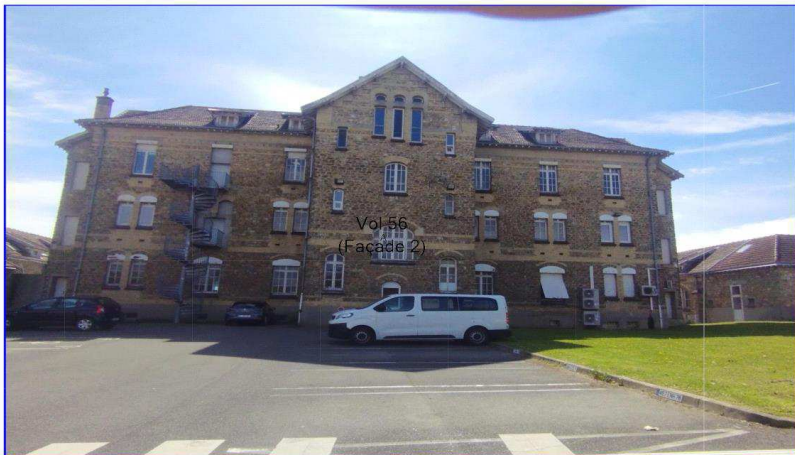
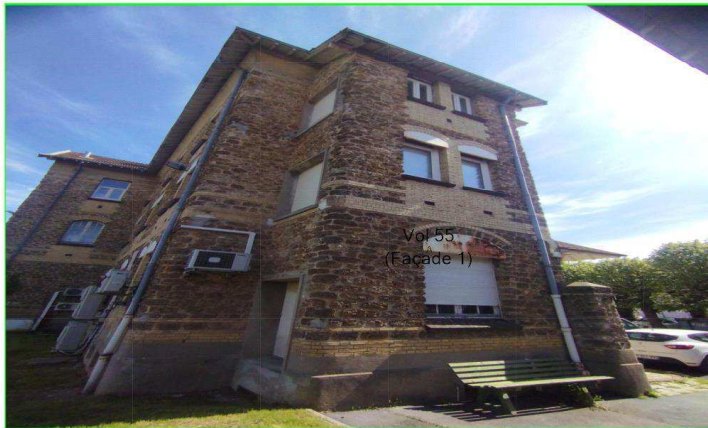
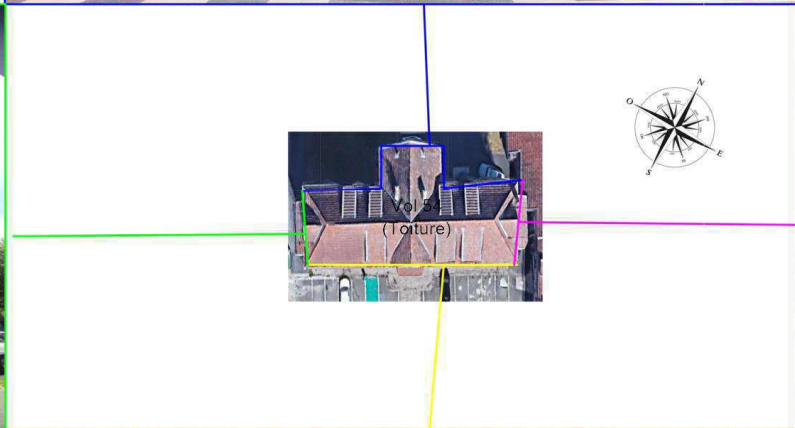
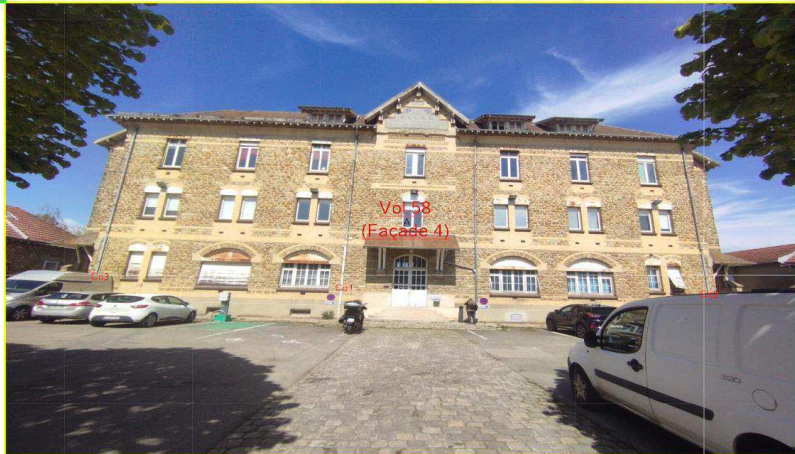
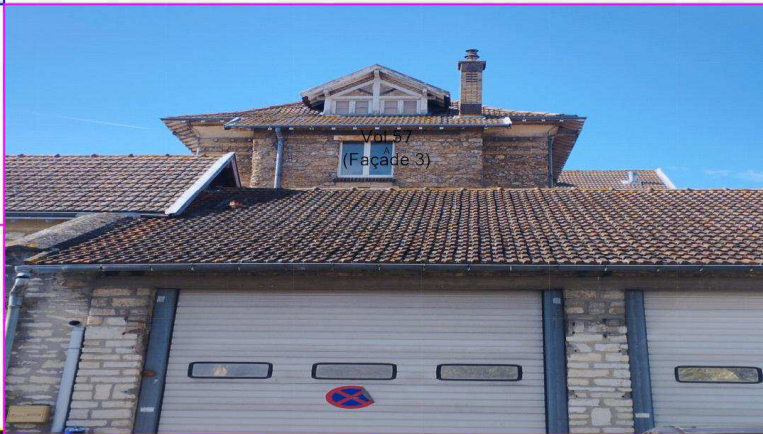
| EXTERIEUR - PLAN DE REPÉRAGE - VOLUMES ET ÉLÉMENTS CONTENANT DU PLOMB | | | | Référence:<br>002ER403173 |
|---|---|---|---|---|
| | | Volume et élément contenant du plomb | | |

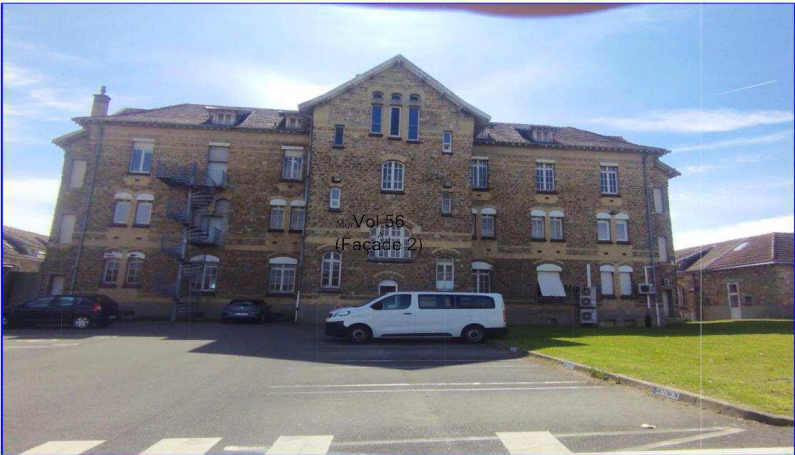
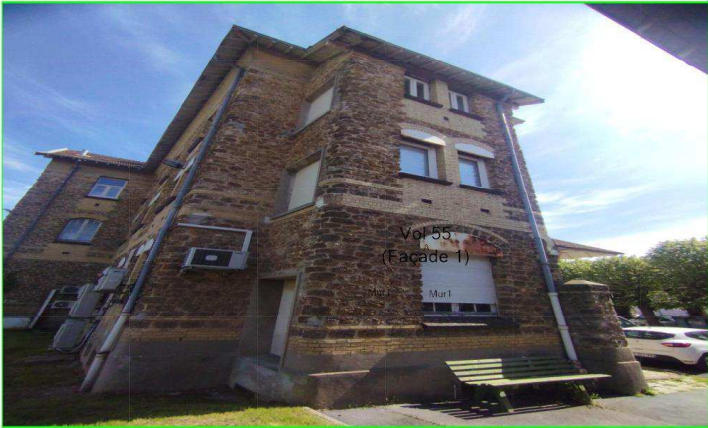
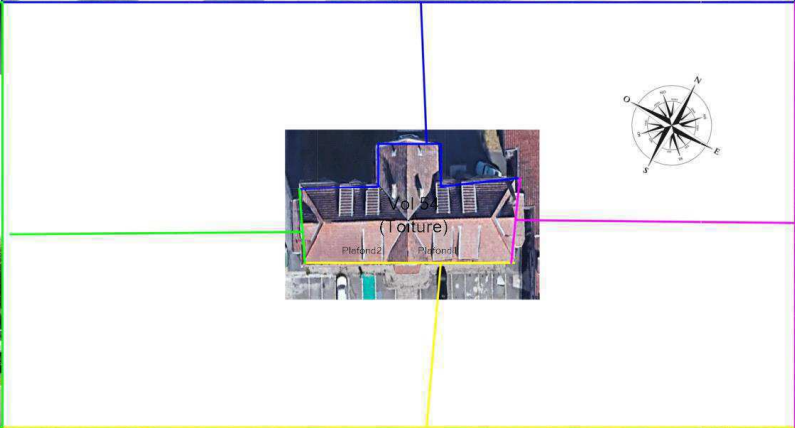
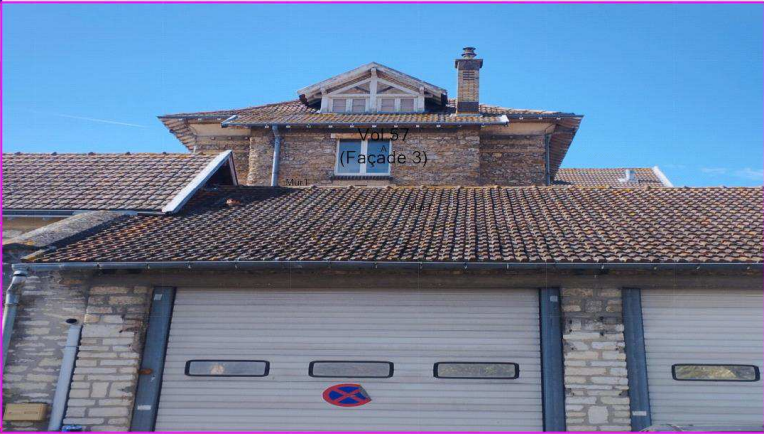
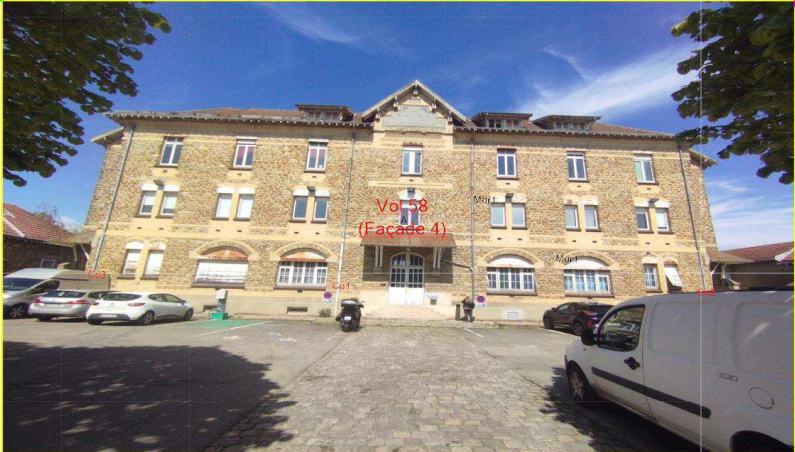
| EXTERIEUR - PLAN DE REPÉRAGE - ÉLÉMENTS AVEC ET SANS PLOMB | | | | Référence:<br>002ER403173 |
|---|--|---|---|---|
| <div></div> | | | | Volume et élément contenant du plomb |
