## Diagnostic Plomb avant Démolition

Adresse : 220 RUE FRANÇOIS MANSART 78370 PLAISIR

Désignation : démolition-Salle polyvalente +Chapelle

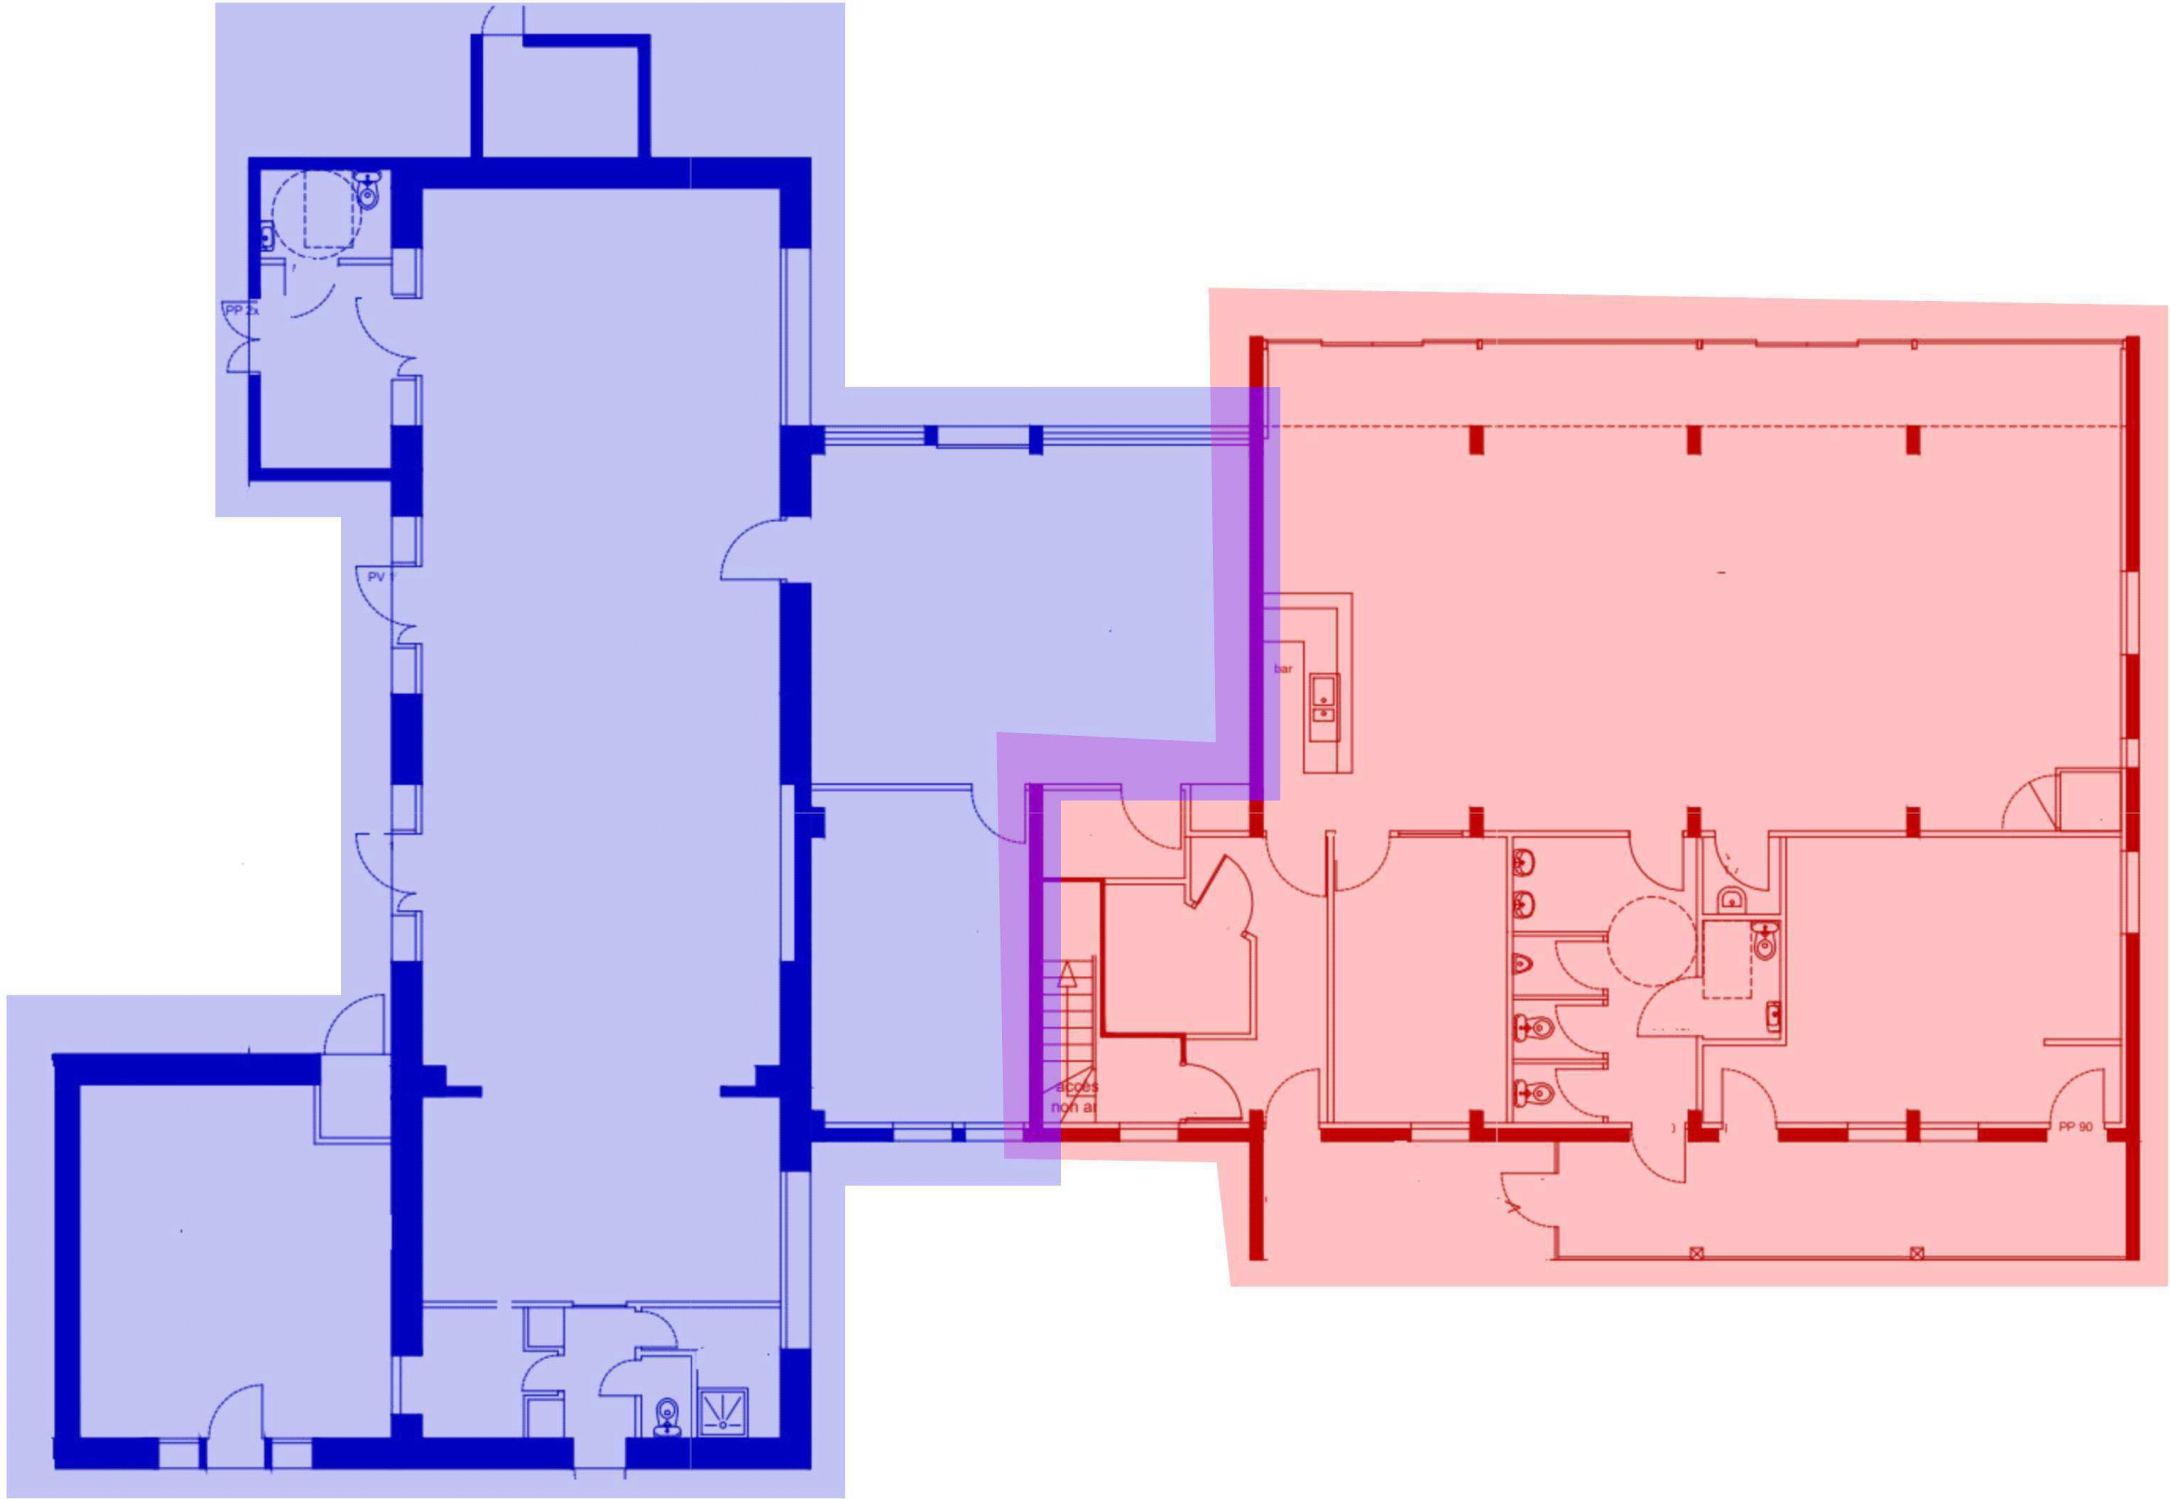
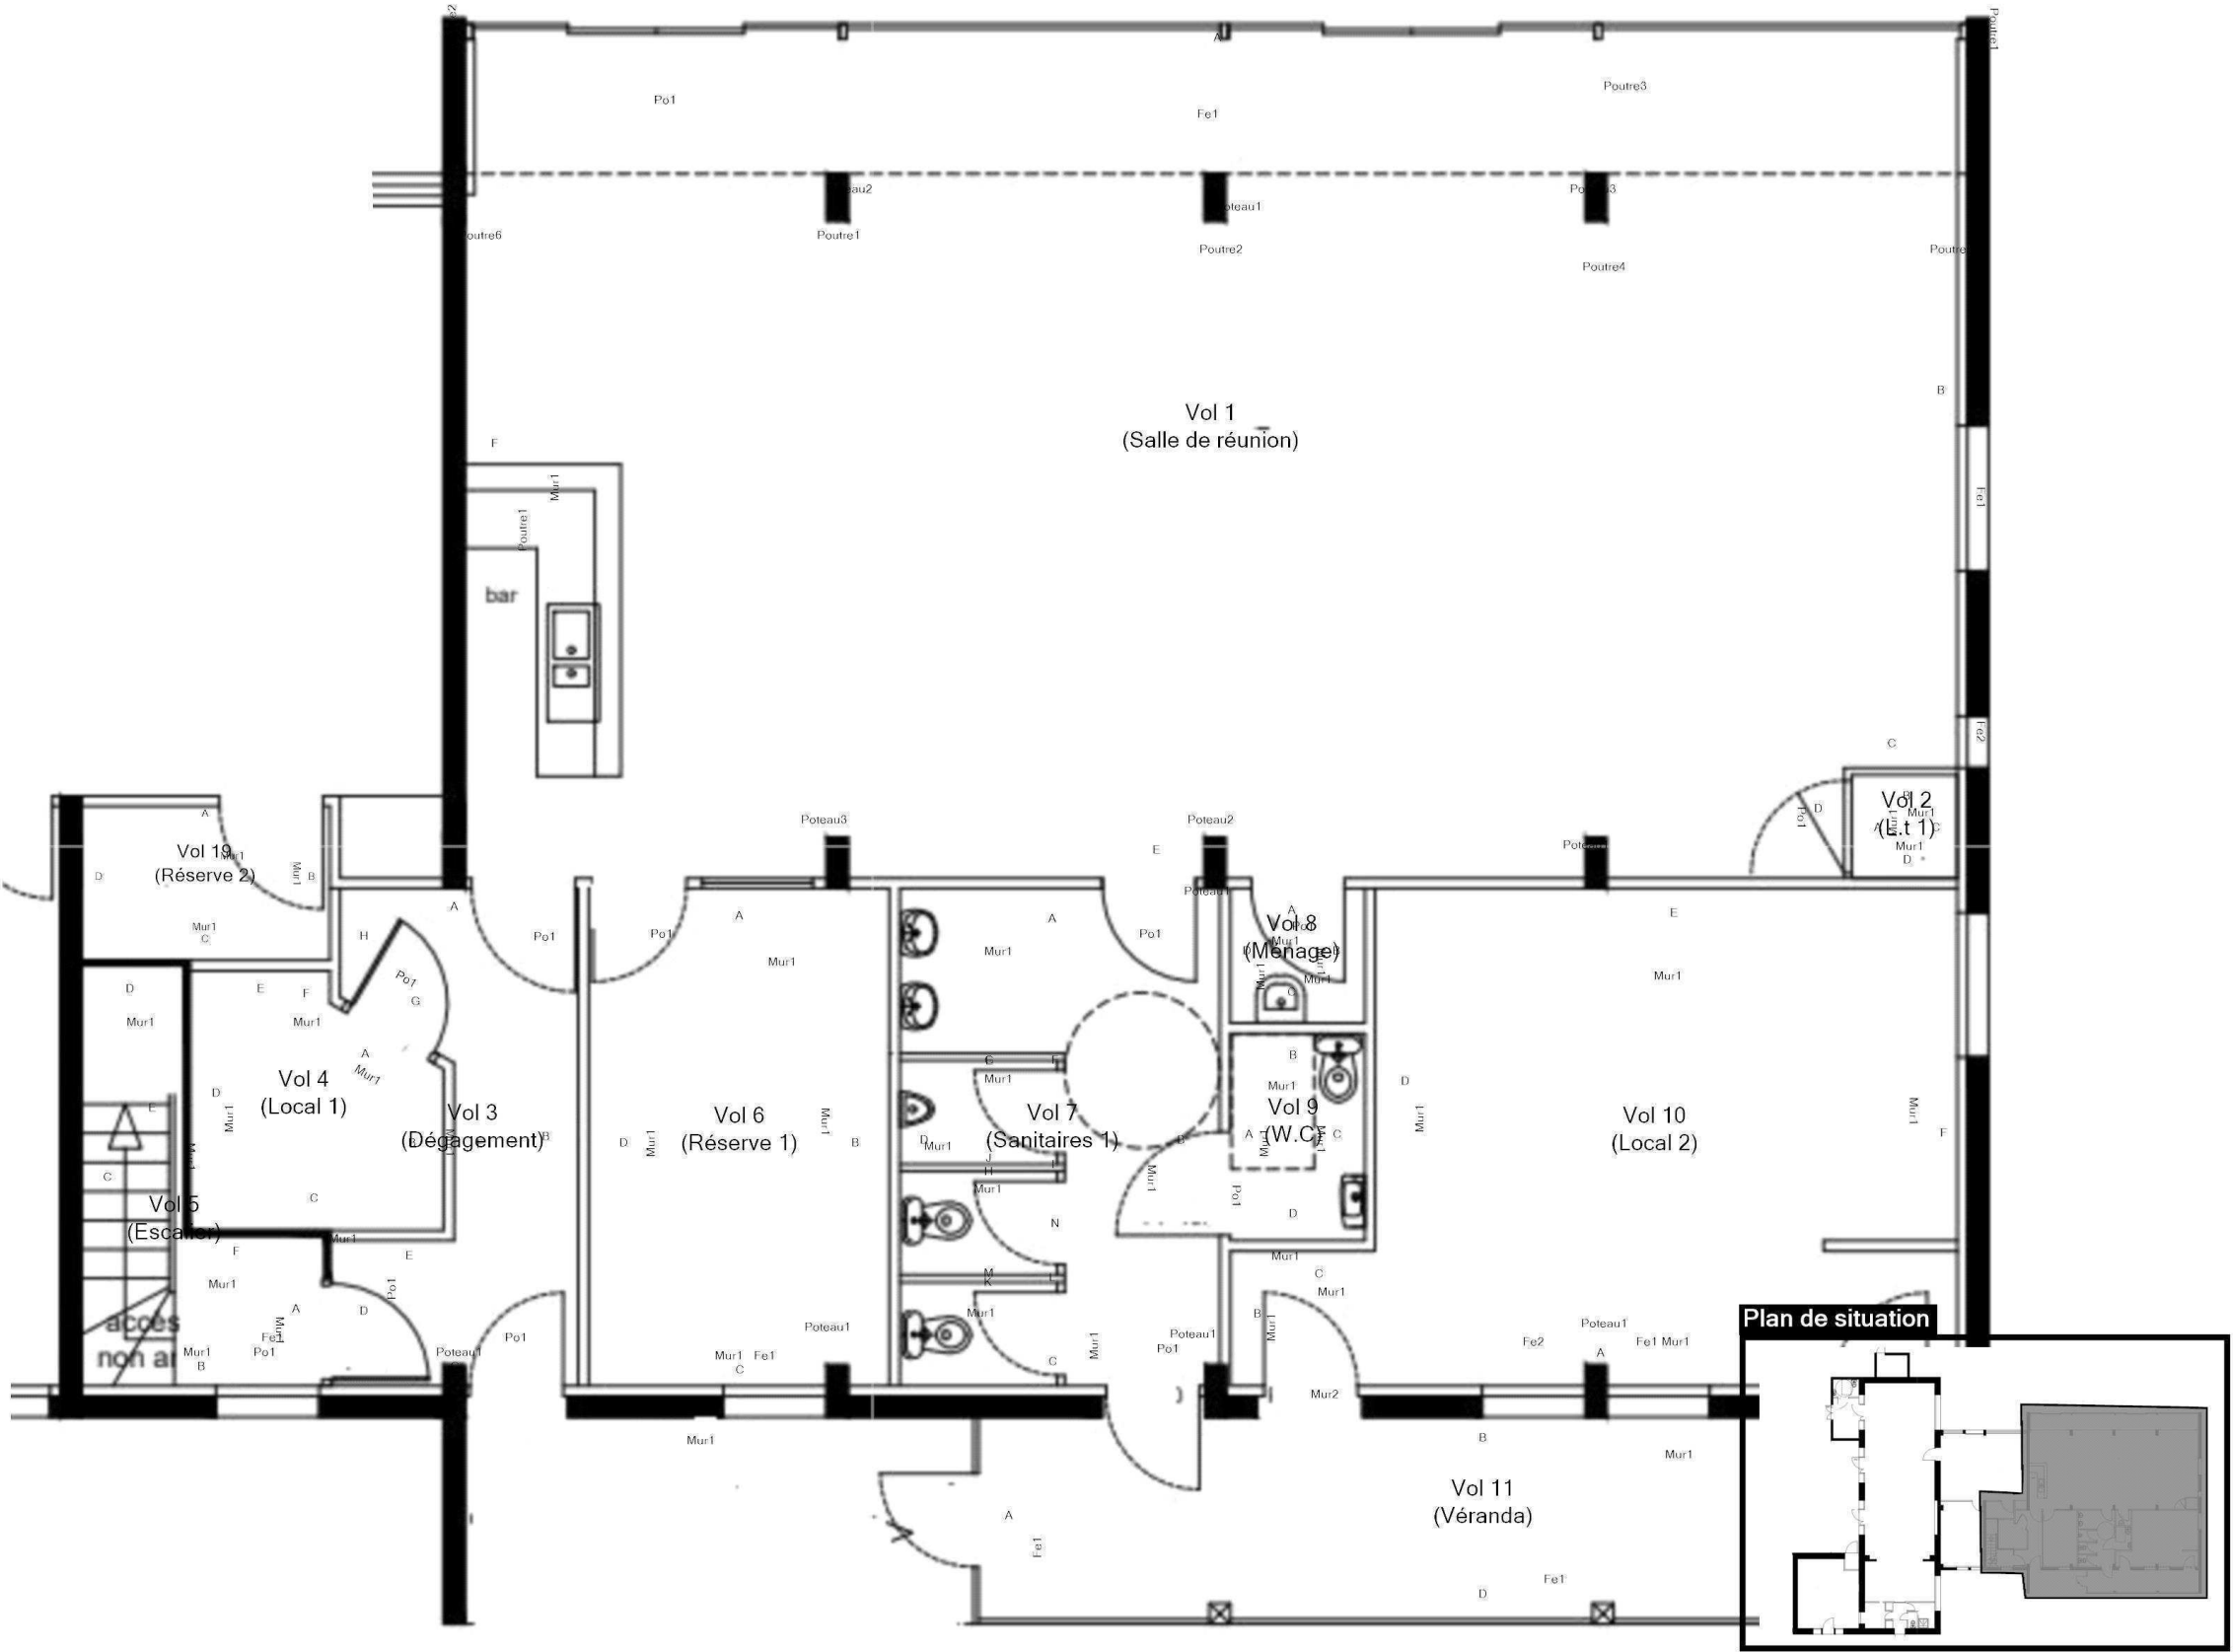
RDC - PLAN DE REPÉRAGE - COTATION VOLUME

Volume et élément contenant du plomb

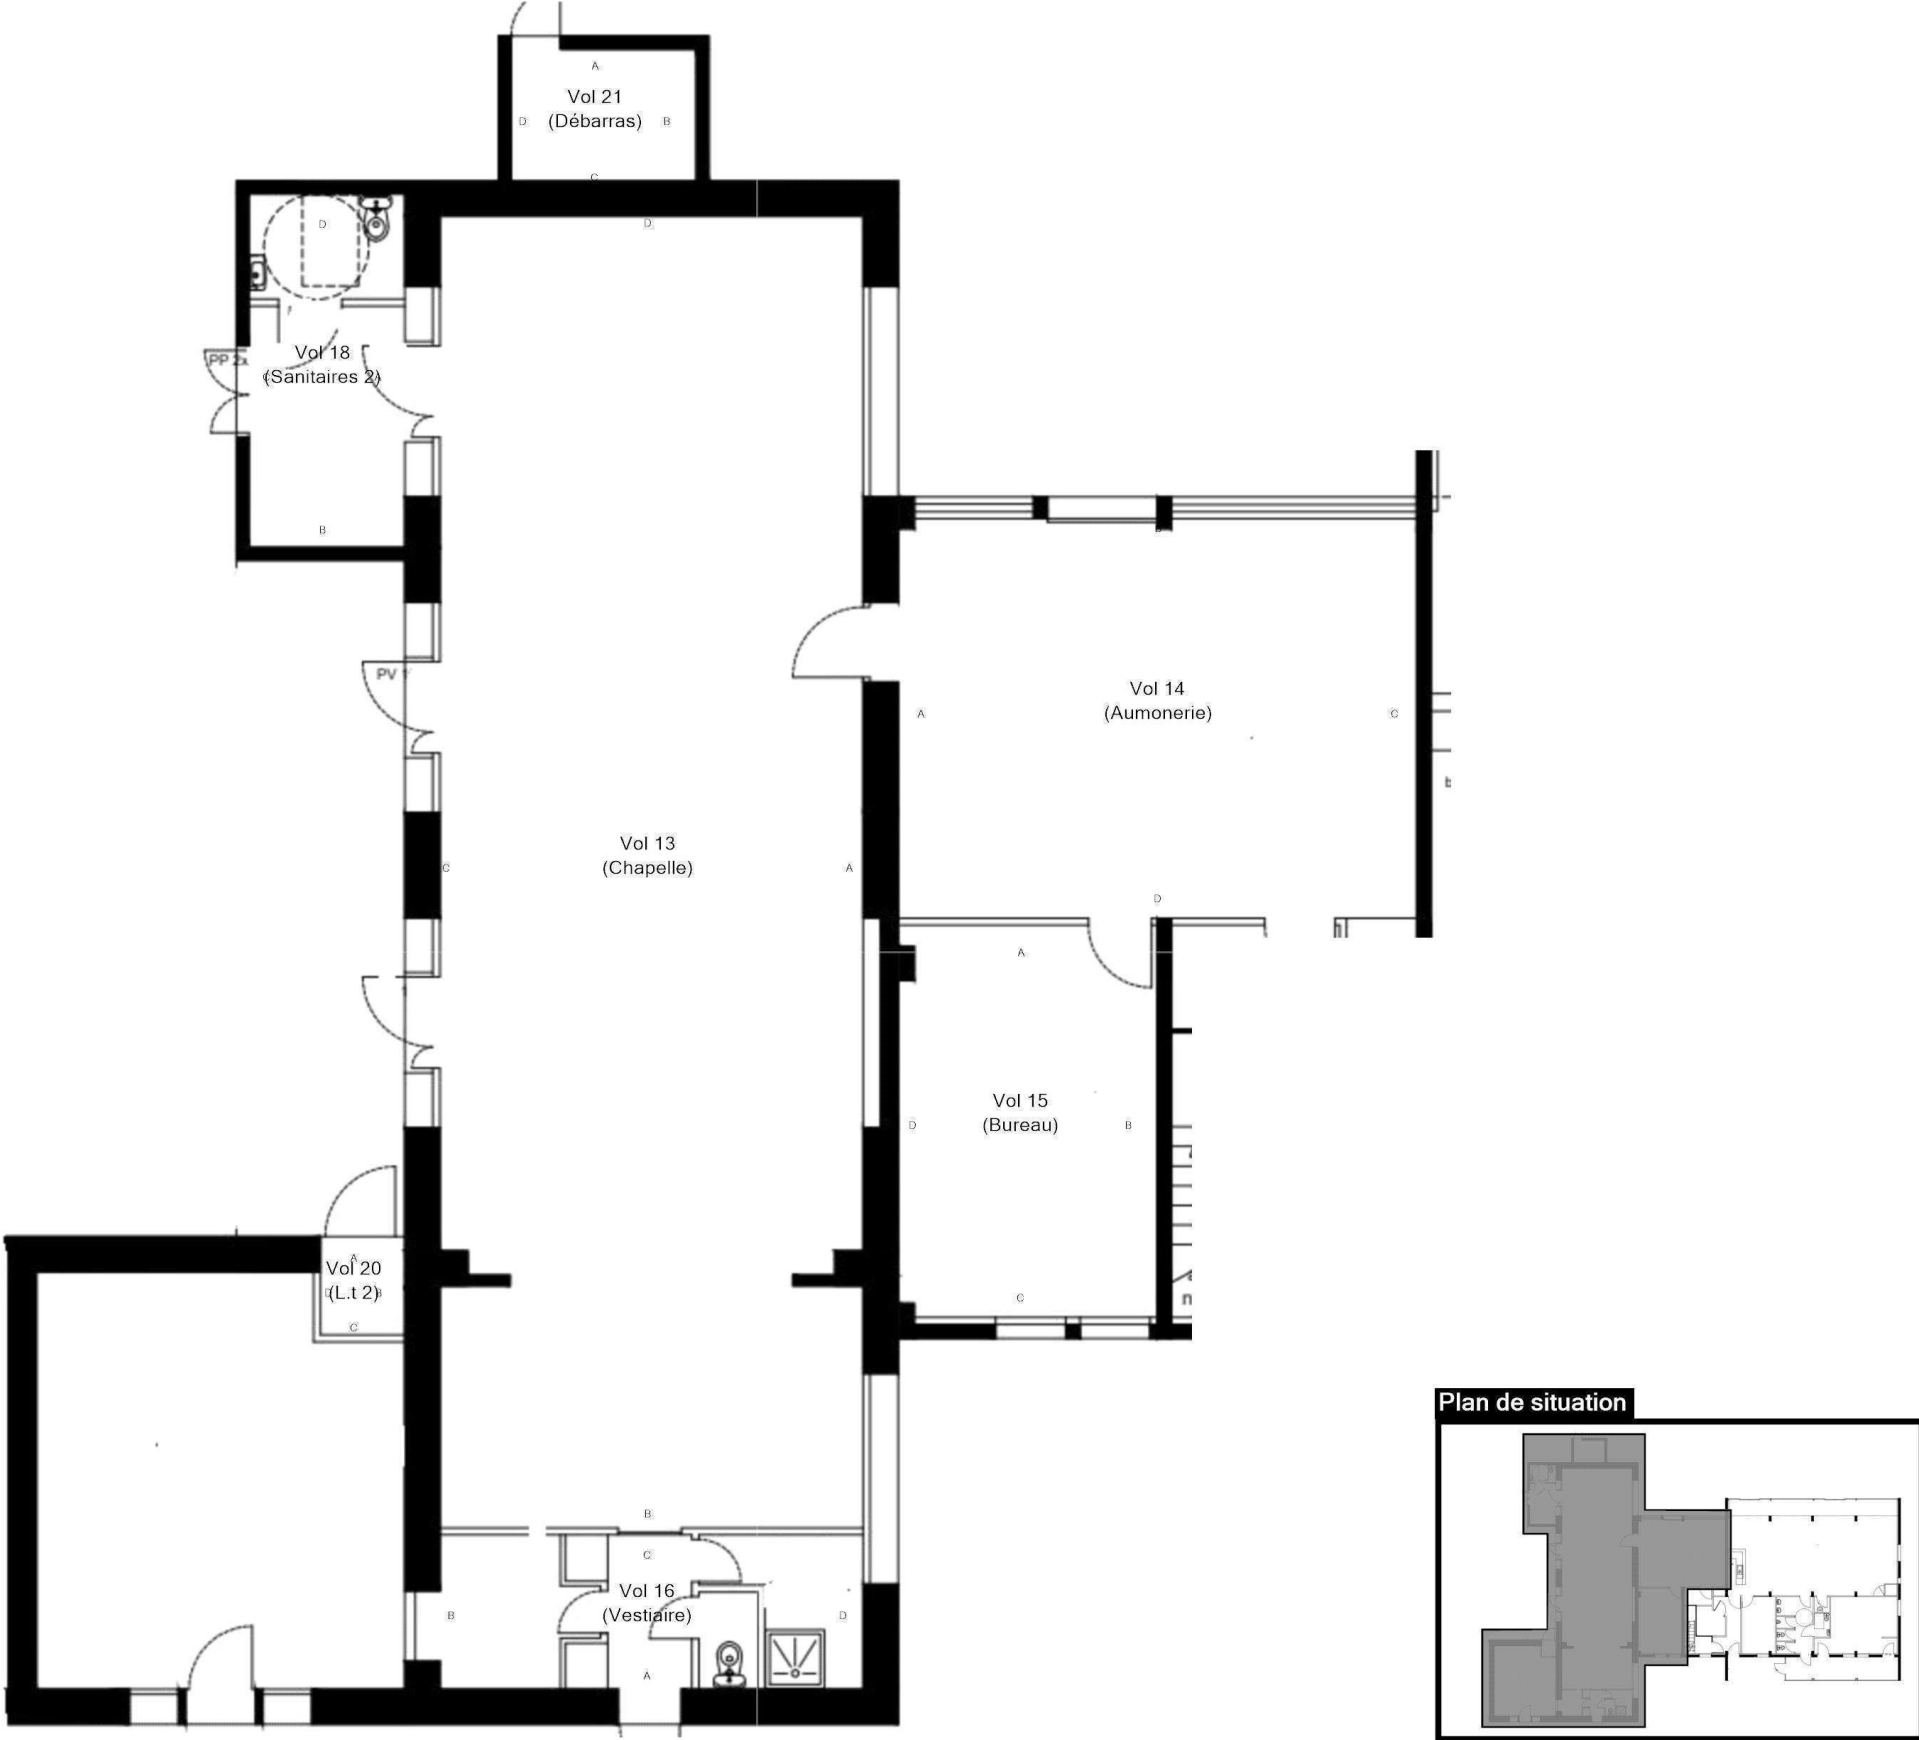
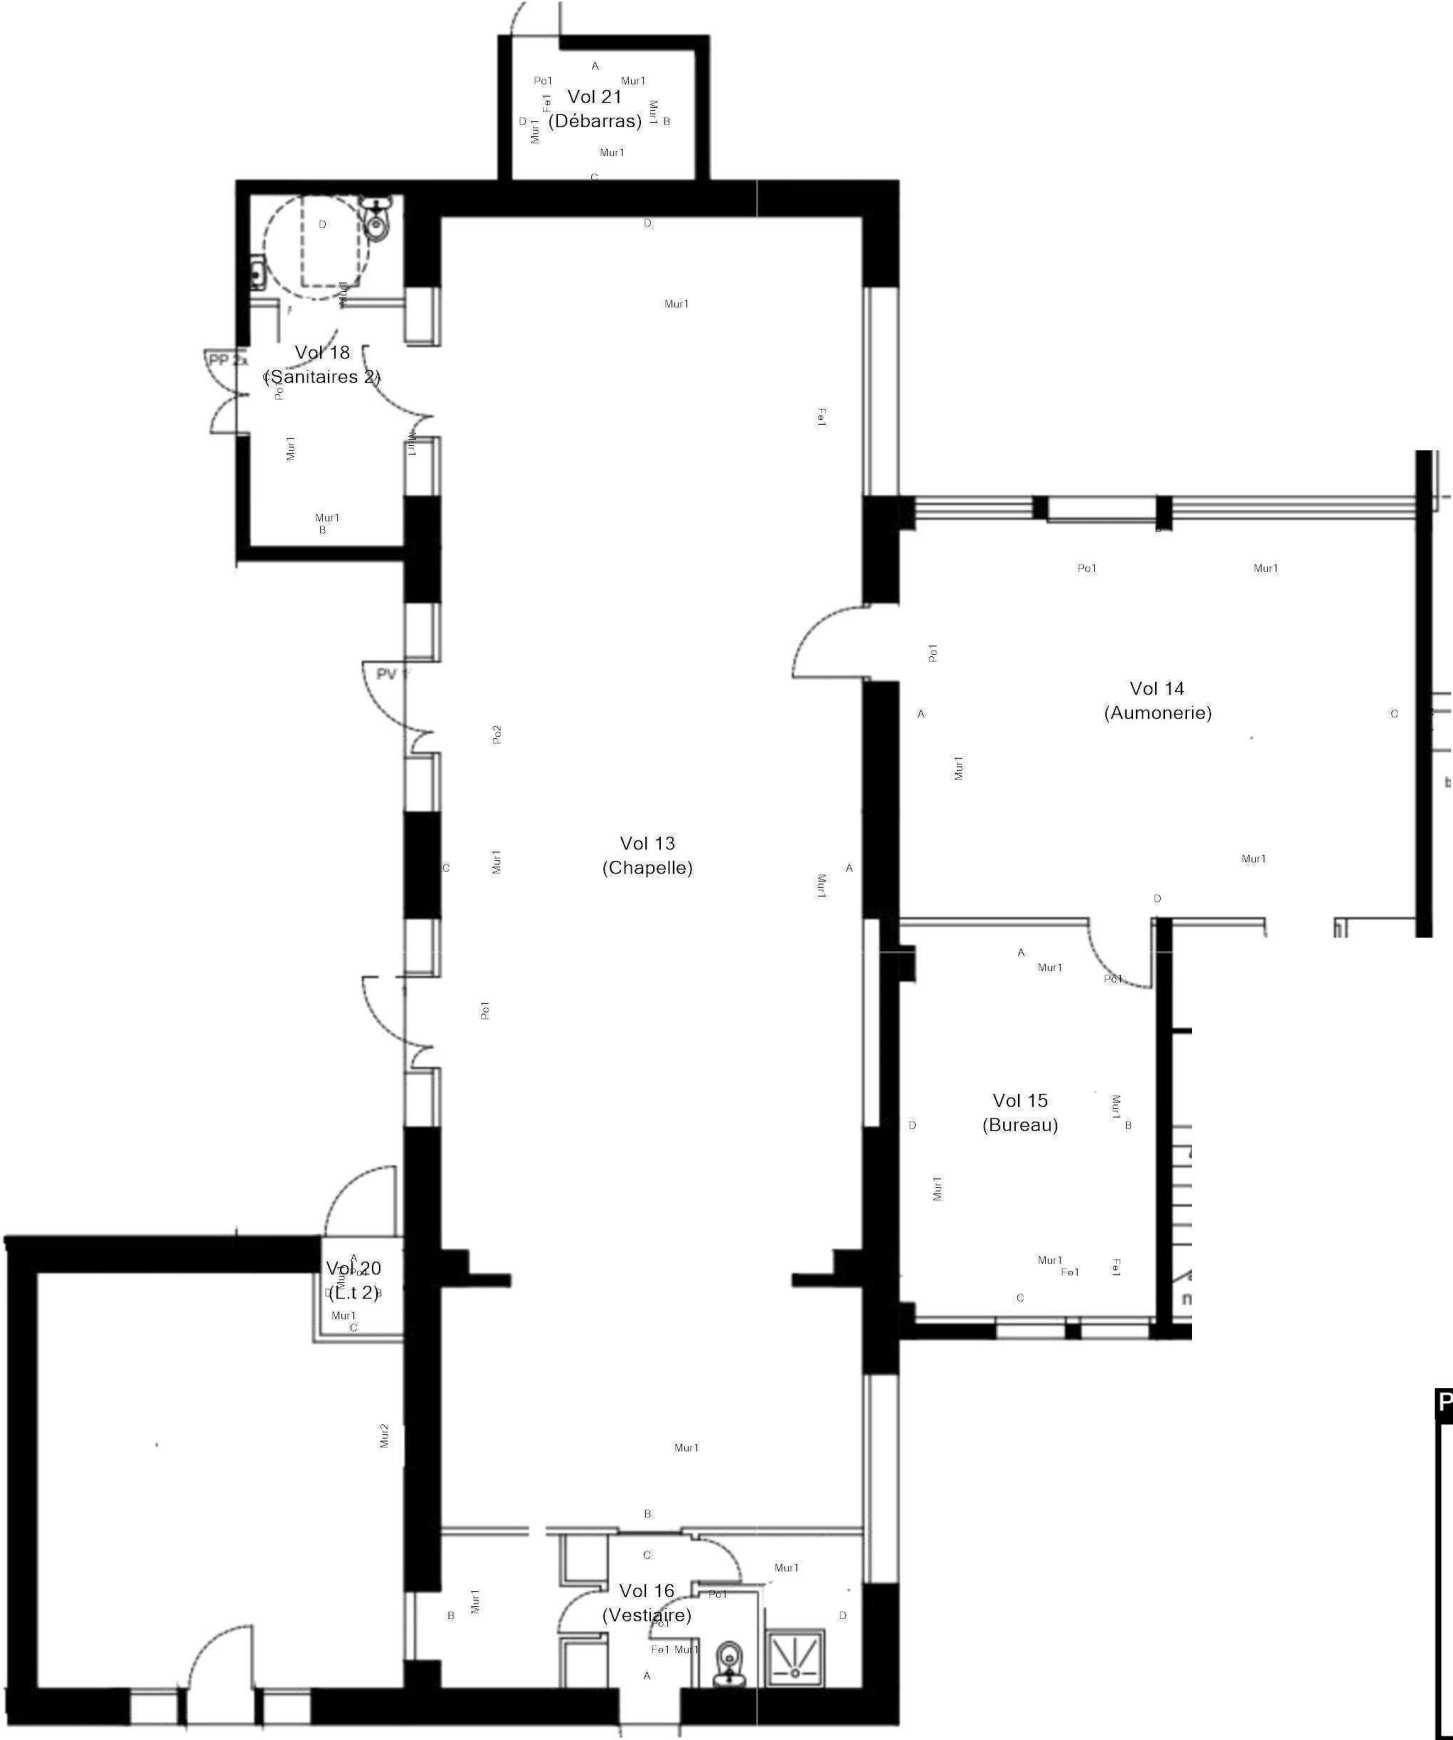
| RDC - CHAPELLE - COTATION VOLUME | | | | Référence:<br>002ER403171 |

Volume et élément contenant du plomb

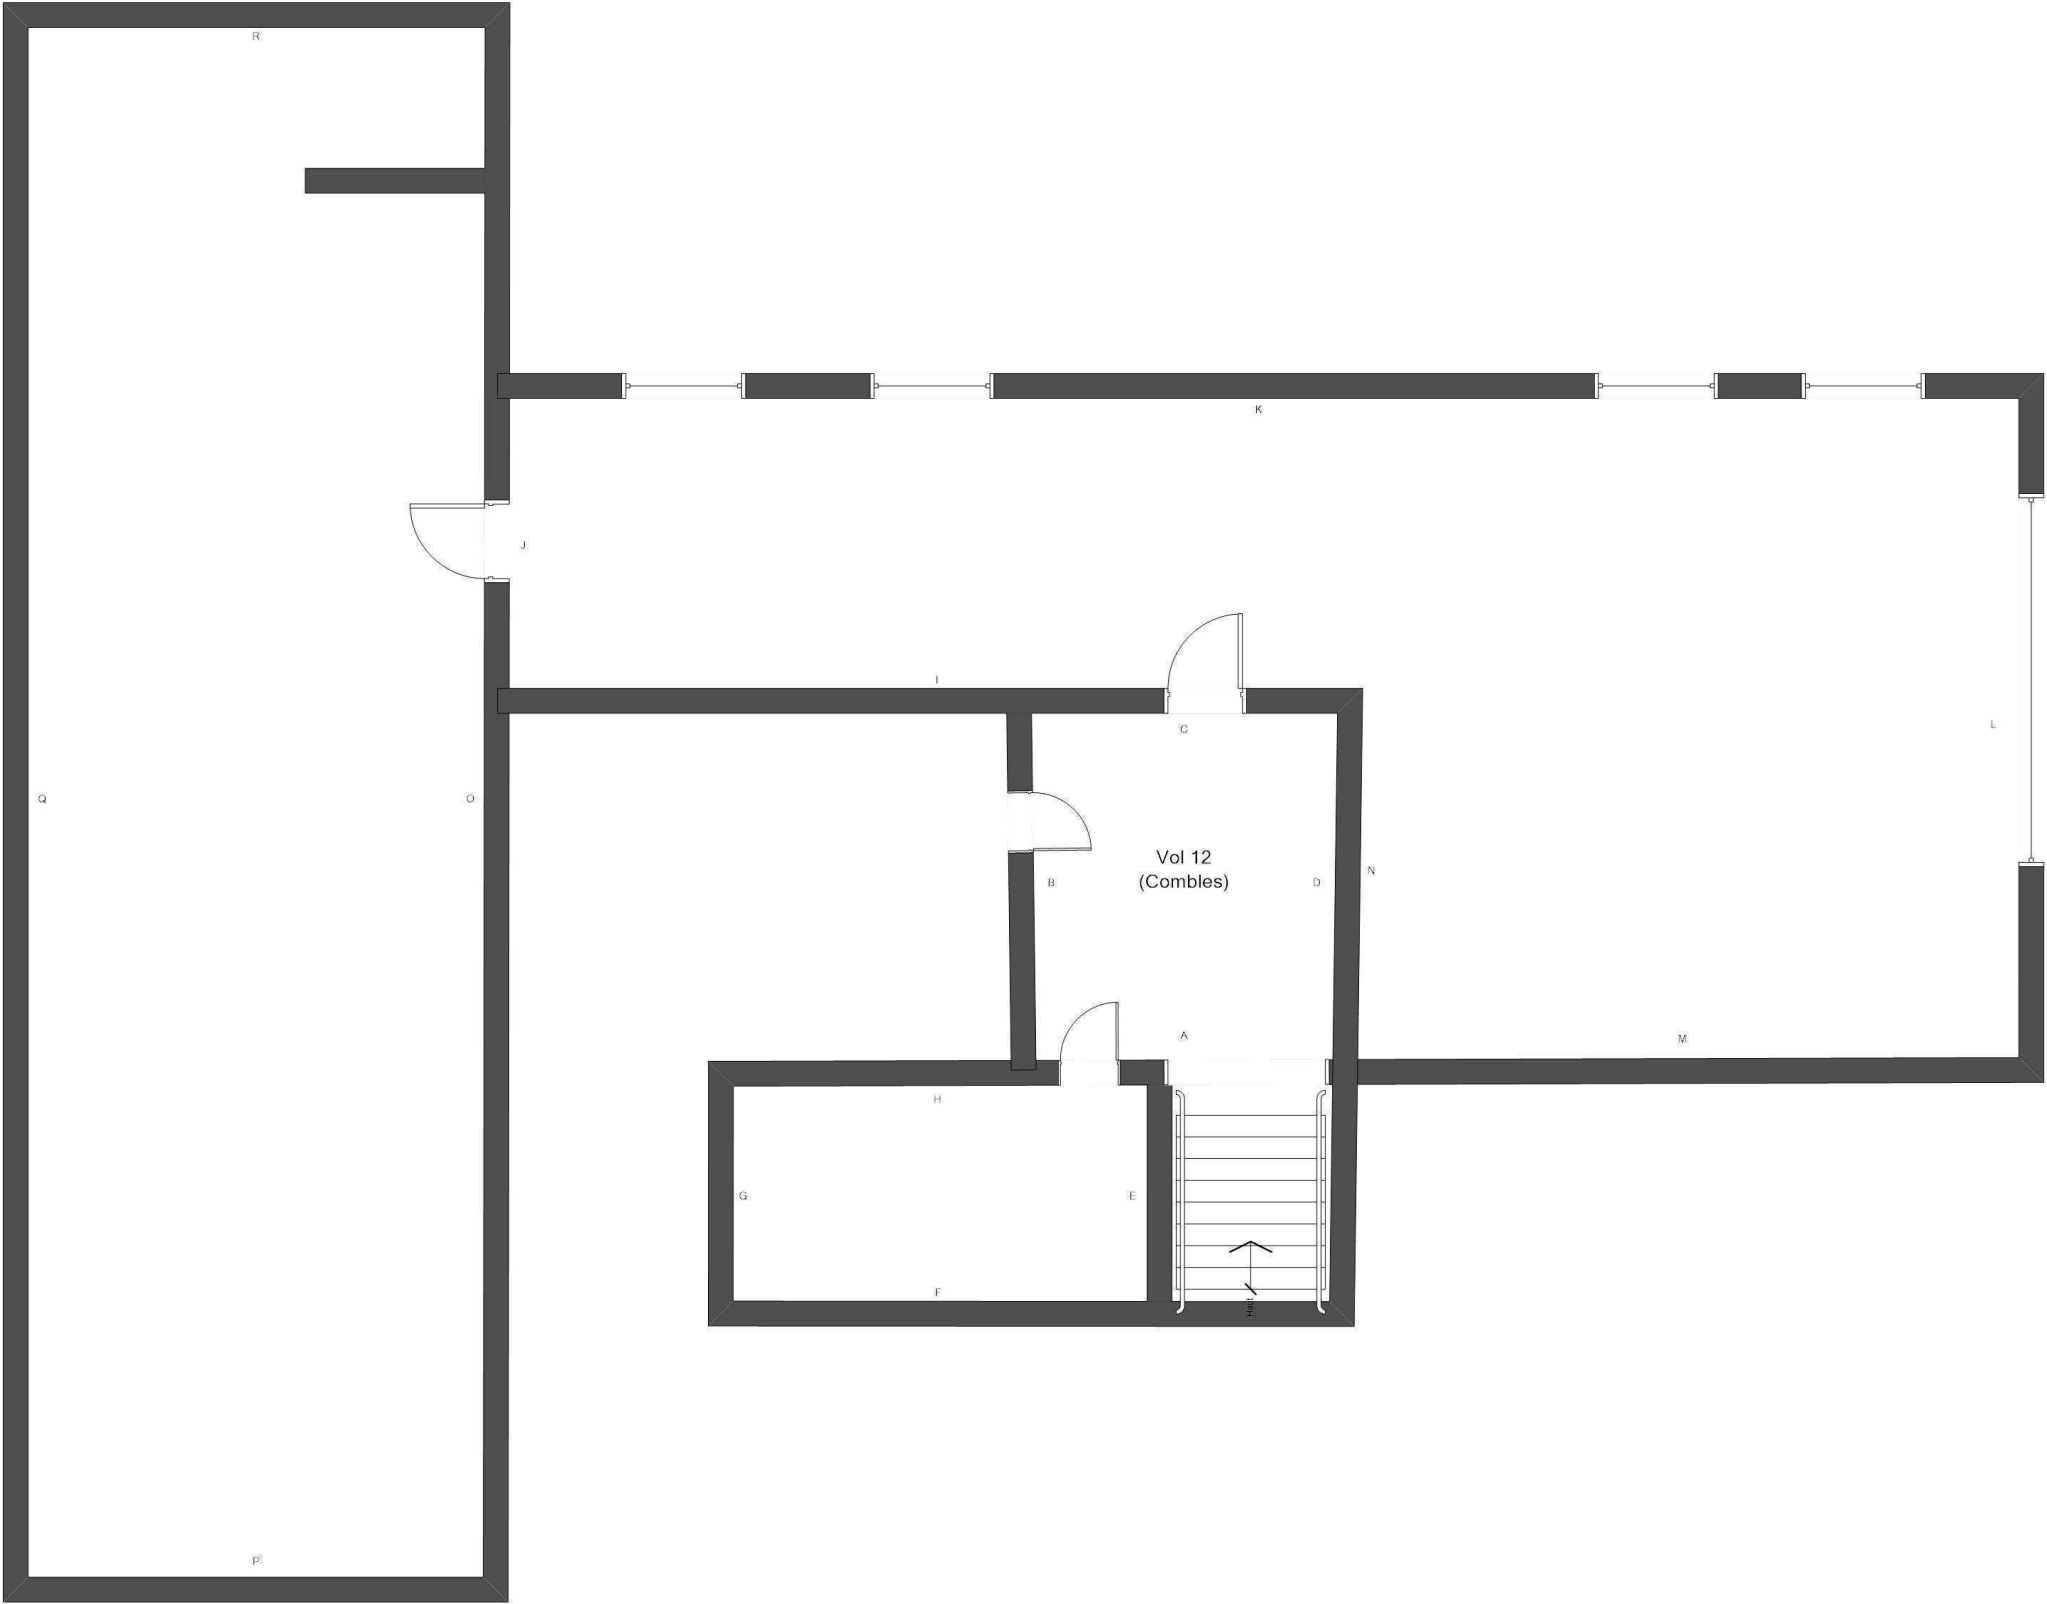
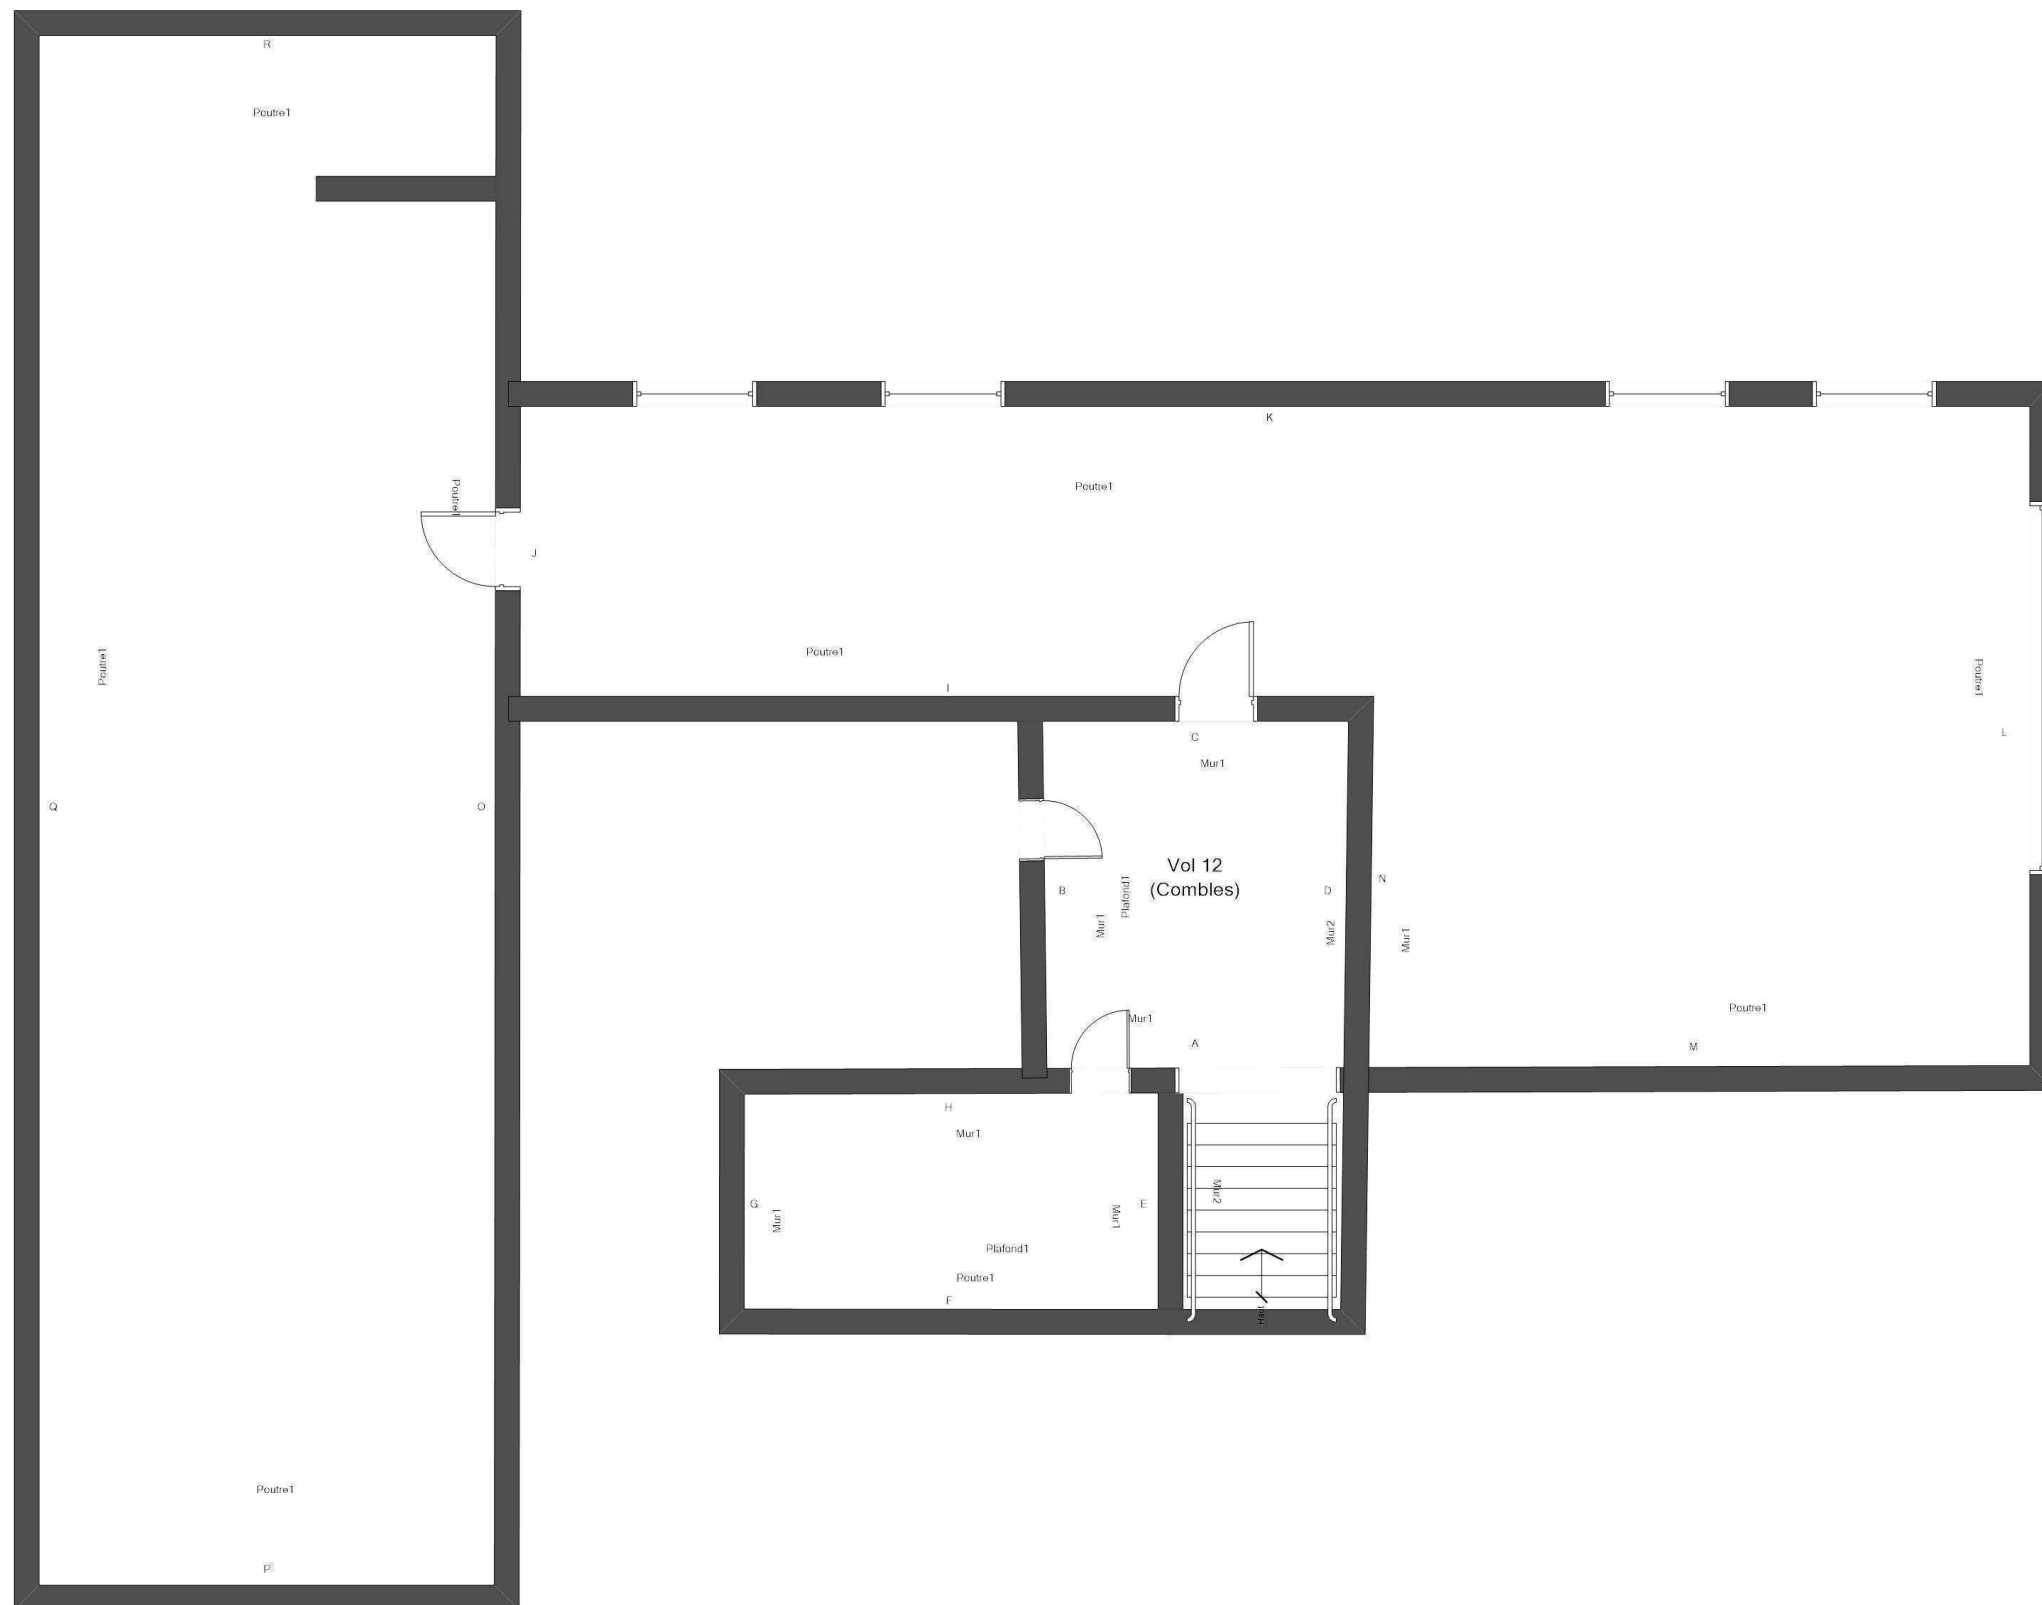
| R+1 - PLAN DE REPÉRAGE - COTATION VOLUME | | | | Référence:<br>002ER403171 |

| Volume et élément contenant du plomb |

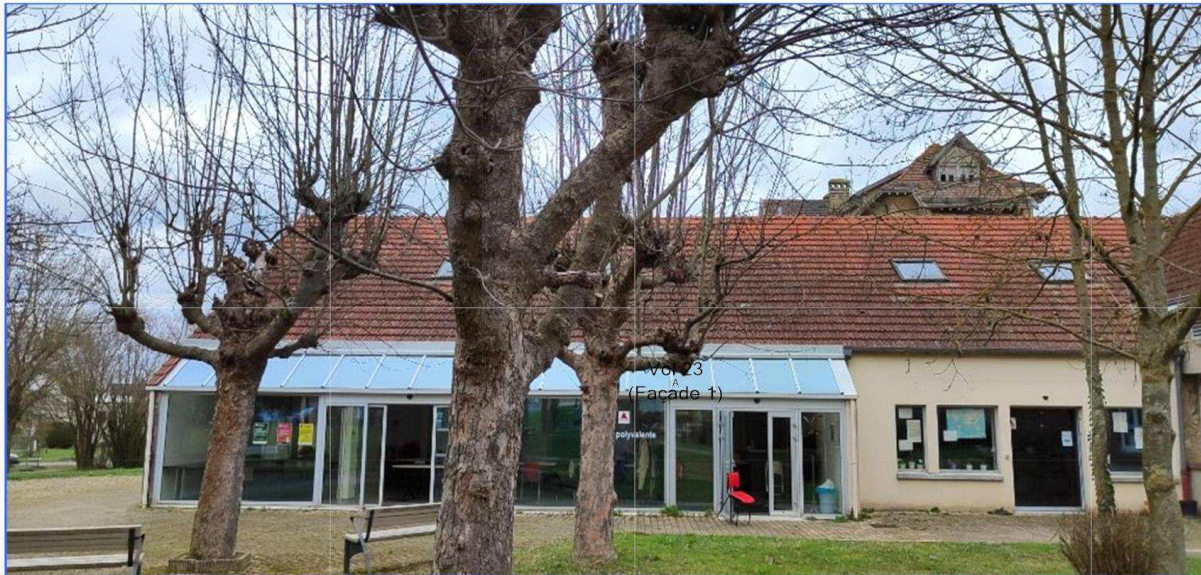
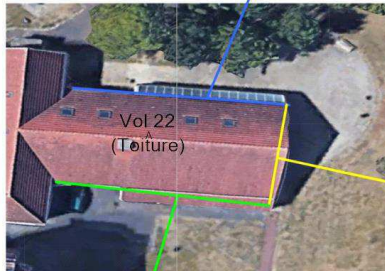
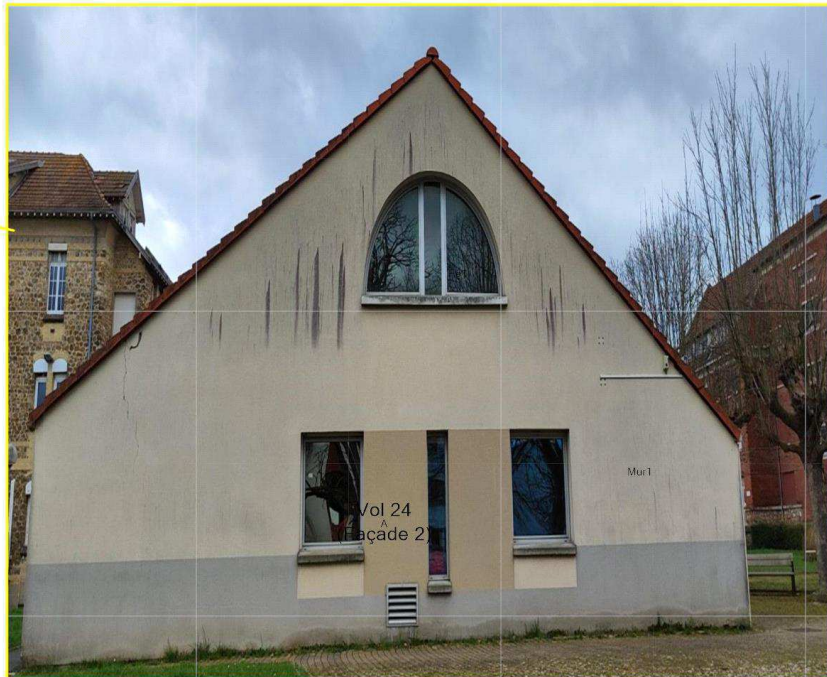
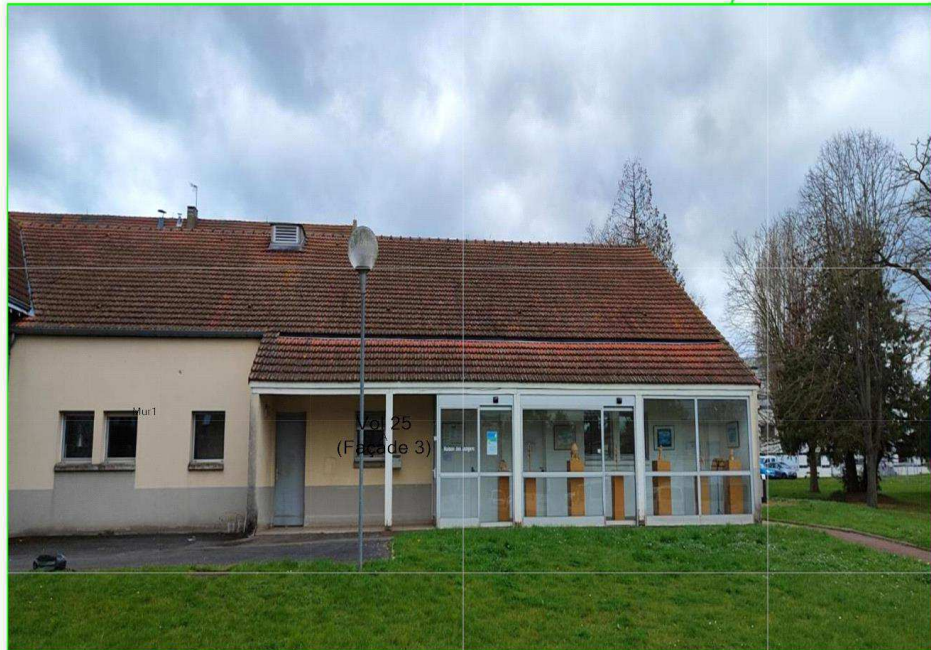
| EXTÉRIEUR - PLAN DE REPÉRAGE - ÉLÉMENTS AVEC ET SANS PLOMB | | | | Référence:<br>002ER403171 | |
|---|---|---|---|---|--|
| <div><p>Vol 23<br/>(Façade 1)</p></div> <div><p>Vol 22<br/>(Toiture)</p></div> <div><p>Vol 24<br/>(Façade 2)</p></div> <div><p>Vol 25<br/>(Façade 3)</p></div> <div></div> | Légende | | | | |
| | | Volume et élément contenant du plomb | | | |
