# Rapport de repérage des matériaux et produits contenant de l'amiante avant démolition d'un immeuble bâti

Mission de repérage réalisée selon les dispositions des articles R1334-19 et R1334-22 du Code de la santé publique, et conformément à l'arrêté du 26 juin 2013 relatif au repérage des matériaux et produits de la liste C contenant de l'amiante et au contenu du rapport de repérage, à l'arrêté du 24 Décembre 2021, l'arrêté du 16 juillet 2019 relatif au repérage de l'amiante avant certaines opérations dans les immeubles bâtis, modifié par l'arrêté du 23 janvier 2020, ainsi qu'à la norme NF X46 - 020 d'août 2017(2ème tirage).

Adresse : 220 RUE FRANÇOIS MANSART 78370 PLAISIR

Désignation : démolition-Salle polyvalente +Chapelle

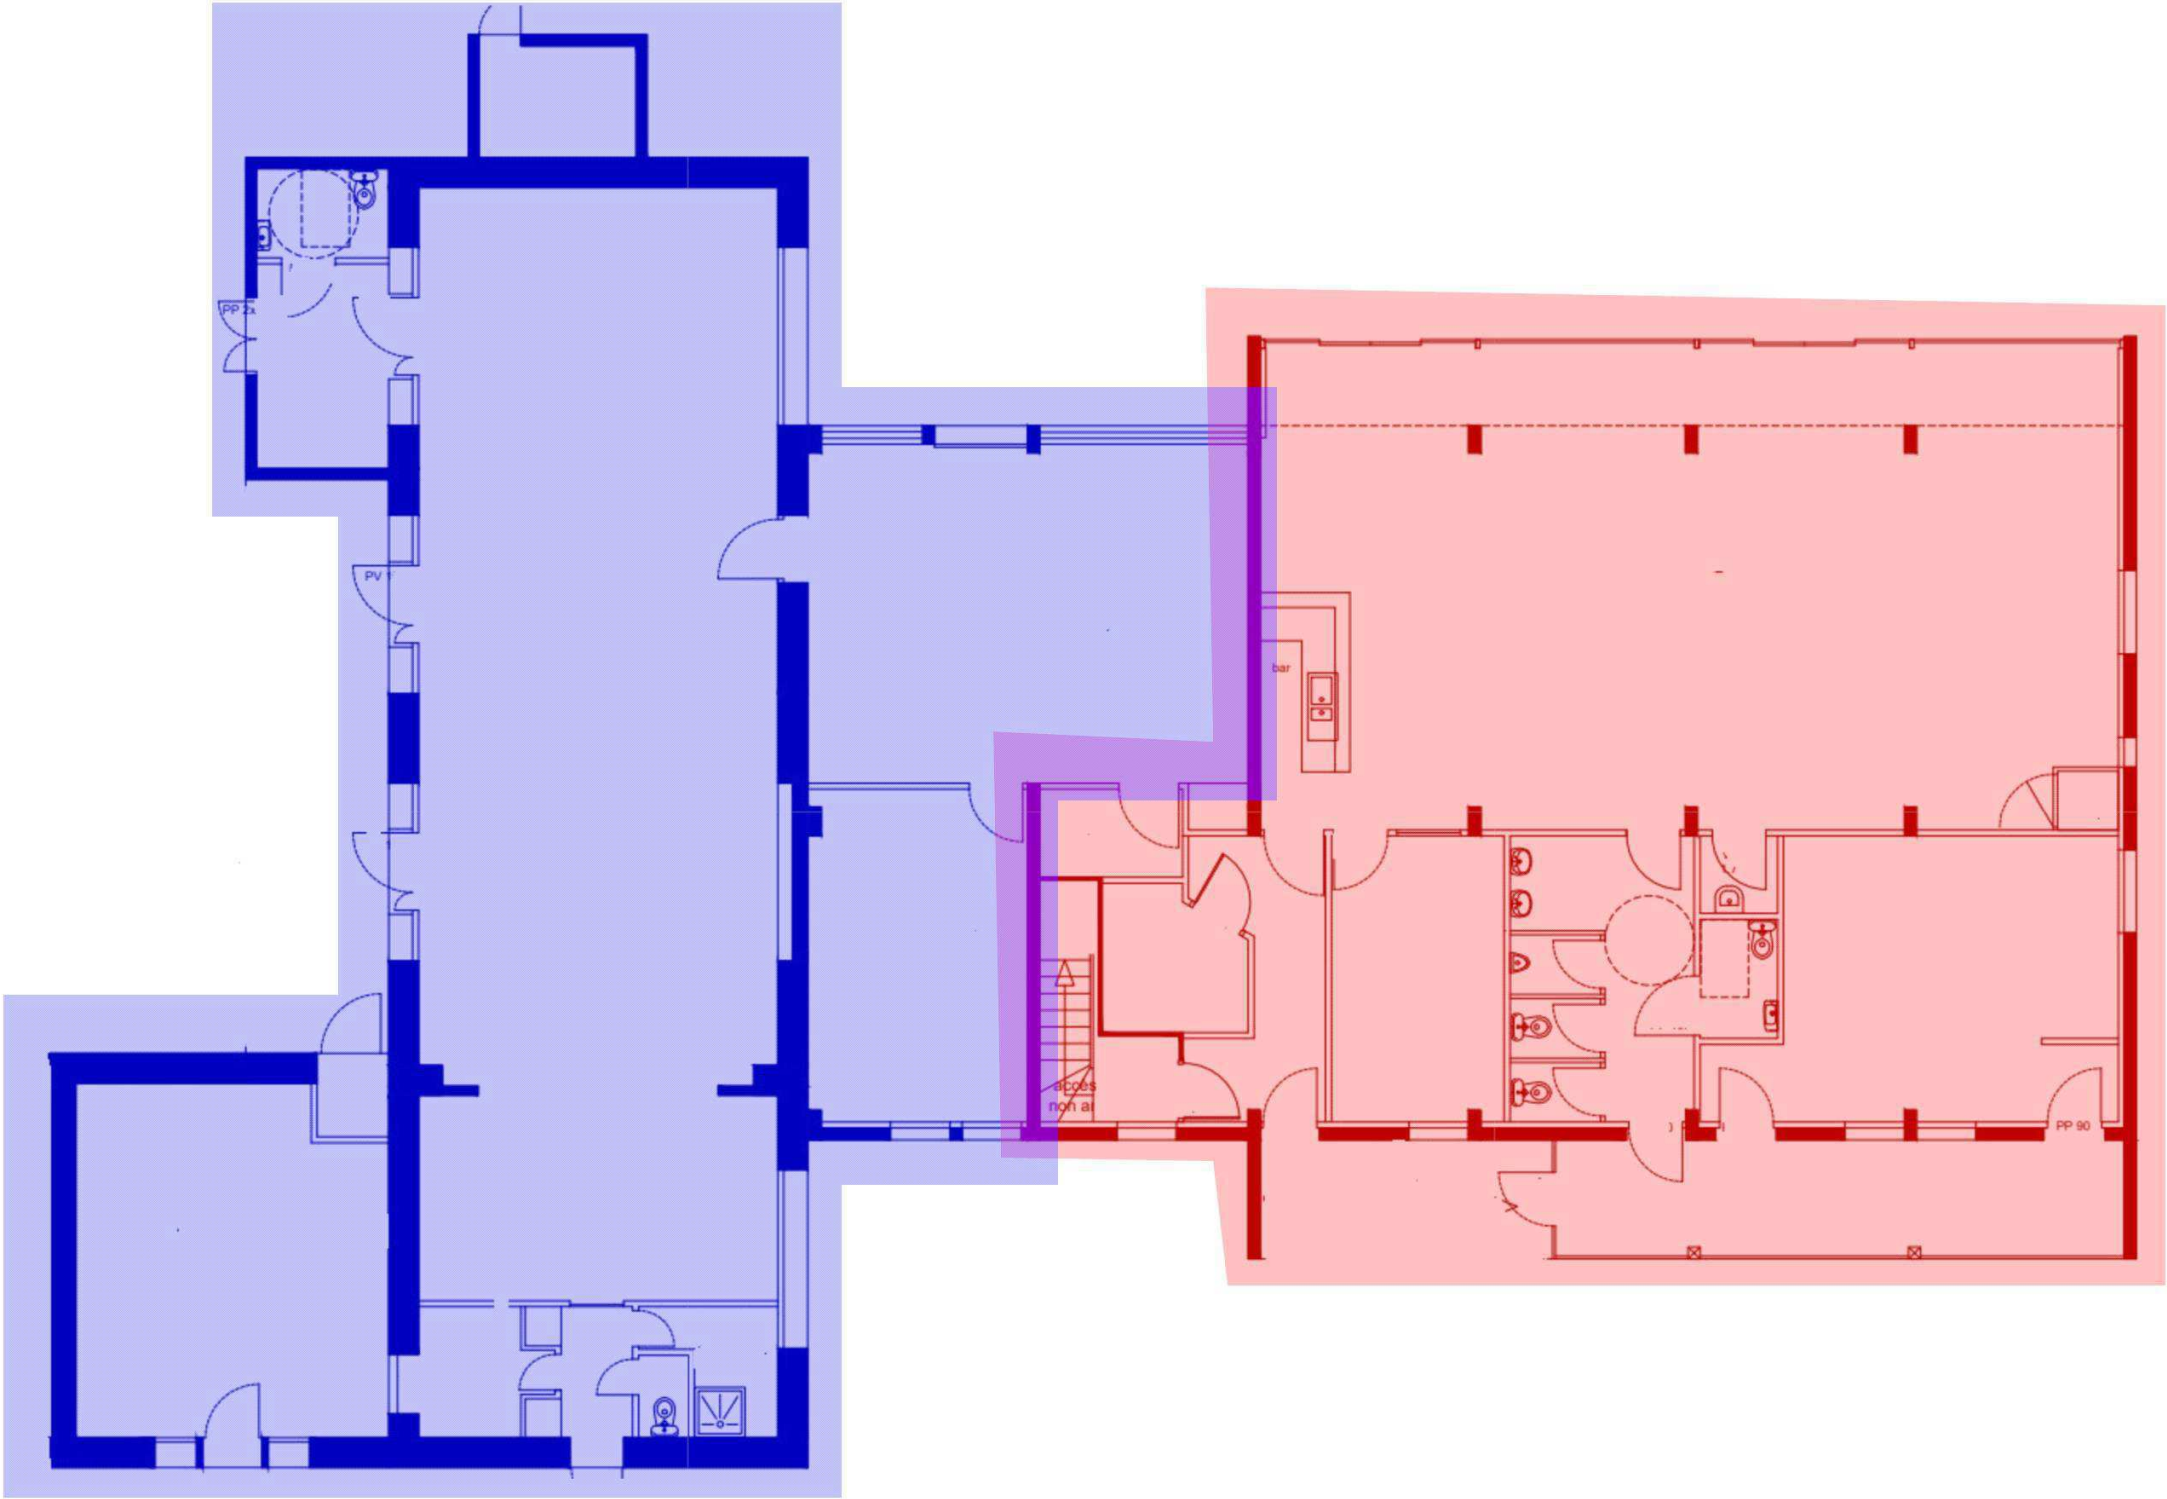
| RDC - PLAN DE REPÉRAGE - ACTIONS MENÉES | | | | Référence:<br>002ER403171-1 |

| P | Localisation dun prélèvement négatif |
| S | Localisation dun sondage négatif |

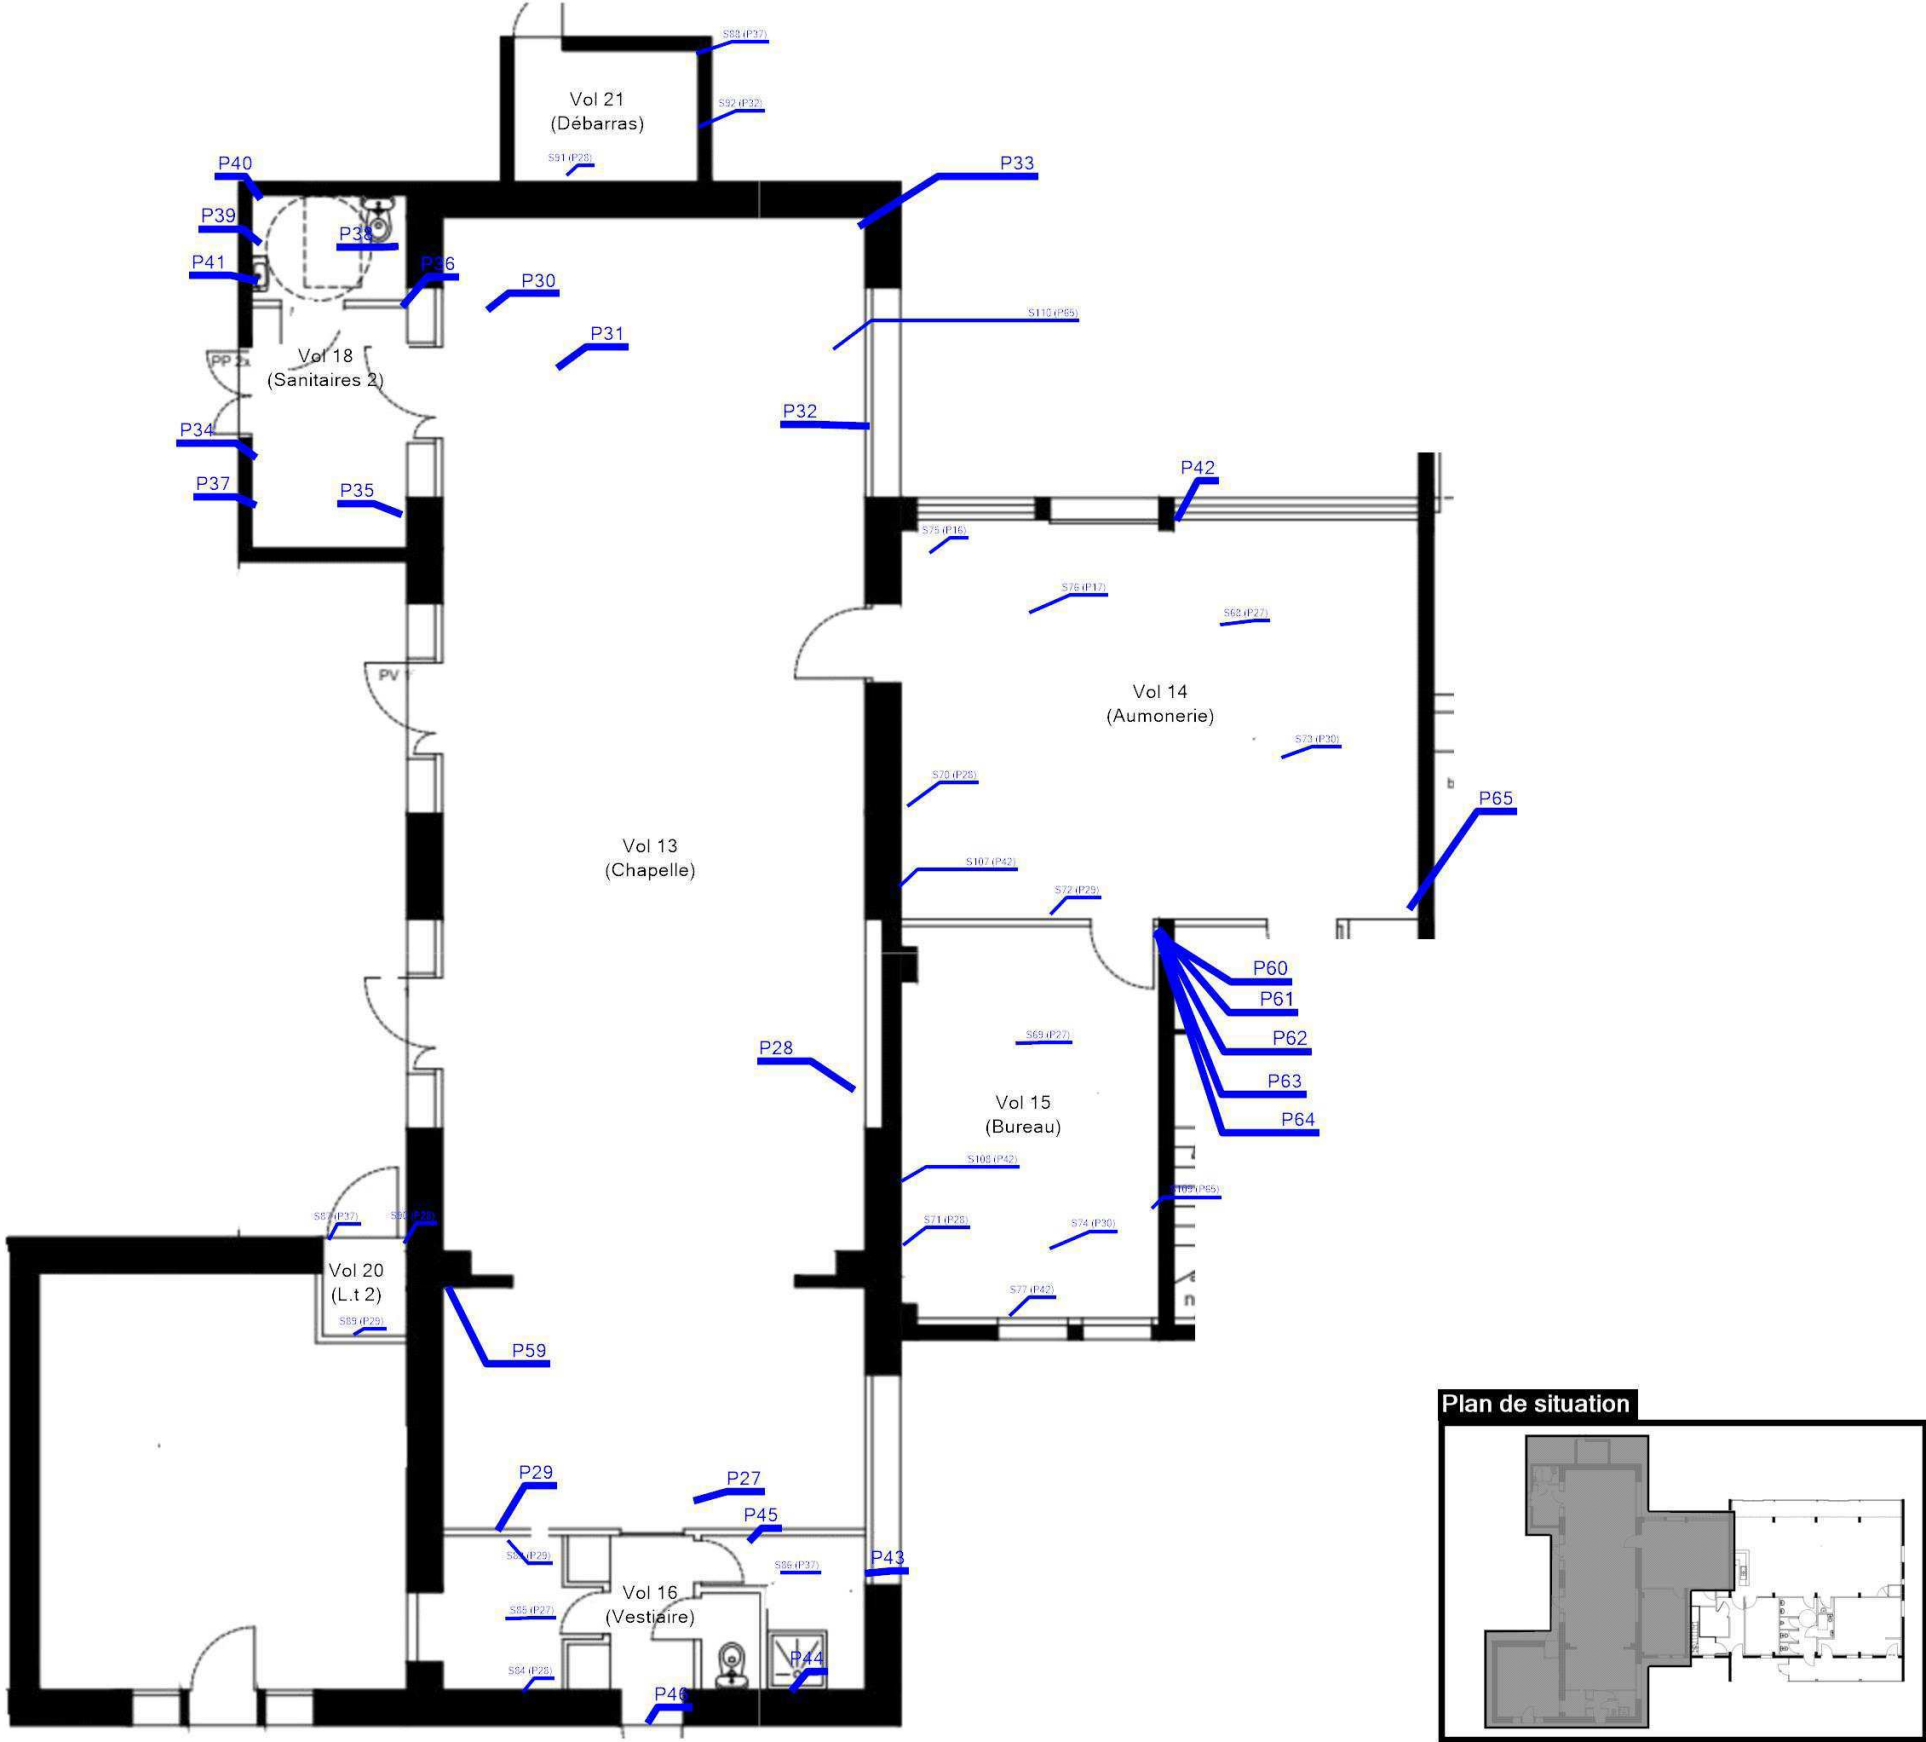
| RDC - CHAPELLE - ACTIONS MENÉES | | | | Référence:<br>002ER403171-1 | |
|---|---|--|---|---|---|
| | | | | P | Localisation dun prélèvement négatif |
| | | | | S | Localisation dun sondage négatif |

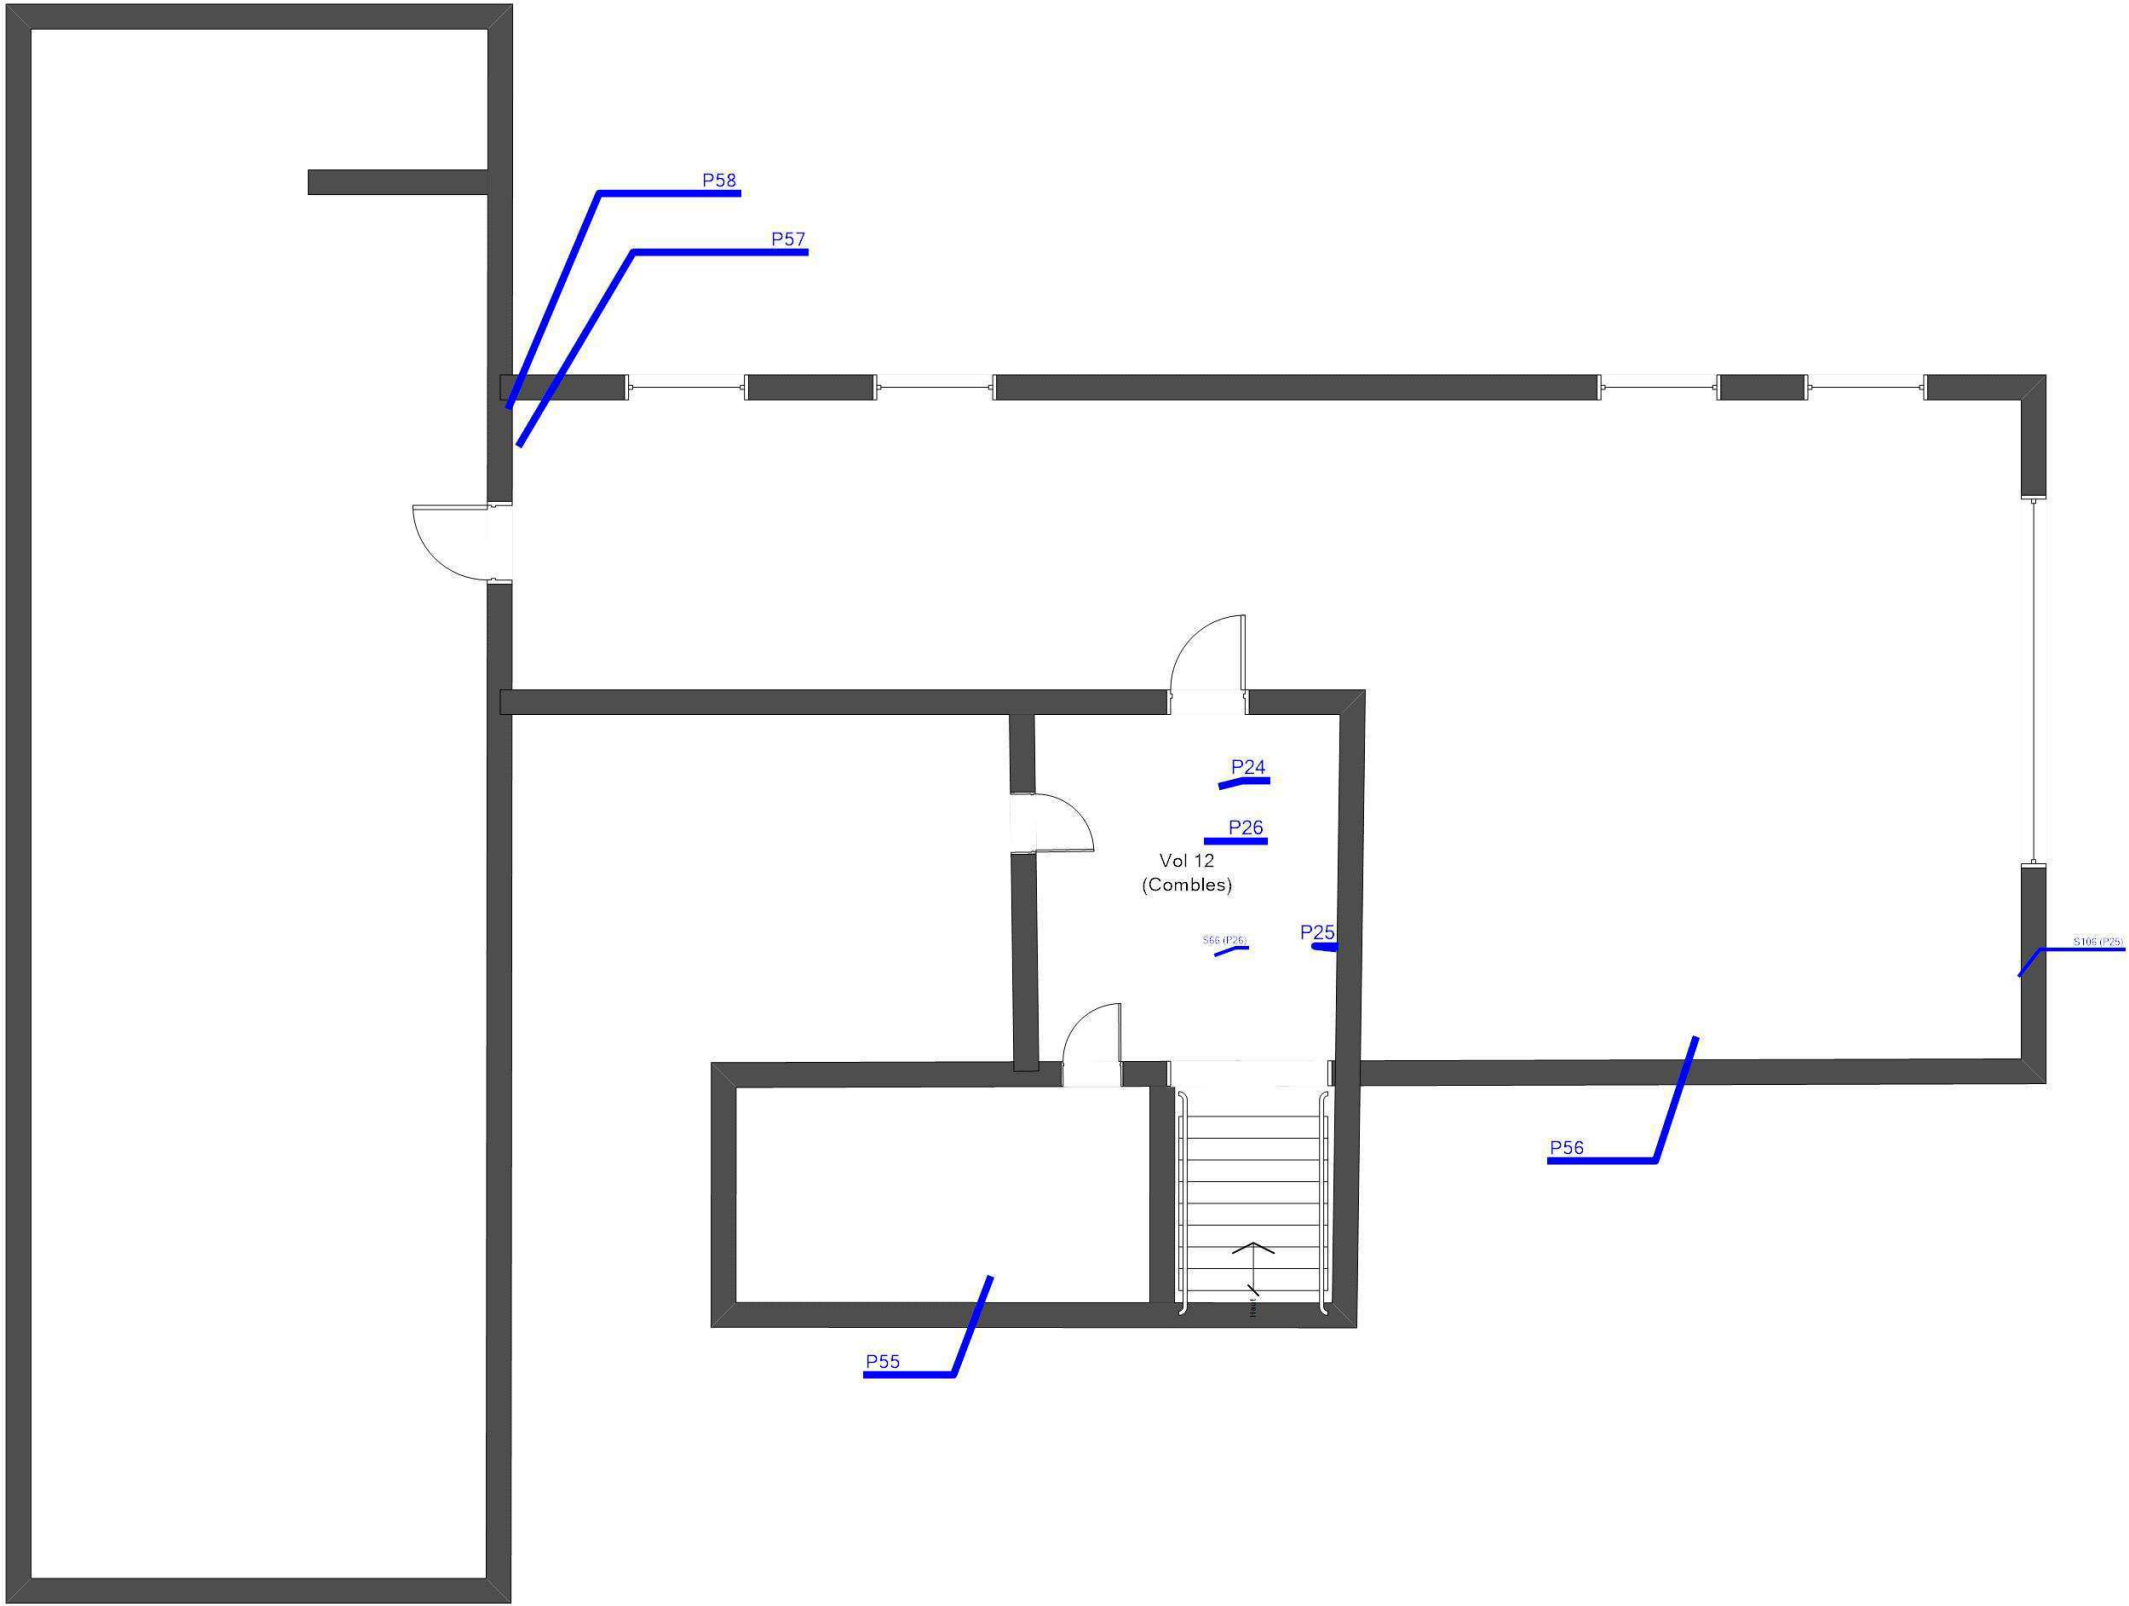
R+1 - PLAN DE REPÉRAGE - ACTIONS MENÉES

| Légende | |
|---|---|
| | Localisation dun prélèvement négatif |
| | Localisation dun sondage négatif |

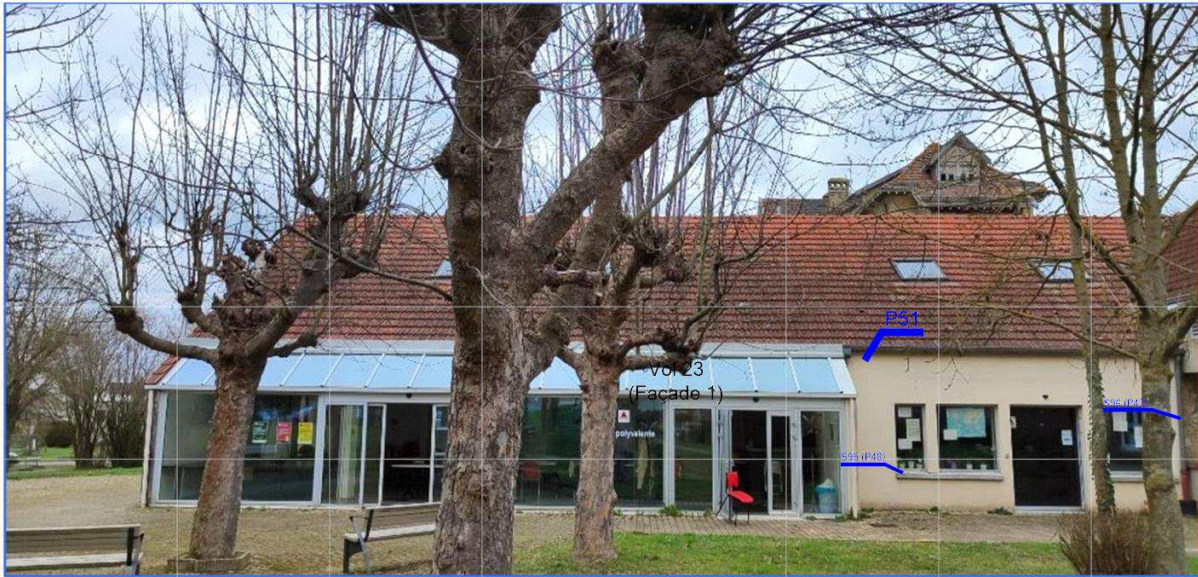
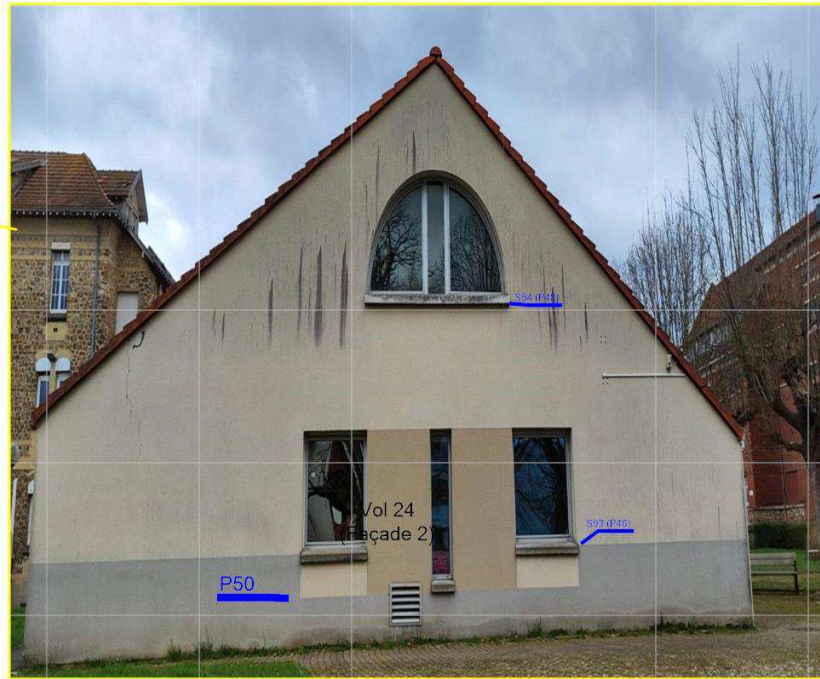
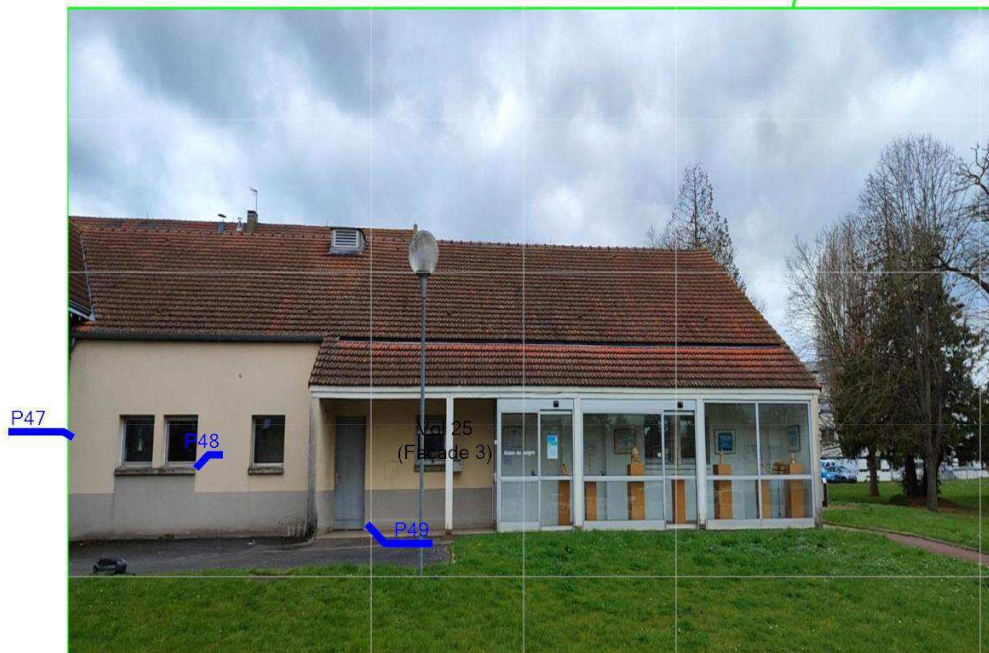
## EXTÉRIEUR - PLAN DE REPÉRAGE - ACTIONS MENÉES

### Localisation d'un prélèvement négatif

### localisation d'un sondage négatif
