## DOSSIER DE DIAGNOSTIC TECHNIQUE

Référence mandataire : Réhabilitation  
complète du bâtiment

CAMPUS HISTORIQUE - 0090 -  
SPACS  
43 Rue Goethe  
67000 STRASBOURG

## Diagnostic Plomb avant Travaux

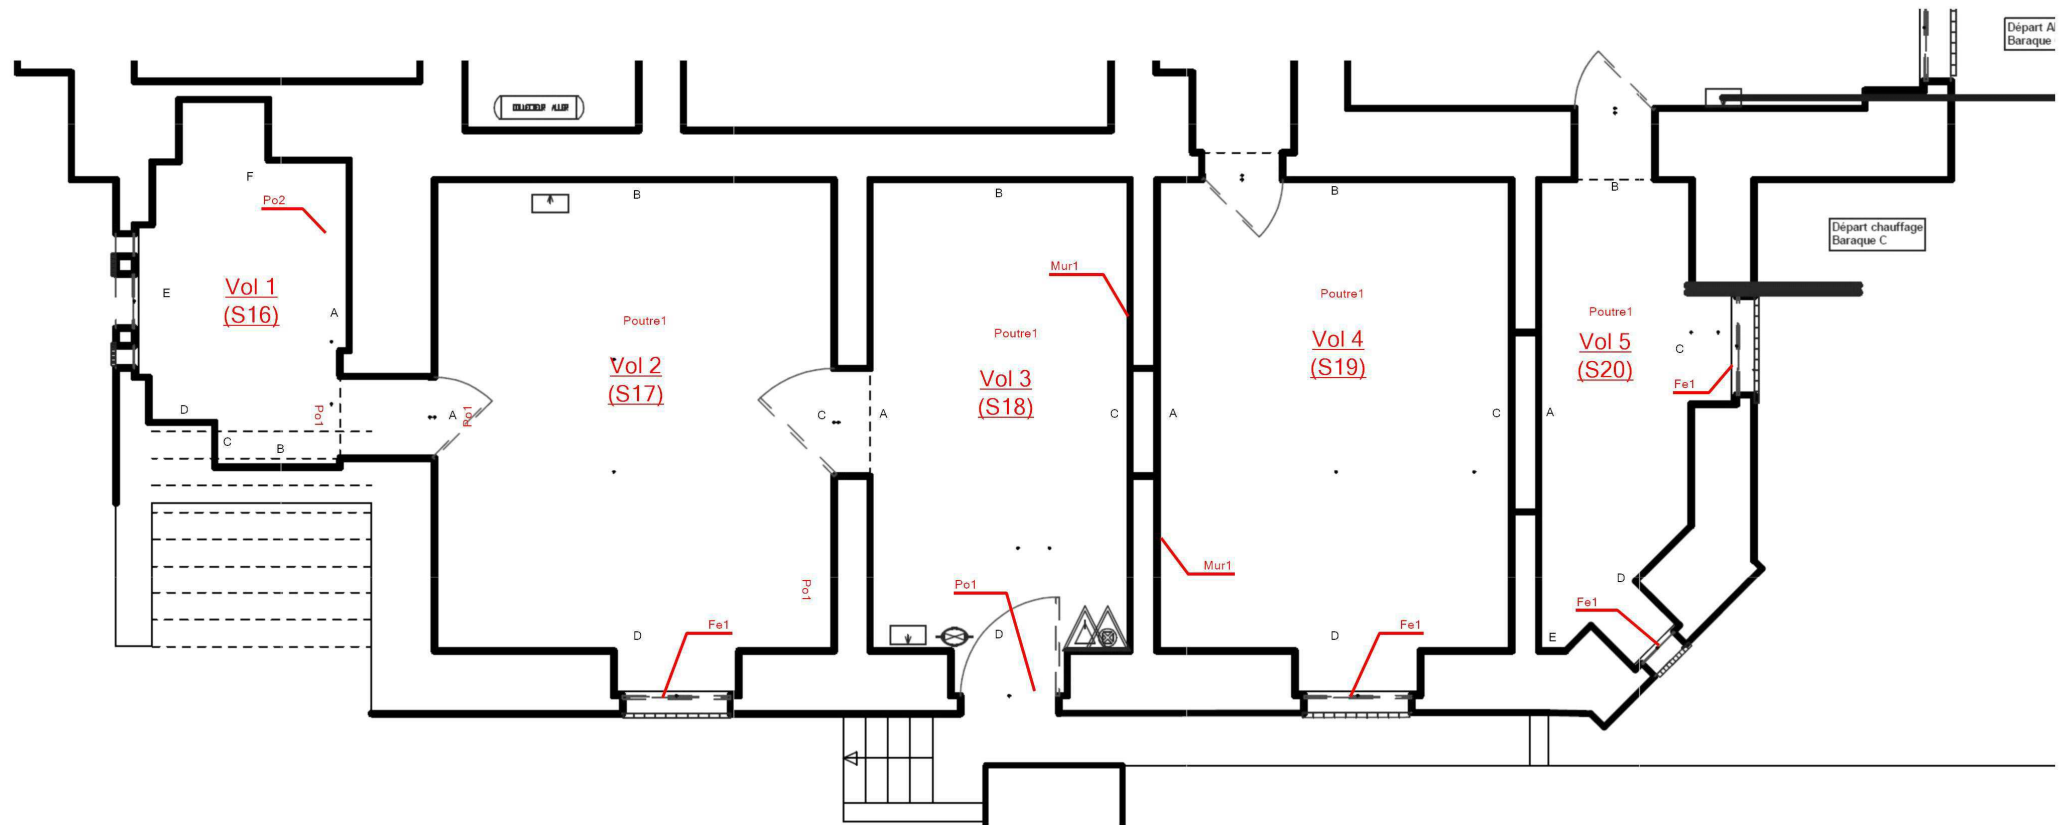
SOUS-SOL - ZOOM 1 - VOLUMES ET ÉLÉMENTS CONTENANT DU PLOMB

Volume et élément contenant du plomb

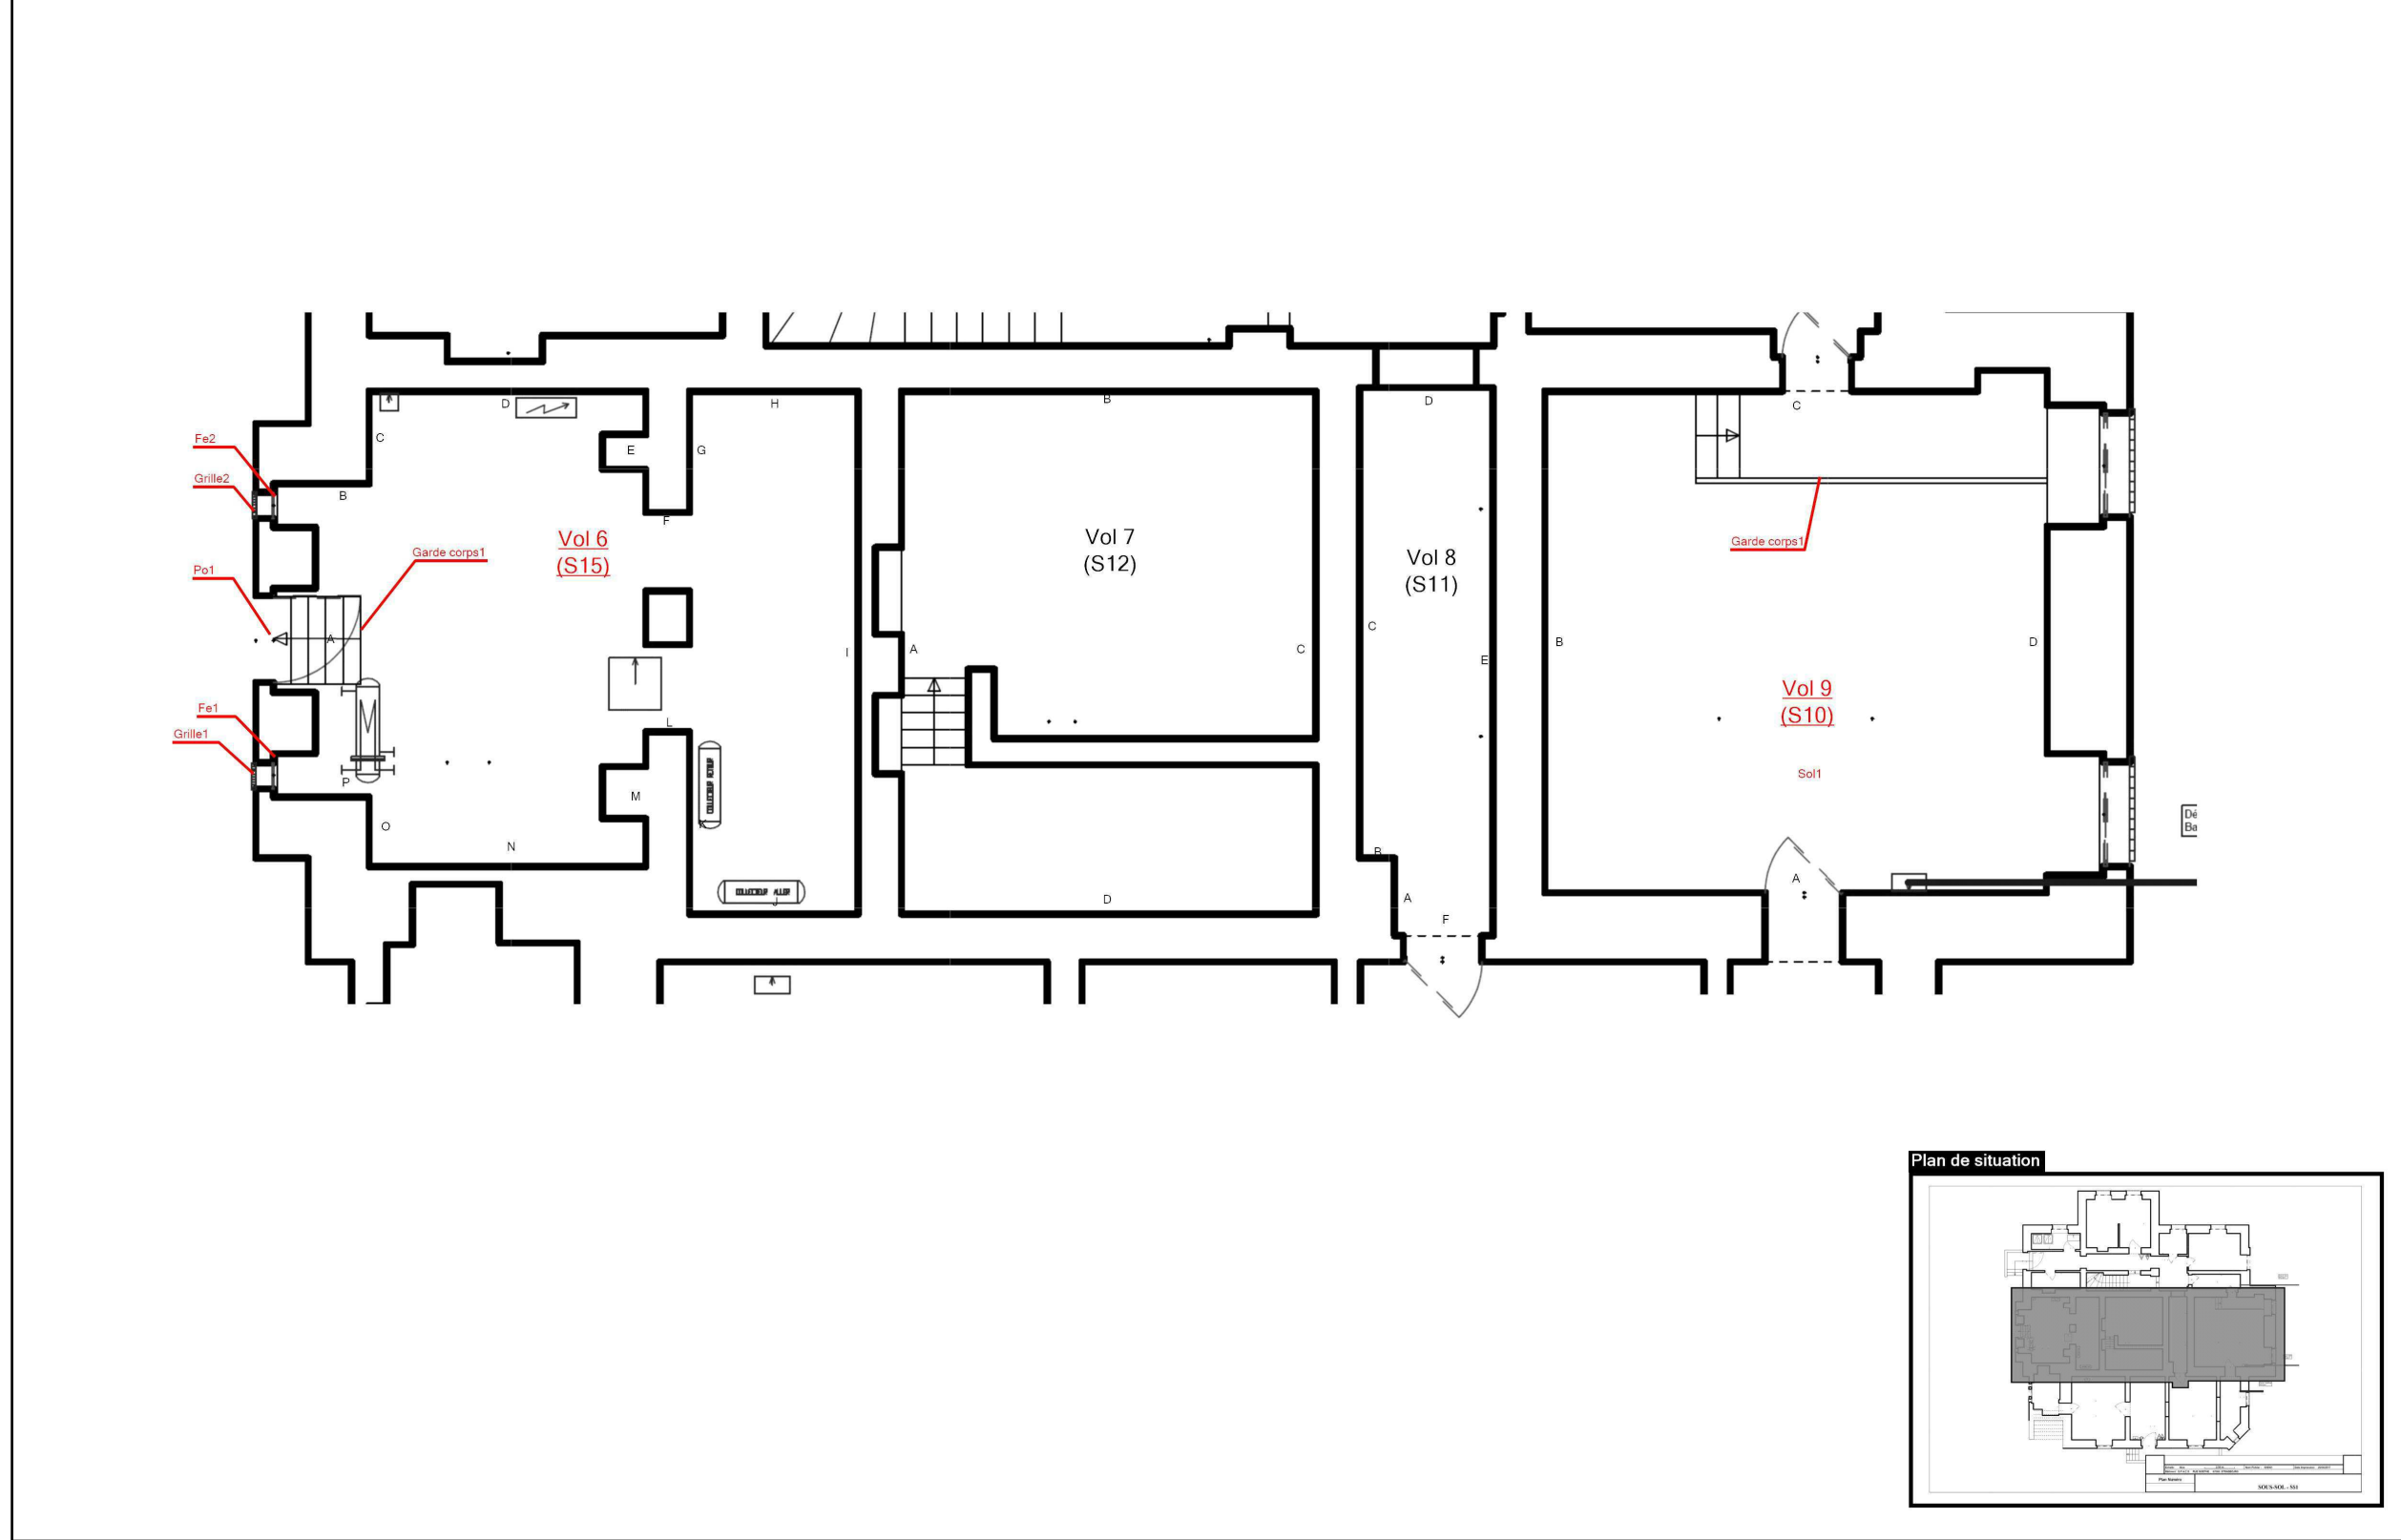
| SOUS-SOL - ZOOM 2 - VOLUMES ET ÉLÉMENTS CONTENANT DU PLOMB | |

| | Volume et élément contenant du plomb |

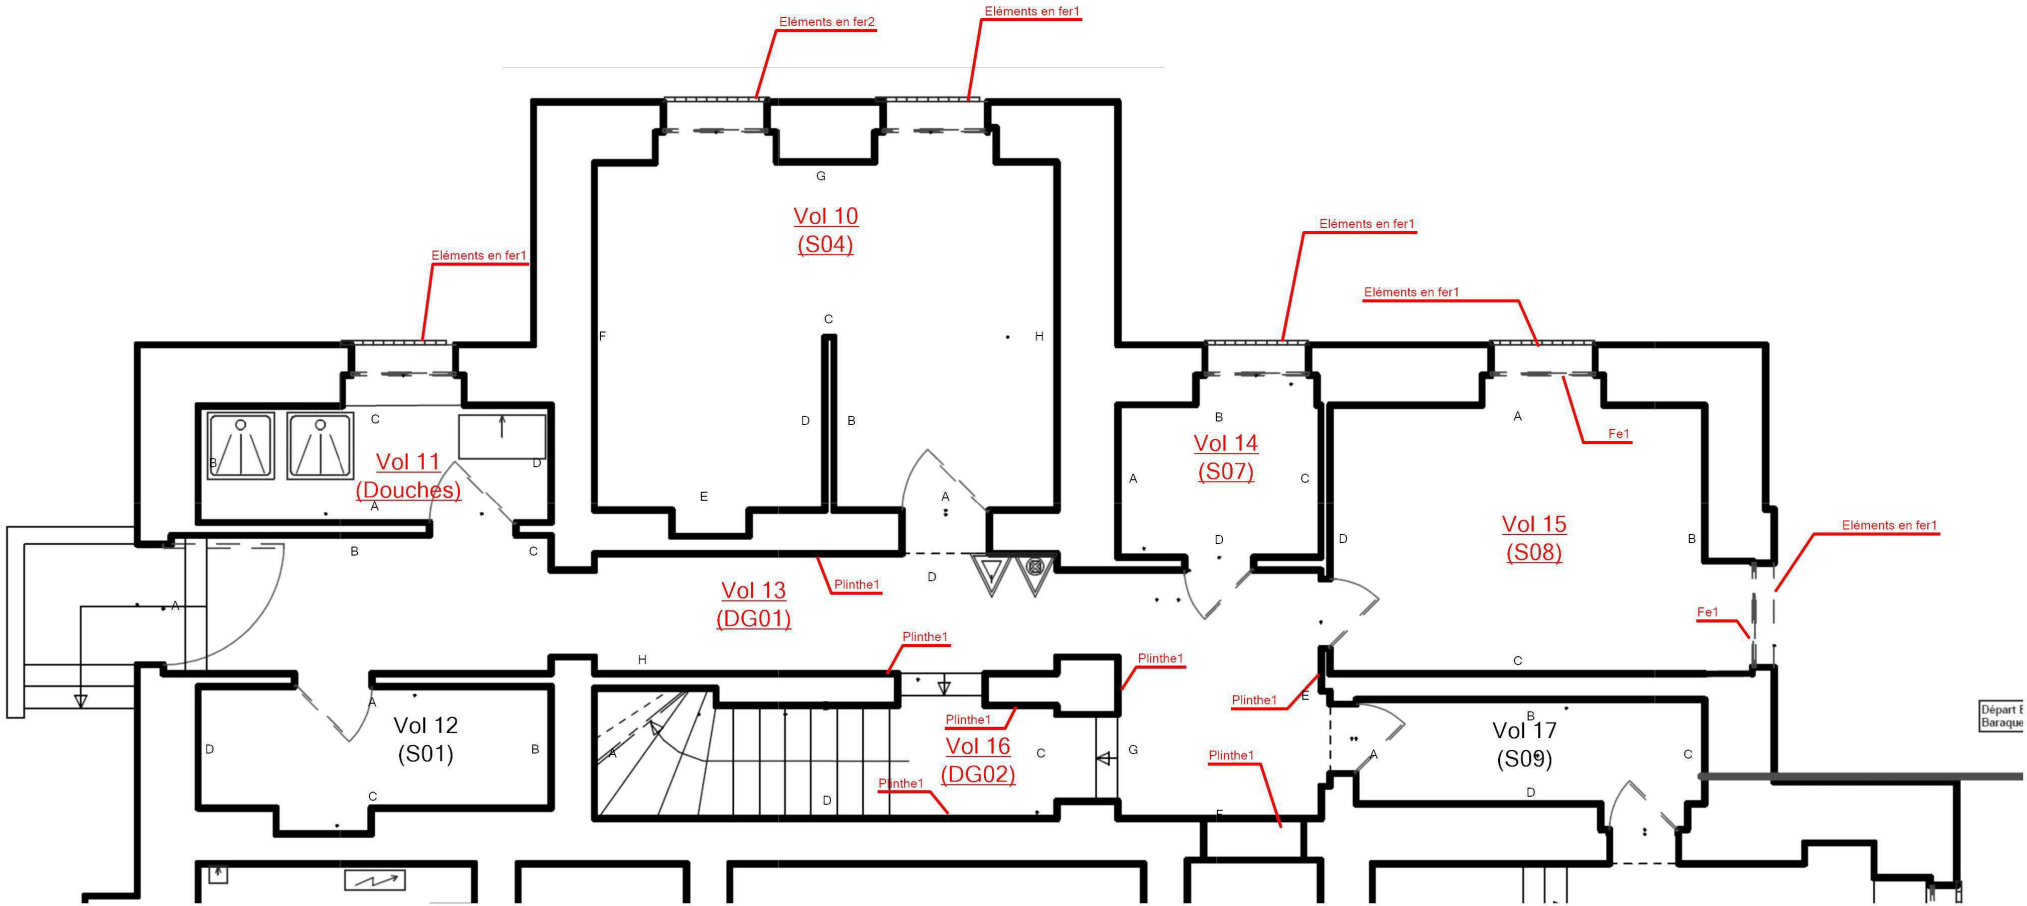
SOUS-SOL - ZOOM 3 - VOLUMES ET ÉLÉMENTS CONTENANT DU PLOMB

Volume et élément contenant du plomb
