## DOSSIER DE DIAGNOSTIC TECHNIQUE

**Référence : 002HM005989-1**

CAMPUS HISTORIQUE - 0090 -  
 SPACS  
 43 Rue Goethe  
 67000 STRASBOURG

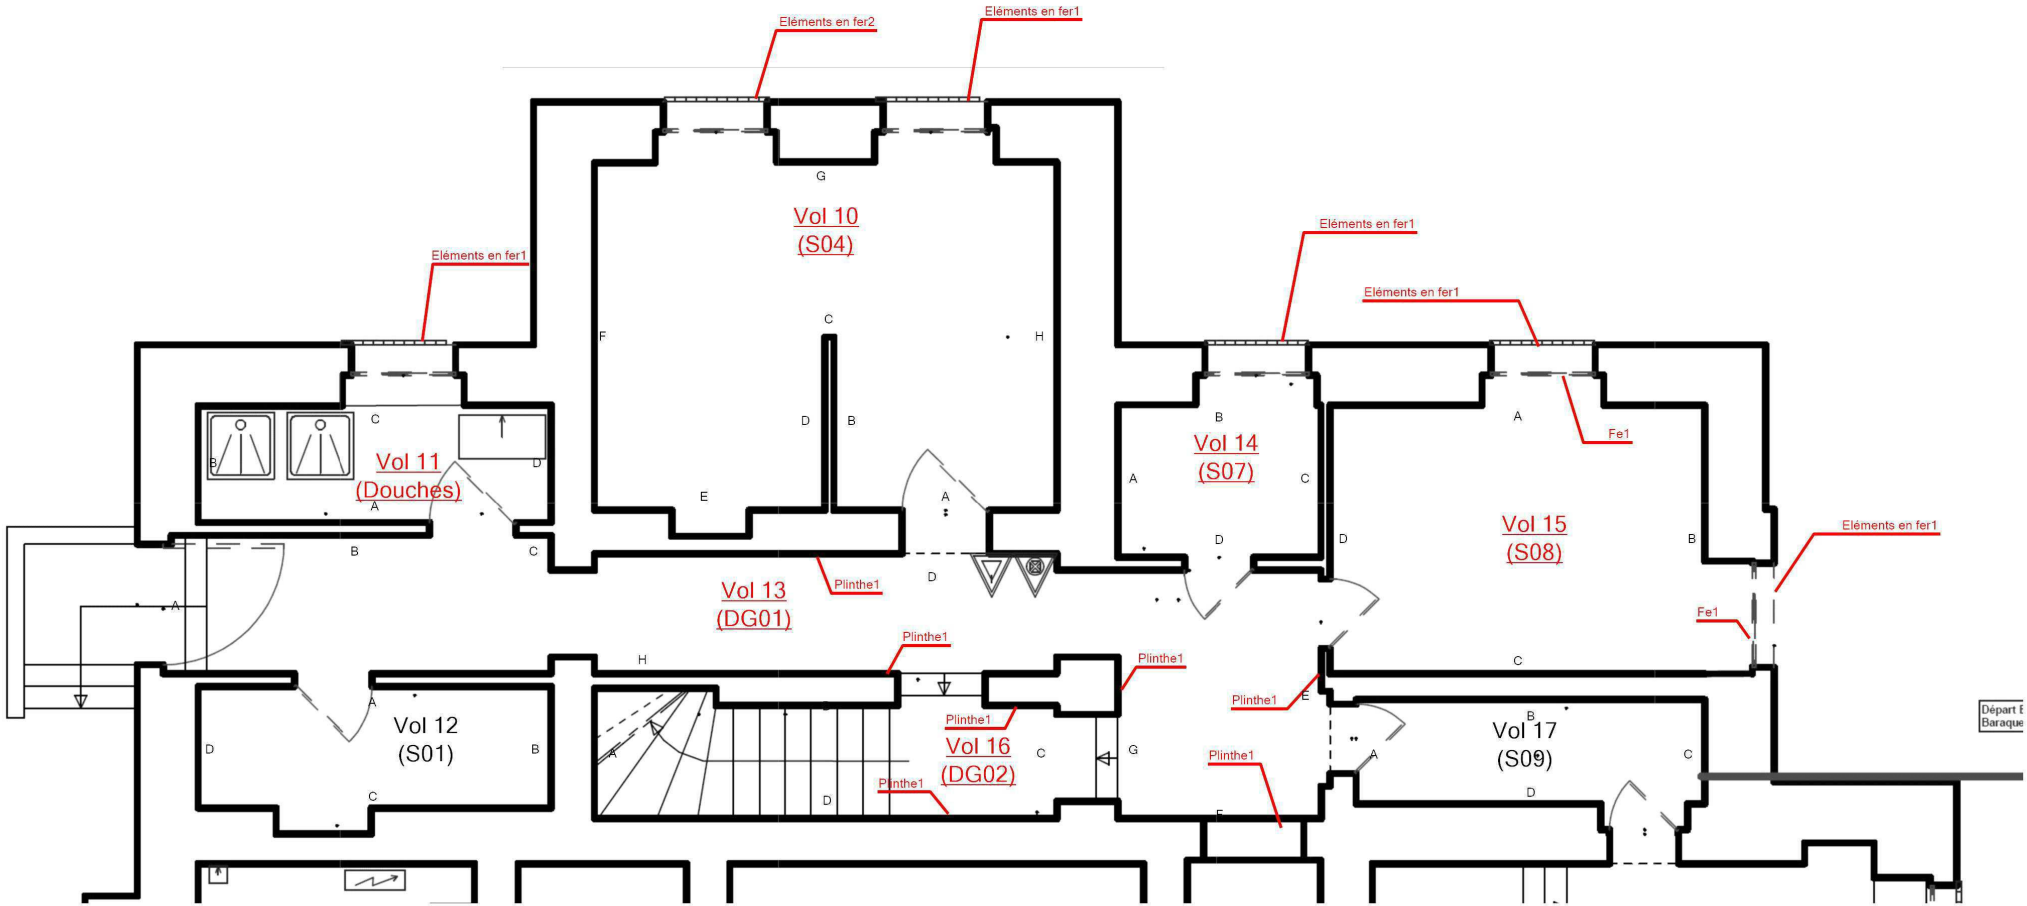
SOUS-SOL - ZOOM 3 - VOLUMES ET ÉLÉMENTS CONTENANT DU PLOMB

Volume et élément contenant du plomb

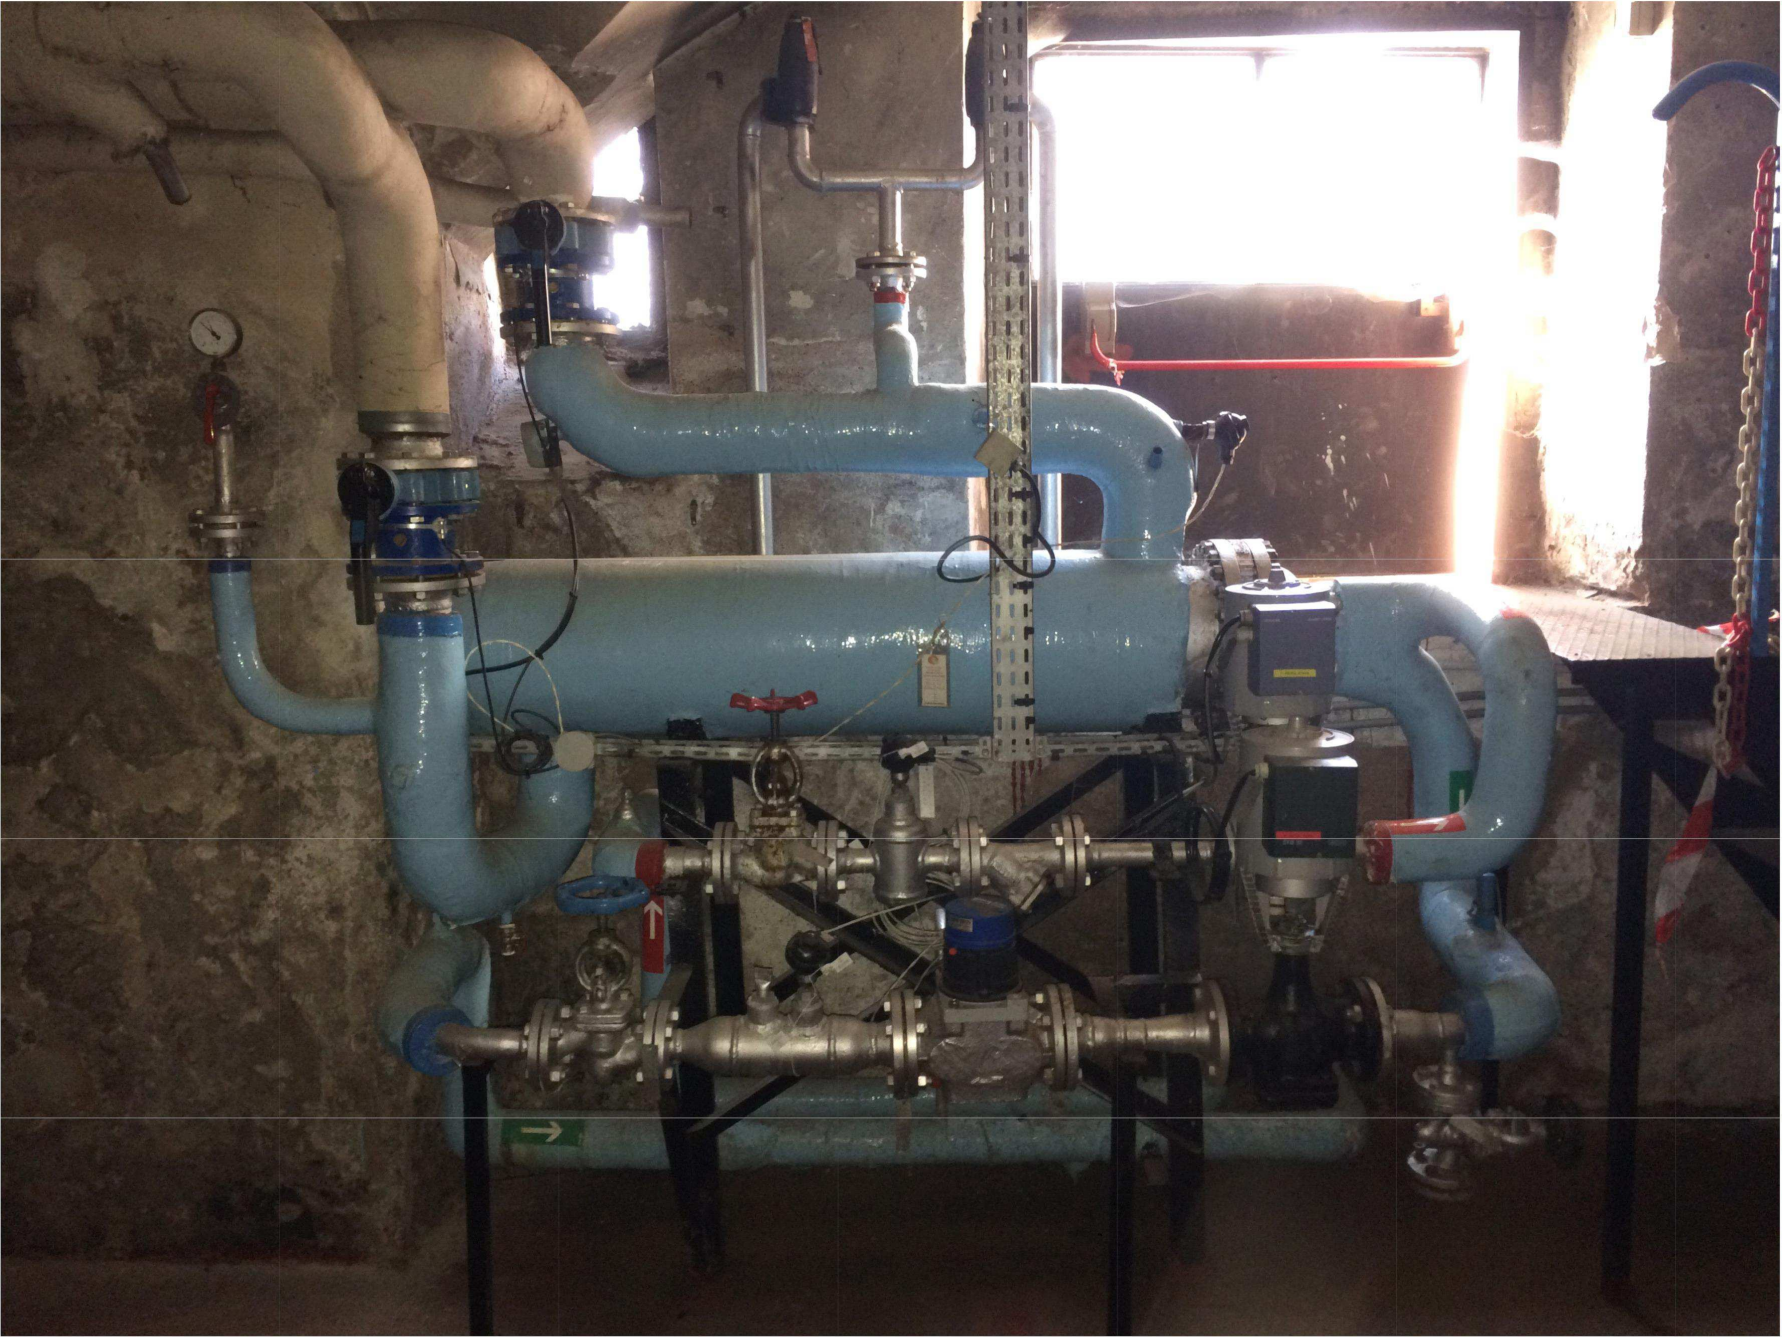
Vol 55  
(Détail 1)

Volume non visité

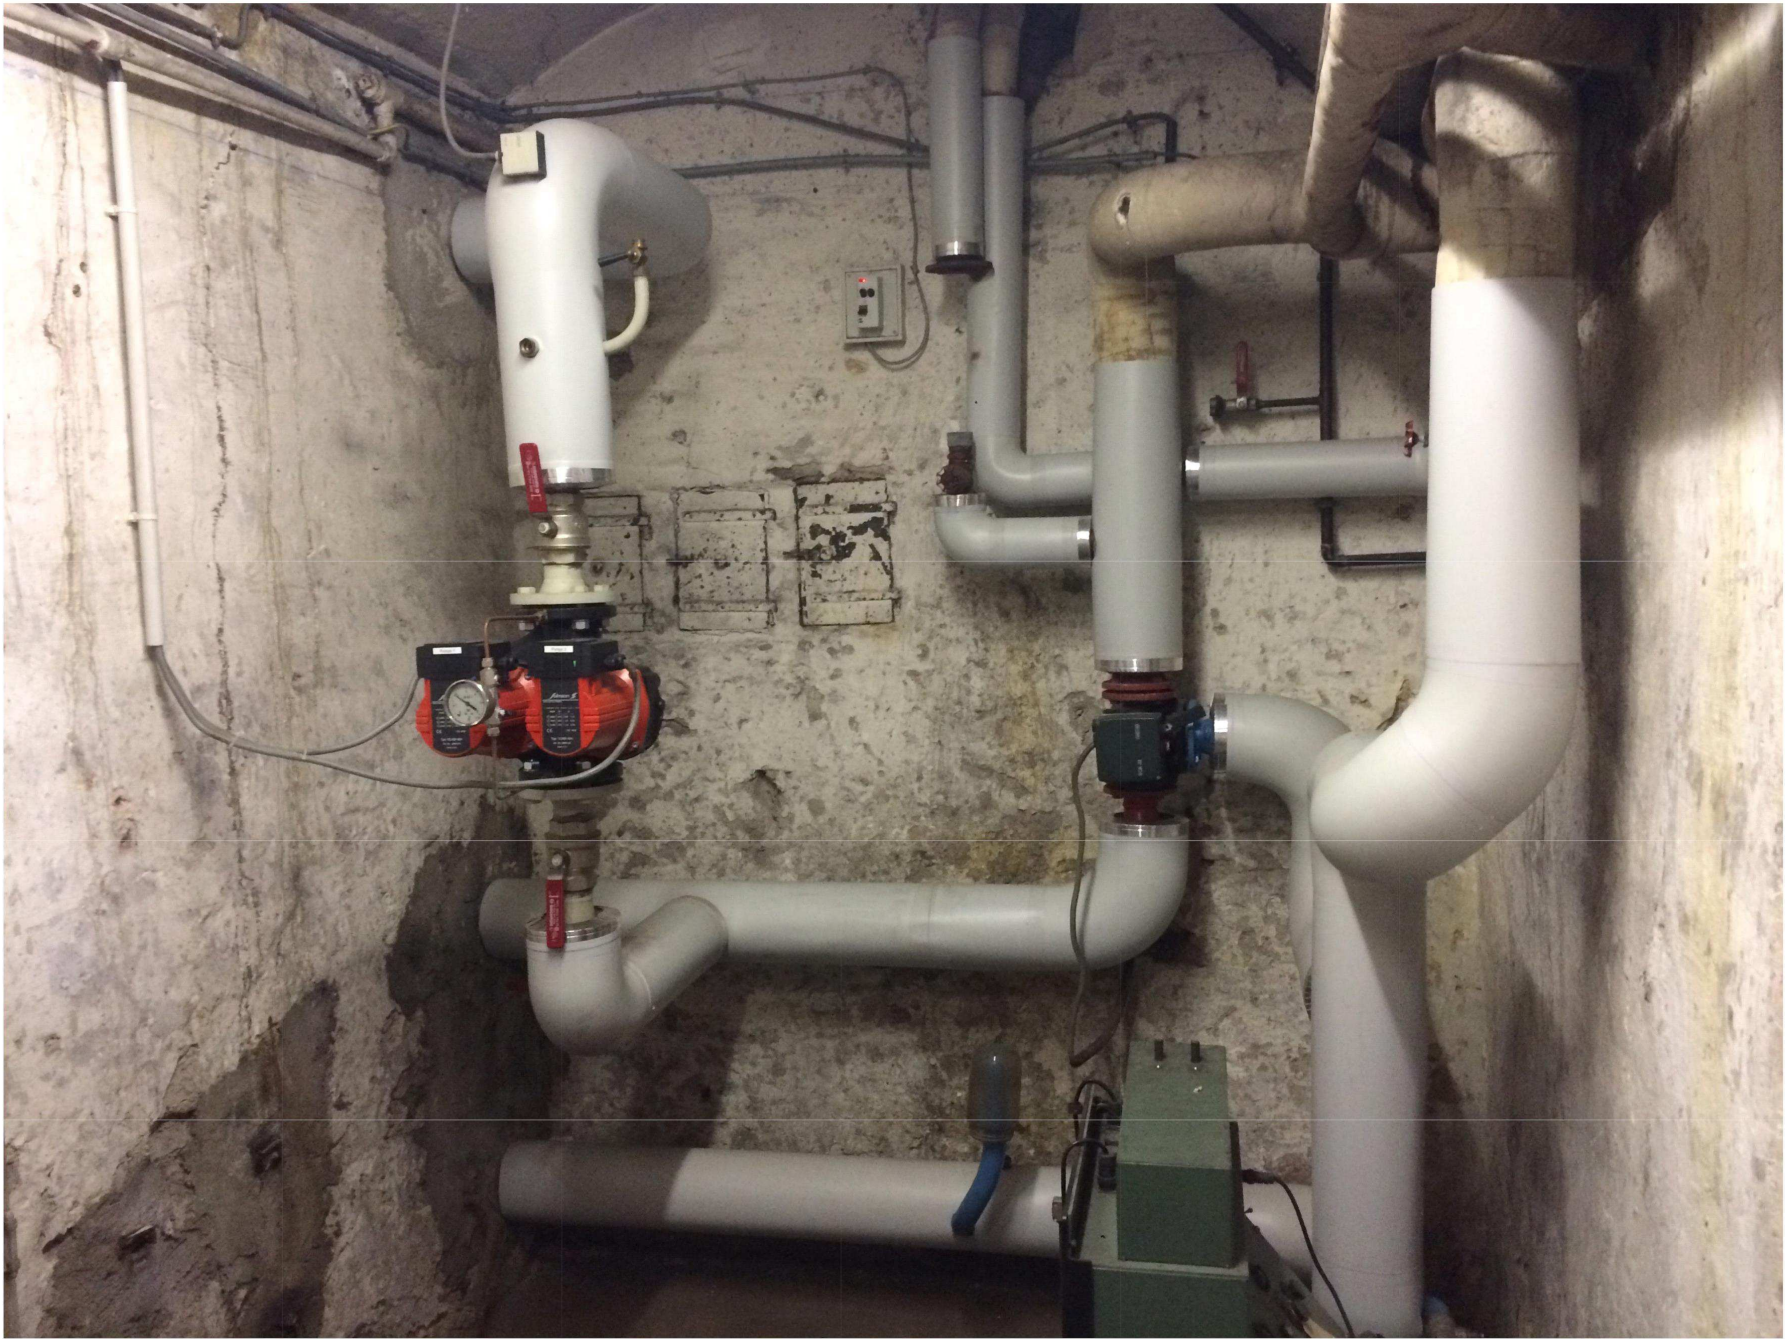
Vol 56  
(Détail 2)

Volume non visité

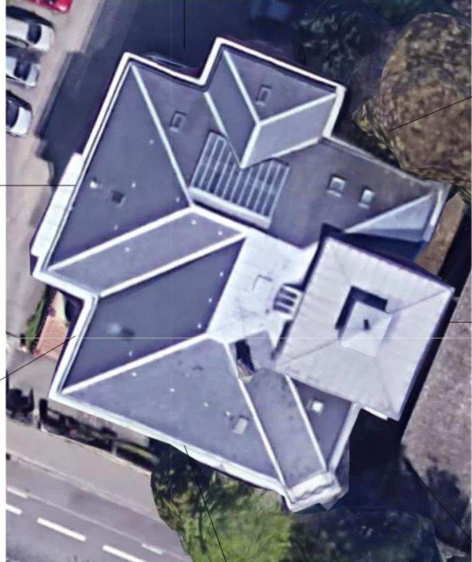
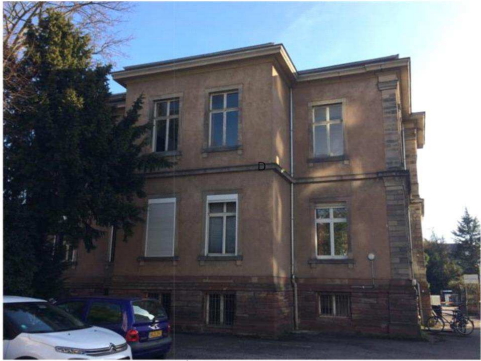
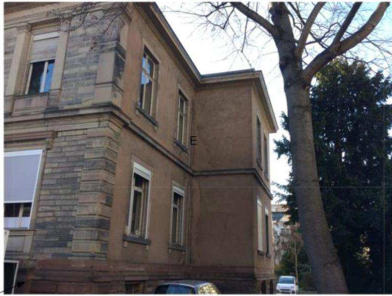
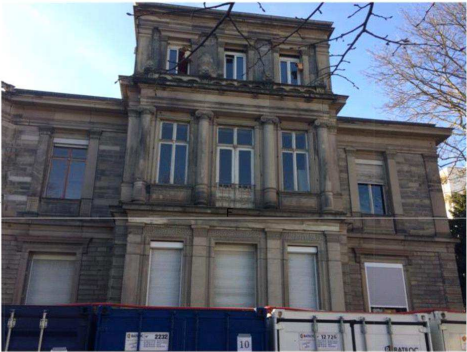
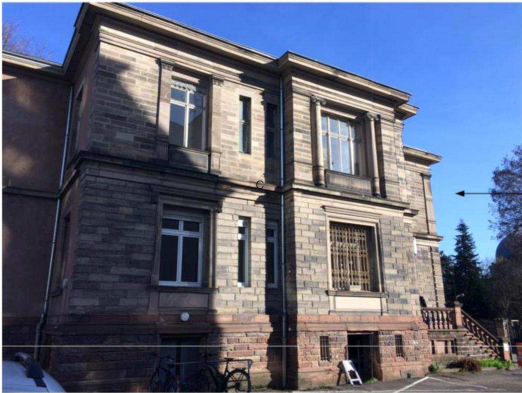
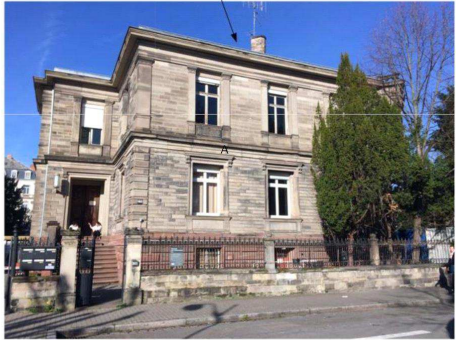
| FAÇADES - PLAN DE REPÉRAGE - COTATION VOLUME | | | | Référence:<br>002HM005989-1 |
|---|--|---|---|---|
| <div>Vol 59<br/>(Façades)</div> | | | | |
