# Rapport de mission de repérage des matériaux et produits contenant de l'amiante avant réalisation de travaux

FABREGAS  
83500 LA SEYNE SUR MER

CREATION/REFECTION SANITAIRES AU RDC

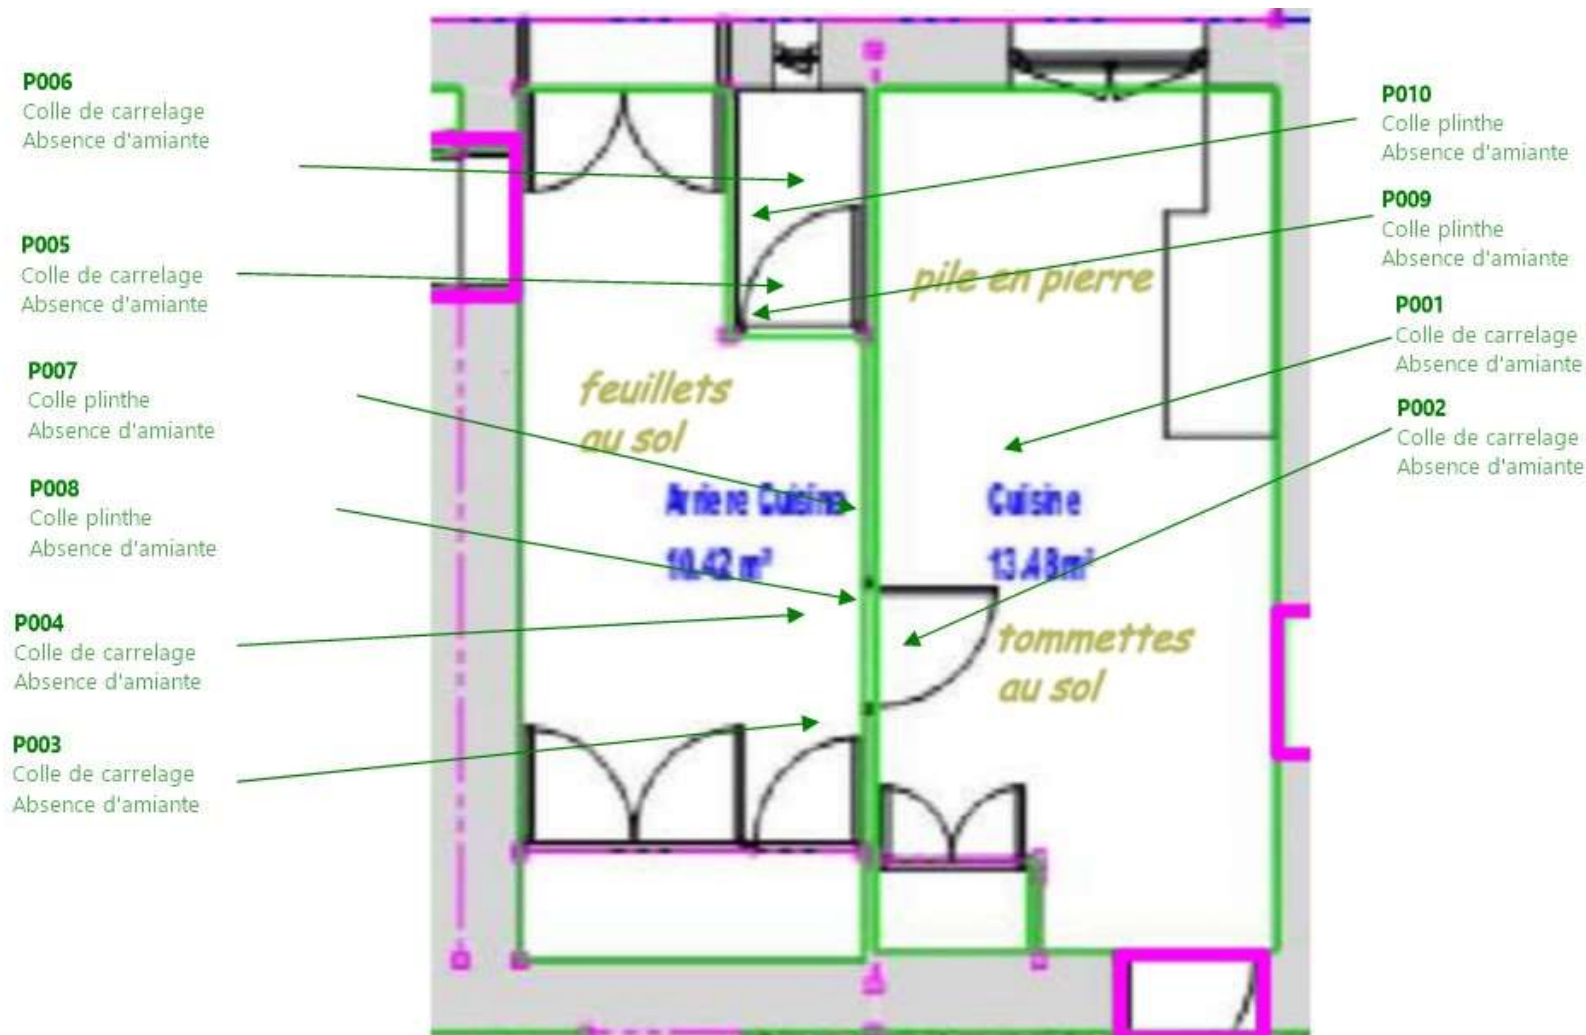
Planche (croquis) de repérage technique effectué par le cabinet : SOCOTEC DIAGNOSTIC, auteur : CHRISTIAN ROCHAS  
Dossier n° 2202CPASOBCI021154CR du 17/02/2022  
Adresse du bien : FABREGAS 83500 LA SEYNE SUR MER

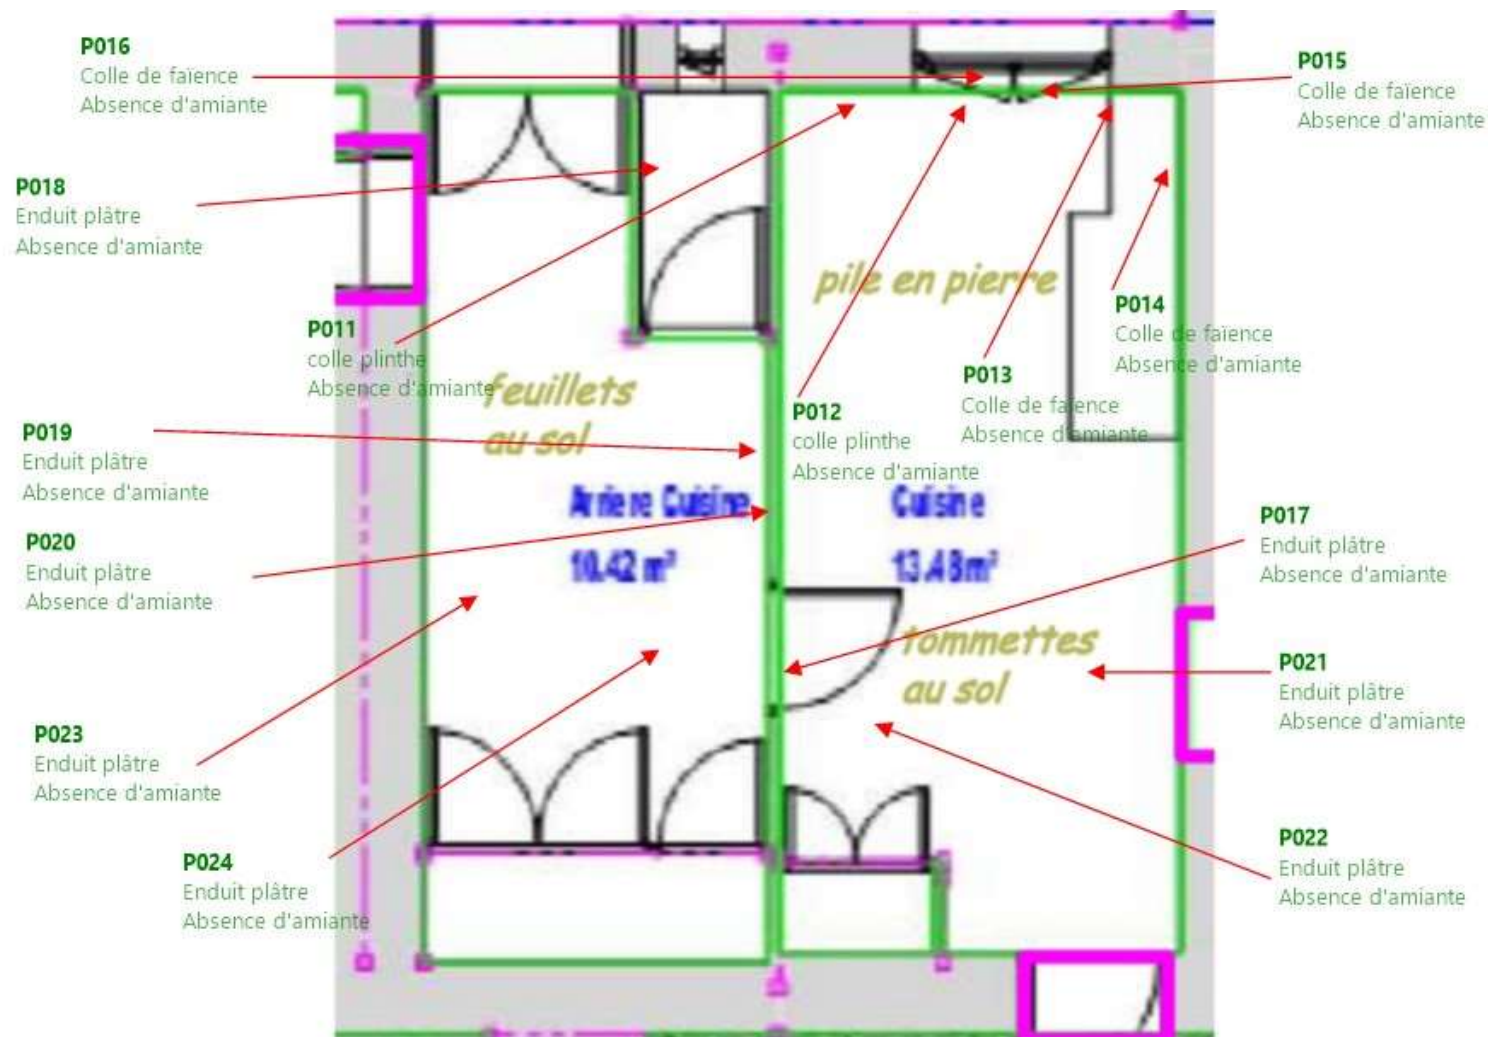
Planche (croquis) de repérage technique effectué par le cabinet : SOCOTEC DIAGNOSTIC, auteur : CHRISTIAN ROCHAS  
Dossier n° 2202CPASOBCI021154CR du 17/02/2022  
Adresse du bien : FABREGAS 83500 LA SEYNE SUR MER
