## Rapport de repérage des matériaux et produits contenant de l'amiante avant réalisation de travaux dans un immeuble bâti

Numéro de dossier : EPFBR3\_02\_20250416\_17-29055-1\_BATIMENTA\_DAT  
Norme employée : AFNOR NF X46-020 (Version d'août 2017)  
Date du repérage : 29/01/2026  
Heure d'arrivée : 09 h 30  
Date émission : 13/02/2026

Adresse : **BATIMENT A - COLBERT  
PLACE DE L'EGLISE  
29260 LE FOLGOET**

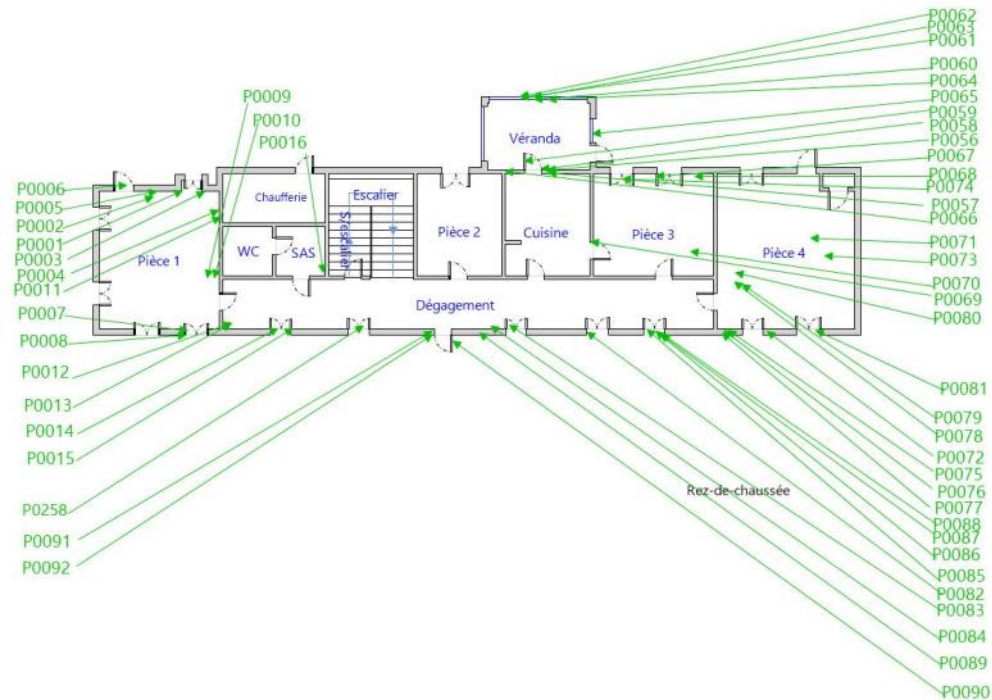
| <b>PXXX - MXXX</b> | Prélèvement présentant de l'amiante à l'analyse et matériau correspondant |
| <b>PXXX</b> | Prélèvement ne présentant pas d'amiante à l'analyse |
| <b>MXXX</b> | Matériau contenant de l'amiante (sur décision de l'opérateur) |

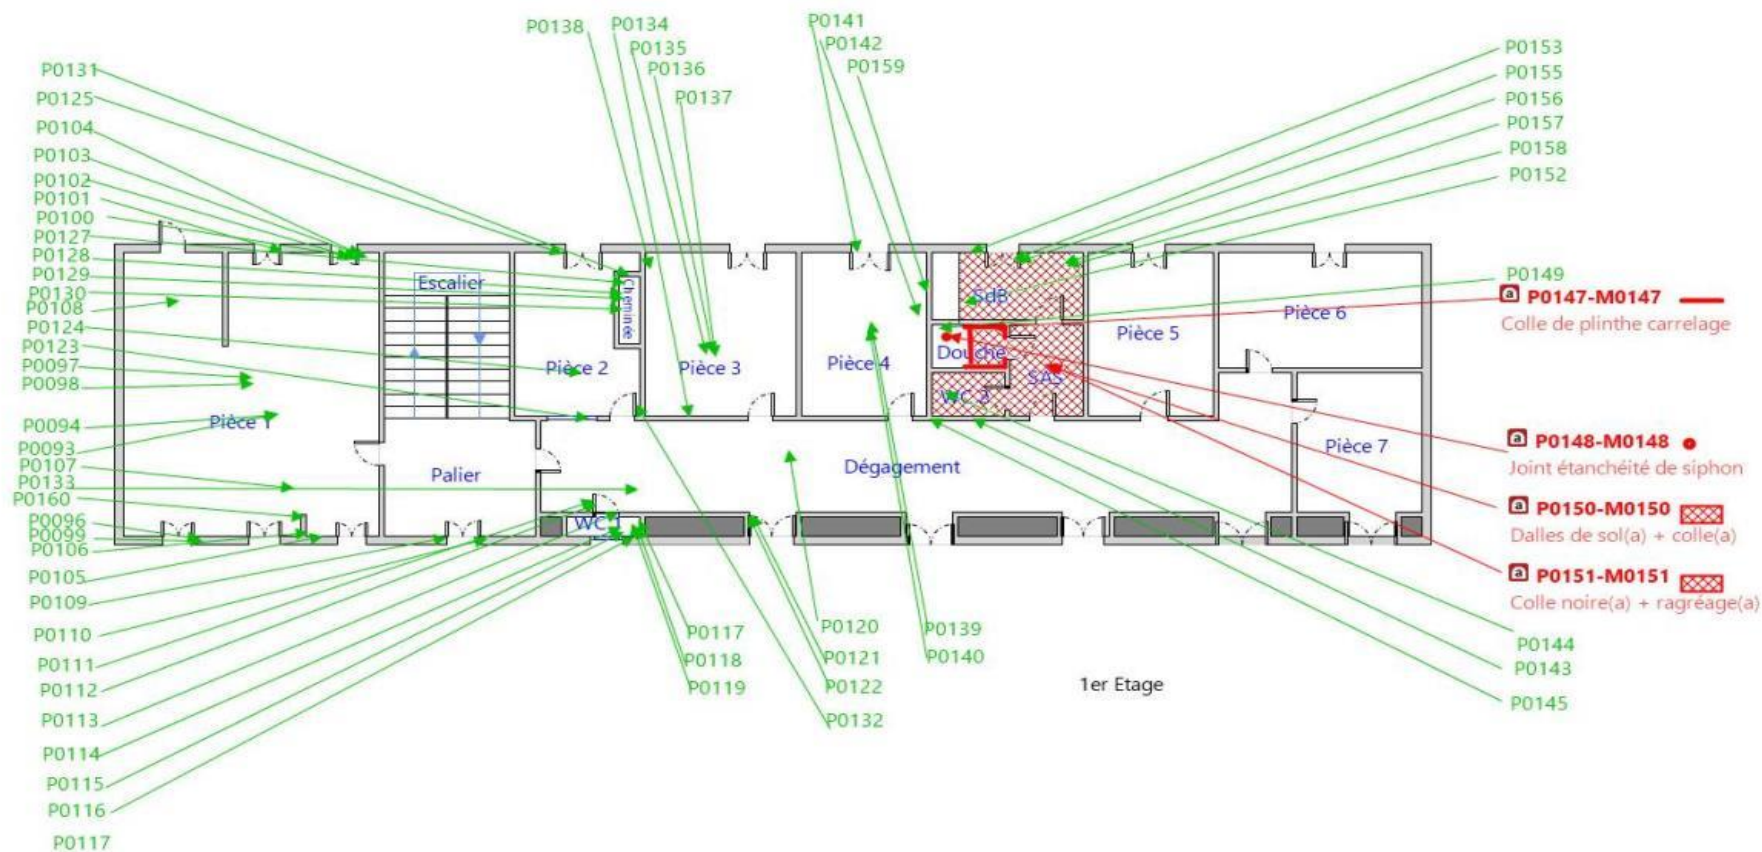
Propriétaire : EPF Bretagne  
14, Avenue Henri Fréville - CS90721-  
35207 RENNESBien : BATIMENT A - COLBERT  
PLACE DE L'EGLISE  
29260 LE FOLGOETEtabli par : JOSSO Olivier  
Société : AED Groupe  
Le : 13/02/2026Croquis 2 / 11  
Version : V02  
du : 13/02/2026

| <b>A</b> PXXX - MXXX | Prélèvement présentant de l'amiante à l'analyse et matériau correspondant |
| PXXX | Prélèvement ne présentant pas d'amiante à l'analyse |
| <b>A</b> MXXX | Matériau contenant de l'amiante (sur décision de l'opérateur) |

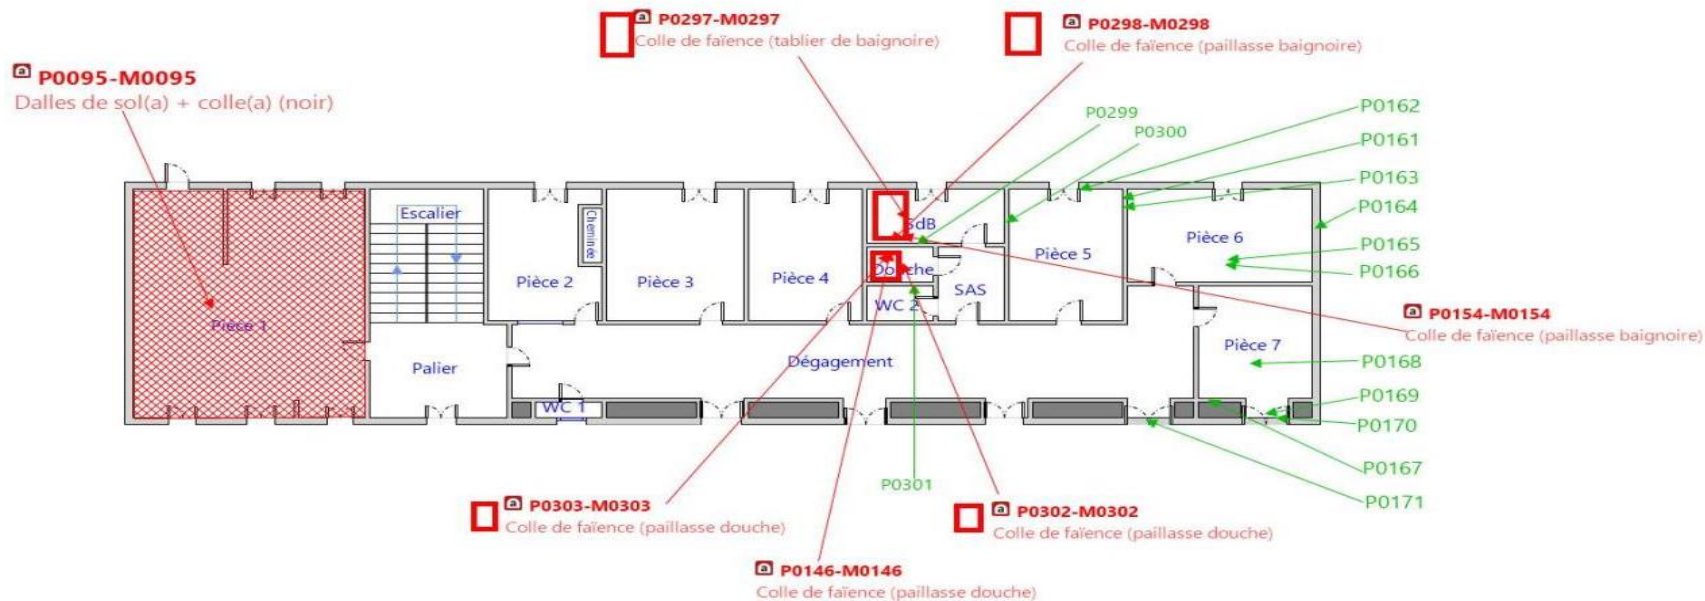
Propriétaire : EPF Bretagne  
14, Avenue Henri Fréville - CS90721-  
35207 RENNESBien : BATIMENT A - COLBERT  
PLACE DE L'EGLISE  
29260 LE FOLGOETEtabli par : JOSSO Olivier  
Société : AED Groupe  
Le : 13/02/2026Croquis 3 / 11  
Version : V02  
du : 13/02/2026

| <b>P</b> XXXX - MXXX | Prélèvement présentant de l'amiante à l'analyse et matériau correspondant |
| PXXX | Prélèvement ne présentant pas d'amiante à l'analyse |
| <b>M</b> XXXX | Matériau contenant de l'amiante (sur décision de l'opérateur) |

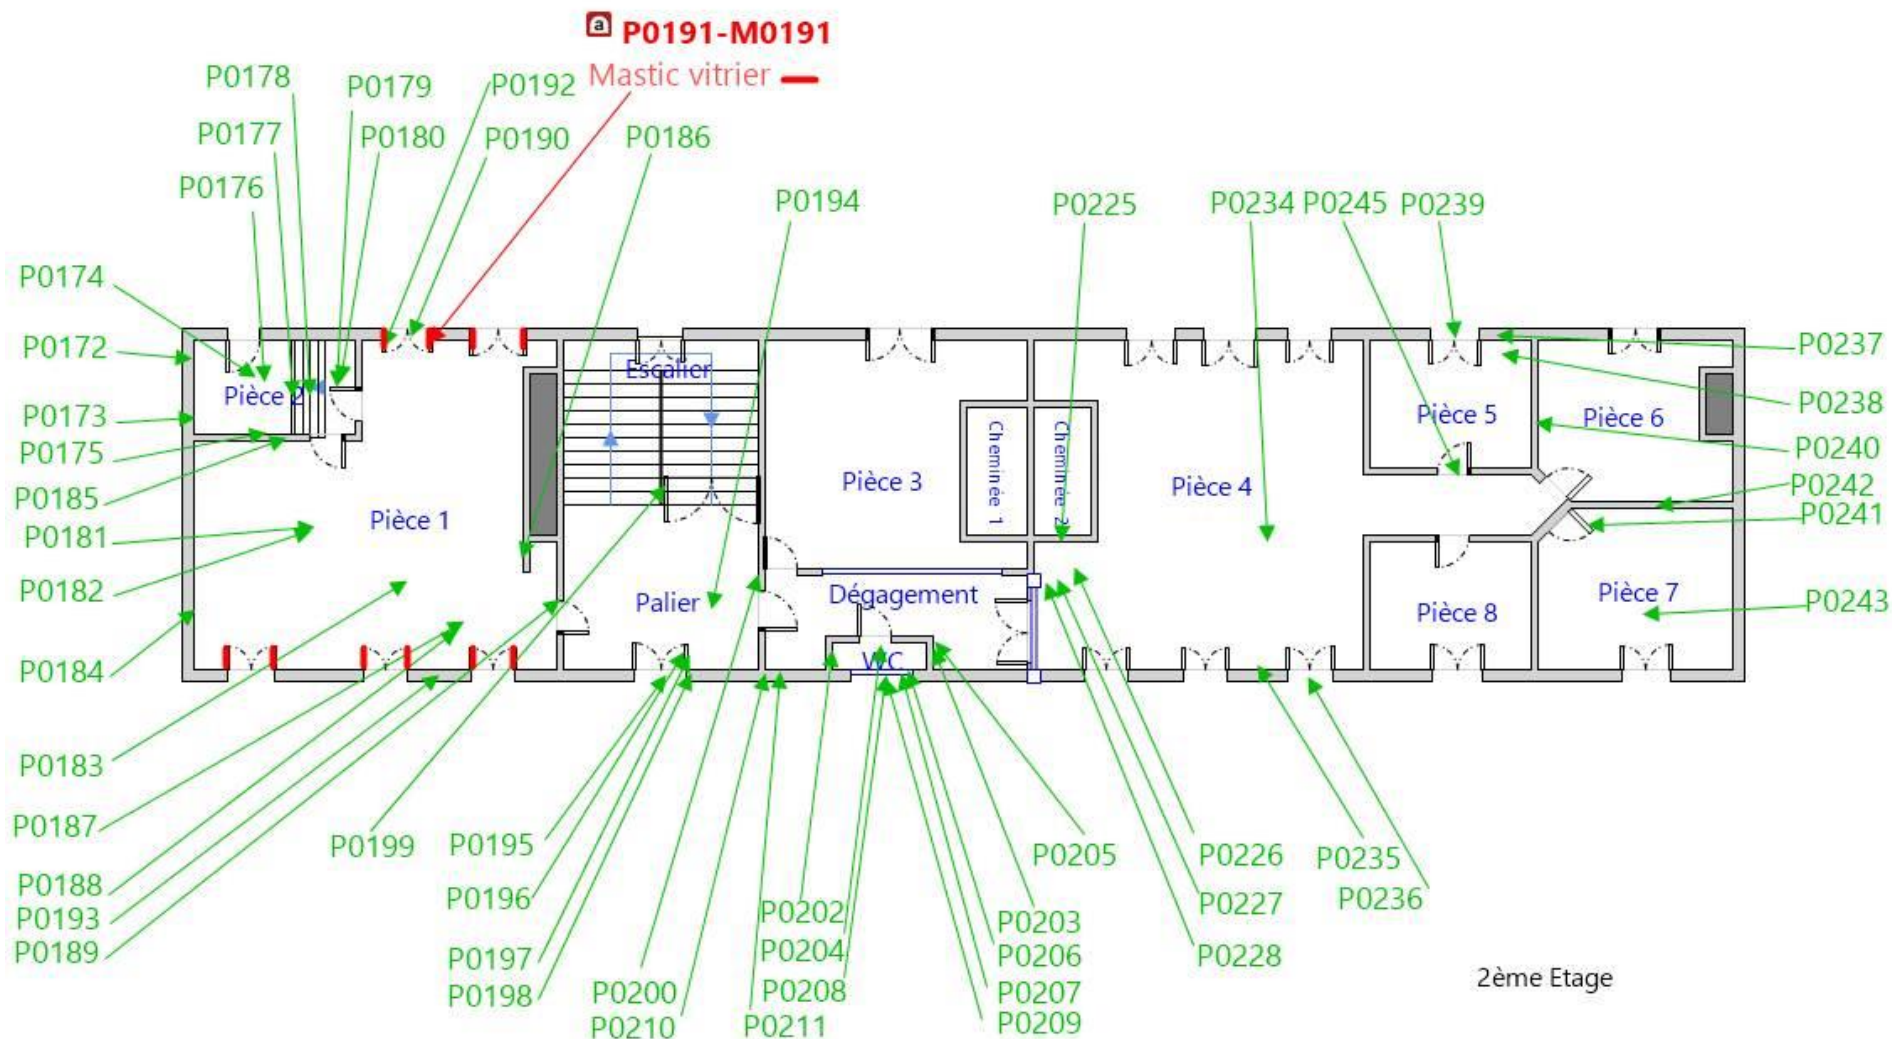
Croquis 4 / 11  
Version : V02  
du : 13/02/2026

| <b>a</b> PXXX - MXXX | Prélèvement présentant de l'amiante à l'analyse et matériau correspondant |
| PXXX | Prélèvement ne présentant pas d'amiante à l'analyse |
| <b>a</b> MXXX | Matériau contenant de l'amiante (sur décision de l'opérateur) |

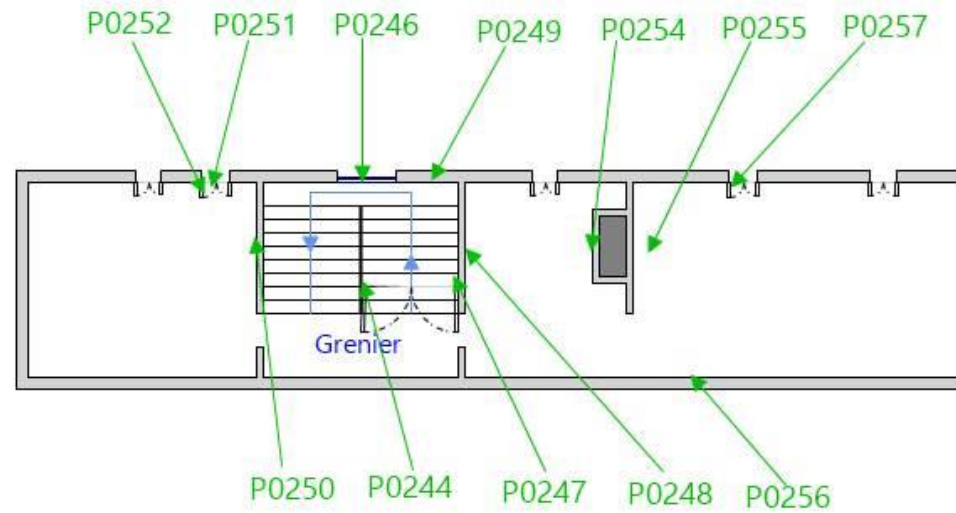
Croquis 5 / 11  
Version : V02  
du : 13/02/2026

Combles

| PXXX - MXXX | Prélèvement présentant de l'amiante à l'analyse et matériau correspondant |
| PXXX | Prélèvement ne présentant pas d'amiante à l'analyse |
| MXXX | Matériau contenant de l'amiante (sur décision de l'opérateur) |

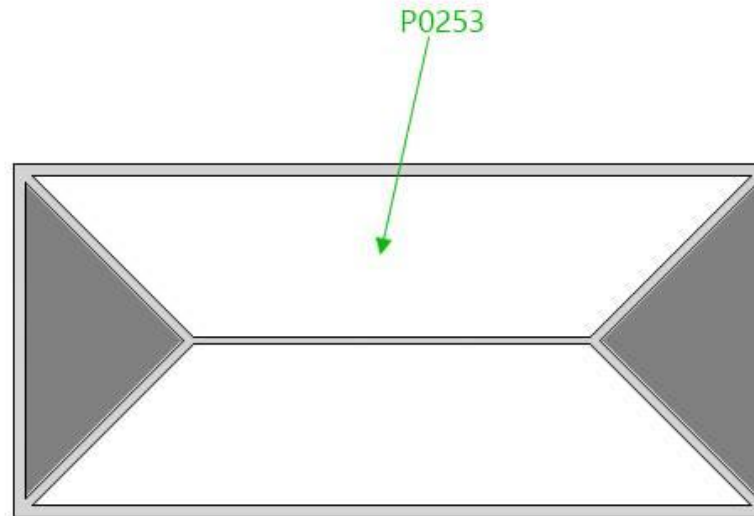
Croquis 6 / 11  
Version : V02  
du : 13/02/2026

Toiture

| PXXX - MXXX | Prélèvement présentant de l'amiante à l'analyse et matériau correspondant |
| PXXX | Prélèvement ne présentant pas d'amiante à l'analyse |
| MXXX | Matériau contenant de l'amiante (sur décision de l'opérateur) |

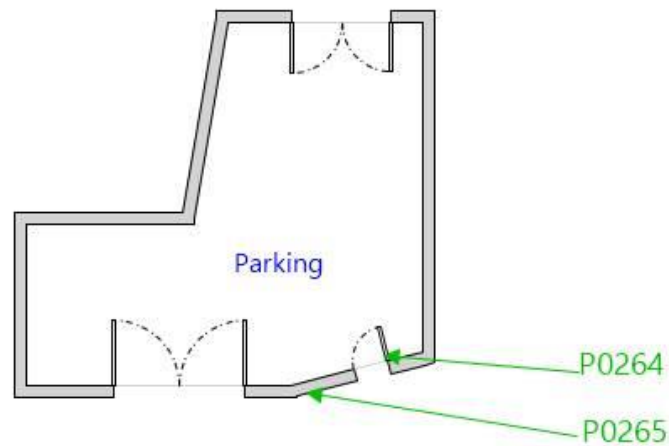
Croquis 7 / 11  
Version : V02  
du : 13/02/2026

Parking

| PXXX - MXXX | Prélèvement présentant de l'amiante à l'analyse et matériau correspondant |
| PXXX | Prélèvement ne présentant pas d'amiante à l'analyse |
| MXXX | Matériau contenant de l'amiante (sur décision de l'opérateur) |

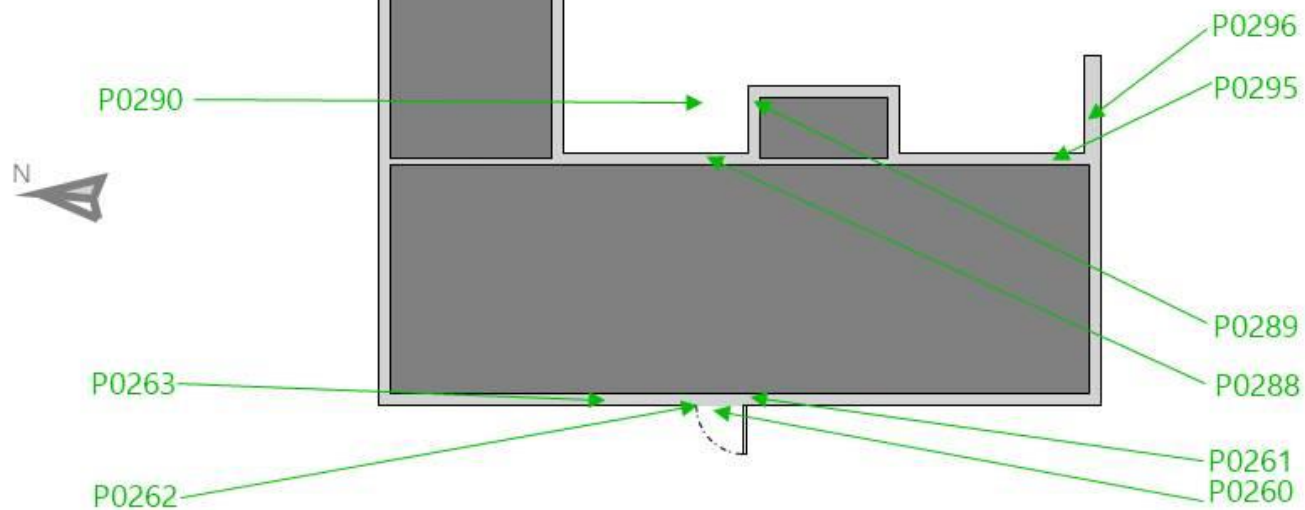
Propriétaire : EPF Bretagne  
14, Avenue Henri Fréville - CS90721-  
35207 RENNESBien : BATIMENT A - COLBERT  
PLACE DE L'EGLISE  
29260 LE FOLGOETÉtabli par : JOSSO Olivier  
Société : AED Groupe  
Le : 13/02/2026Croquis 8 / 11  
Version : V02  
du : 13/02/2026

Extérieur façades

| PXXX - MXXX | Prélèvement présentant de l'amiante à l'analyse et matériau correspondant |
| PXXX | Prélèvement ne présentant pas d'amiante à l'analyse |
| MXXX | Matériau contenant de l'amiante (sur décision de l'opérateur) |

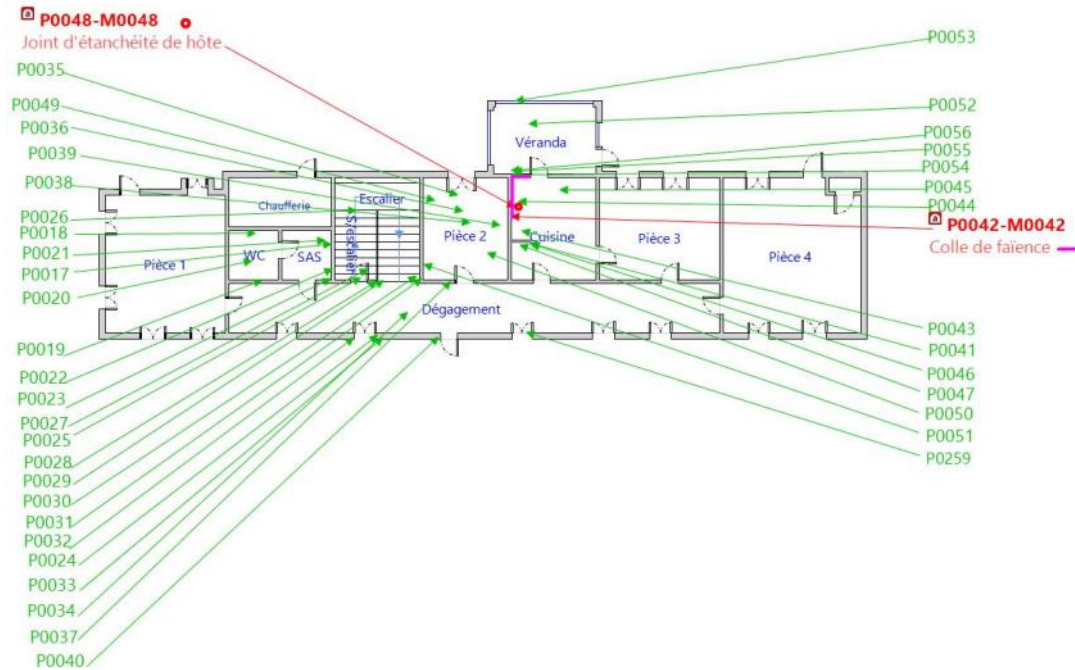
Propriétaire : EPF Bretagne  
14, Avenue Henri Fréville - CS90721-  
35207 RENNESBien : BATIMENT A - COLBERT  
PLACE DE L'EGLISE  
29260 LE FOLGOETEtabli par : JOSSO Olivier  
Société : AED Groupe  
Le : 13/02/2026Croquis 9 / 11  
Version : V02  
du : 13/02/2026

Rez-de-chaussée 2

| <b>A</b> PXXX - MXXX | Prélèvement présentant de l'amiante à l'analyse et matériau correspondant |
| PXXX | Prélèvement ne présentant pas d'amiante à l'analyse |
| <b>A</b> MXXX | Matériau contenant de l'amiante (sur décision de l'opérateur) |

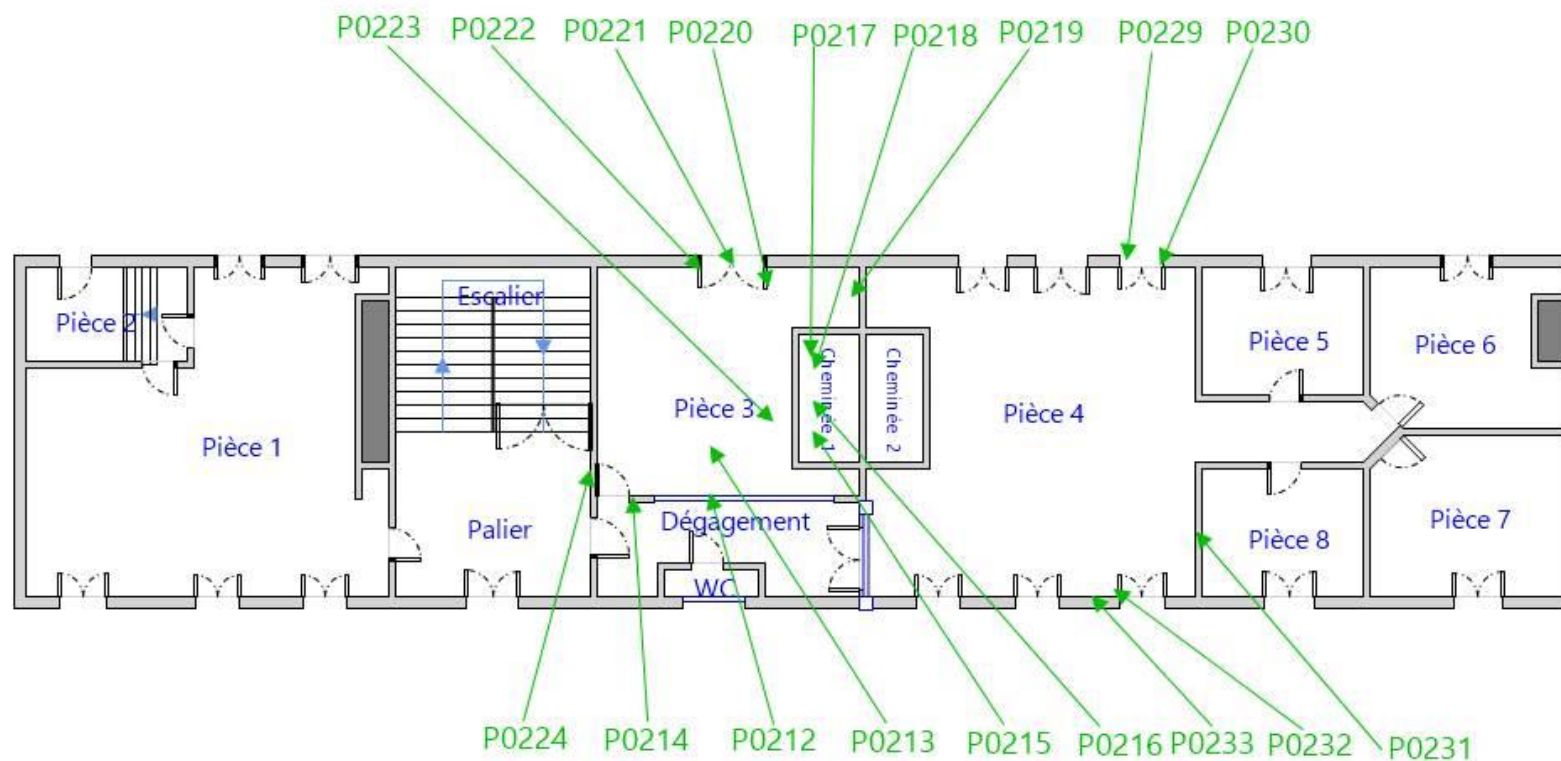
Propriétaire : EPF Bretagne  
14, Avenue Henri Fréville - CS90721-  
35207 RENNESBien : BATIMENT A - COLBERT  
PLACE DE L'EGLISE  
29260 LE FOLGOETEtabli par : JOSSO Olivier  
Société : AED Groupe  
Le : 13/02/2026Croquis 10 / 11  
Version : V02  
du : 13/02/2026

2ème Etage 2

| PXXX - MXXX | Prélèvement présentant de l'amiante à l'analyse et matériau correspondant |
| PXXX | Prélèvement ne présentant pas d'amiante à l'analyse |
| MXXX | Matériau contenant de l'amiante (sur décision de l'opérateur) |

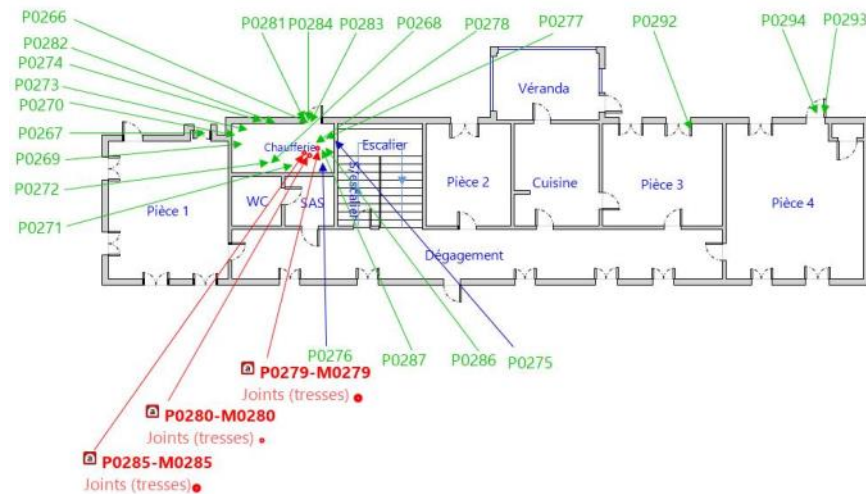
Propriétaire : EPF Bretagne  
14, Avenue Henri Fréville - CS90721-  
35207 RENNESBien : BATIMENT A - COLBERT  
PLACE DE L'EGLISE  
29260 LE FOLGOETEtabli par : JOSSO Olivier  
Société : AED Groupe  
Le : 13/02/2026Croquis 11 / 11  
Version : V02  
du : 13/02/2026

Rez-de-chaussée 3

| <b>A</b> PXXX - MXXX | Prélèvement présentant de l'amiante à l'analyse et matériau correspondant |
| PXXX | Prélèvement ne présentant pas d'amiante à l'analyse |
| <b>A</b> MXXX | Matériau contenant de l'amiante (sur décision de l'opérateur) |
