# CATHÉDRALE SAINT-MICHEL

SÉCURISATION GÉNÉRALE VIS-À-VIS DU RISQUE INCENDIE ET DE  
TRAITEMENT DU PARVIS AFIN DE LIMITER LES INFILTRATIONS AU NIVEAU  
DU SEUIL DU PORCHE D'ENTRÉE

## DOSSIER DE CONSULTATION DES ENTREPRISES (PRO/DCE)

RAPPORT DE PRÉSENTATION

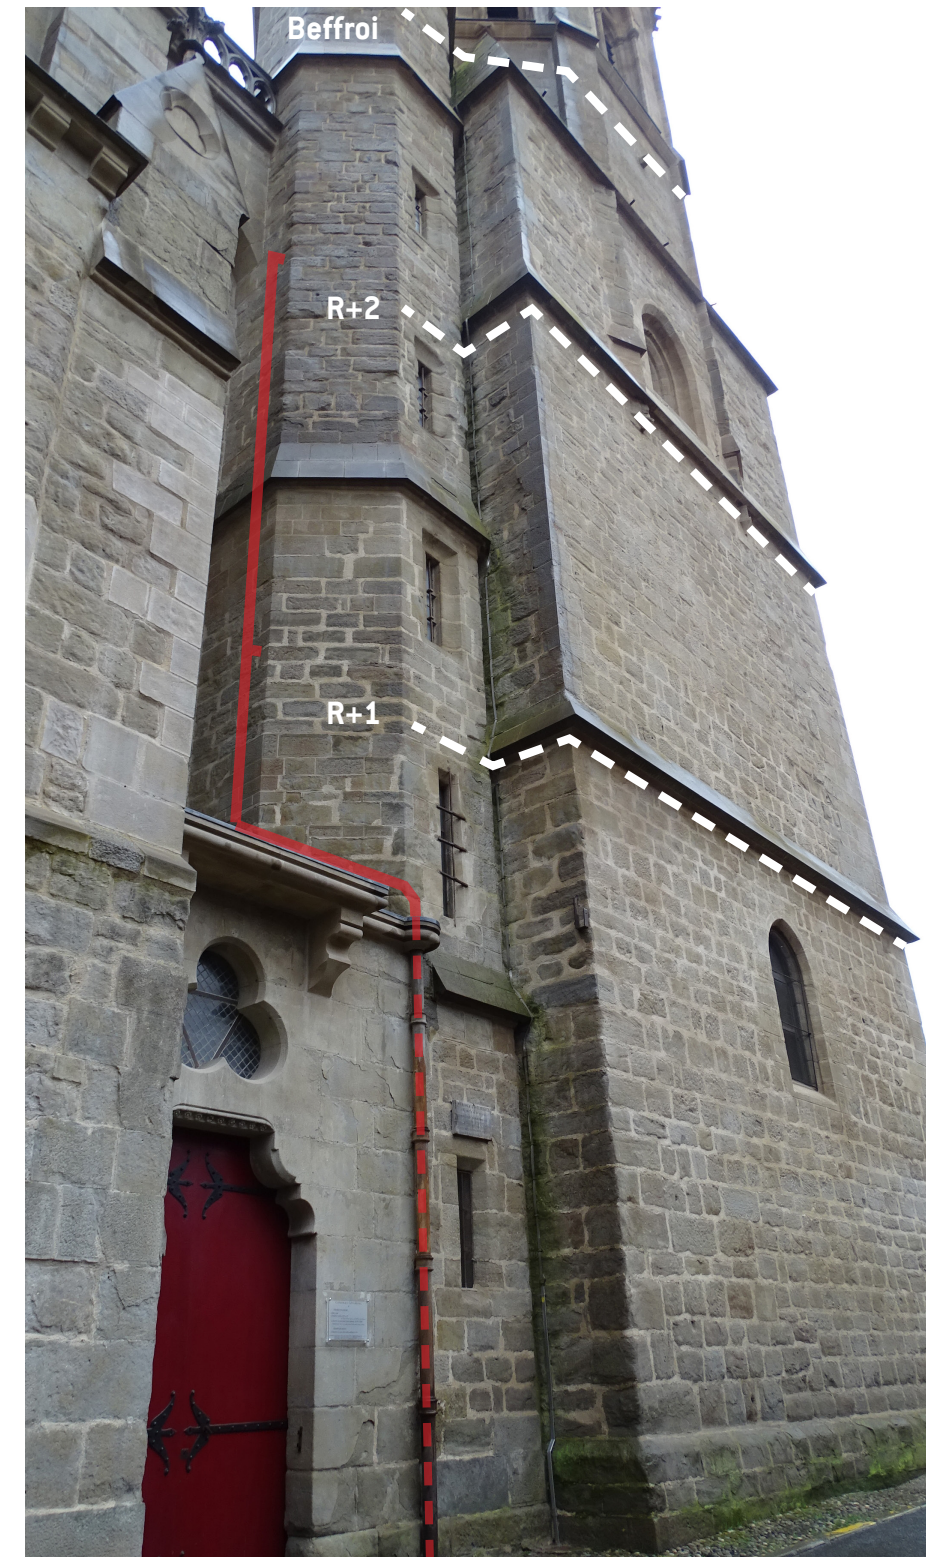
## ITEM 1 : METTRE EN PLACE UNE COLONNE SÈCHE - LOT 03 - PLOMBERIE / COLONNE SÈCHE - LOT 01 - MAÇONNERIE / INSTALLATIONS DE CHANTIER

**Solution base :** Création d'une colonne sèche, intégrée dans la DEP existante en partie basse

Élévation Nord de la tour clocher

Sortie de la colonne sèche au R+1 de la tour clocher

Sortie de la colonne sèche au R+2 de la tour clocher

Façade Nord-Est de la tour d'escalier et du clocher - Etat existant

Afin de limiter l'impact visuel, il est également proposé d'intégrer la partie basse de la colonne à l'intérieur de la descente d'eau pluviale existante conservée. Cette dernière est positionnée le long de du mur Nord de l'escalier et récupère les eaux en toiture au dessus de l'entrée latérale. Le fonctionnement de la descente d'eau pluviale devra être maintenu en parallèle de la colonne sèche. L'entreprise de Plomberie devra la vérification préalable des débits nécessaires pour valider la faisabilité. Dans l'hypothèse où cette solution n'était pas réalisable après vérification par l'entreprise, il est proposé **en option** la dépose du tronçon de descente EP existante (remplacé par la colonne sèche), et fourniture et pose d'une nouvelle descente EP à un nouvel emplacement, plus à gauche (voir pages suivantes). La nouvelle descente EP aura les mêmes caractéristiques que celle existante et le même raccordement en tête sur le bandeau pierre avec une boîte à eau. L'entreprise prévoira également le raccordement en pied au réseau existant (compris dépose/repose des calades au sol).

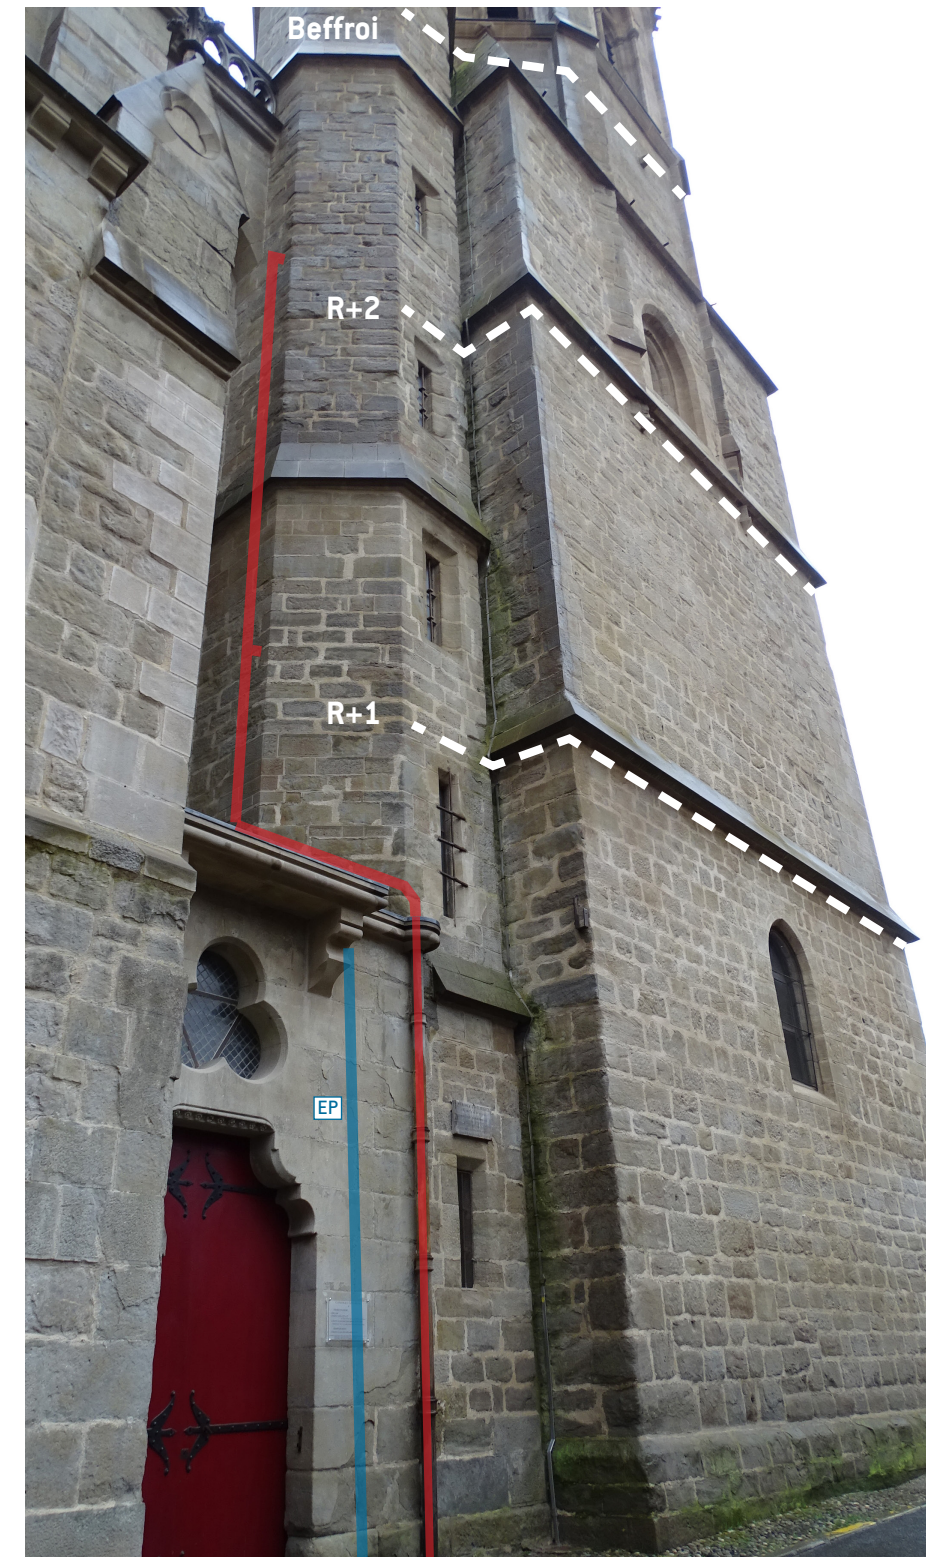
## ITEM 1 : METTRE EN PLACE UNE COLONNE SÈCHE - LOT 03 - PLOMBERIE / COLONNE SÈCHE - LOT 01 - MAÇONNERIE / INSTALLATIONS DE CHANTIER

**Solution en OPTION:** Création d'une colonne sèche à la place de la DEP existante (à déposer), création d'une nouvelle DEP en parallèle (représentée en bleu)

Élévation Nord de la tour clocher

Sortie de la colonne sèche au R+1 de la tour clocher

Sortie de la colonne sèche au R+2 de la tour clocher

Façade Nord-Est de la tour d'escalier et du clocher - Etat existant

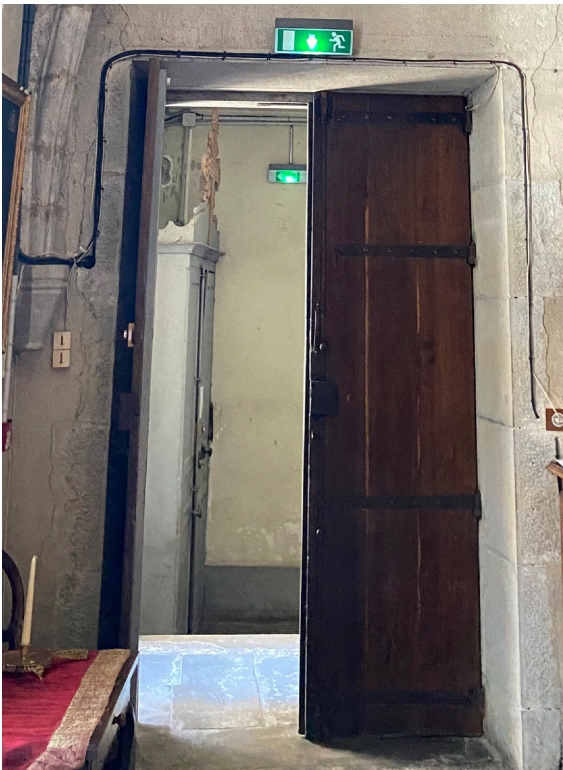
Vantaux de la porte du côté de la sacristie

- Mise en place d'un écran en acier coupe-feu 1/2H entre les deux panneaux composant la porte bois existante (la porte existante est à deux vantaux de bois d'une épaisseur importante).
- NOTA: Le caractère patrimonial de l'édifice ne permet pas de proposer un cloisonnement total par remplacement de la porte existante pour un dispositif technique. Il est proposé de se rapprocher au plus près des caractéristiques coupe-feu telles que décrites dans la norme de construction pour les locaux à risques particuliers moyens en mettant en place un dispositif coupe feu 1/2H s'additionnant aux capacités de résistance au feu de la porte existante.
- Implantation d'un ferme-porte automatique afin de maintenir les vantaux fermés intégrant un ferme-porte encastré et une serrure .

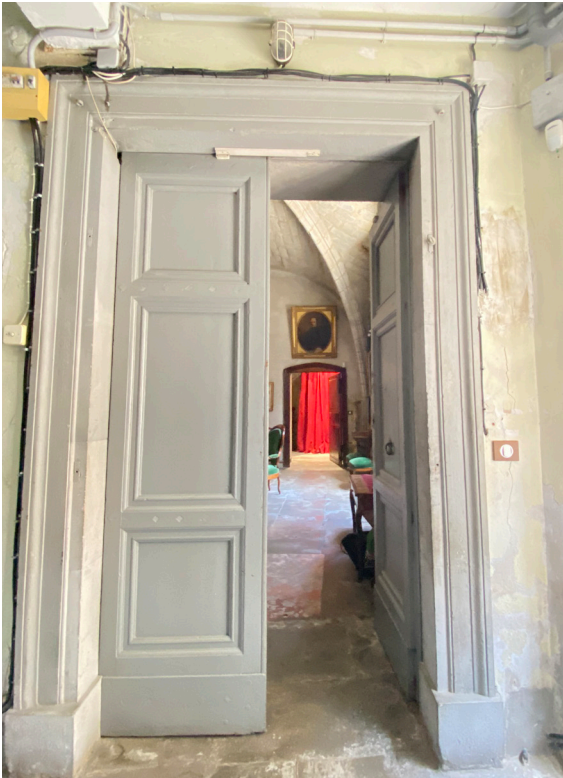
Vantaux de la porte du côté maison canoniale

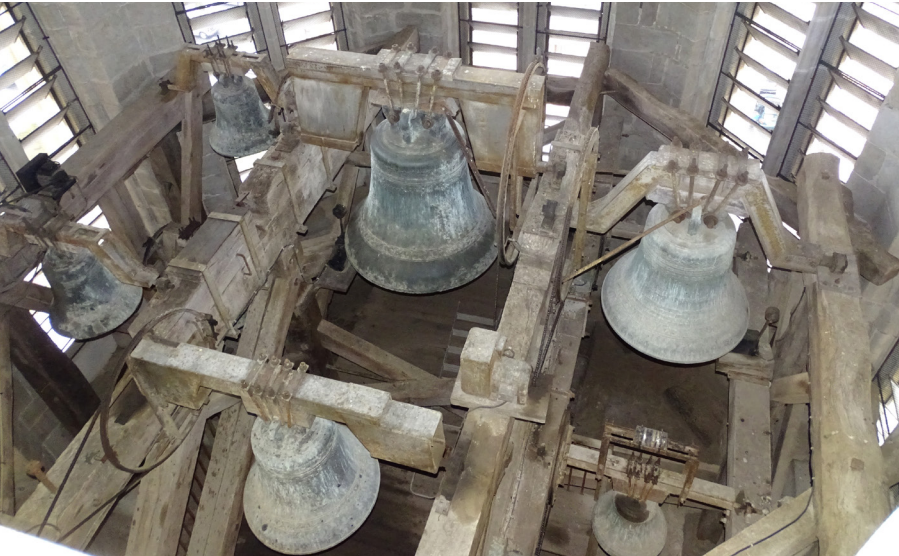
Absence de détection incendie dans le clocher

- Une baie avec enregistreur
- Des caméras thermographiques bi-spectrale de détection de point chaud (2 caméras, soit 4 capteurs)
- Un enregistreur/logiciel
- Équipement d'Alimentation Electrique, câblage

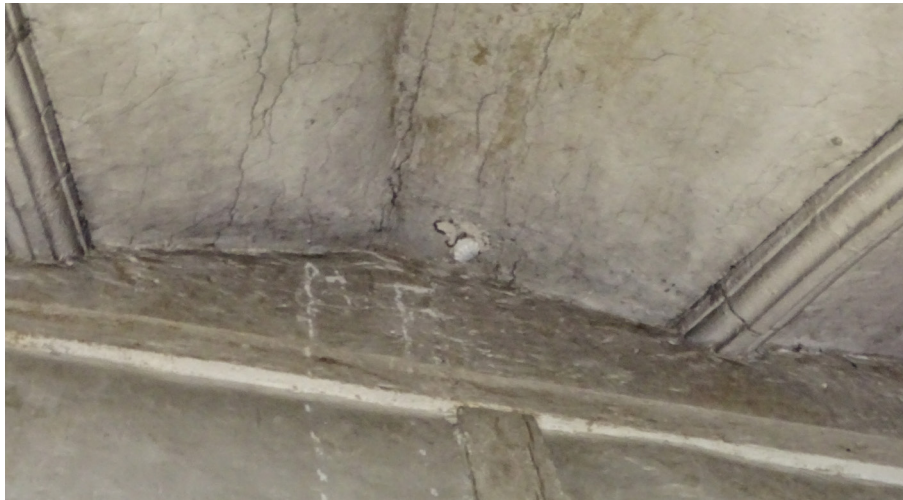
Tête de détecteur à déplacer dans la salle de la tour clocher

Dépose et repose de deux détecteurs optiques (dans la salle de la tour de clocher et dans le local annexe de la tribune d'orgue) mal positionnés actuellement et à une hauteur trop importante. Ces détecteurs devront être écartés de la paroi à l'aide d'un potence métallique et redescendu à une hauteur de 8m (à charge de l'entreprise). Compris reprise câblage, tout accessoires de manutention et moyens d'accès.

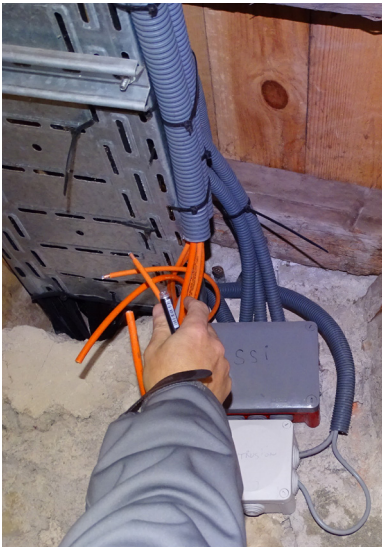
Présence de dispositifs électriques non raccordés, à purger

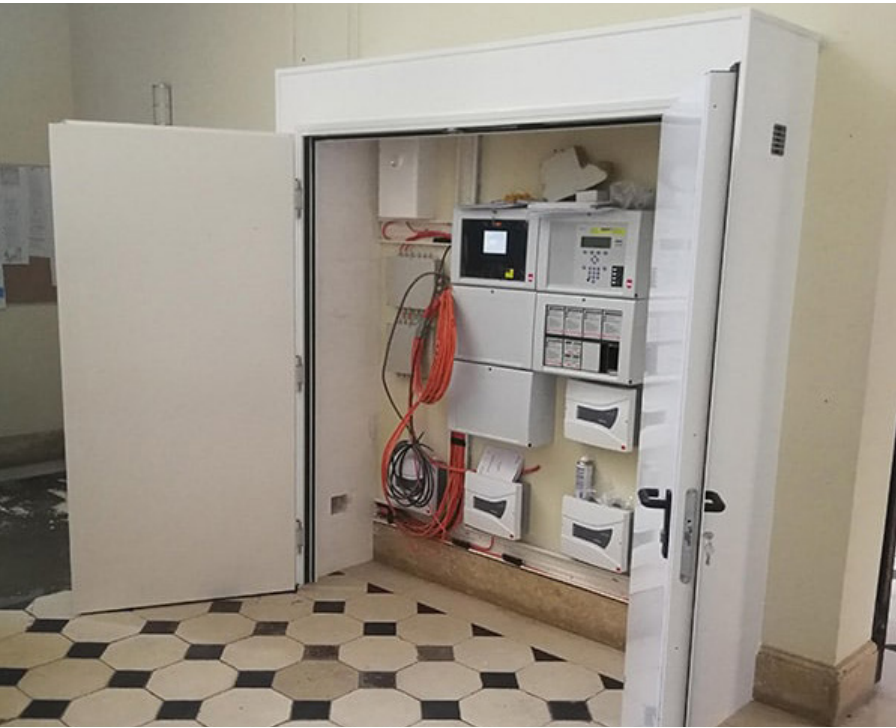
Exemple d'un Volume Technique Protégé (VTP) type

La création d'un volume technique protégé (VTP) permettra l'isolation de l'installation électrique du reste des autres équipements (le VTP accueille le TGBT et le coffret de comptage, voir plan plus bas), et une détection automatique sera rajoutée ainsi que la mise en place d'une extinction automatique dans le TGBT (voir ITEM 03 et 04).  
La création de ce VTP implique le réaménagement du vestibule avec déplacement des autres équipements techniques (voir ITEM 03 et 04).  
L'entreprise devra la réalisation de la cloison CF1H et la porte du placard CF1/2H.

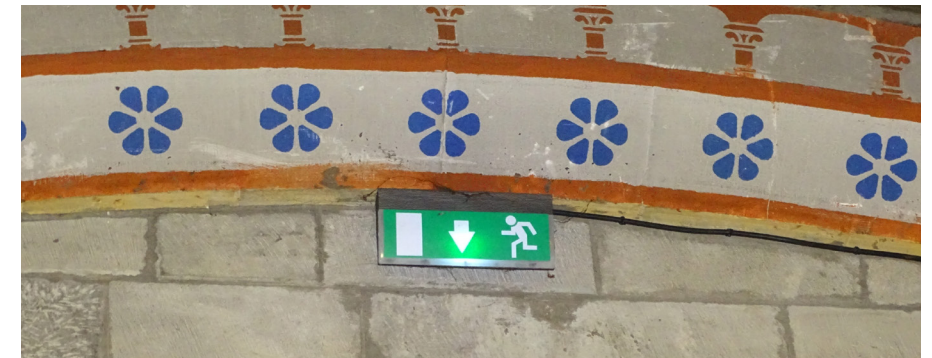
BAES actuel au-dessus du portail d'entrée

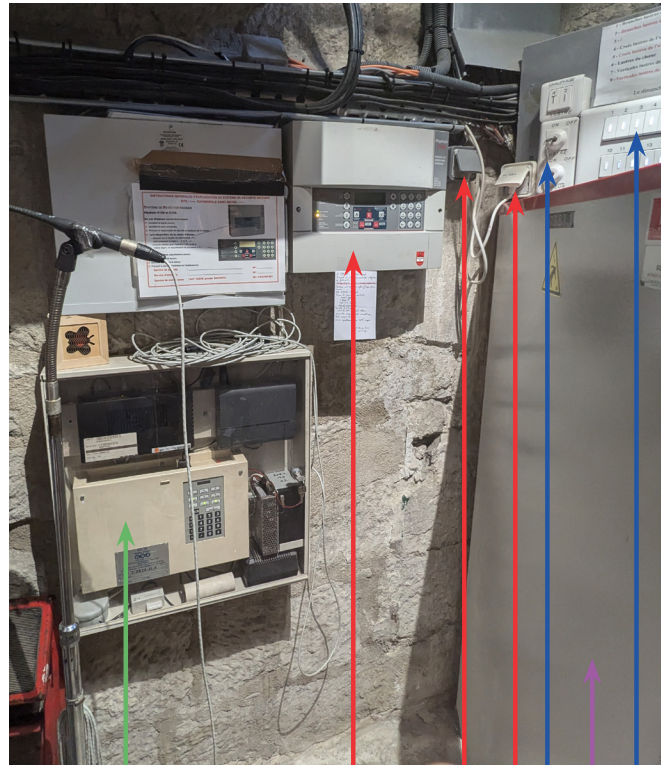
Centrale intrusion    Centrale SSI    2 PC 16A    TGBT

Cde chauffage à clef

Tableau de commande éclairage

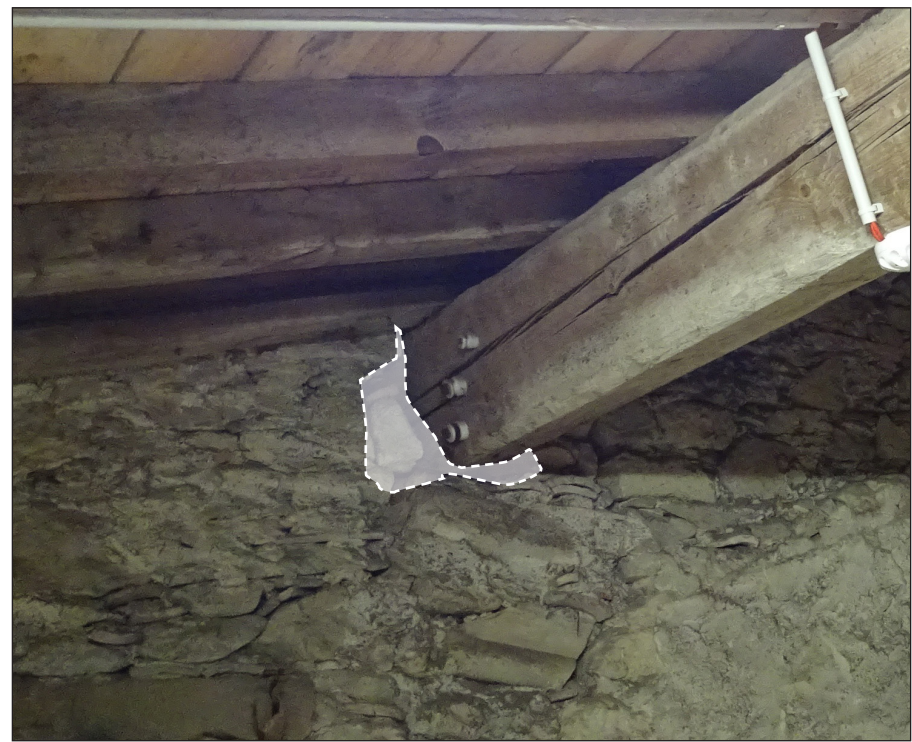
Calfeutrement par un remplissage en plâtre ou mortier de chaux au droit des poutres en bois

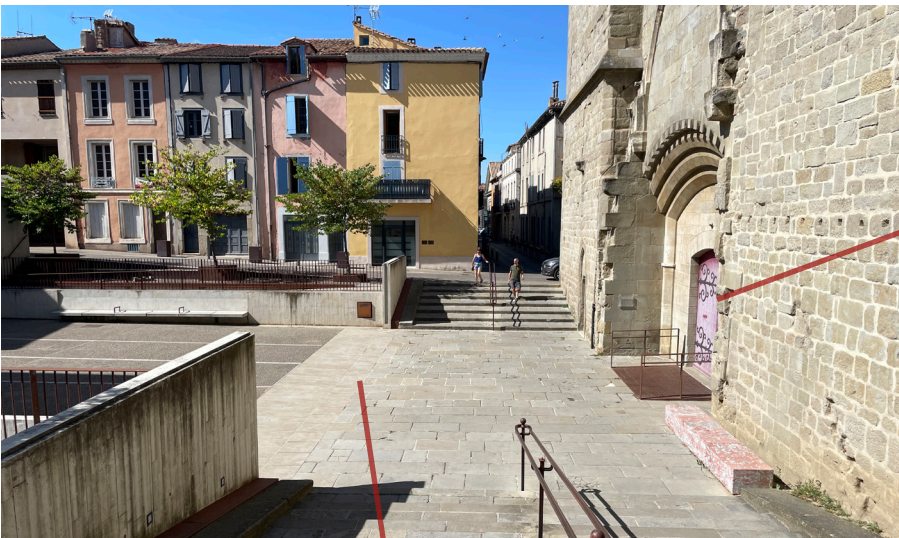
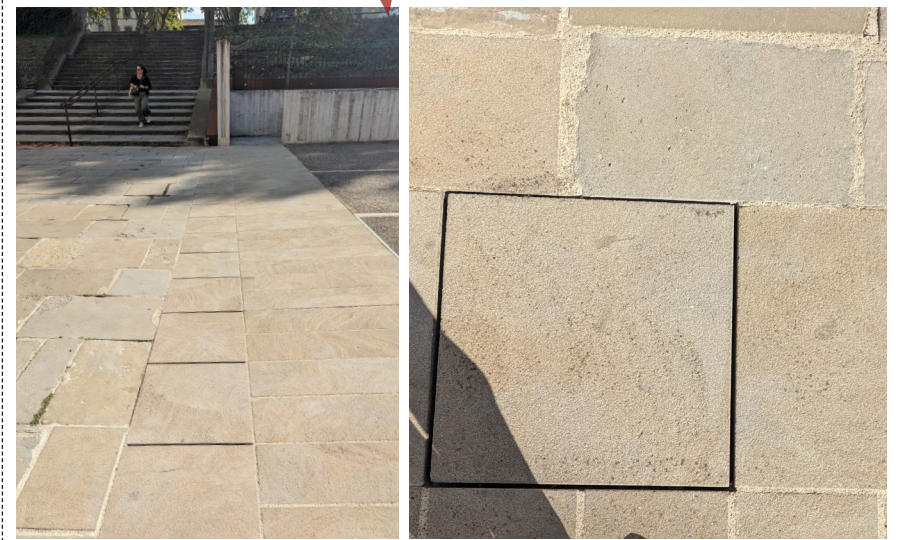
Détails du caniveau au point bas du parvis / système de fentes de recueillement des eaux de ruissellement / à droite: regard existant

- Réduire les infiltrations au niveau du porche d'entrée de la cathédrale en augmentant le nombre de fentes du caniveau de récolement des eaux pluviales du parvis et en réhabilitant le regard de collecte (ITEM 9)

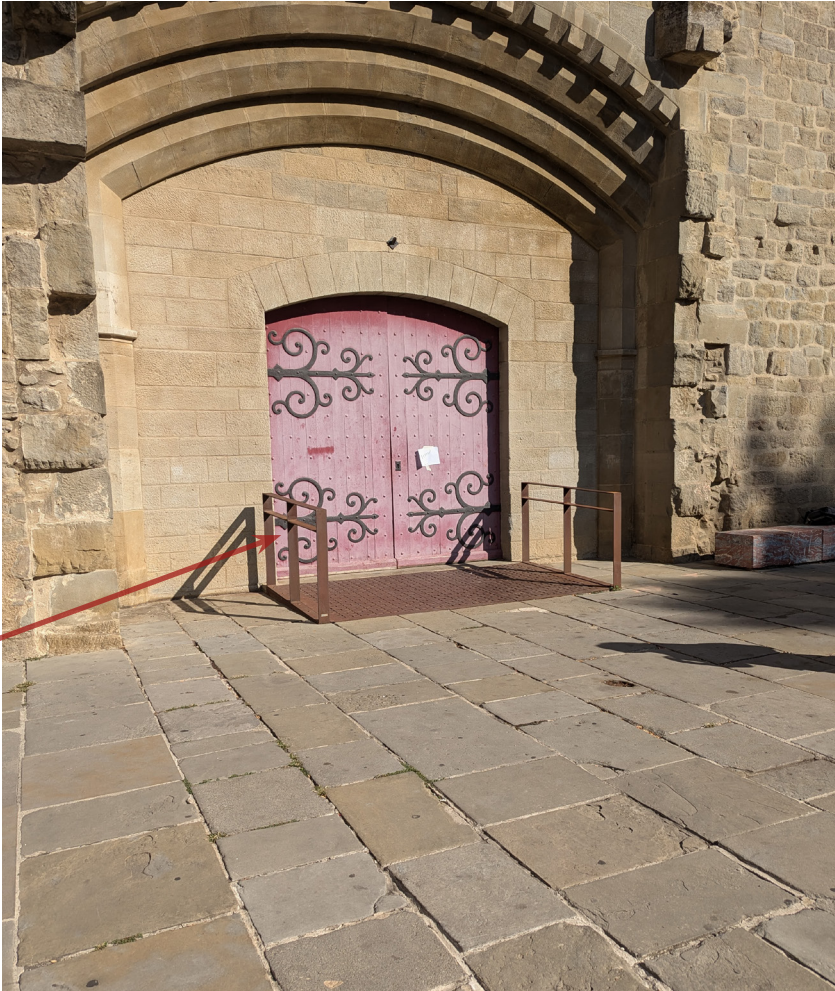
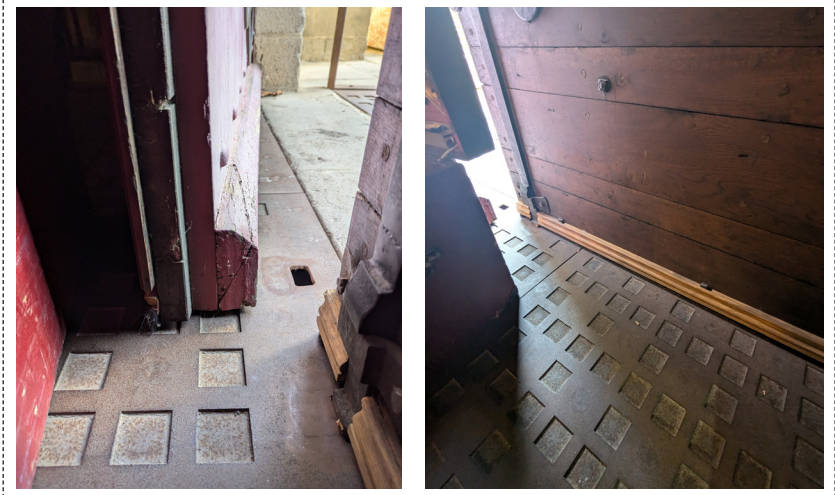
Photographies - Détails des vantaux constituant la porte principale de la cathédrale Saint-Michel

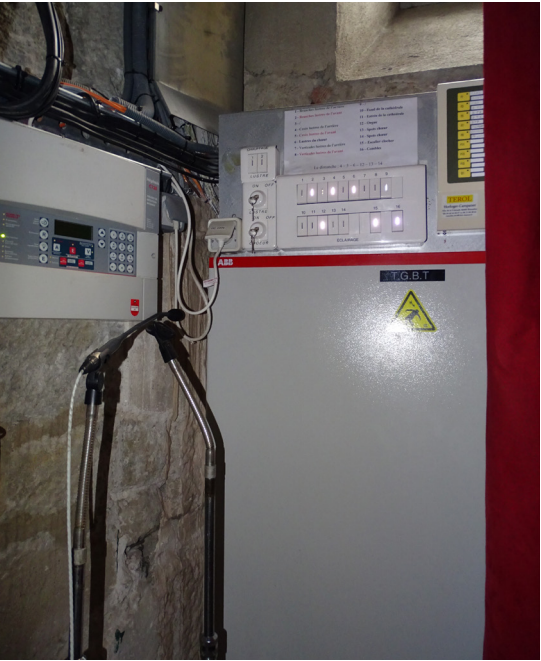
Armoires du vestibule de la sacristie (TGBT, centrale incendie )

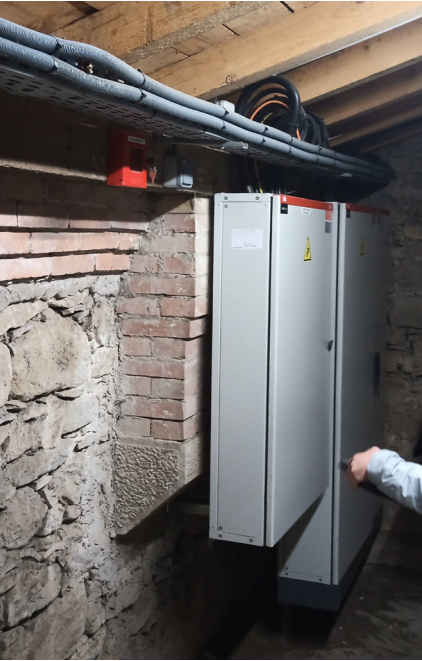
Armoires du grand comble de la nef (AD1) et (AD2)

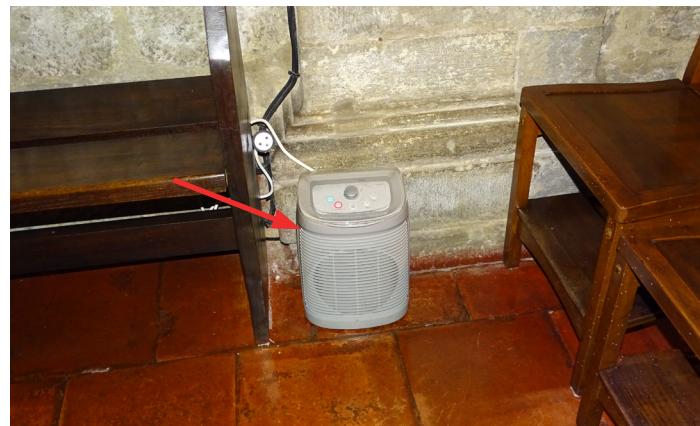
Présence de chauffage radian d'appoint

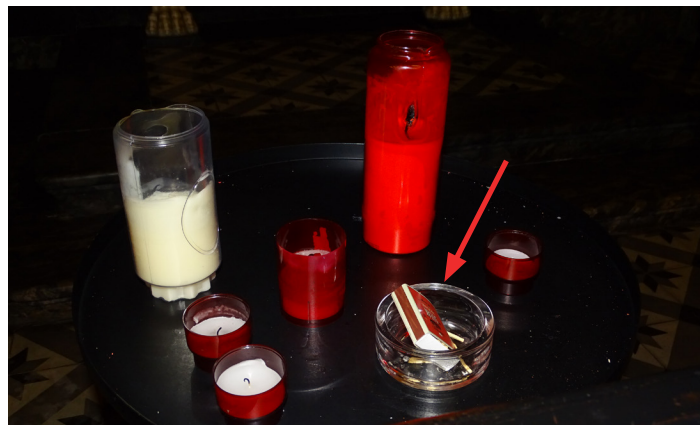
présence d'allumettes dans les supports des bougies

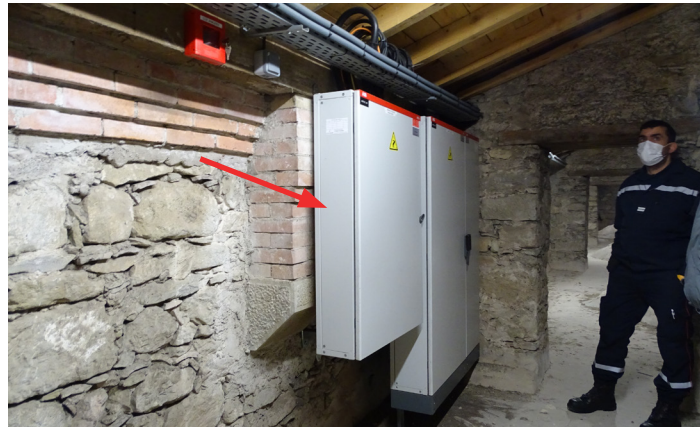
Absence d'isolement de l'armoire électrique

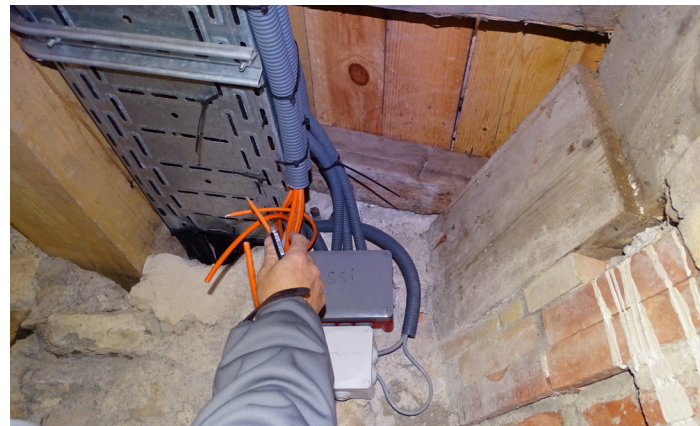
Présence de dispositifs électriques non raccordés

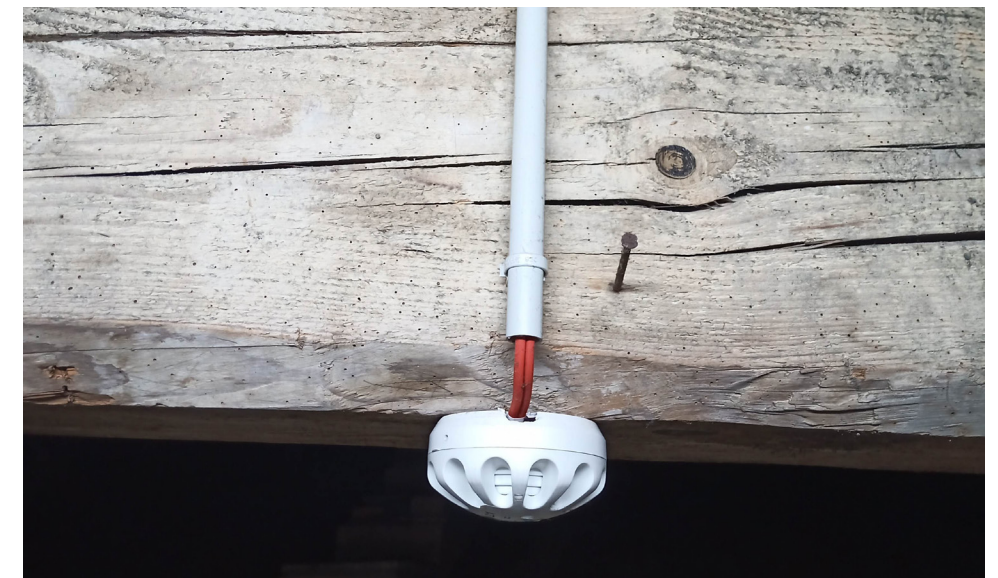
### Détecteur de fumée dans le grand comble de la nef

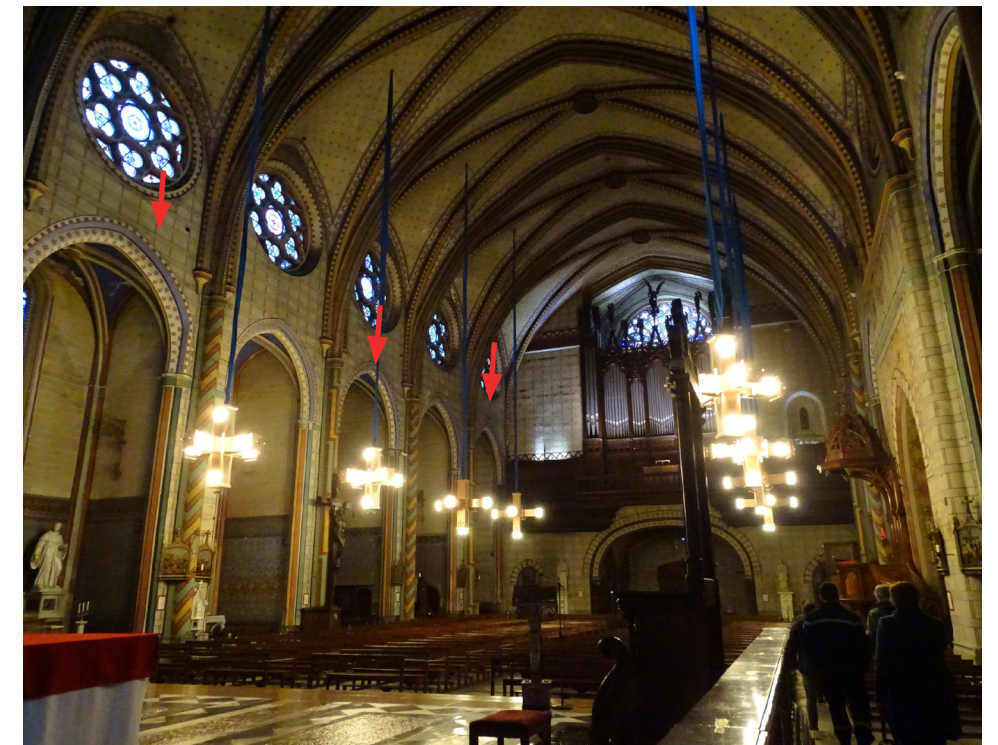
## Détecteurs optiques linéaires dans la nef

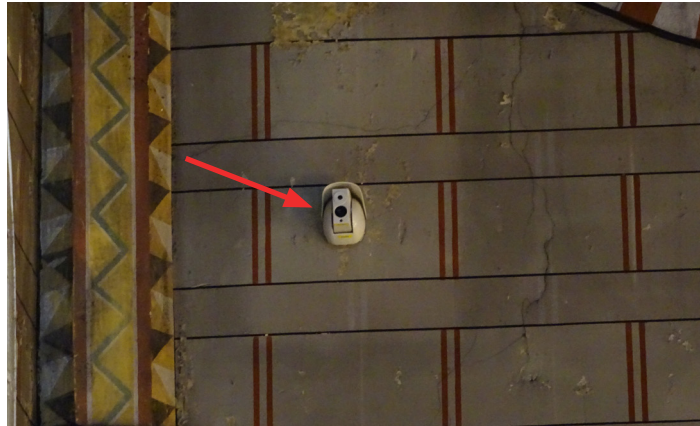
Détecteur optique linéaire

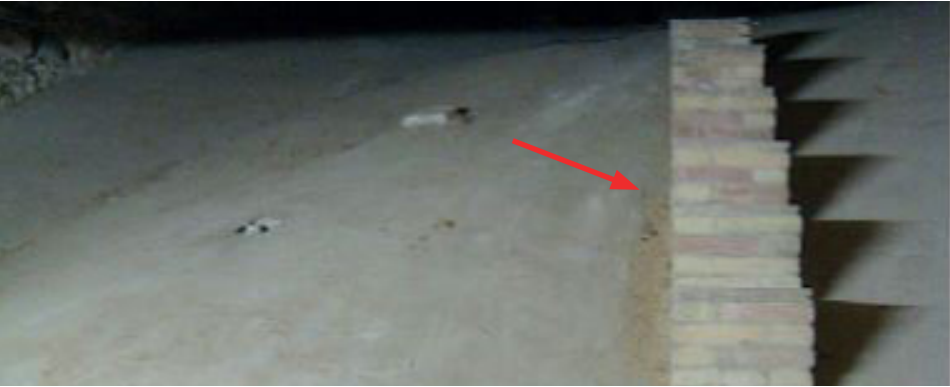
Emmarchement en brique pour le passage au-dessus des voûtes du grand comble de la nef

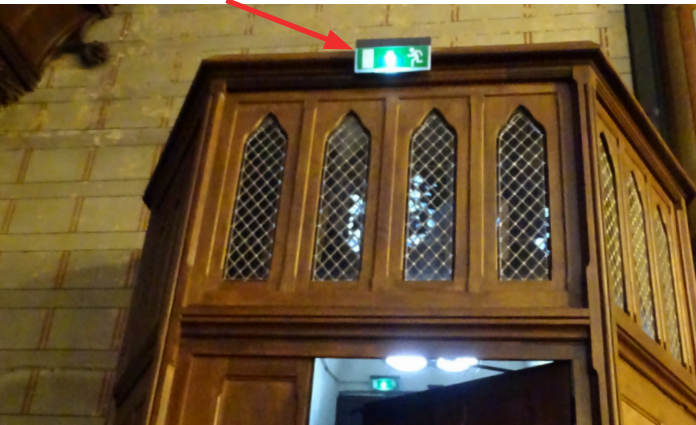
Bloc autonome de sécurité (BAES) - accès secondaire à la cathédrale

L'évacuation des personnes est orientée par des blocs d'évacuation d'éclairage de sécurité disposés à proximité des trois sorties de secours. Un dispositif d'éclairage de secours de 300lm est installé dans la nef. Ils sont tous alimentés de manière autonome, il n'y a pas de source centrale à la cathédrale. Il existe un défaut de balisage des sorties utilisables par les PMR (Personnes à Mobilités Réduites) pouvant impacter l'évacuation des personnes.

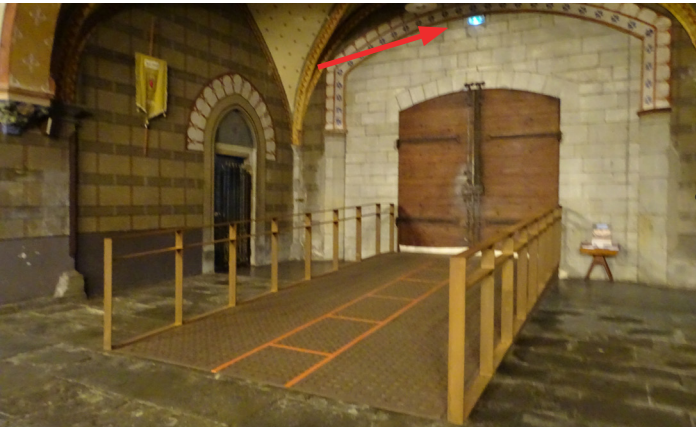
Bloc autonome de sécurité (BAES) - accès principale à la cathédrale

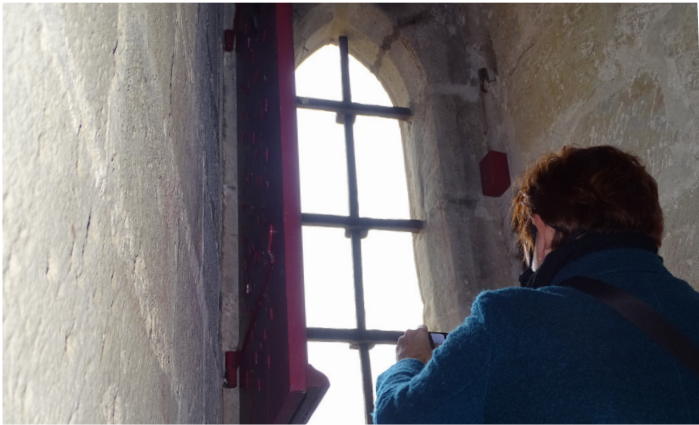
Ouverture de la Vis d'escalier

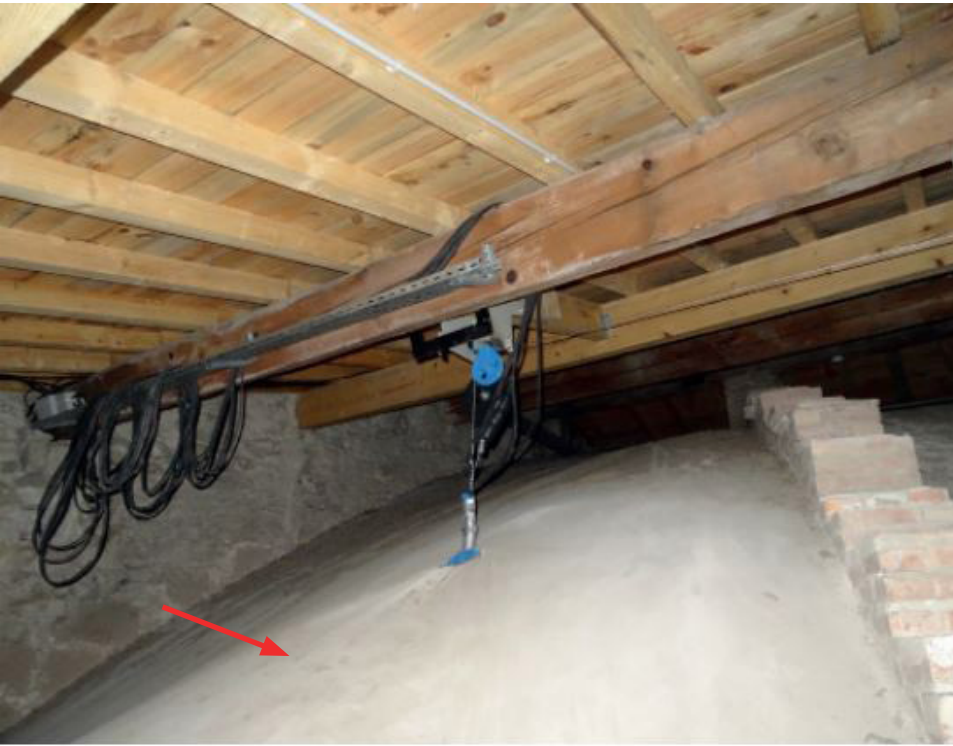
Revêtement des extradados des voûtes

L’objectif de ce dispositif est de limiter la dégradation des voûtes d’un éventuel incendie mais également des eaux d’infiltrations et d’une contamination éventuel après un sinistre en protégeant les voûtes par leur extradados au moyen d’un revêtement étanche. Il existe actuellement une protection des voûtes mis en œuvre sur l’ensemble des surfaces au sol du comble : cheminements et voûtes.

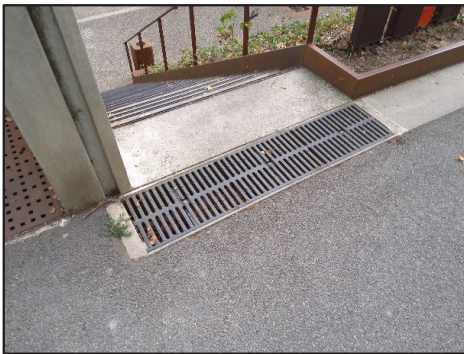
Caniveau à grille escalier Sud-Ouest du parvis

Les eaux de ruissellement de la Promenade Barbès sont collectées en haut de l’escalier menant au parvis par un caniveau béton à grille DN300mm à l’angle Sud-Ouest du parvis. L’évacuation de ce caniveau s’effectue sur le réseau de collecte sous la Promenade.

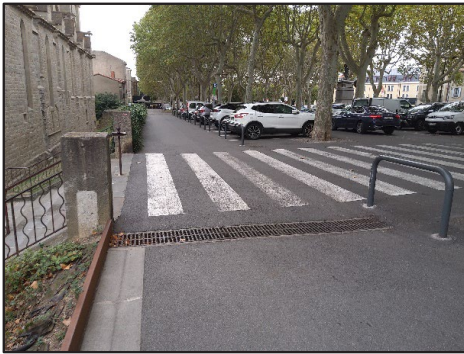
Caniveau à grille escalier Sud-Est du parvis

Les eaux de ruissellement de la Promenade Barbès sont collectées également en haut de l’escalier menant au parvis par un caniveau béton à grille DN300mm à l’angle Sud-Est du parvis. L’évacuation de ce caniveau s’effectue également sur le réseau de collecte sous la Promenade.

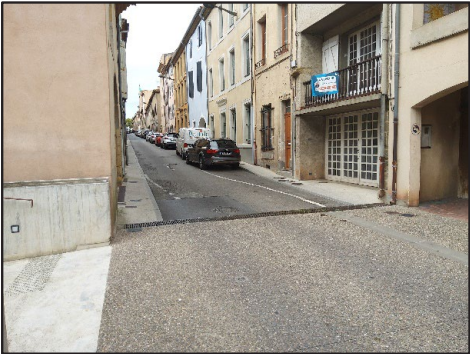
Caniveau à grille Nord-Ouest du parvis

Les eaux de ruissellement de la Rue Voltaire sont collectées en amont du parvis par un caniveau béton à grille DN300mm en traversée de voirie. L’évacuation de ce caniveau s’effectue sur le réseau unitaire existant sous cette rue.

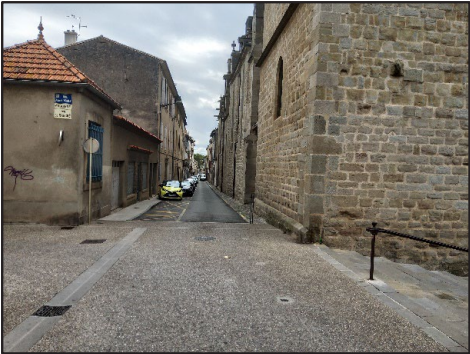
Regard à grille Nord-Est du parvis

Les eaux de ruissellement de la Rue Voltaire sont collectées par un caniveau longitudinal en béton CC1, lequel est raccordé à un regard en béton équipé d’une grille concave en fonte 300x300mm raccordé par un regard borgne sur le collecteur unitaire. Le profil en « V » de la voirie permet de renvoyer les eaux de ruissellement à l’opposé du parvis.

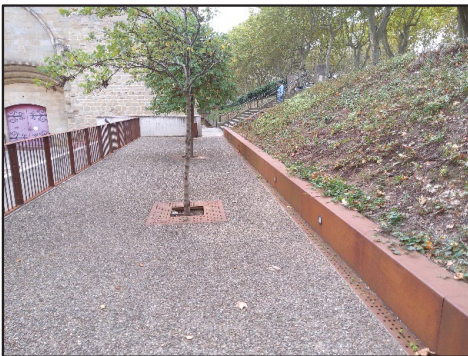
Caniveau à grille DN150mm Terrasse Boulevard Barbès

Les eaux de ruissellement de la Terrasse longeant le Boulevard Barbès sont collectées le long du talus et évacuées vers le caniveau en pierre sous le parvis par l'intermédiaire d'une canalisation en PVC Ø100mm.

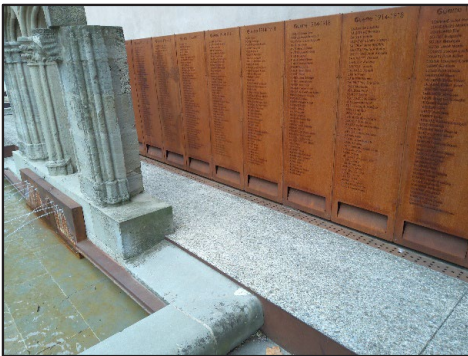
Caniveau à grille DN150mm Estrade Fontaine

Les eaux de ruissellement en arrière de la fontaine sont collectées le long de l'estrade et évacuées vers le réseau de collecte des eaux de vidange de la fontaine et du local technique, celui-ci se rejetant dans le caniveau en pierre sous le parvis par l'intermédiaire d'une canalisation en PVC Ø200mm.

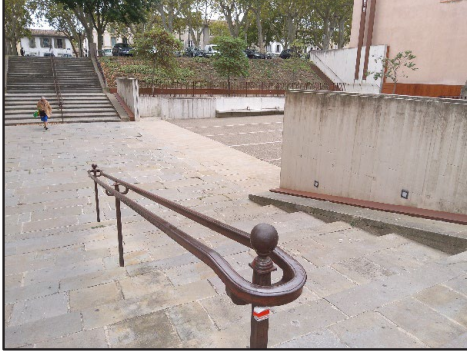
Caniveau en pierre 370x400mm Parvis

Les eaux de ruissellement du parvis sont collectées par un caniveau en béton couvert de dalles en pierre de section 370x400mm et évacuées vers le réseau unitaire sous la Rue Voltaire par une canalisation en amiante-ciment DN150mm.

Entre le point bas du caniveau et le seuil de la cathédrale, nous constatons une différence altimétrique d'environ +10cm, protégeant ainsi la cathédrale des venues d'eaux extérieures lorsque les conditions de collecte et d'évacuation des eaux du caniveau en pierre sont optimales.

L'accumulation d'eaux sur le parvis et l'infiltration des eaux dans la cathédrale lors de forts évènements pluvieux semblent être causées par une mauvaise évacuation des eaux de ruissellement depuis le caniveau en pierre vers le réseau unitaire sous la Rue Voltaire.

Le réseau en amiante-ciment DN150mm est sous-dimensionné pour évacuer les eaux de ruissellement lors d'une pluie d'occurrence décennale. De plus, son obstruction au droit du caniveau (à hauteur de 50%) réduit sa capacité hydraulique et limite ainsi l'évacuation des eaux favorisant ainsi une montée du niveau des eaux lors de forts événements pluviaux (même d'intensité plus faible qu'une pluie décennale).

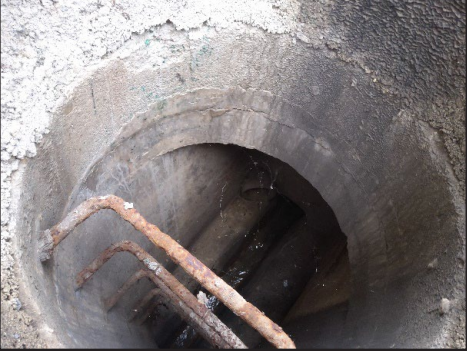
Exutoire des eaux de ruissellement du parvis

Les eaux de ruissellement du parvis sont rejetées dans le regard de visite implanté sur le réseau unitaire (collecte des Eaux Usées et Eaux Pluviales) de la Rue Voltaire (angle Nord-Est du parvis). La canalisation de rejet des eaux en amiante-ciment DN150mm est visible en fond du regard, à une profondeur d'environ 2.50m.

Le rapport d'inspection télévisuelle est joint en annexe n°2 au présent document. Lors de cette investigation, nous avons relevé un certain nombre de défauts sur la canalisation dont notamment une obstruction de la section en amont du collecteur sur environ 50% de la hauteur de la section hydraulique réduisant fortement la capacité hydraulique du réseau (capacité d'écoulement divisée par deux).
