## Rapport de mission de repérage des matériaux et produits contenant de l'amiante avant réalisation de travaux dans un immeuble bâti

Lieu d'intervention :  
**Bâtiment Aile de médecine HMB  
Aile de médecine HMB  
45 rue COGNACQ JAY  
51100 REIMS**

Nature des travaux envisagés : Remplacement du revêtement de sol et plinthes, dépose de certaines cloisons, interventions dans le plénum des faux plafonds (passage de réseaux et câbles), travaux de peinture . Dans les escaliers, interventions sur le garde corps existants. Changement des fenêtres en bois les plus abîmées.

**Dans le cadre de la mission objet du présent pré-rapport, il a été repéré à ce stade de la mission des matériaux et produits contenant de l'amiante. (Conduit en fibrociment Local A57134)**

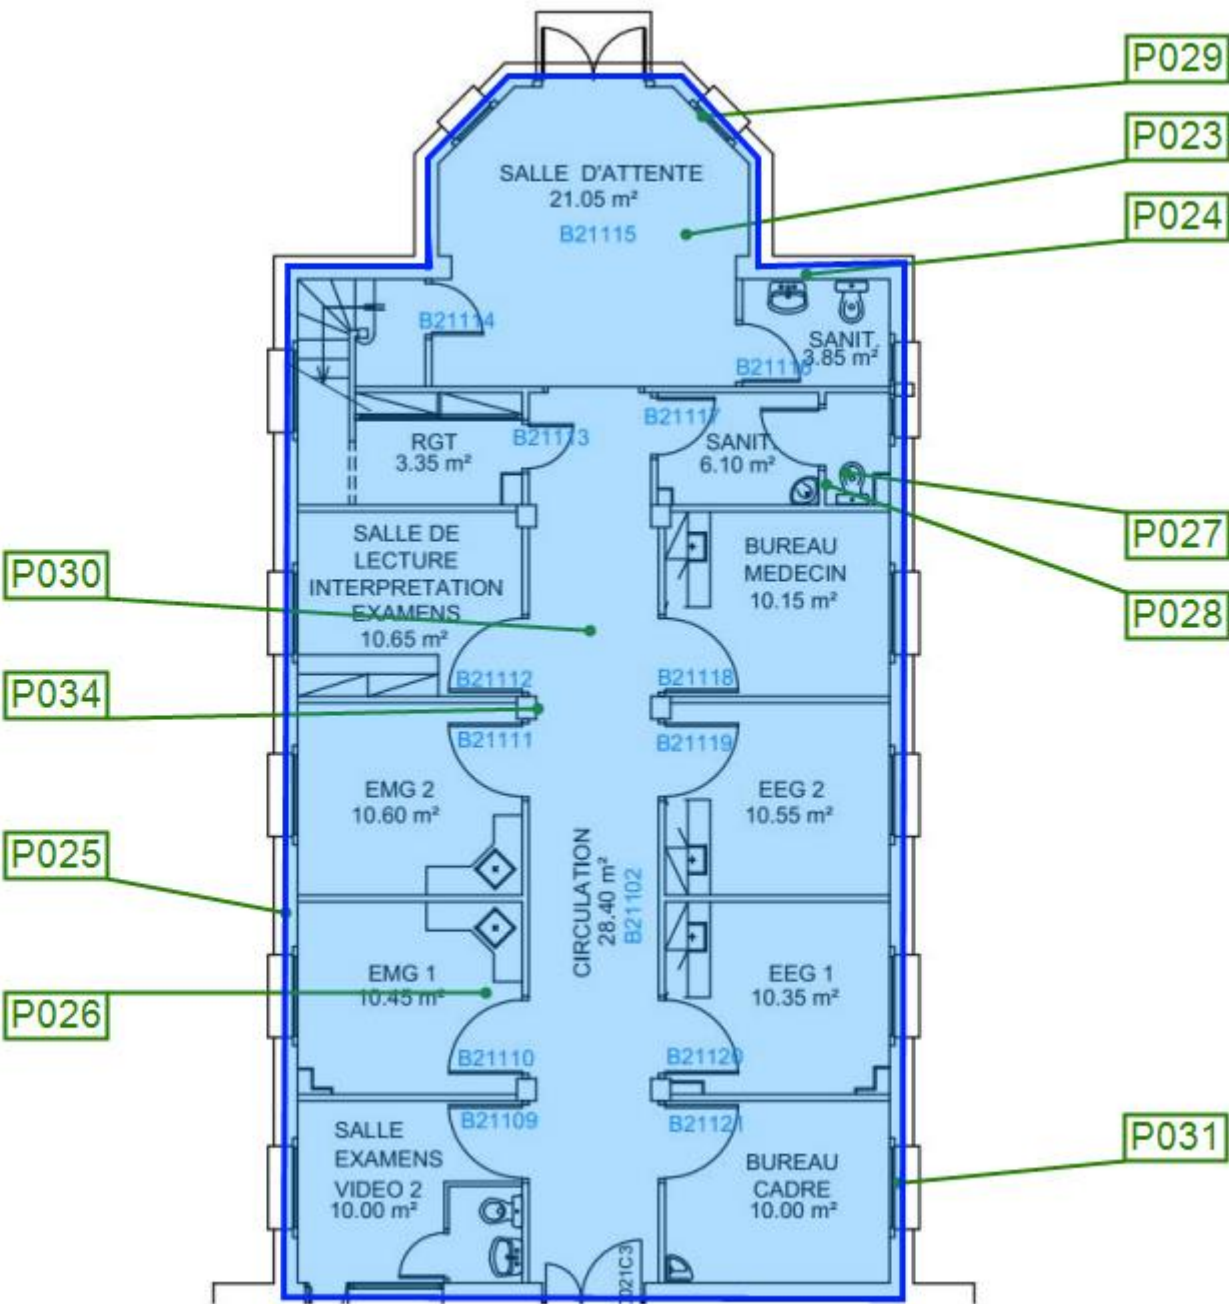
| <div> <div>apave</div> <div> <div>Planche de repérage</div> </div> </div> | | | | <div> <div> <div></div> <div>Prélèvement négatif</div> </div> <div> <div></div> <div>Périmètre de repérage</div> </div> </div> <div> <div>Legende :</div> </div> |
| <div> <div>Client :</div> <div>N° rapport :</div> <div>N° planche :</div> <div>Type :</div> <div>Date :</div> <div>Intervenant :</div> <div>Origine du plan :</div> </div> | <div> <div>CENTRE HOSPITALIER UNIVERSITAIRE DE REIMS</div> <div>T260163133</div> <div>1/4</div> <div>Croquis</div> <div>09/04/2026</div> <div>FAOUZI Mohamed</div> <div>/</div> </div> | <div> <div>Titre :</div> <div>Lieu d'intervention :</div> <div>Bâtiment :</div> <div>Etage :</div> <div>Commentaire :</div> </div> | <div> <div>Plan RDC</div> <div>Aile de médecine HMB</div> <div>45 rue COGNACQ JAY</div> <div>51100 REIMS</div> <div>Aile de médecine HMB</div> <div>RDC</div> <div>/</div> </div> | |

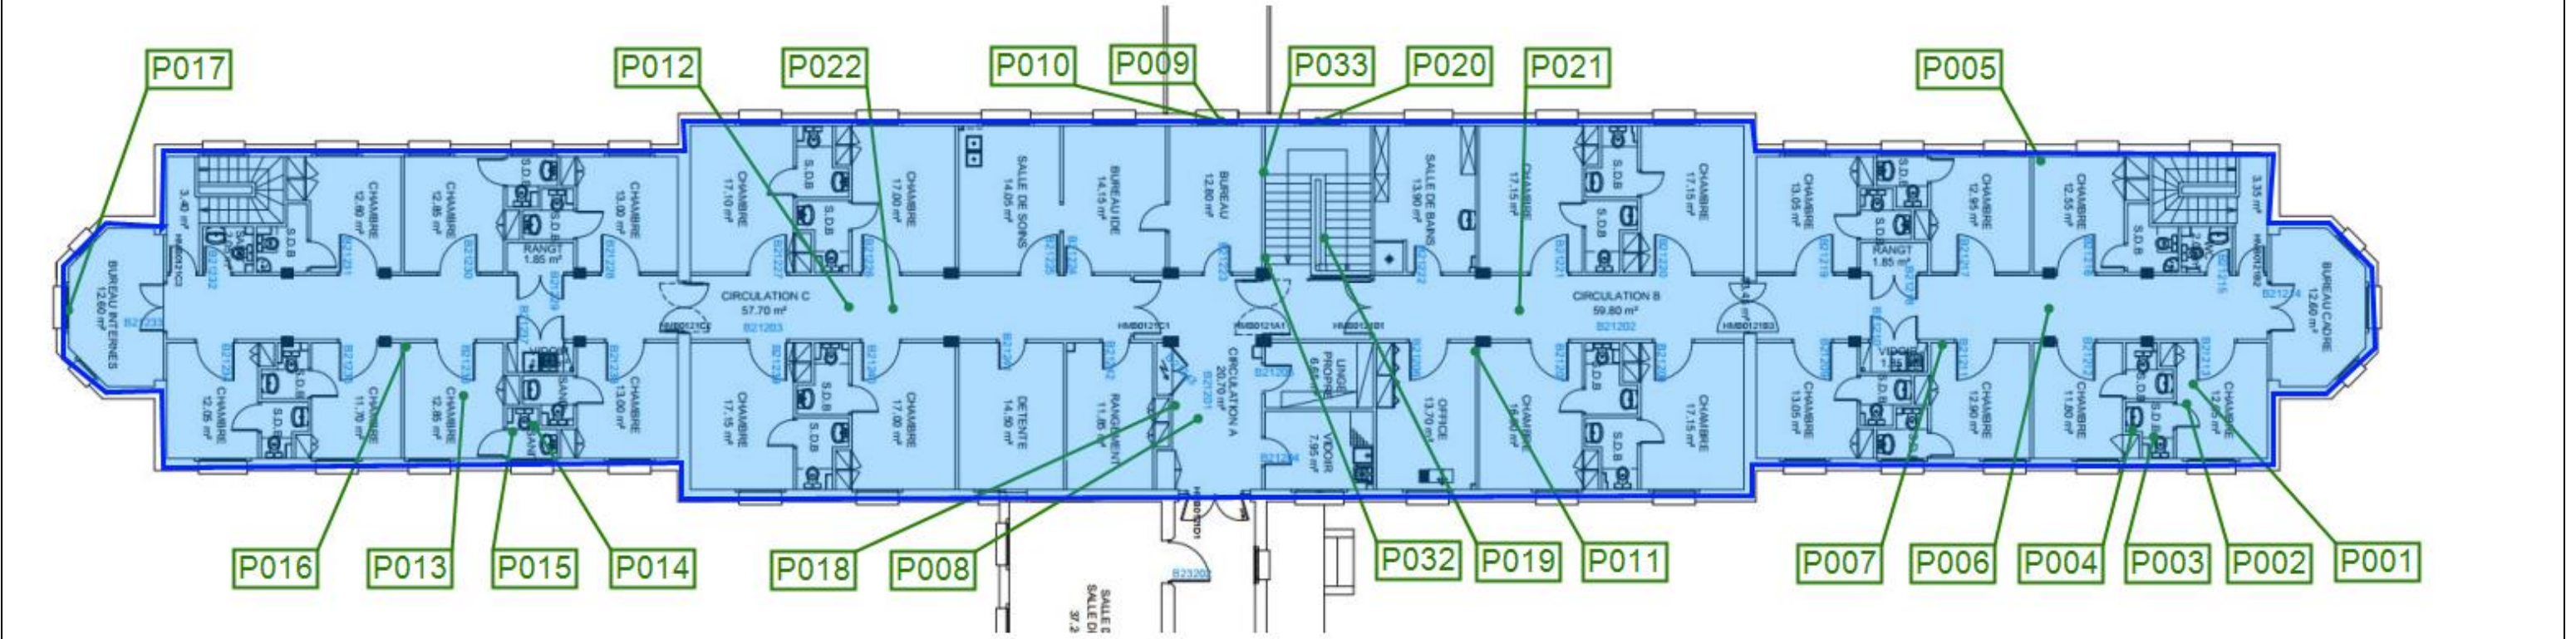
| <div> <div>apave</div> <div> <div>Planche de repérage</div> </div> </div> | | | |
| Client : | CENTRE HOSPITALIER UNIVERSITAIRE DE REIMS | Titre : | Plan R+1 |

- Prélèvement négatif

Périmètre de repérage

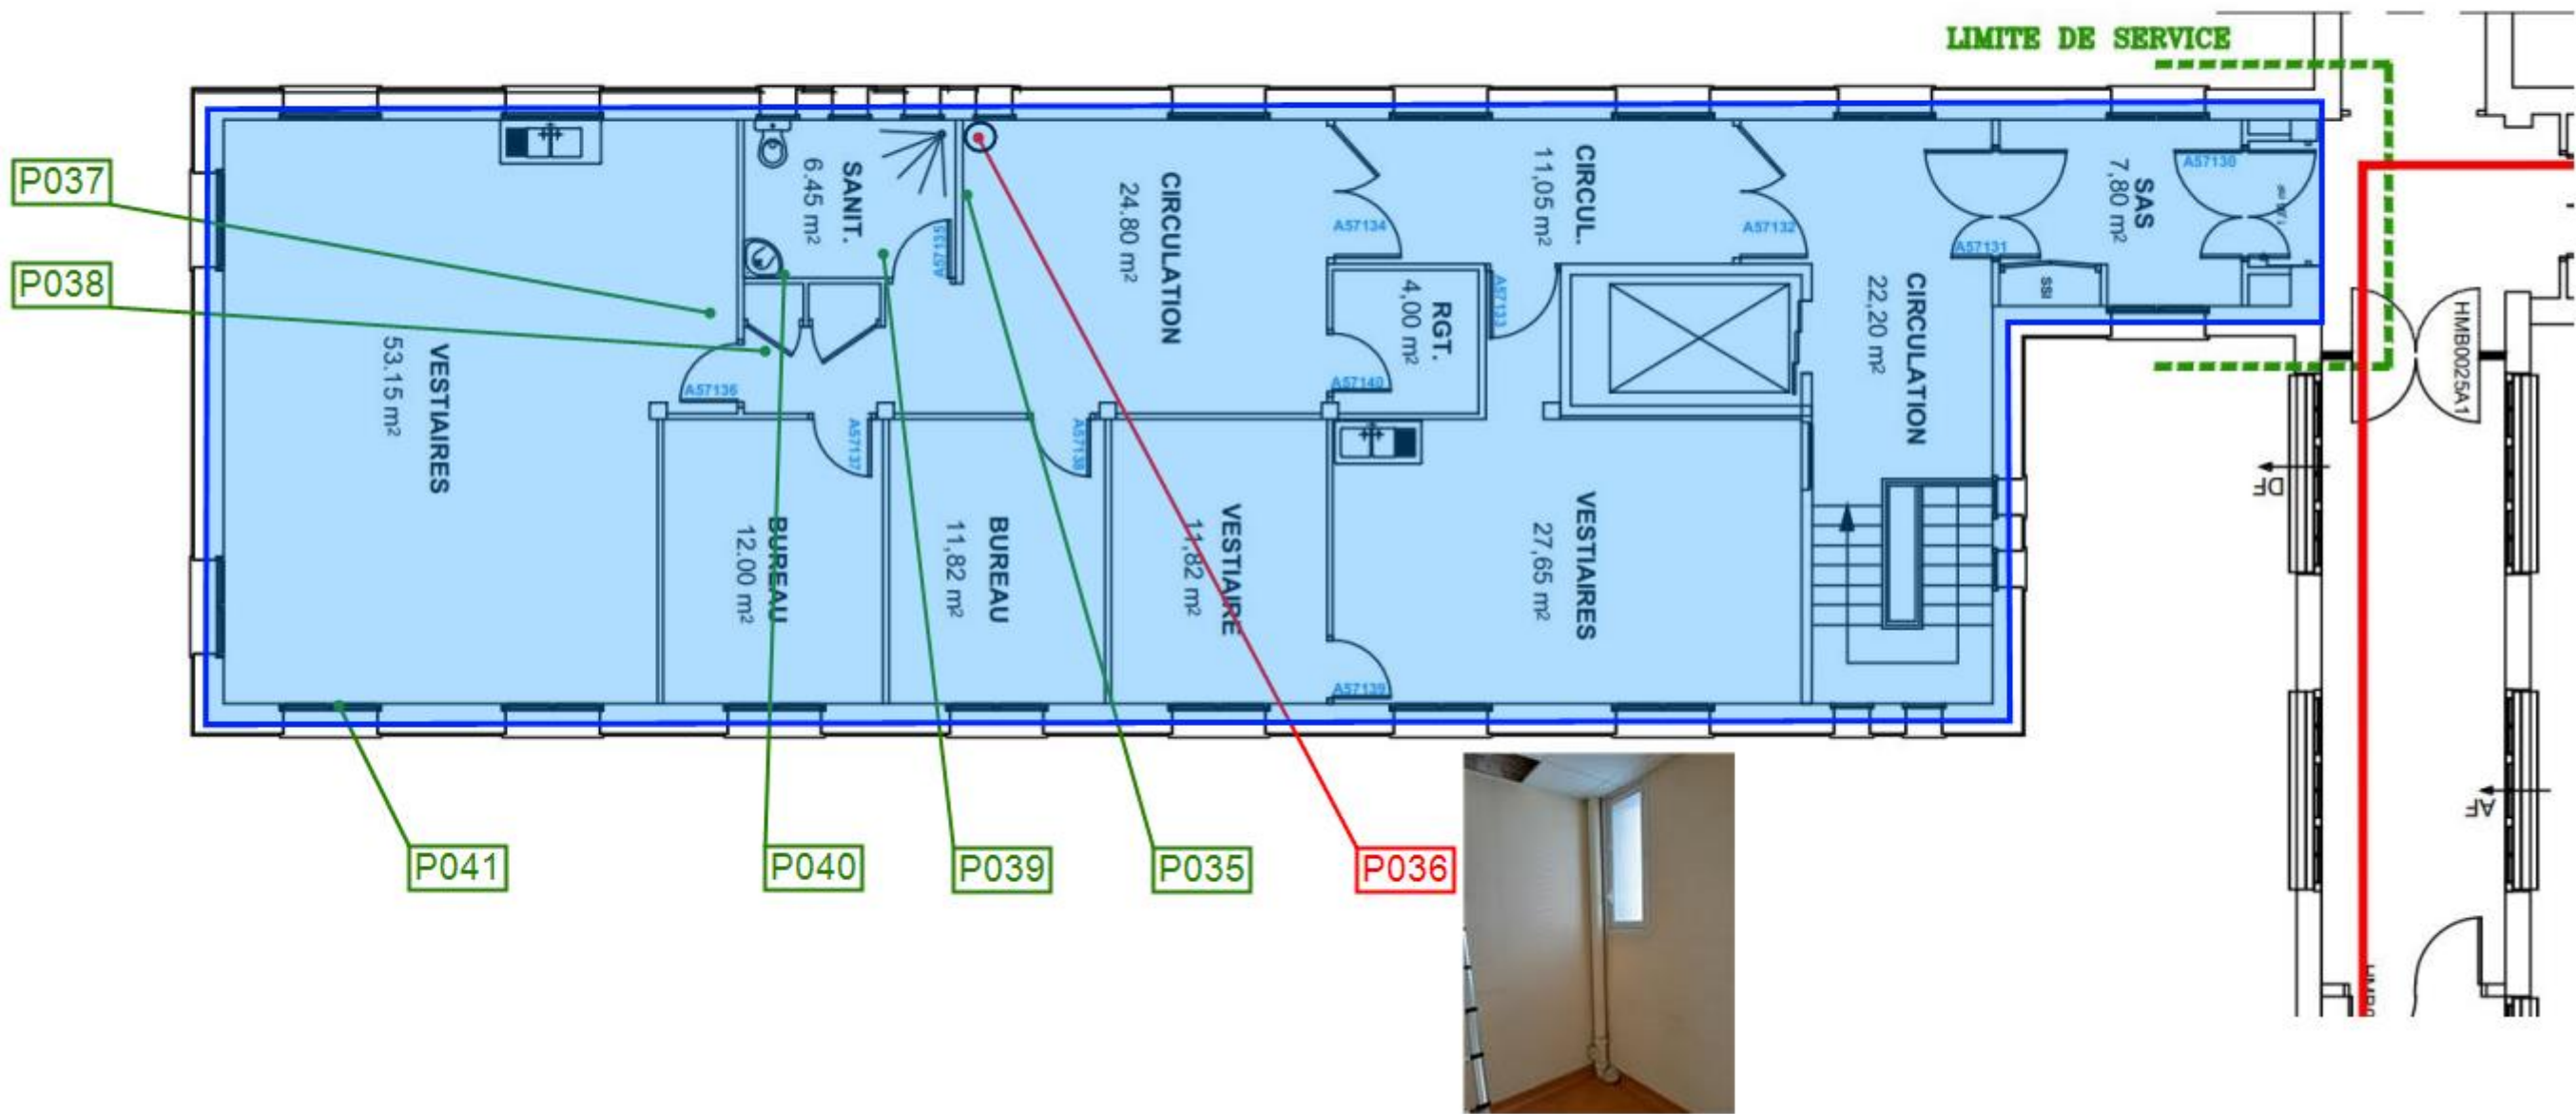
| <div> <div>apave</div> <div> <div>Planche de repérage</div> </div> </div> | | | | <div> <div>Legende :</div> <div> <div> <div></div> <div>Prélèvement négatif</div> </div> <div> <div></div> <div>Prélèvement positif : Conduit en fibrociment</div> </div> <div> <div></div> <div>Périmètre de repérage</div> </div> </div> </div> | |
| Client : | CENTRE HOSPITALIER UNIVERSITAIRE DE REIMS | Titre : | Plan UTEP | | |

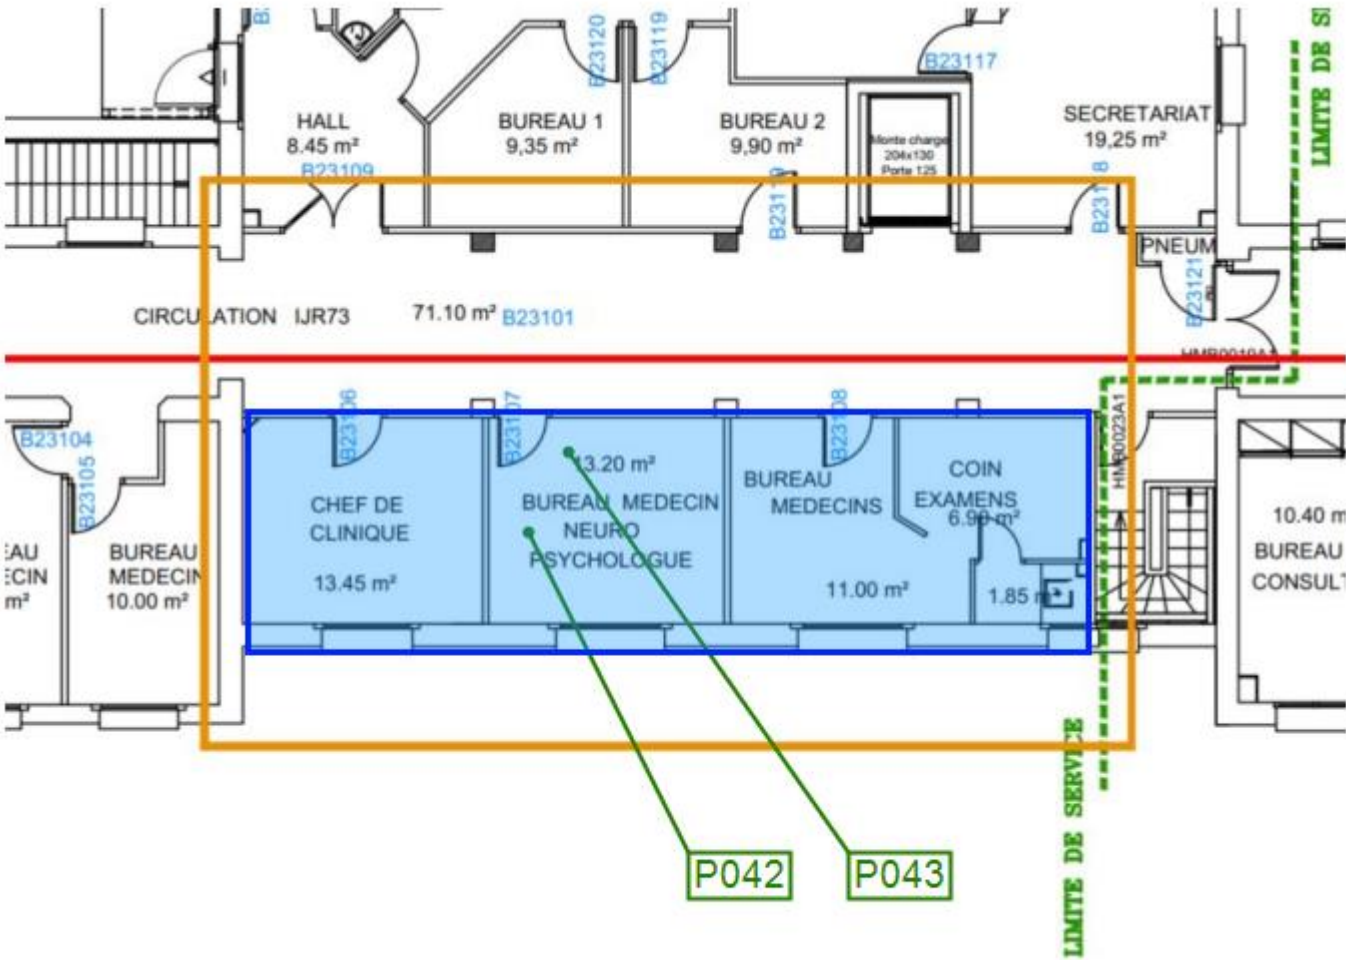
| <div> <div>apave</div> <div> <div>Planche de repérage</div> </div> </div> | | <div> <div>Legende :</div> <div> <div>Prélèvement négatif</div> <div>Périmètre de repérage</div> </div> </div> | |
| Client : | CENTRE HOSPITALIER UNIVERSITAIRE DE REIMS | Titre : | Plan RDC - B23106-B23107-B23108 |
