# BARRAGE DE CAMP BOURJAS

## MISE EN CONFORMITE

# PORTE A CONNAISSANCE

AOUT 2025

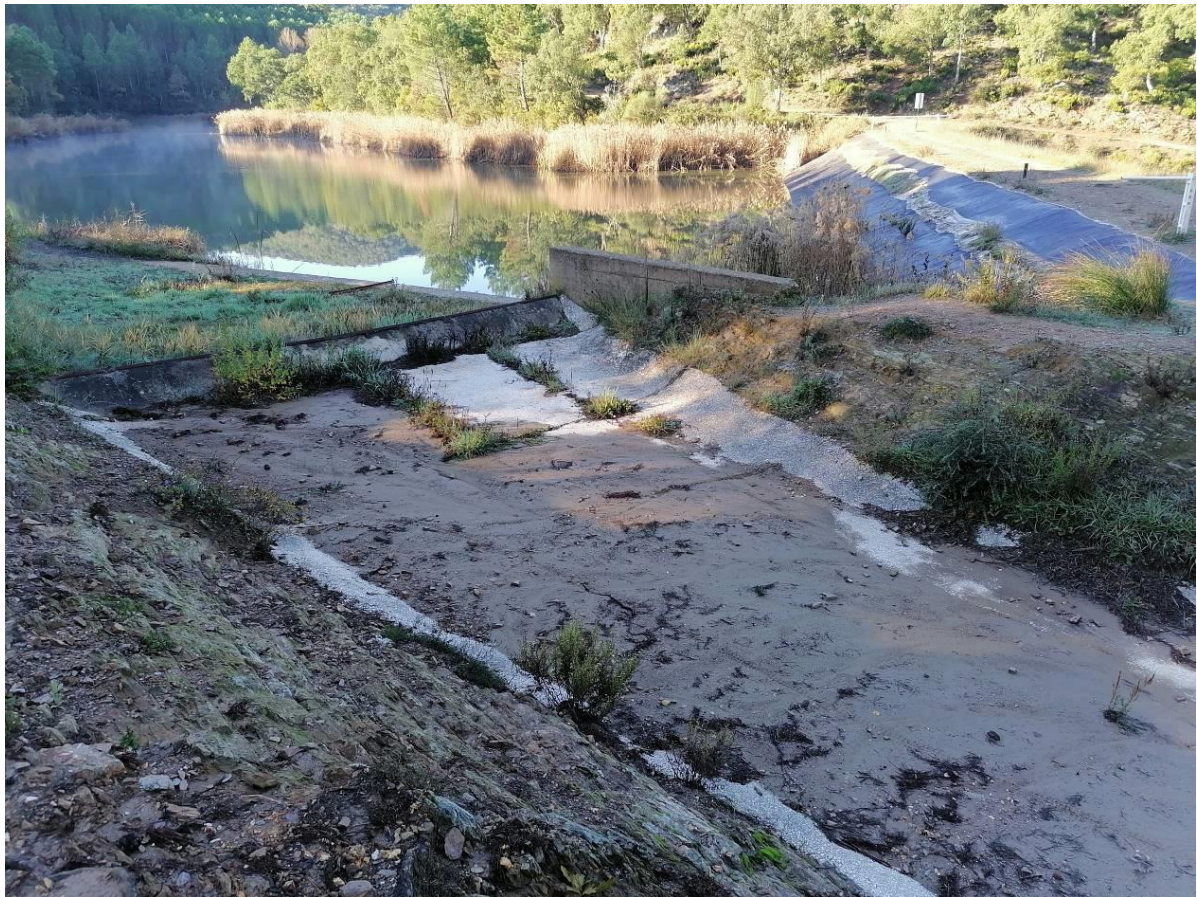
*Figure 1 : Vue de la retenue et de la crête du barrage depuis la rive droite*

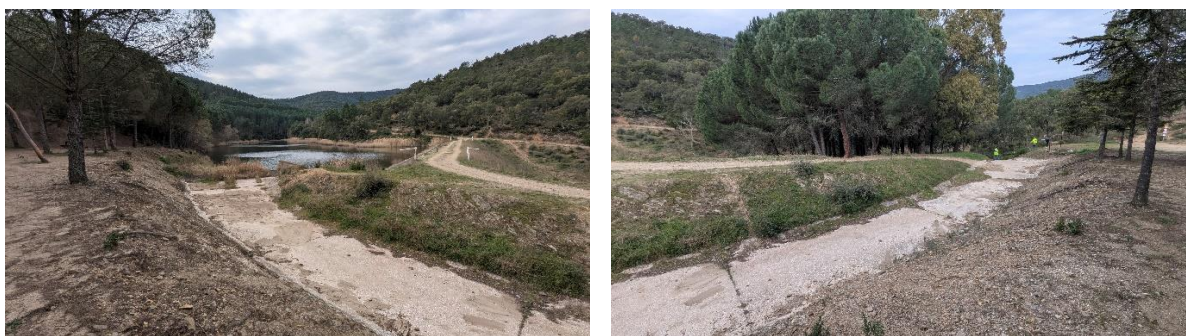
Figure 6 : Photo de la partie béton du coursier

Le coursier est en deux parties : une première partie bétonnée, puis un fossé directement creusé dans la roche.

La partie en béton sera conservé. Cependant, un élargissement de l'entonnement est nécessaire pour accueillir une crue millénale. Le coursier sera profilé à même la roche. L'élargissement du coursier se fera uniquement du côté opposé au barrage (rive droite).

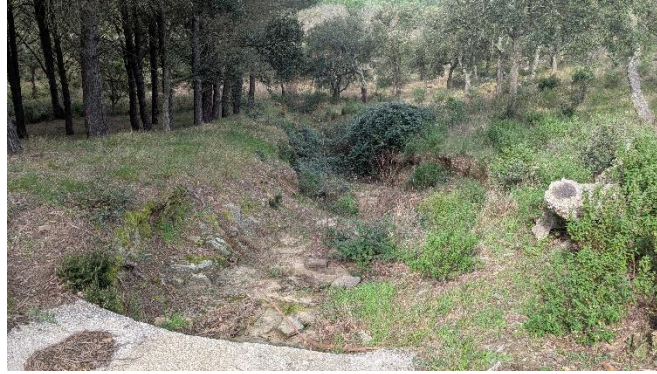
Figure 7 : Photo de la partie non bétonnée du coursier

Pour la partie non bétonnée, le coursier sera également taillé dans la roche. Dans cette partie, le coursier sera profilé en escalier pour dissiper l'énergie avant d'arriver dans la tranchée laissée naturelle.
