# CATHÉDRALE SAINT-ÉTIENNE

## 18 - Bourges

### Rapport de présentation

Défense incendie (adaptation des colonnes sèches)  
Dossier de Consultation des Entreprises

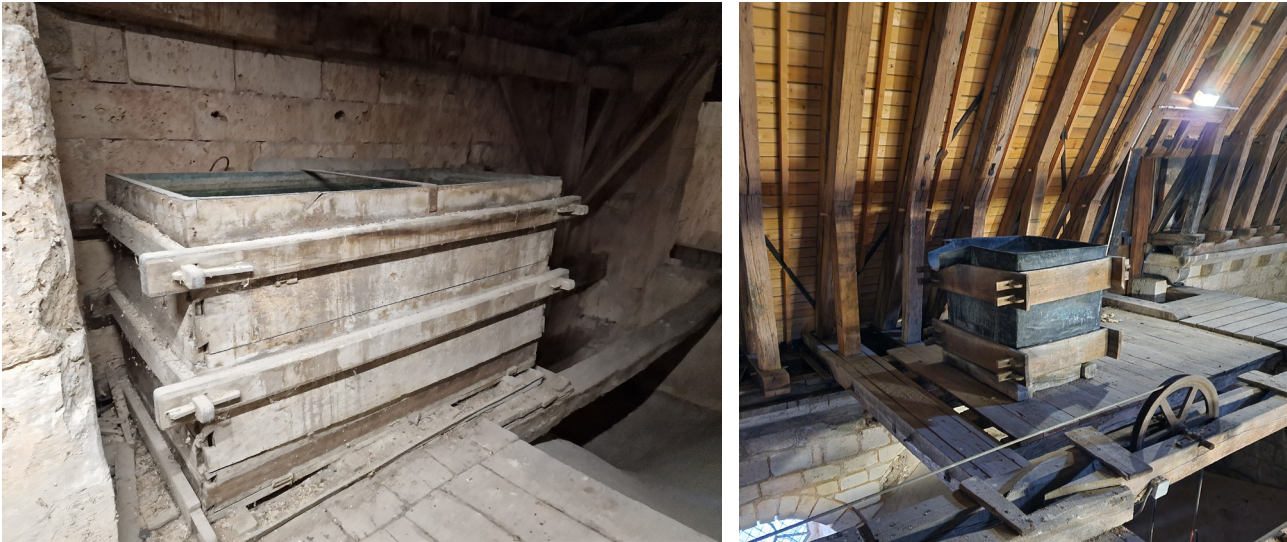
*Réservoirs visibles dans les combles du premier bas-côté et dans le grand comble de la cathédrale de Bourges. Le retour d'expérience de l'incendie de Notre-Dame de Paris montre que la capacité de ces réservoirs est très insuffisante pour éteindre un incendie de comble<sup>3</sup>.*

On retrouve ainsi dans les trois niveaux de combles à Bourges, des réservoirs pour défendre un potentiel incendie dans les charpentes. Les dimensions réduites de ces derniers au regard des volumes à défendre permettent cependant de douter de l'efficacité réelle de ce dispositif.

<sup>3</sup> Le retour d'expérience de l'incendie du 15 avril 2019 par la Brigade des Sapeurs-Pompiers de Paris indique que le débit maximum déployé lors de l'incendie s'élève à environ 38 000 l/min. Ce débit n'a cependant pas permis d'éteindre le feu. Le volume estimé des réservoirs de la cathédrale de Bourges est inférieur à 3m<sup>3</sup> soit 3000 litres d'eau maximum.

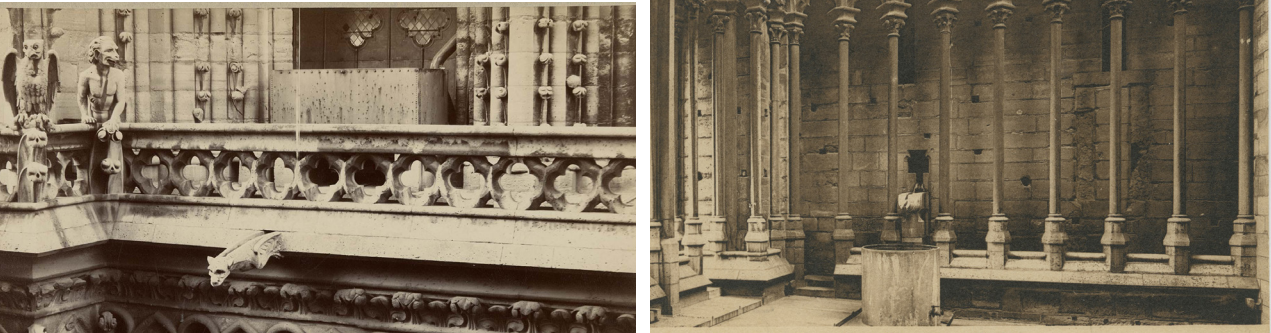
*Dispositifs de réservoirs au pied des beffrois et dans la cour des citernes de la cathédrale Notre-Dame de Paris pour défendre les tours et le grand comble en cas d'incendie, photographies anciennes (MAP, 1892 Mieusement (à gauche) et carte postale ancienne non datée à droite)*

Le même dispositif avait été prévu par Eugène Viollet-le-Duc dans la cathédrale Notre-Dame de Paris sur la terrasse des citernes entre les deux tours du massif occidental.

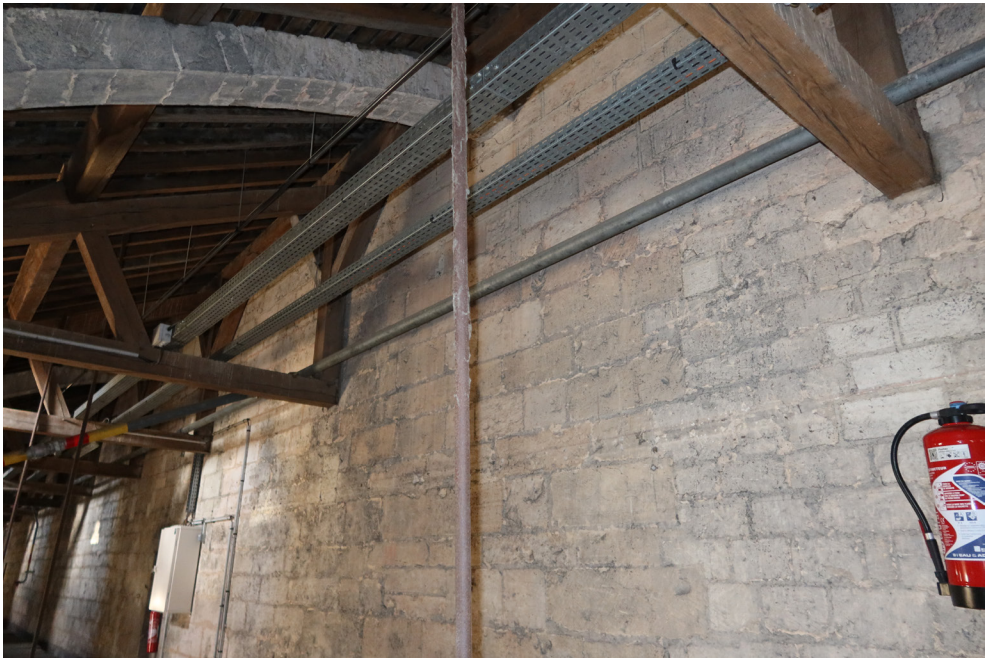
Chemins de câbles et traînares des colonnes sèches cheminant sur les entrails des demi-fermes

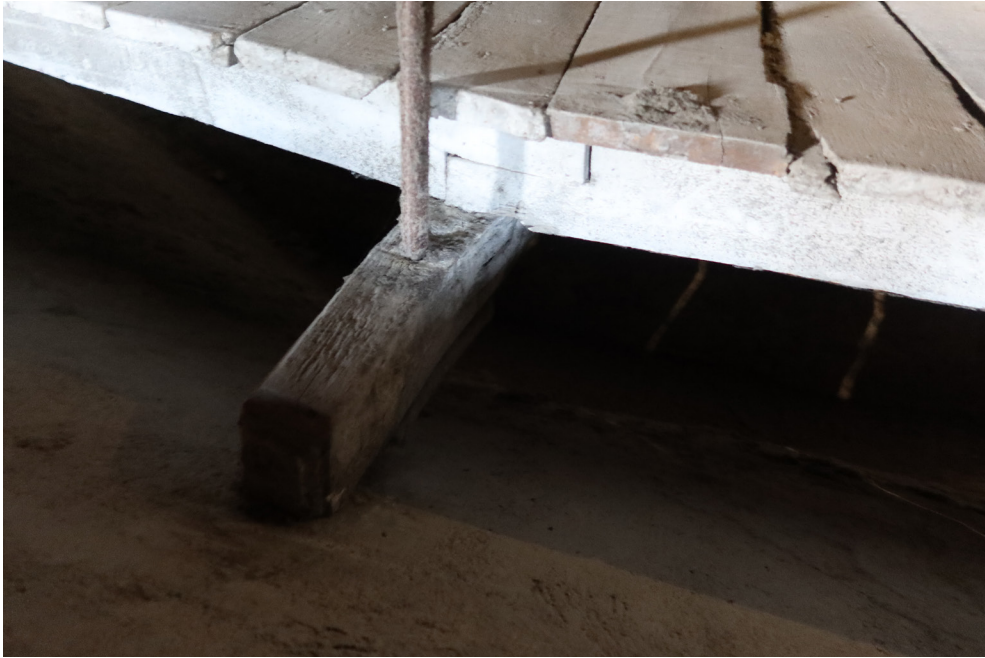
Détail d'assemblage de la passerelle suspendue

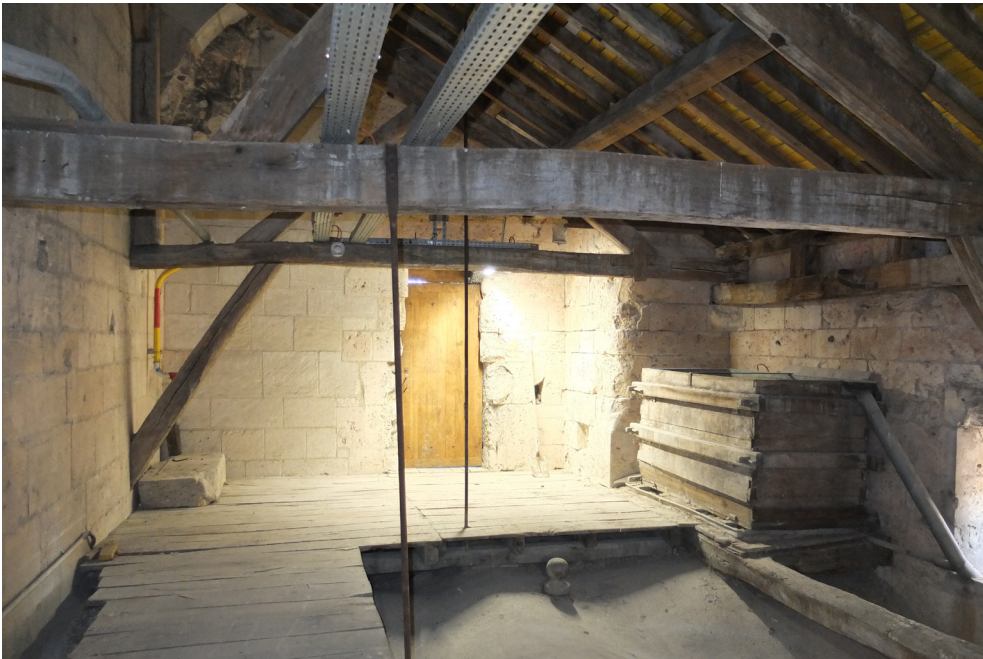
Accès au comble depuis la tour nord et réservoir contre l'incendie (dispositif ancien non fonctionnel à conserver avec précaution)

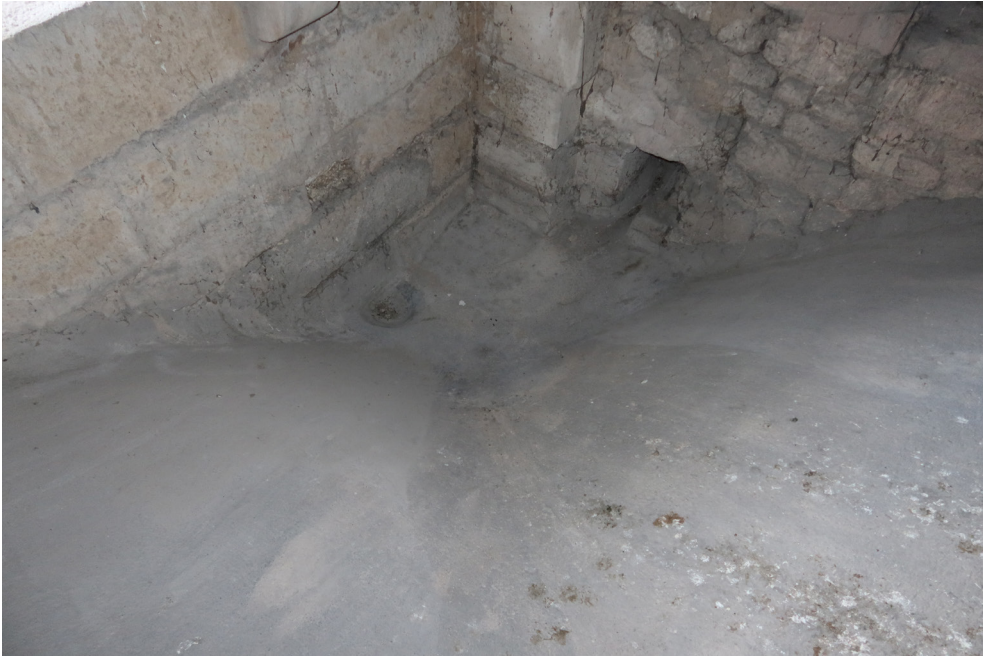
Exutoires d'eaux d'extinction existants

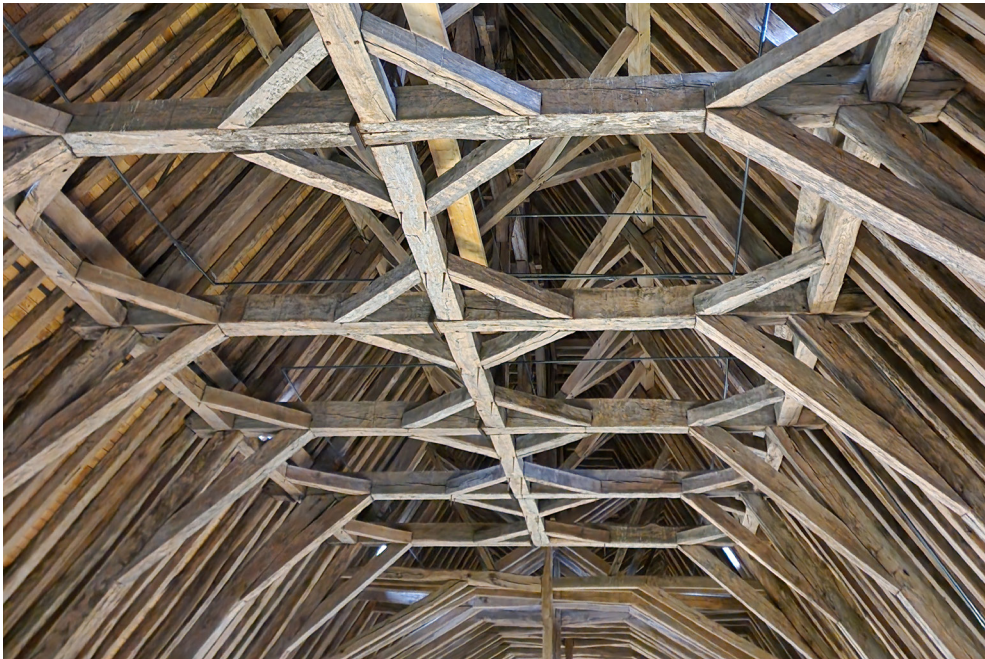
Enrayures et contrefiches de la charpente XVIIIe, support de la flèche disparue

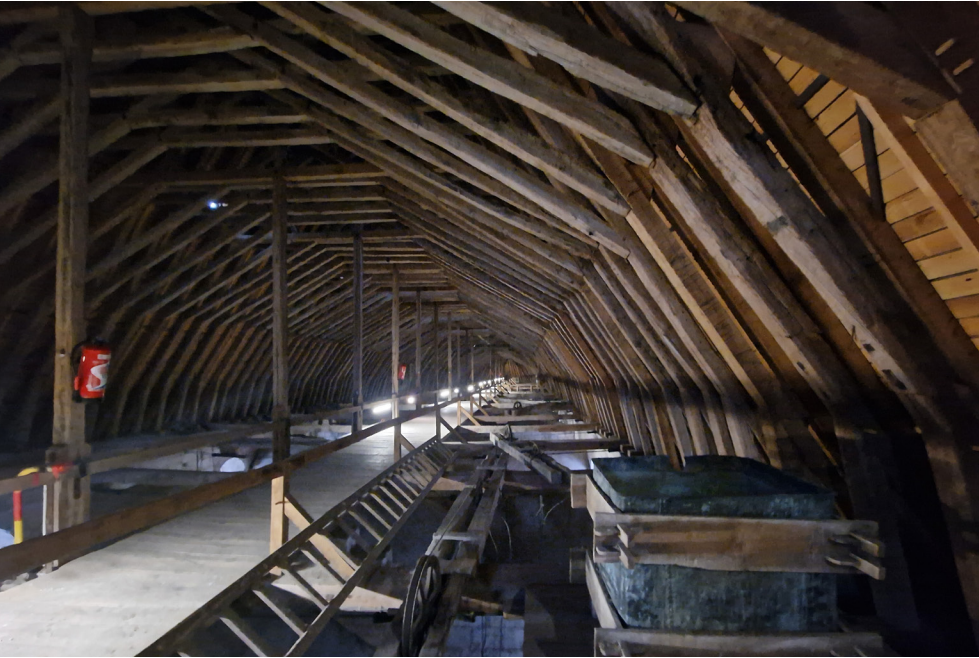
Passerelle et matériel entreposé sur les entrails : échelle de maintenance, ancienne cuve d'eau pour la défense incendie.

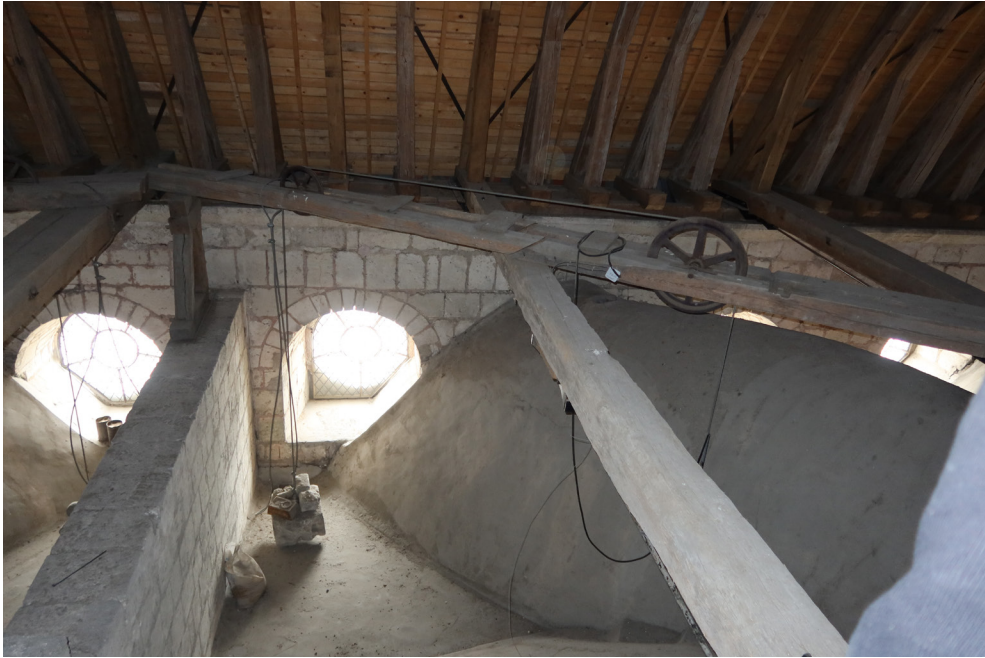
Voûtes dont les extrados sont couvertes d'une chape et oculi qui éclairent naturellement le comble

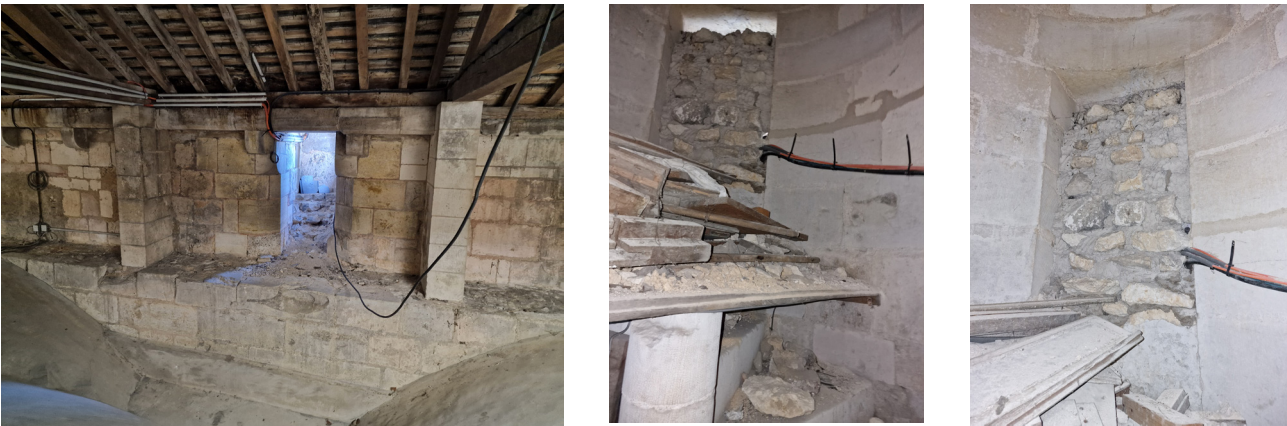
Bouchement de l'escalier Ei01 existant à dégager, restauration des marches manquantes et des parements en recherche

La réouverture en partie haute de l'escalier de l'ancienne sacristie du chapitre sera réalisée, permettant ainsi aux sapeurs-pompiers d'intervenir directement depuis le rez-de-chaussée jusqu'au comble du bas-côté extérieur en cas de départ de feu dans cet espace. Cette intervention implique le dégagement du bouchement en moellons existant, la restauration en recherche des parements et marches endommagées, et la pose d'une porte coupe-feu à la charge du lot 02.

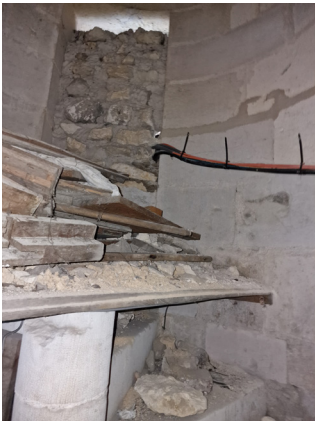
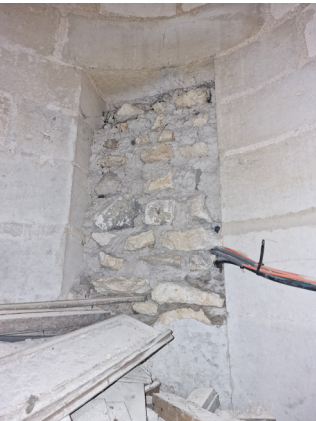
Câbles traversant la porte à déboucher de l'escalier Ei01 par le lot maçonnerie.

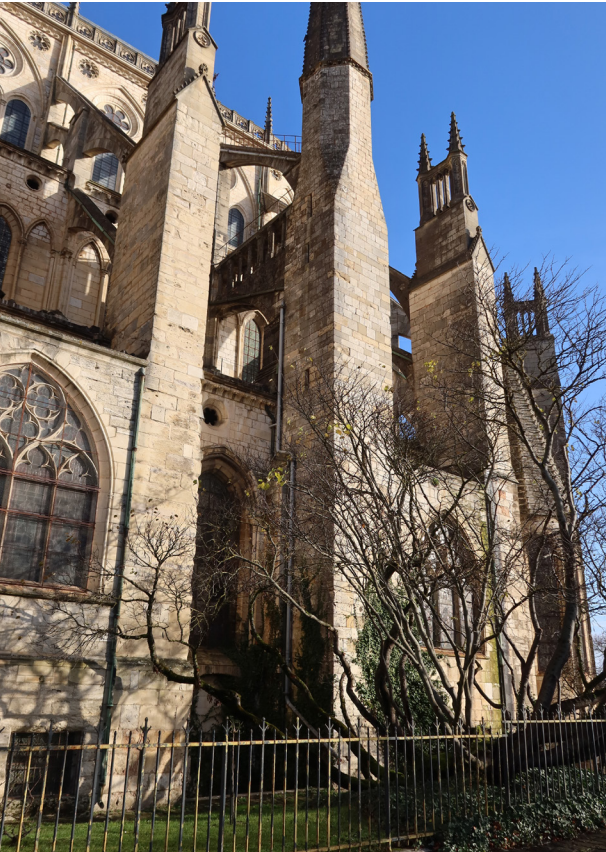
Colonne sèche | cheminant le long du pilier Saint-Guillaume

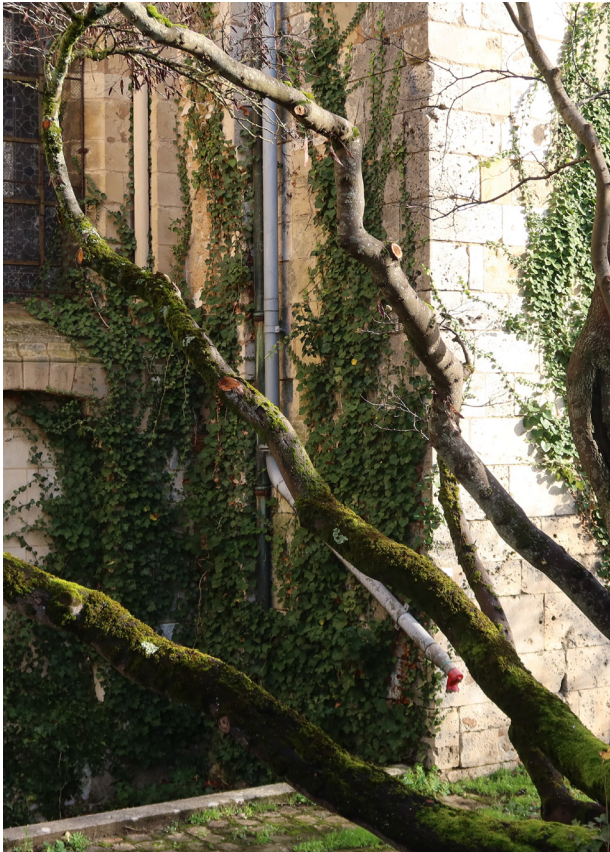
Prise pompiers au rez-de-chaussée côté sud

La prise basse existante de la colonne sèche 1 au pied de l’escalier Saint-Guillaume est actuellement située à proximité de deux espaces présentant des risques de chute de hauteur (dénivelés du terrain abrupt au droit de la façade de l’église basse). Deux garde-corps métalliques (ferronnerie) reprenant le dessin des garde-corps existants, seront mis en place et scellés dans les maçonneries en place ou fixés sur des plots bétons à créer au droit du muret. Cette prestation comprend le traitement anti-corrosion, et la peinture couleur dito existant.

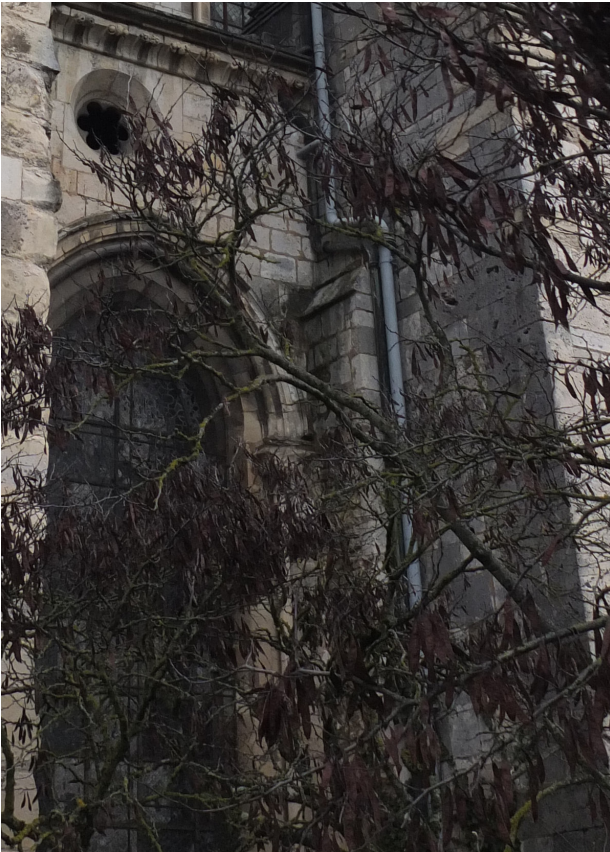
Pénétration dans les combles du bas-côté extérieur

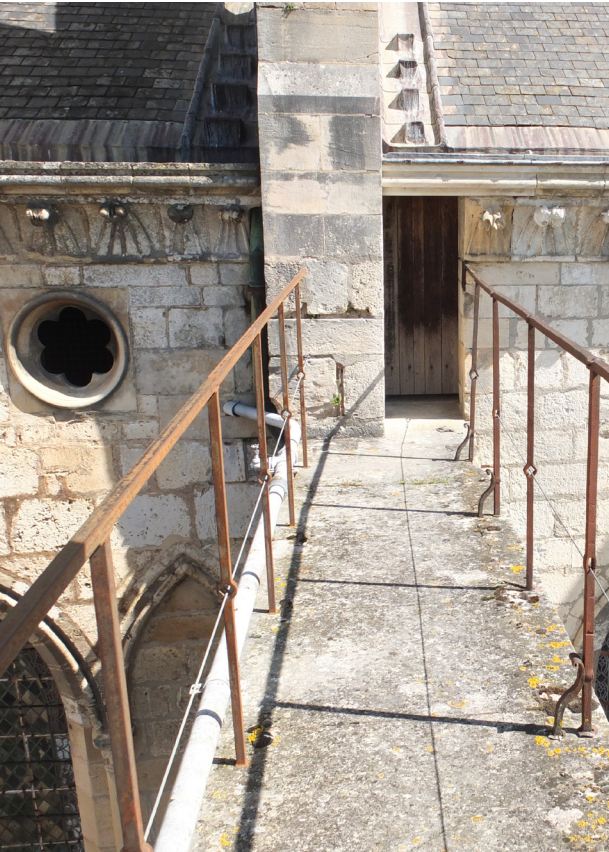
Cheminement au pied du garde-corps du passage

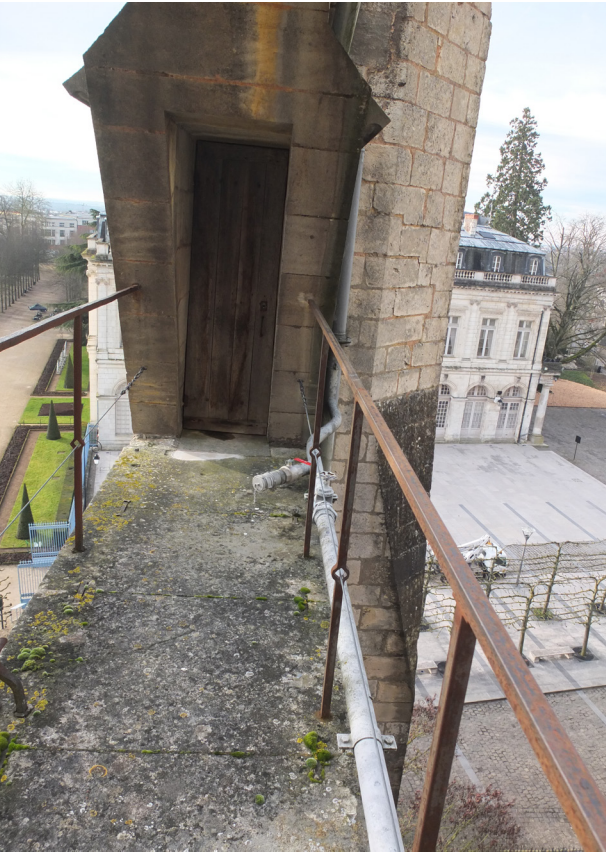
Prise sur le passage donnant dans combles du bas-côté int

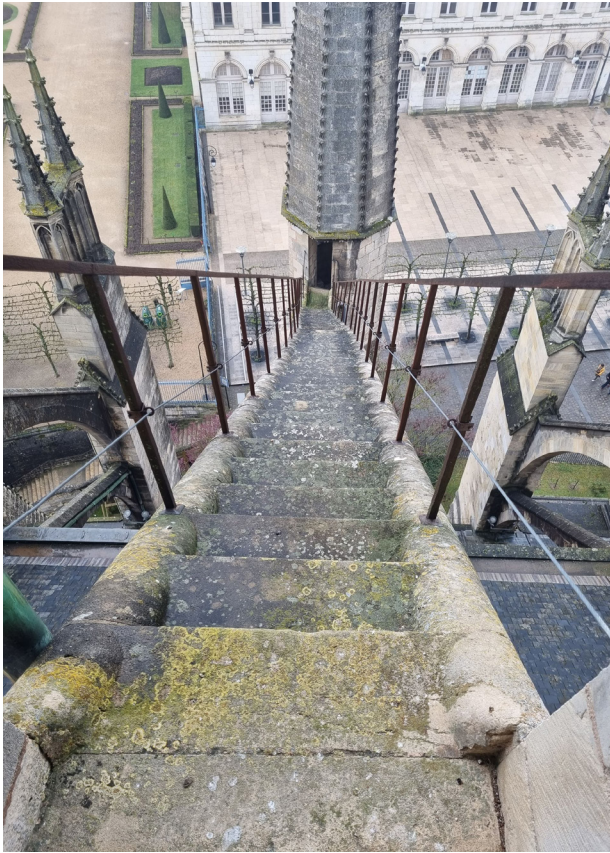
Prolongement de l'escalier Saint-Guillaume sur l'arc-boutant

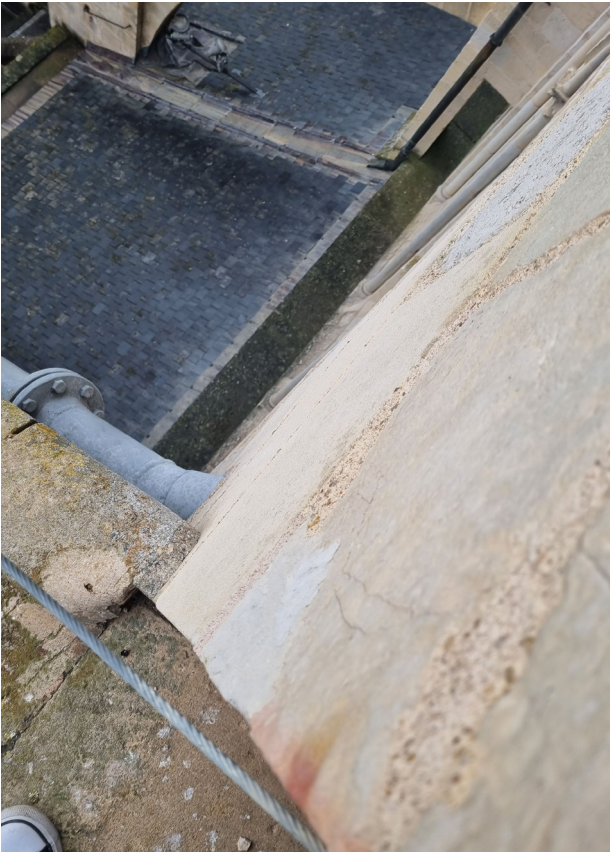
Pénétration dans le grand comble

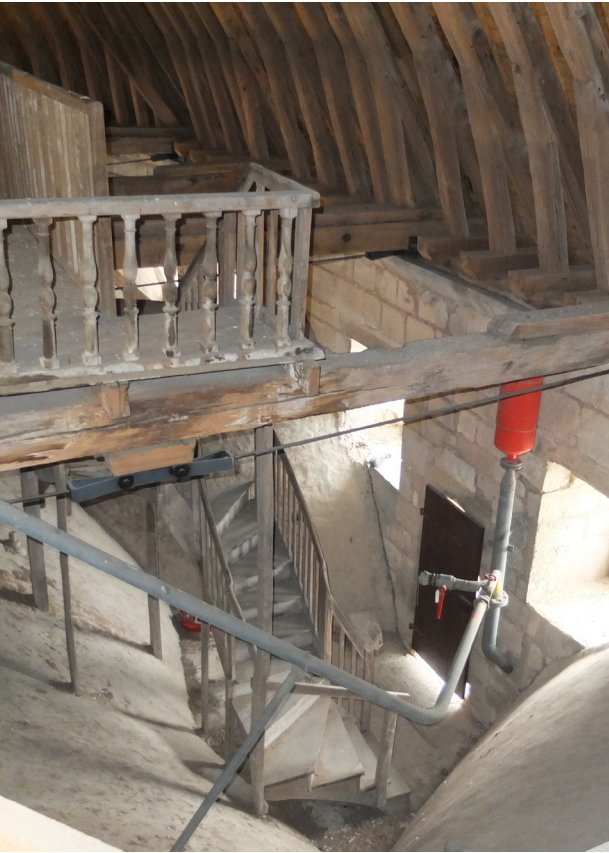
Prise pompier et anti-bélier dans le grand comble

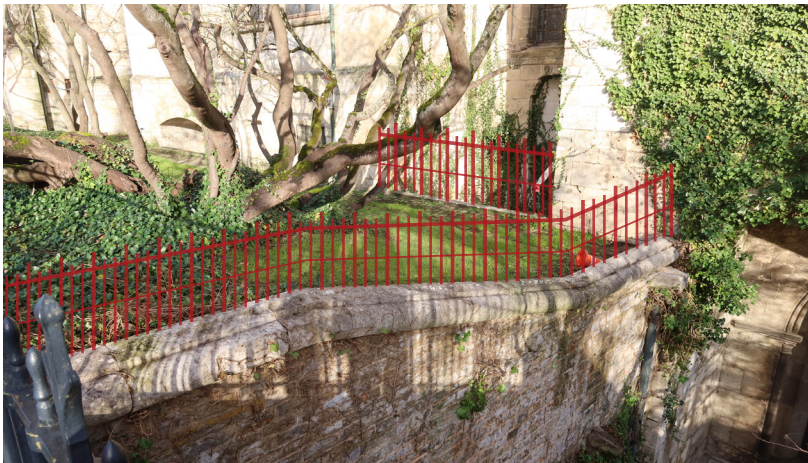
# COLONNE SÈCHE 1 : ESCALIER ST-GUILLAUME CRÉATION D'UNE GRILLE AU PIED DE LA COLONNE

PRINCIPE DE GARDE-CORPS MÉTALLIQUE,  
hauteur 120cm, échelle 1.20

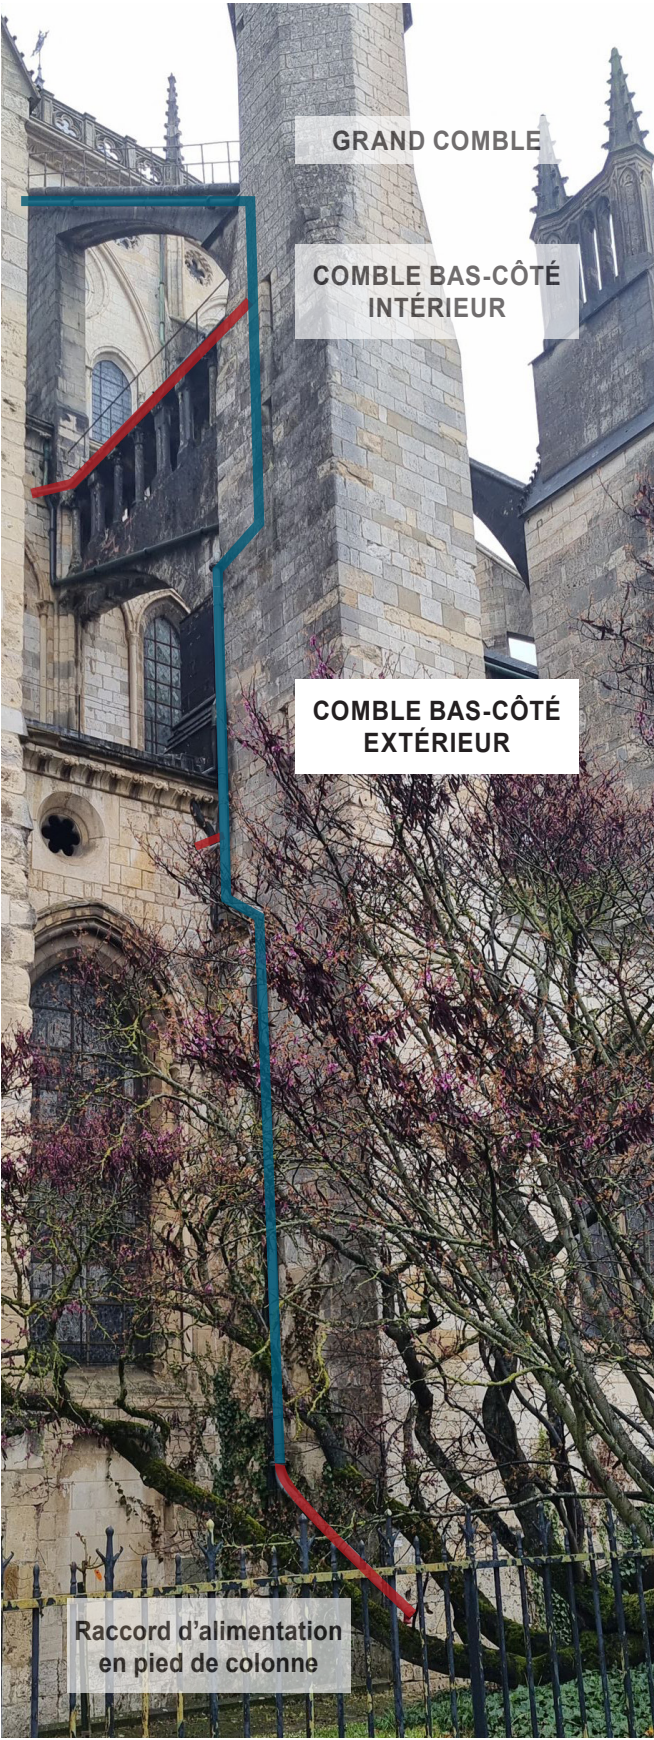
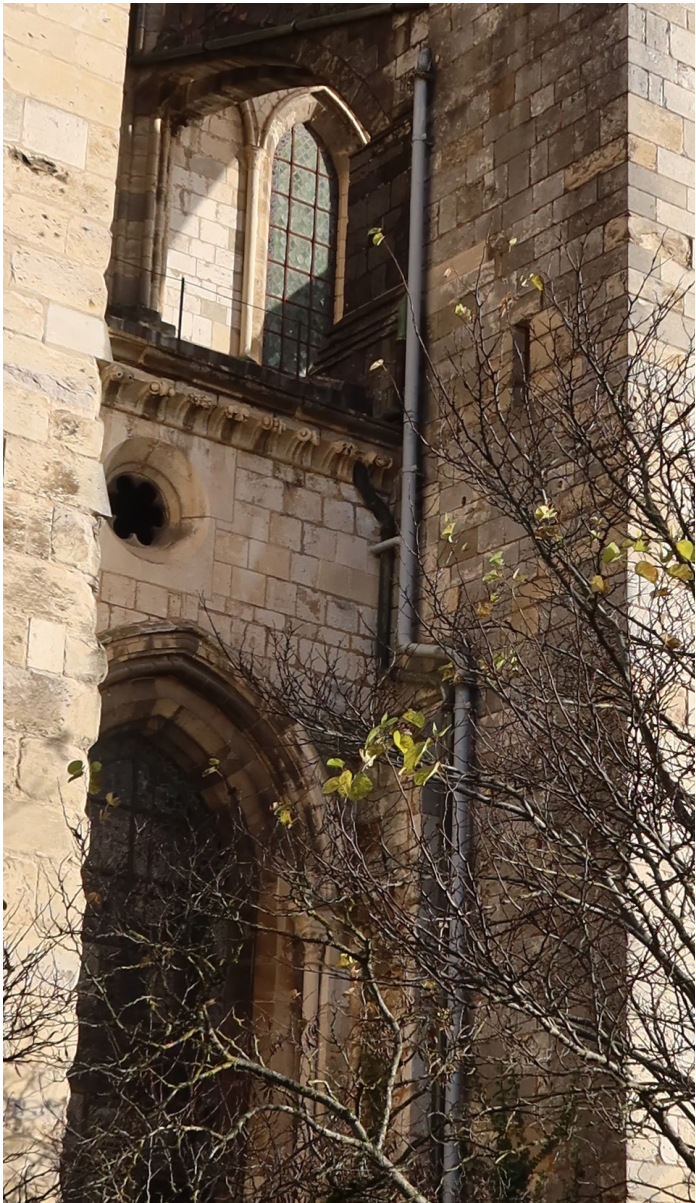
# COLONNE SÈCHE 1 : ESCALIER ST-GUILLAUME MODIFICATION DE LA COLONNE SÈCHE EXISTANTE

- LÉGENDE**  
COLONNES SÈCHES
- Colonne sèche existante à conserver
  - Tronçon à remplacer pour remplacement de la traînette en DN100 ou remplacement du raccord d'alimentation en DN100 en pied de colonne

Élargissement du percement de maçonnerie existant pour permettre le passage d'un diamètre 100mm (travaux d'accompagnement par le lot maçonnerie)

Les colonnes sèches (CS1 et 2) existantes seront réparées et non remplacées. Des tests hydrostatiques seront réalisés en début de chantier, en cas de dégradation de l'état des colonnes depuis les derniers tests, le remplacement à neuf des colonnes est prévu en PSE.

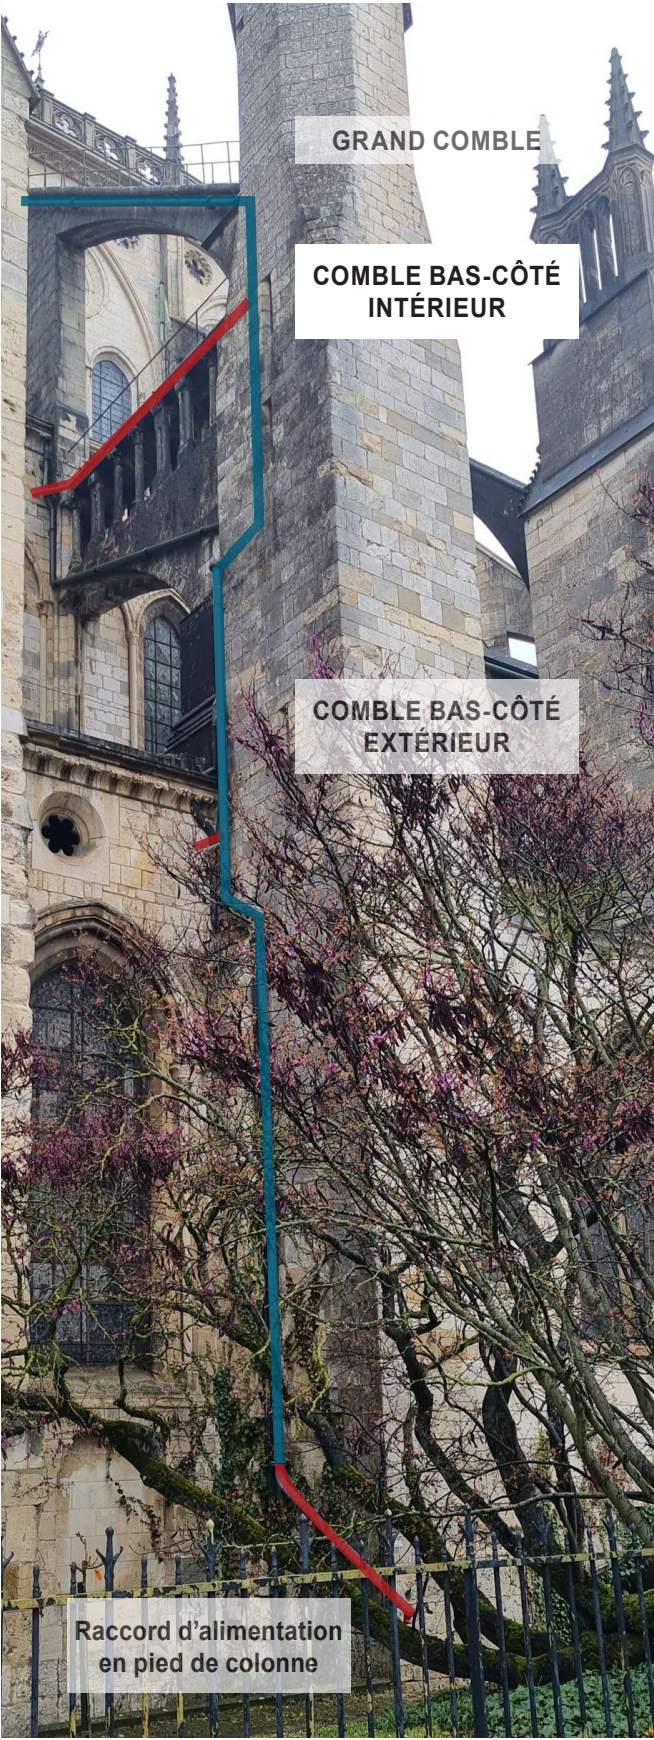
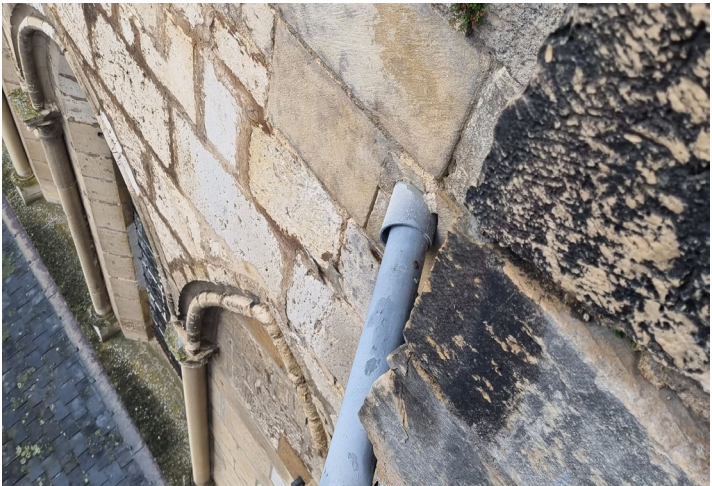
# COLONNE SÈCHE 1 : ESCALIER ST-GUILLAUME MODIFICATION DE LA COLONNE SÈCHE EXISTANTE

- Colonne sèche existante à conserver
- Tronçon à remplacer pour remplacement de la traînage en DN100 ou remplacement du raccord d'alimentation en DN100 en pied de colonne

Élargissement du percement de maçonnerie existant pour permettre le passage d'un diamètre 100mm (travaux d'accompagnement par le lot maçonnerie)

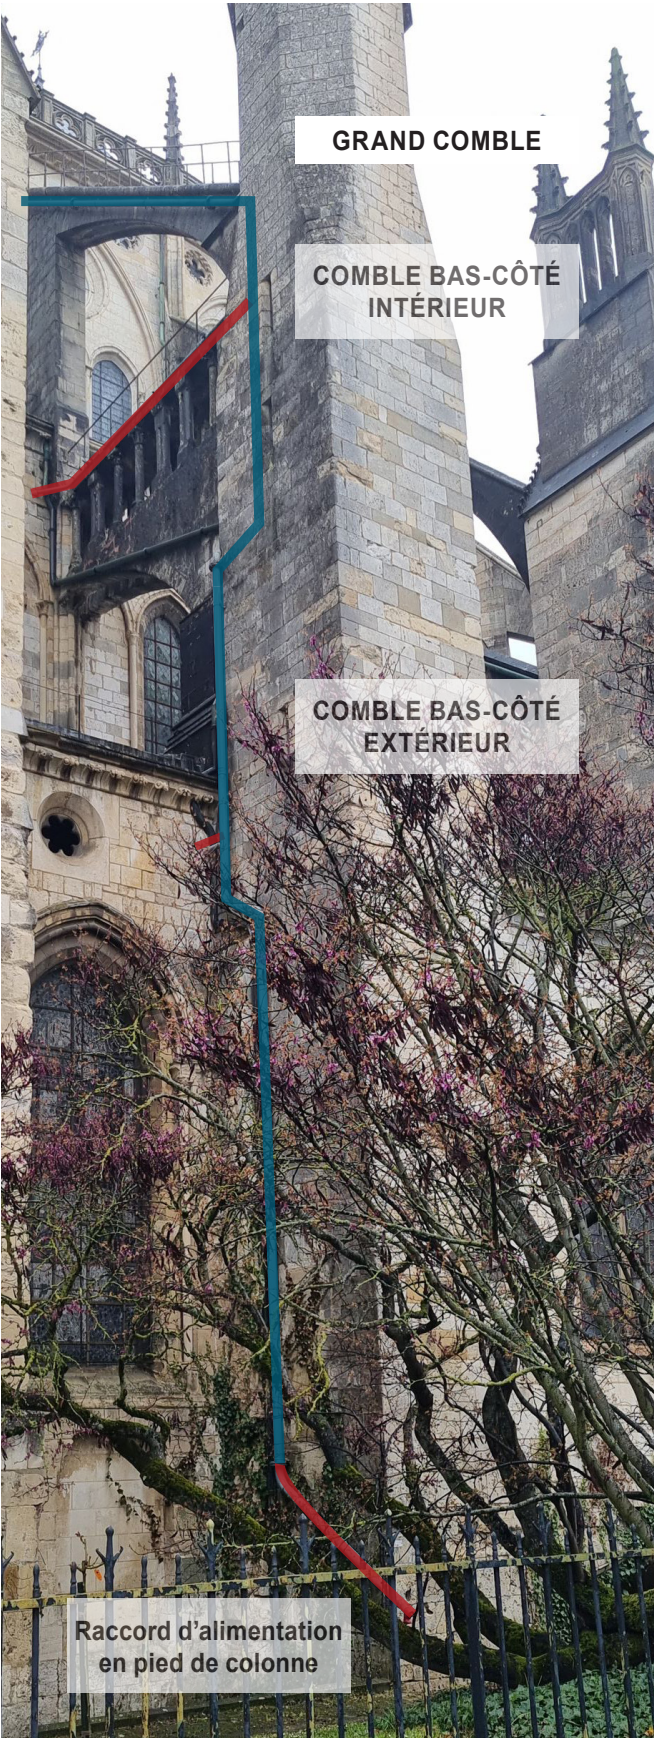
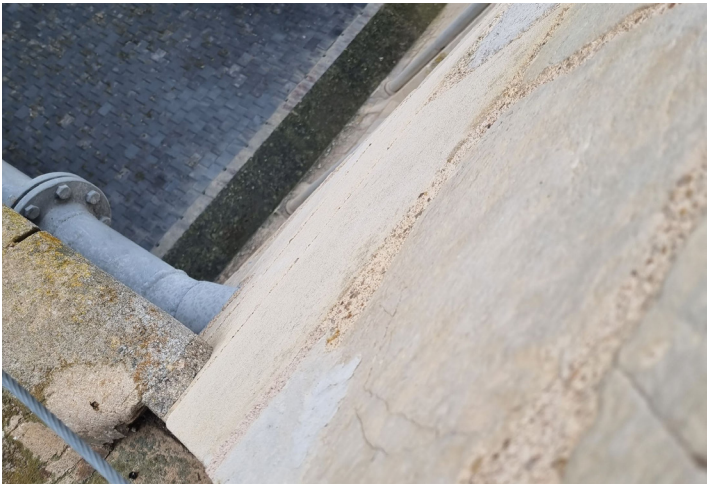
# COLONNE SÈCHE 1 : ESCALIER ST-GUILLAUME MODIFICATION DE LA COLONNE SÈCHE EXISTANTE

- Colonne sèche existante à conserver
- Tronçon à remplacer pour remplacement de la traînaisse en DN100 ou remplacement du raccord d'alimentation en DN100 en pied de colonne

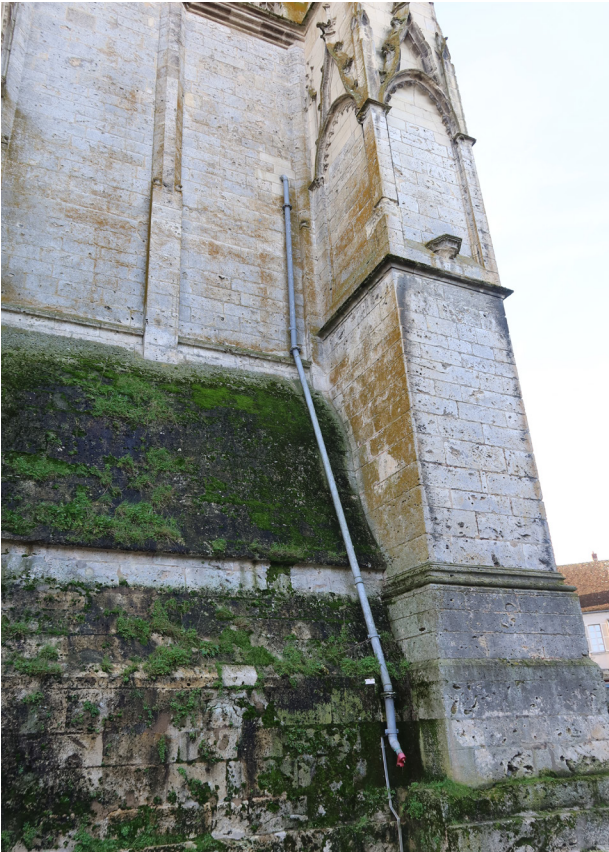
Prise extérieure au pied de la tour nord (ou tour de Beurre)

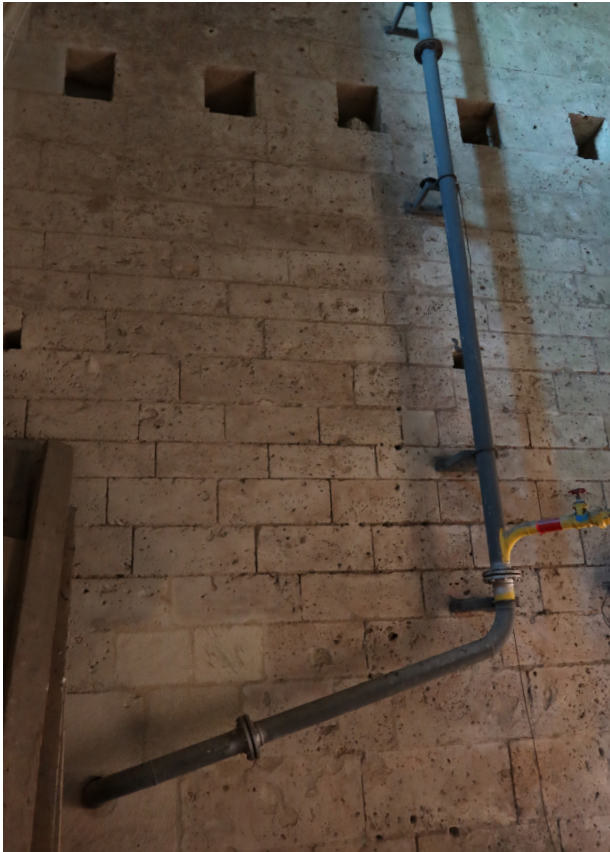
Cheminement intérieur dans les salles voûtées de la tour

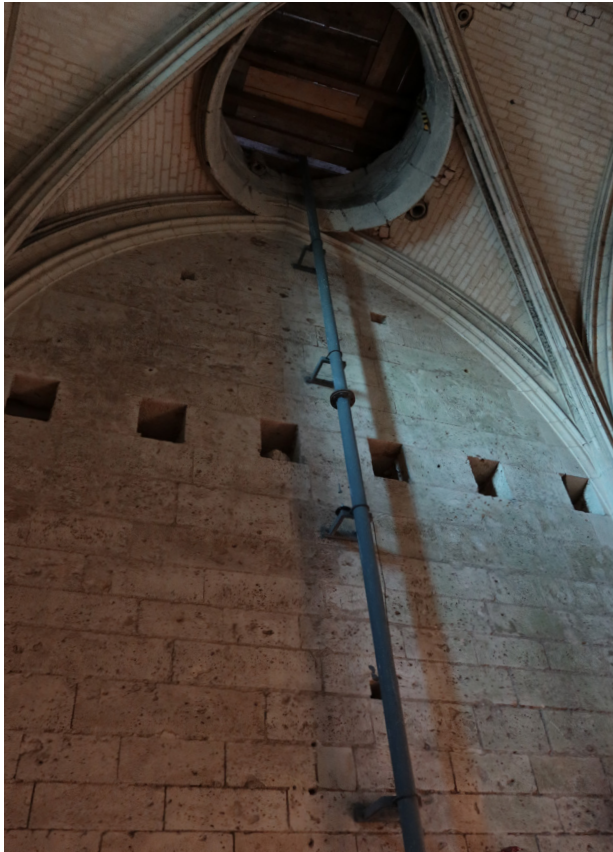
Passage par le trou de cloches

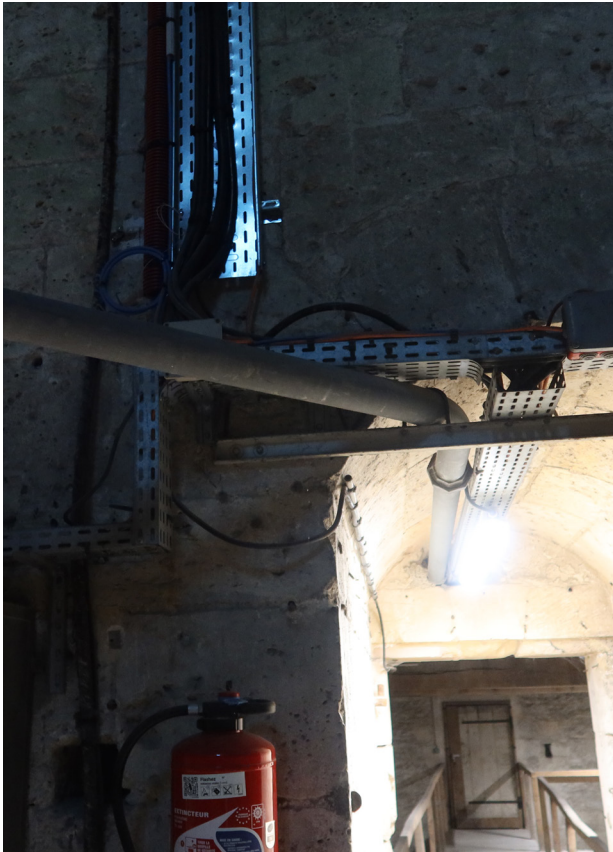
Cheminement vers les combles des bas-côtés extérieurs

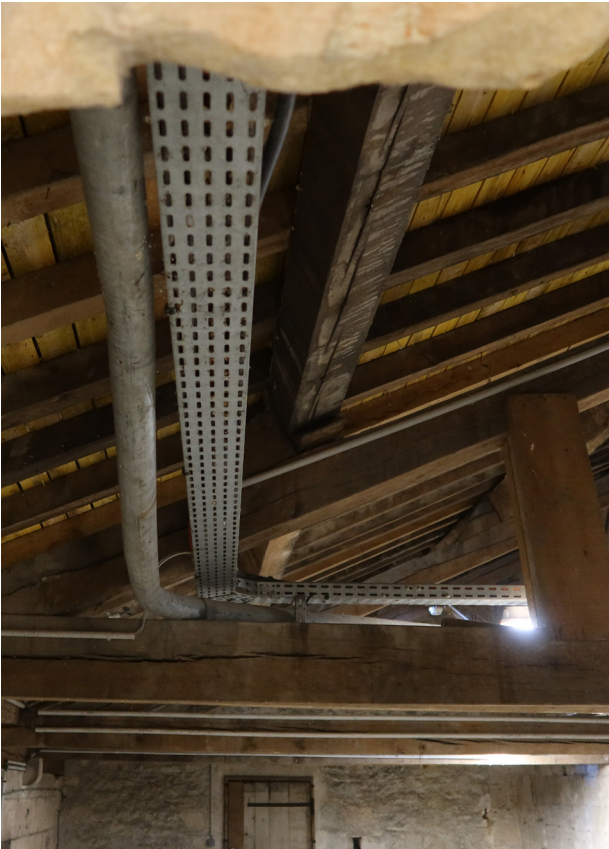
Cheminement de trainasses en sous-face de la couverture

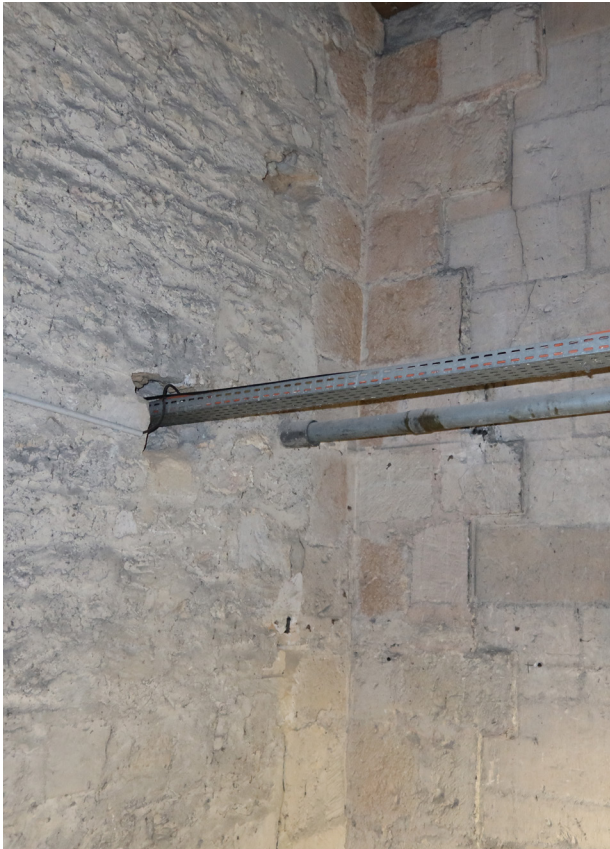
Percements existants pour passage de trainasses

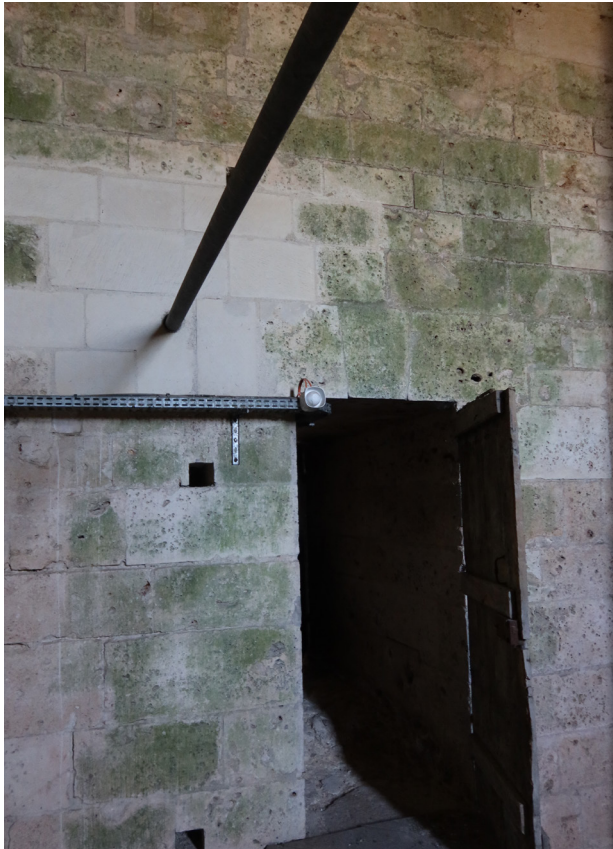
Percements existants dans maçonneries

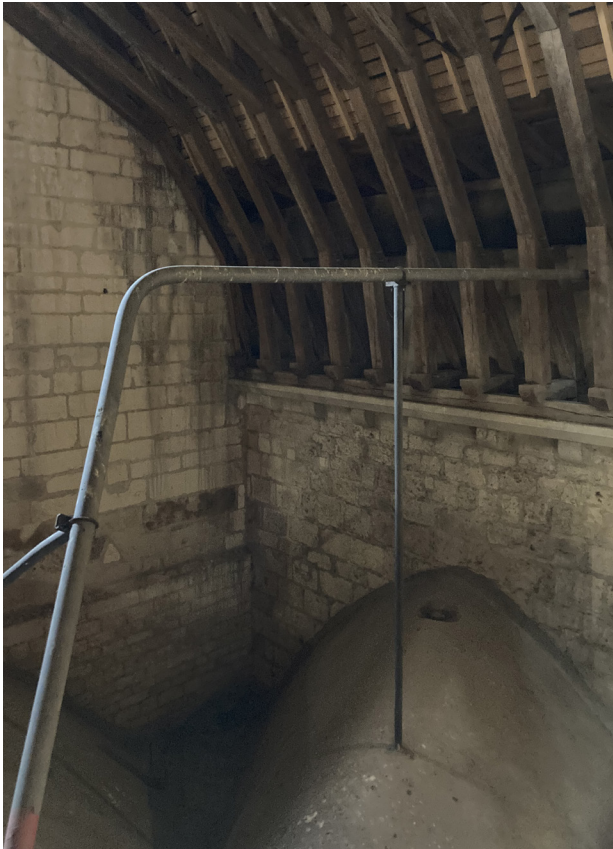
Arrivée de la colonne sèche 2 dans le grand comble

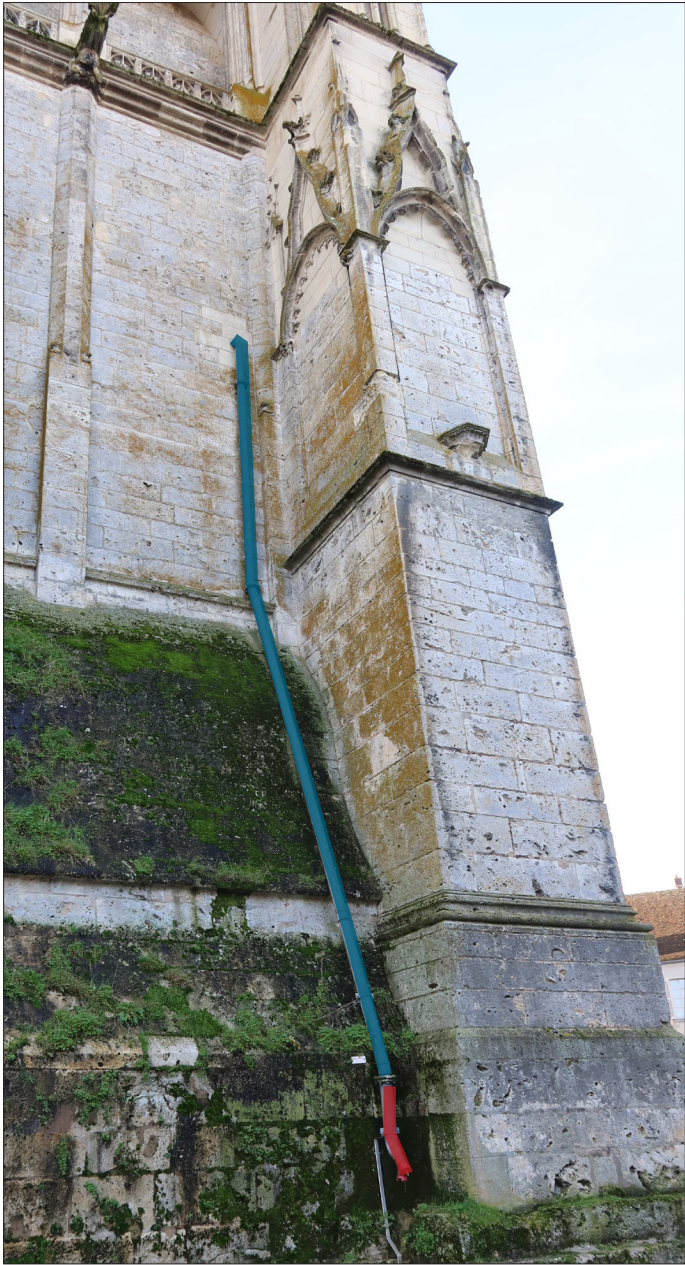
EXTÉRIEUR DE LA TOUR NORD

# COLONNE SÈCHE 2 : TOUR DE BEURRE MODIFICATION DE LA COLONNE SÈCHE EXISTANTE

- LÉGENDE**  
COLONNES SÈCHES
- Colonne sèche existante à conserver
  - Tronçon à remplacer pour remplacement du raccord d'alimentation en DN100 en pied de colonne
  - Tronçon à remplacer pour remplacement de la trussasse en diamètre 100 (modification du cheminement et des pentes)
