# CATHÉDRALE SAINT-ÉTIENNE

## 18 - Bourges

### Rapport de présentation

Défense incendie (adaptation des colonnes sèches)  
Dossier de Consultation des Entreprises

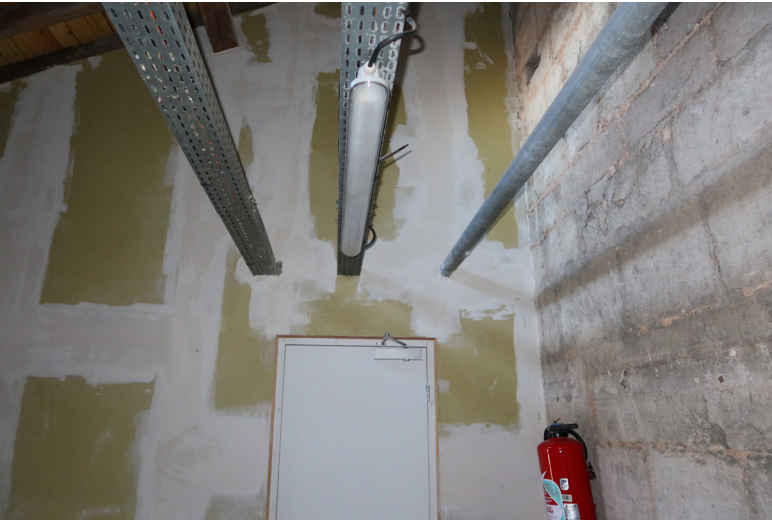
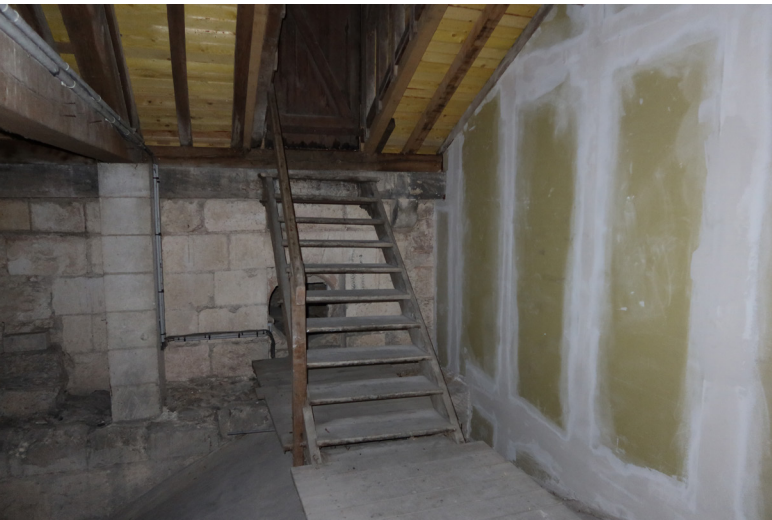
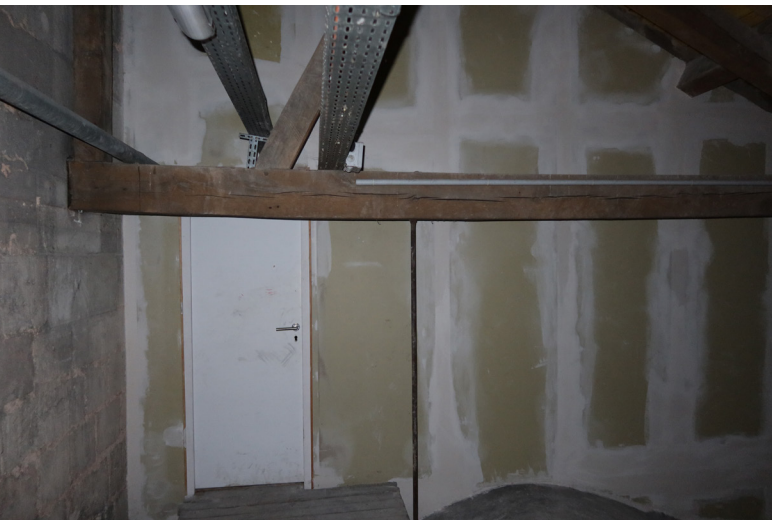
Recoupements existants dans les combles des bas-côtés intérieurs et extérieurs. Les parois projetées reprennent la même conception que les parois existantes pour compléter le compartimentage dans l'intégralité des combles des bas-côtés.

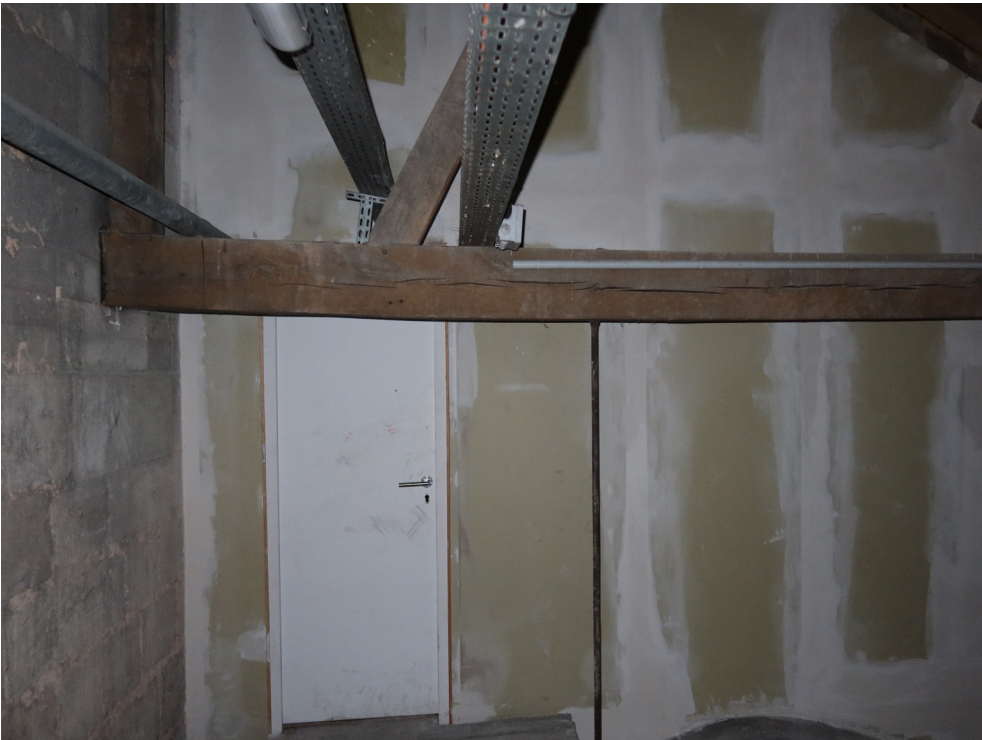
1. Porte coupe-feu

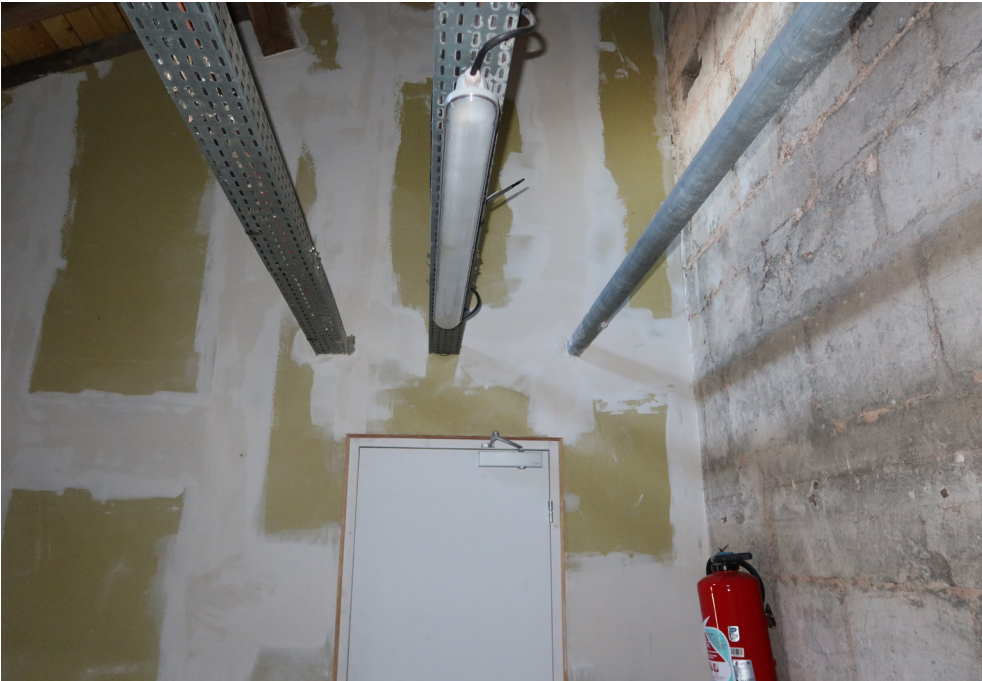
2. La cloison est traversée par la colonne sèche et des chemins de câbles suspendus

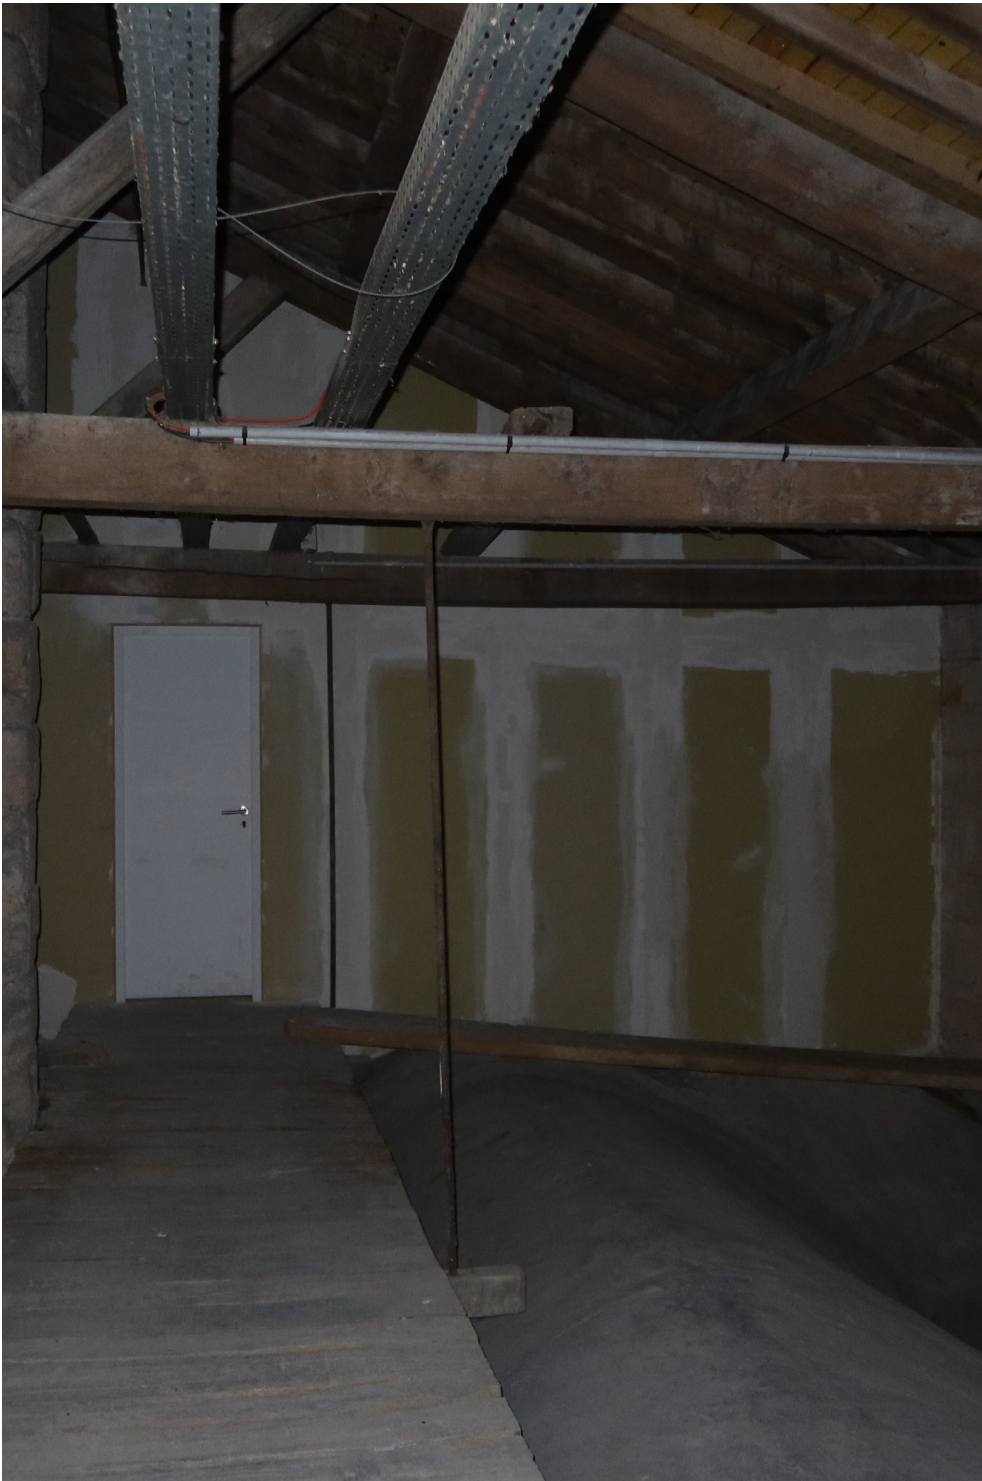
3. Vue générale d'un des cloisonnements coupe-feu existants des combles des bas-côtés

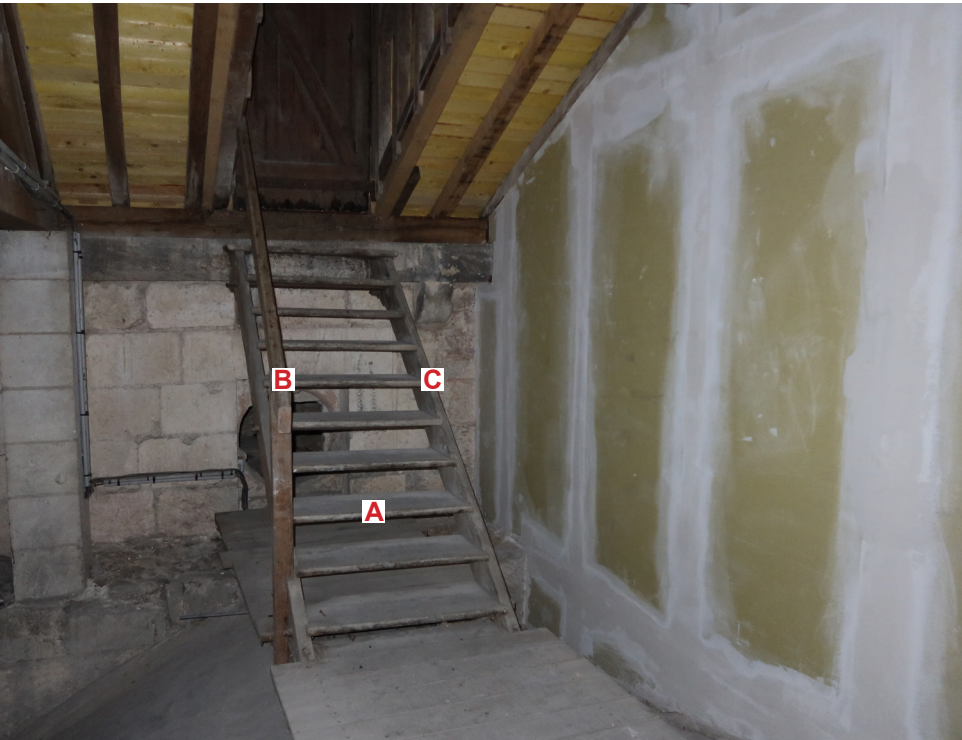
4. Accès par une lucarne au droit du cloisonnement

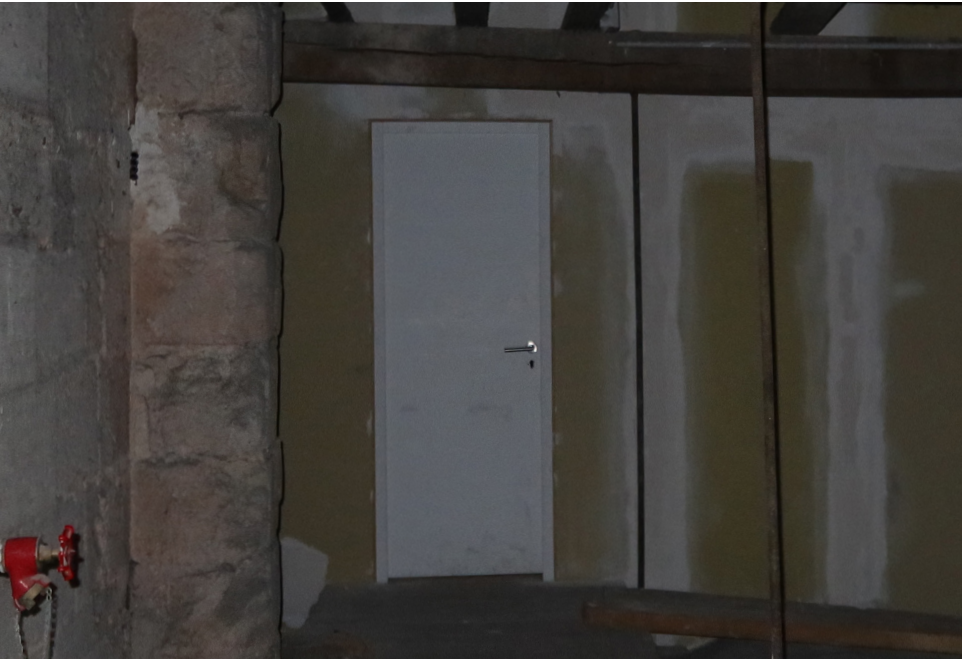
5. La cloison vient épouser les passerelles bois existantes

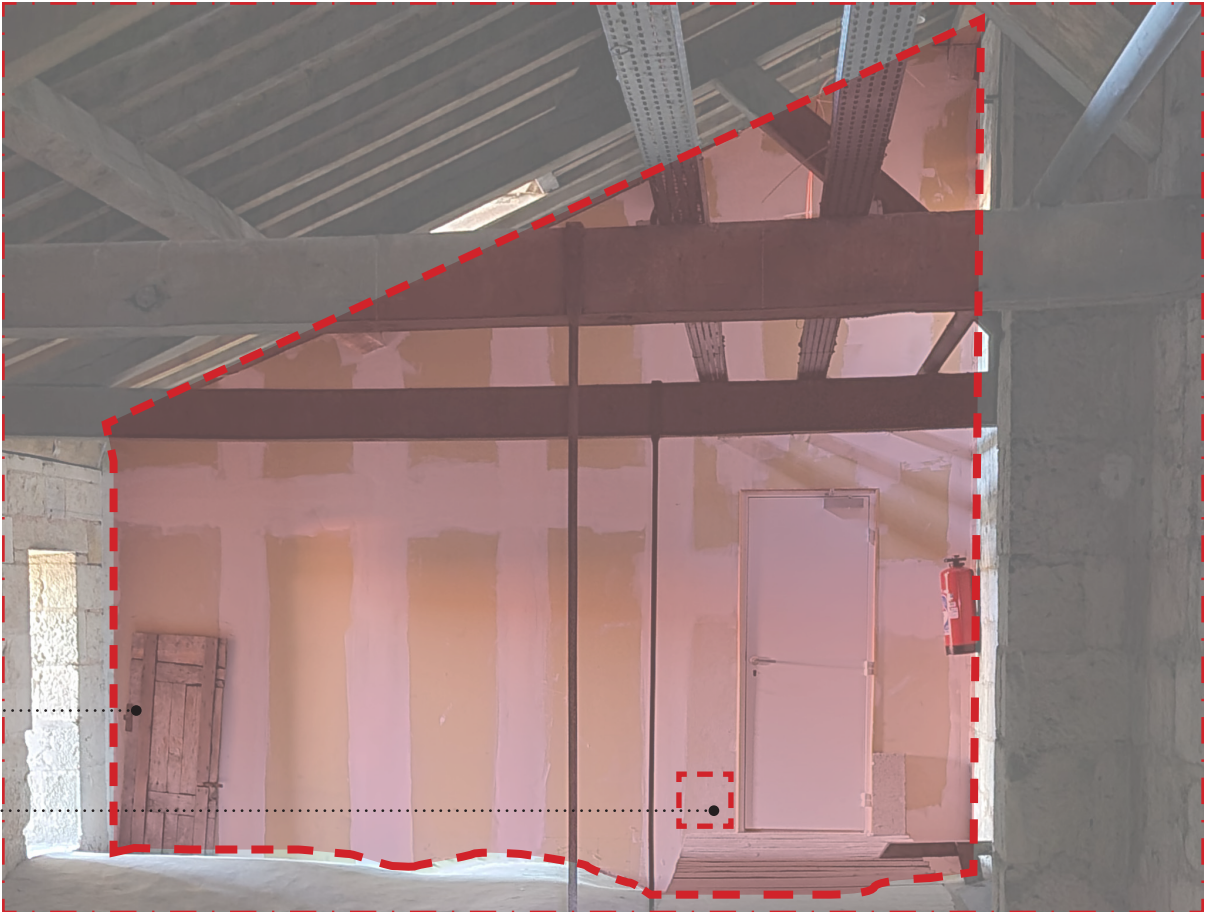
Détail 1

Trappe coupe-feu à créer, 30x30cm.....

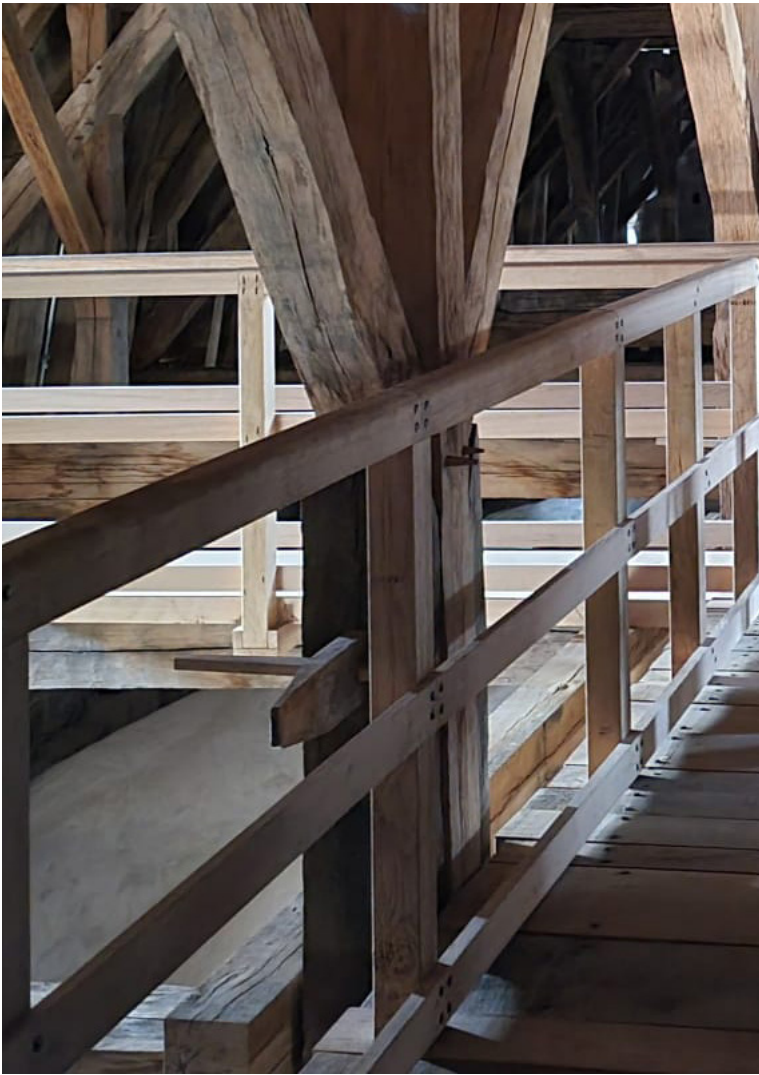
Photographie garde-corps grand-comble cathédrale Notre-Dame de Paris, mars 2025, source : Philippe Villeneuve, Rémi Fromont, Pascal Prunet, ACMH

- ① Tirant métallique existant, supportant la solive du support de la passerelle
- ② Section lisses hautes et intermédiaires donnée à titre indicatif et à adapter pour respecter la réglementation «code du travail» concernant la résistance mécanique à la chute. Profil adouci, dito garde-corps du grand comble de la cathédrale de Bourges, ou garde-corps du grand comble de la cathédrale Notre Dame de Paris (photographie présentée en guise de référence).

- ⑤ Équerre métallique de structure, engravée dans potelet et solive moisant la solive suspendue existante (profil en T).
- ⑥ Solive rapportée, moisant la solive existante, composée d'une partie supérieure intégrant l'équerre de structure métallique engravée en sous-face, et une partie inférieure complétant la section sur la hauteur de la solive existante suspendue. Longueur solive rapportée à adapter en fonction de la solive existante.

- ⑦ Possibilité d'ajout d'une petite jambe de force sous les moises neuves pour améliorer la tenue.
- ⑧ Complément de plancher au droit du mur
- ⑨ Sabot fixé dans les joints de maçonnerie

- ⑩ Console de soutien de la passerelle existante (solive, potelet, jambette sur sabot)

Principe de garde-corps rapporté, vu en coupe. Échelle 1.20e

Principe de renforcement de la passerelle par ajout de console, vu en coupe. Échelle 1.20e

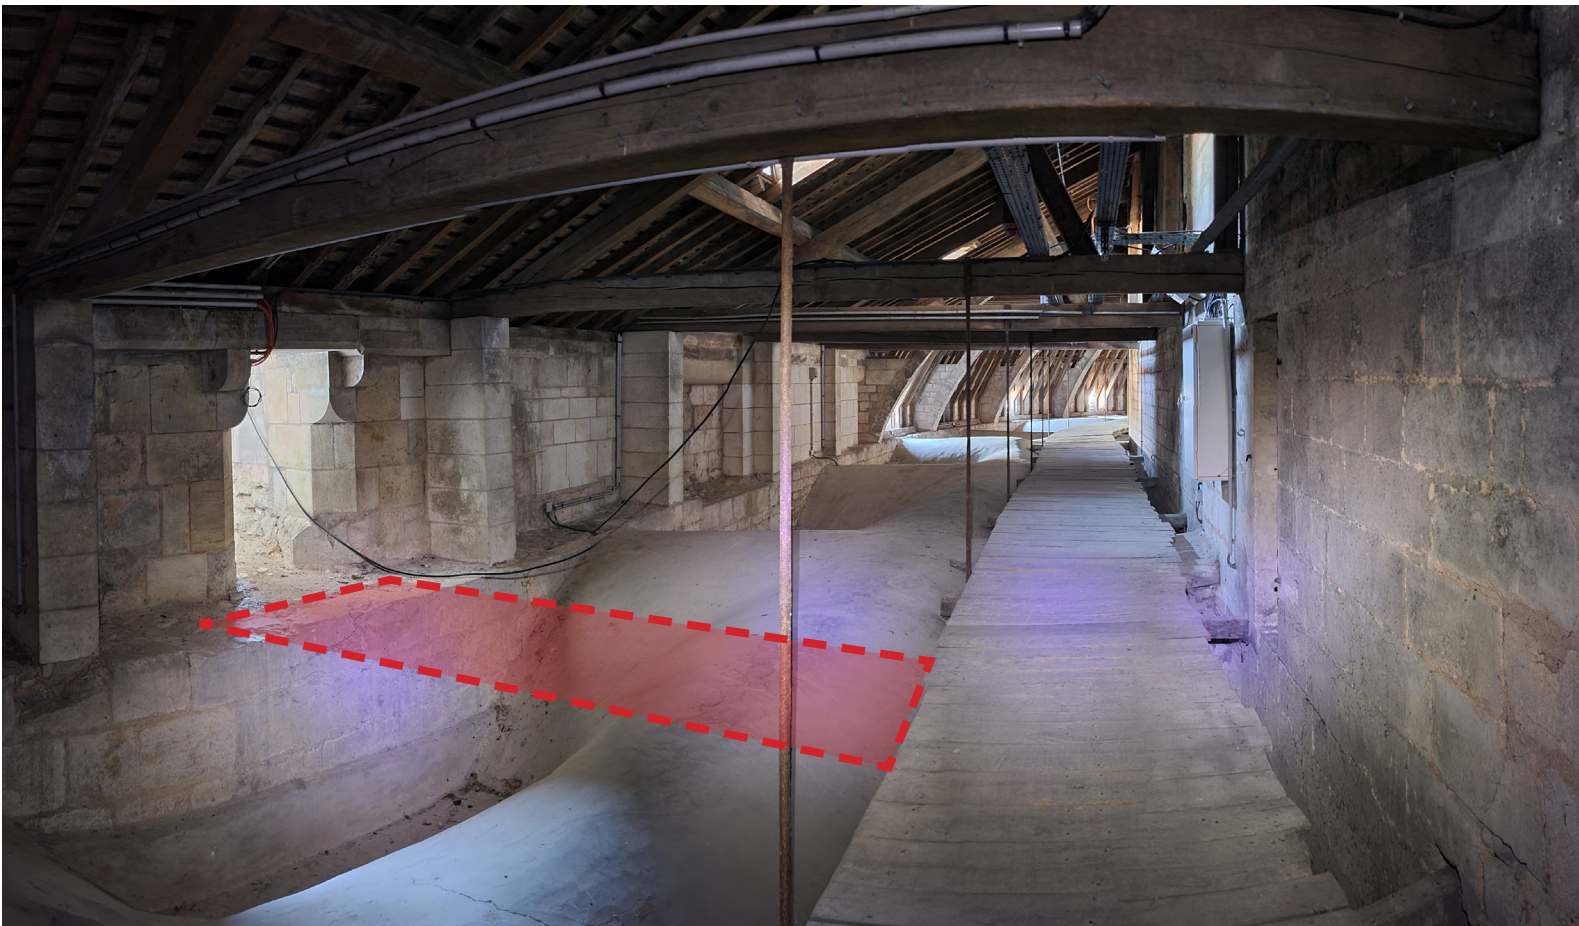
Vue panoramique des travées CB09B et CB07B, avec projection de la passerelle à créer

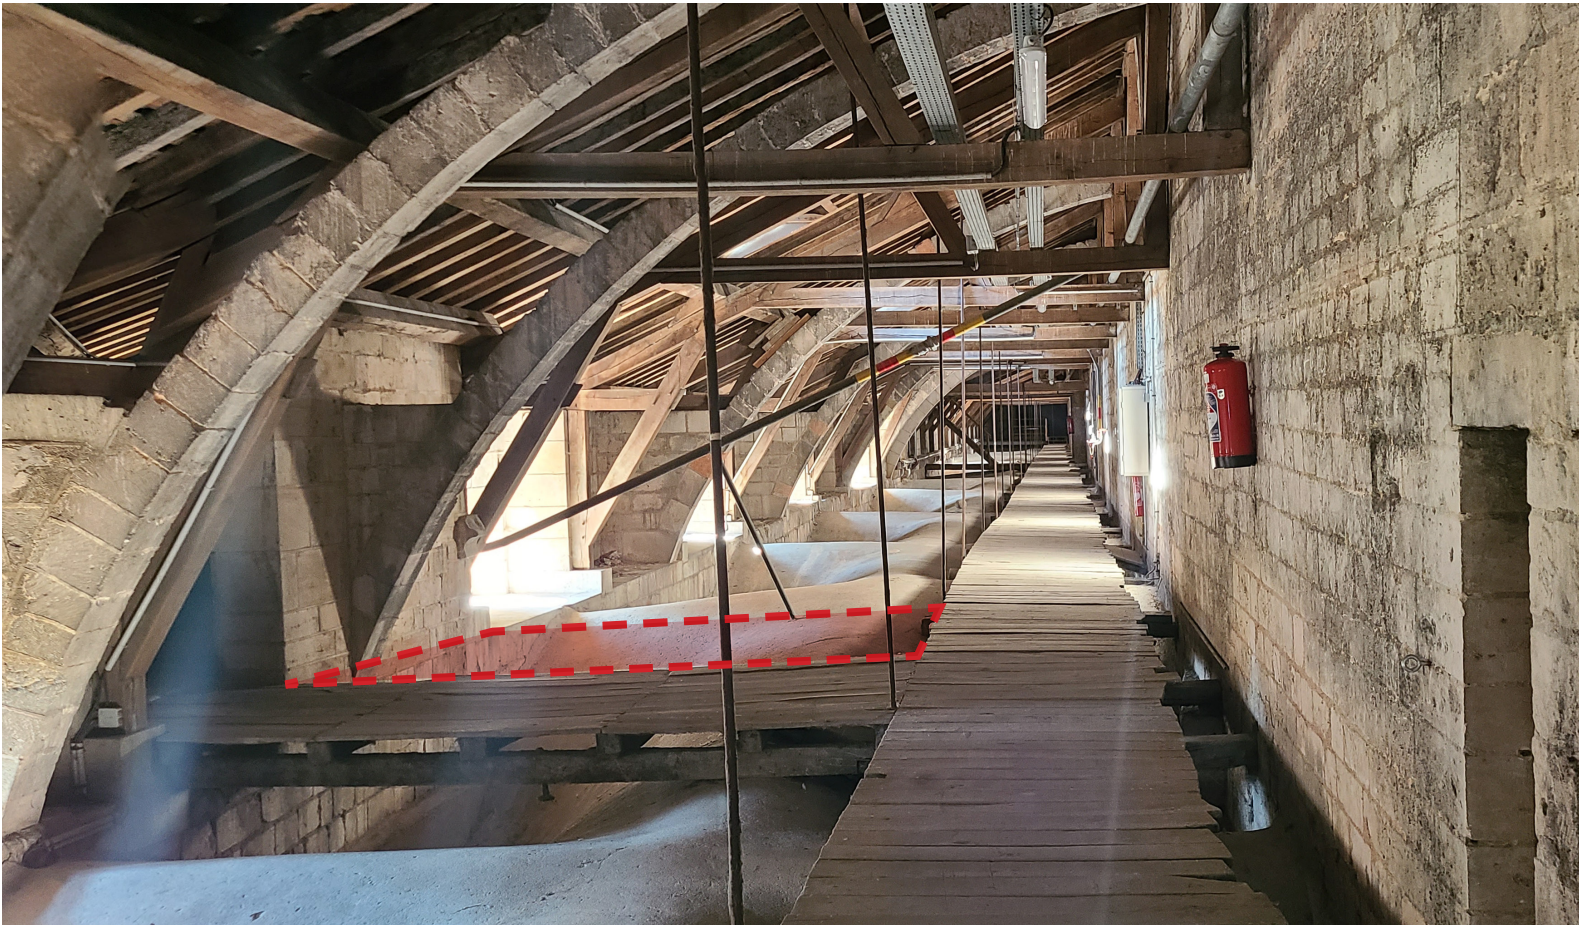
Vue panoramique des travées CB06B et CB08B, avec projection des compléments de plancher à créer

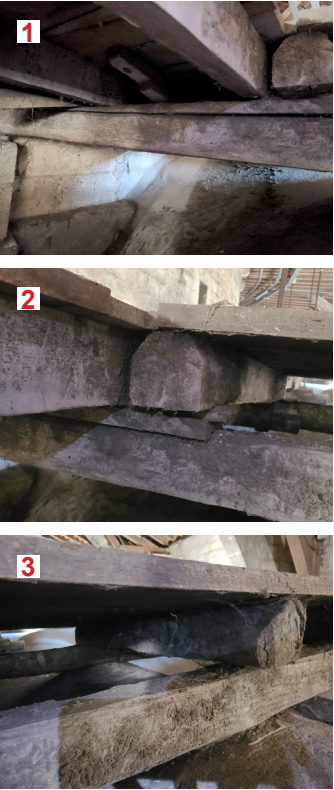
Détail photo de la passerelle

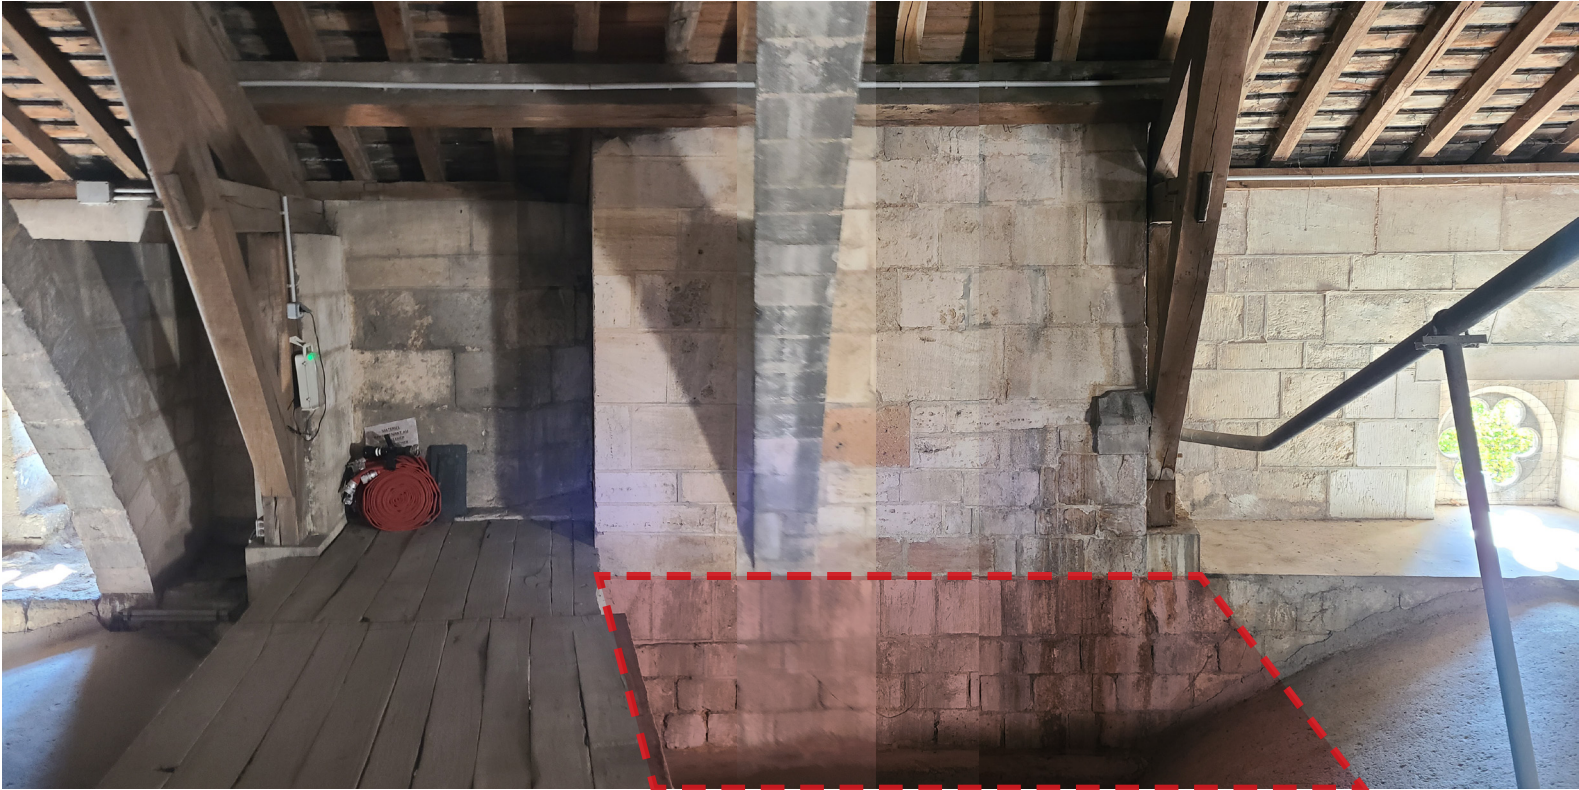
Vue élévation intérieure sud, avec projection des compléments de plancher à créer

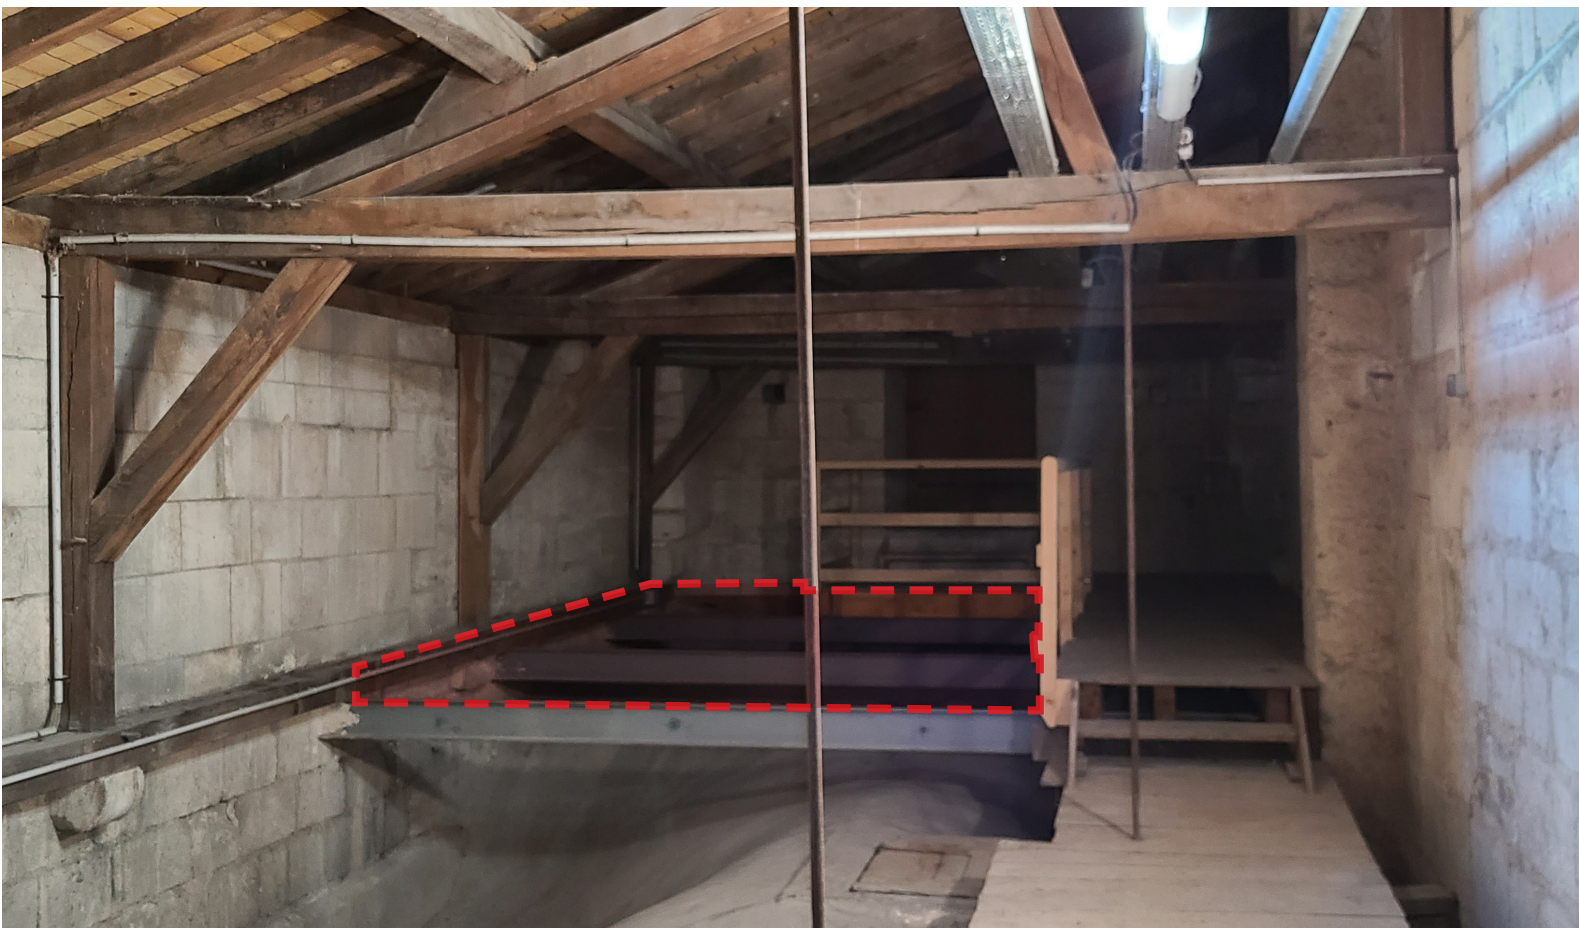
Vue panoramique de la travée CB28B, avec projection des compléments de plancher à créer

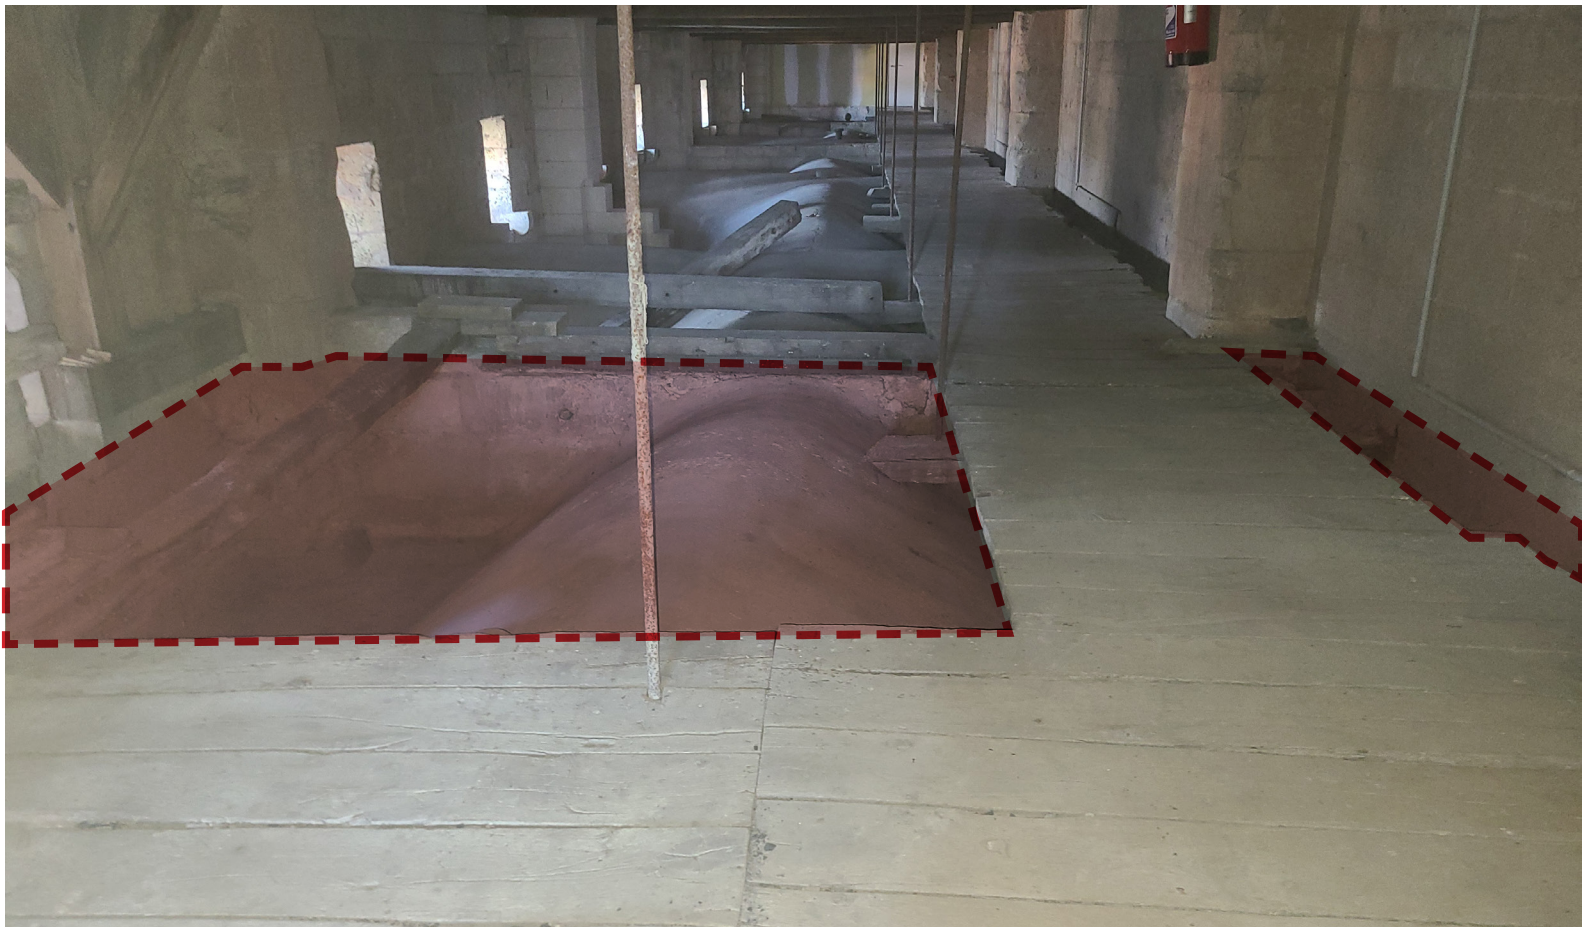
Vue de la travée CB27A vers l'est, avec projection des compléments de plancher à créer

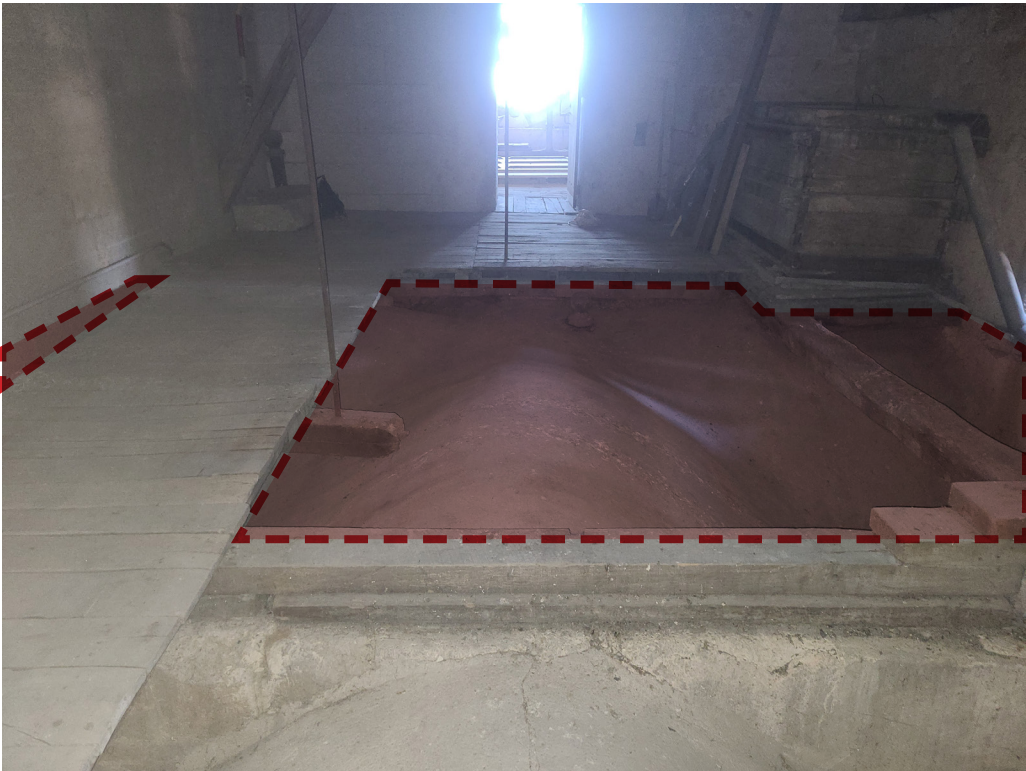
Vue de la travée CB27A vers l'ouest, avec projection des compléments de plancher à créer

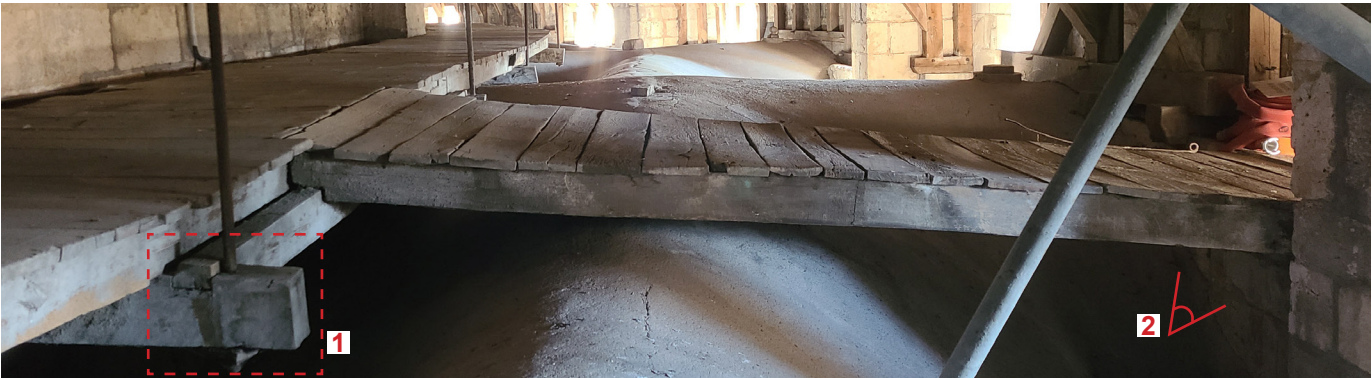
Vue de la passerelle reliant l'accès à l'escalier saint-guillaume et la passerelle longeant l'élévation nord du bas-côté

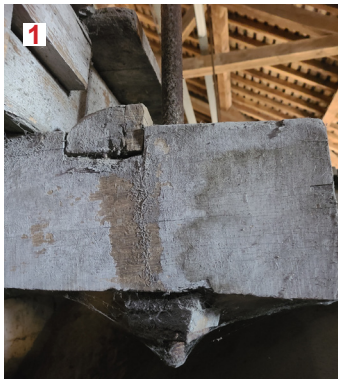
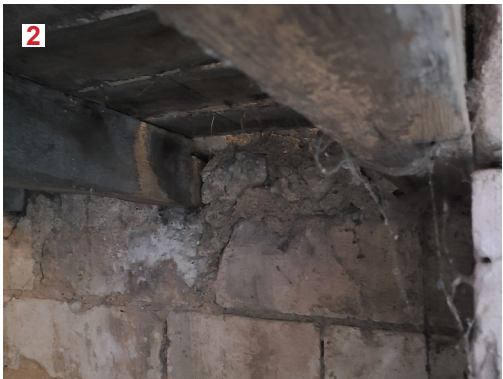
Vues (1) et (2) détaillées des dispositions structurelle de la passerelle

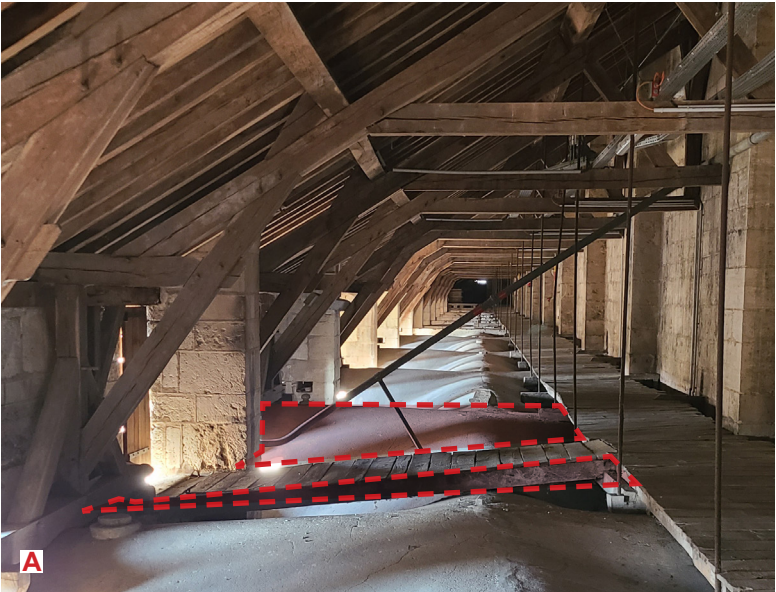
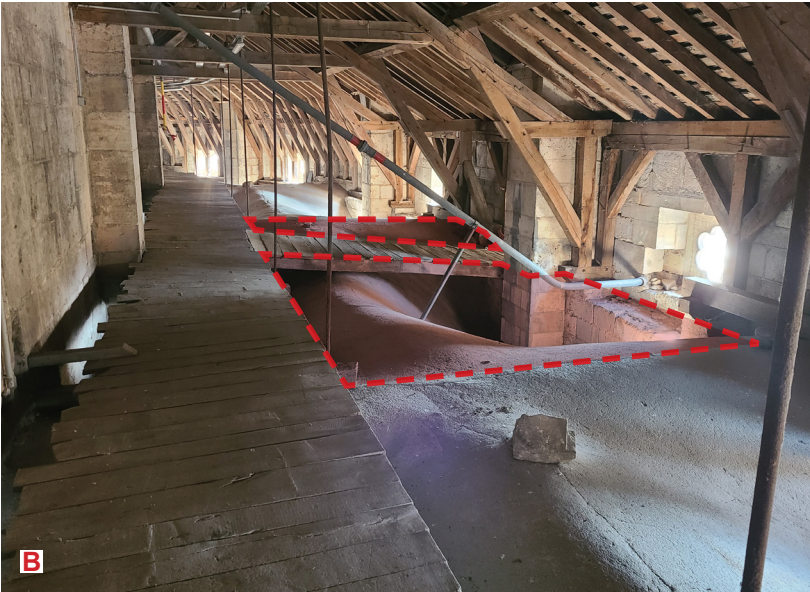
Vue des travées CB06A et CB08A, depuis l'est (A) et depuis l'ouest (B), avec projection des compléments de plancher à créer

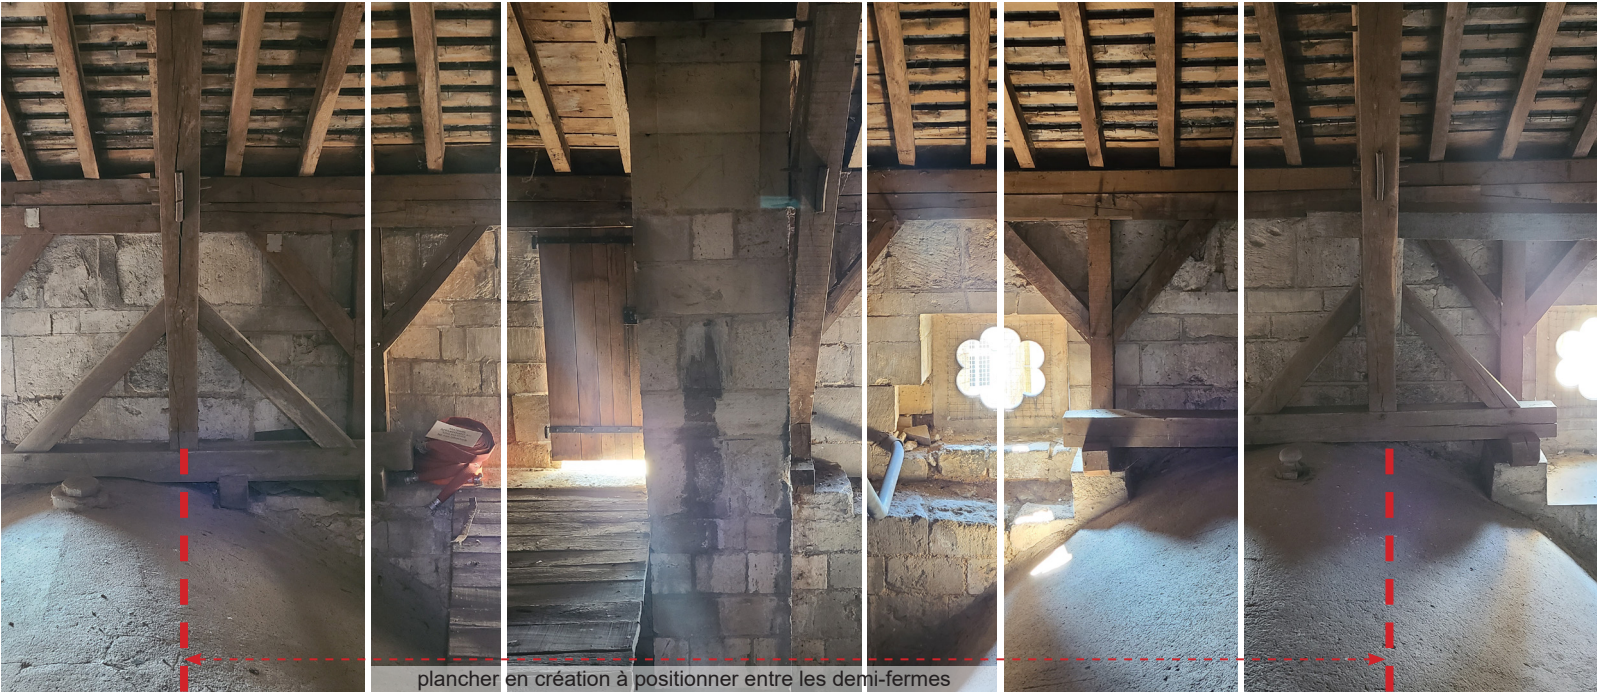
Vue de l'élévation intérieure sud des travées CB06A et CB08A, avec projection des compléments de plancher à créer

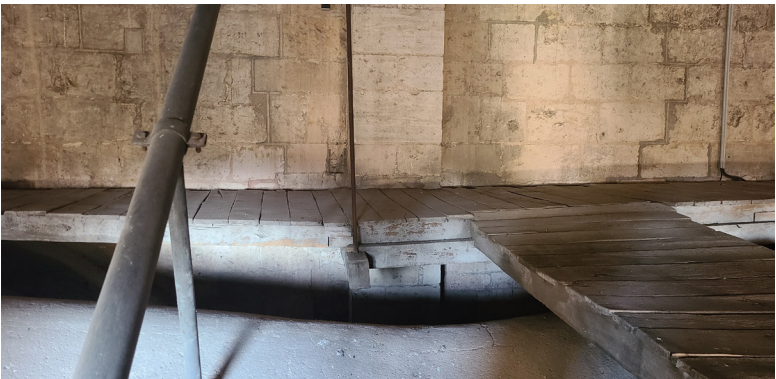
Vue de la passerelle longeant l'élévation intérieure nord Travée CB08A

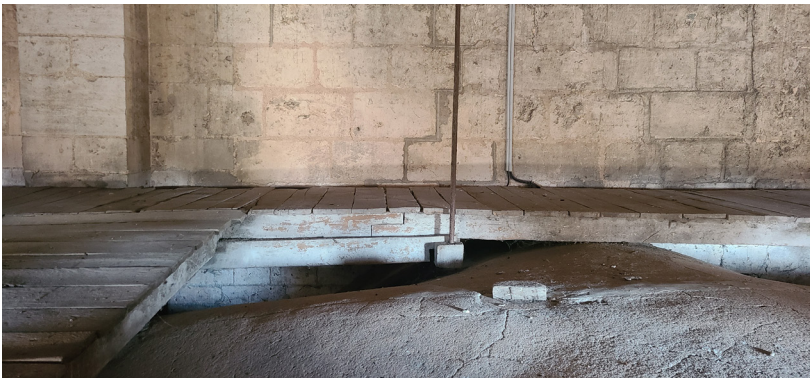
Vue de la passerelle longeant l'élévation intérieure nord Travée CB06A

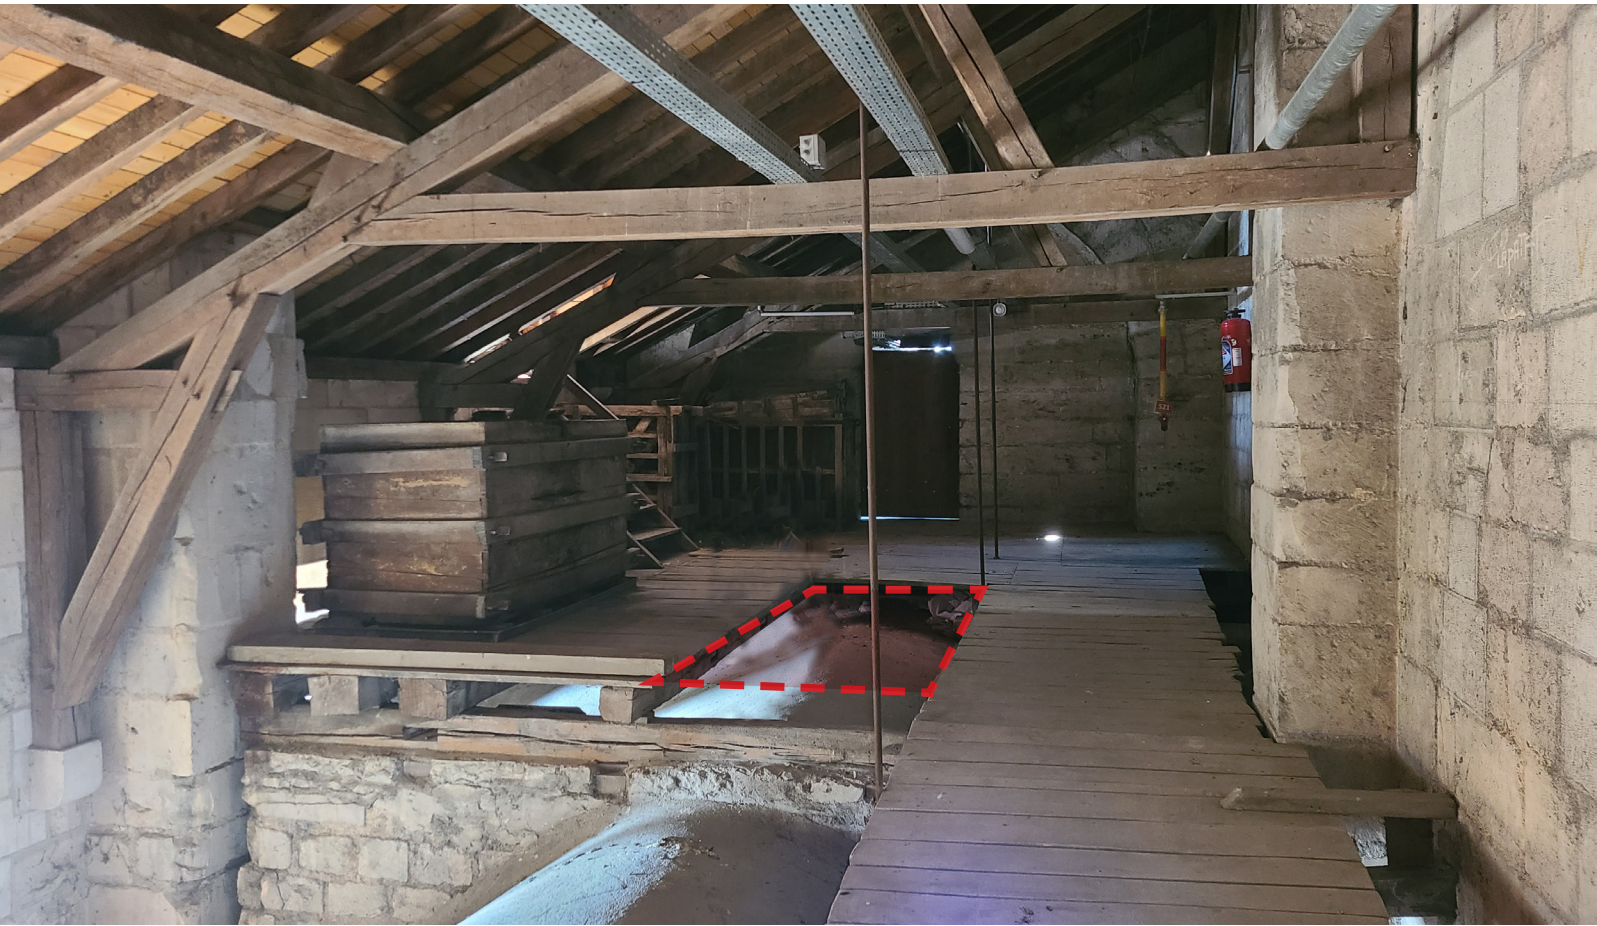
Vue de la travée CB28A vers l'ouest, avec projection des compléments de plancher à créer

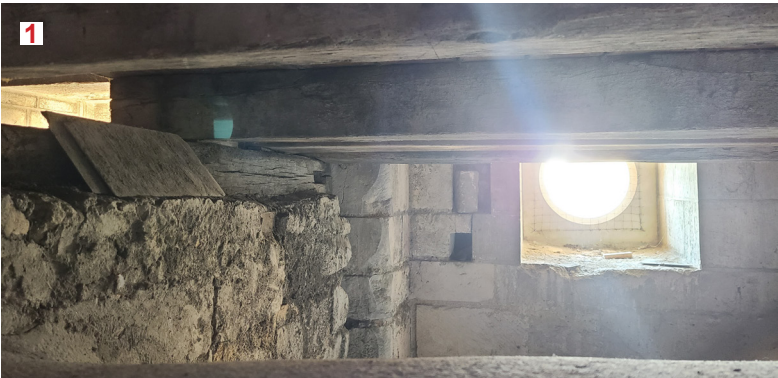
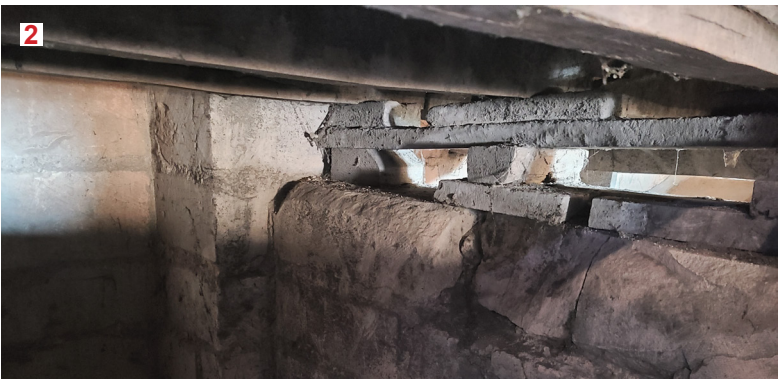
Vues des travées CB28A-CB26A, repérées en plan
