# CATHÉDRALE SAINT-ÉTIENNE

## 18 - Bourges

### Rapport de présentation

Défense incendie (adaptation des colonnes sèches)  
Dossier de Consultation des Entreprises

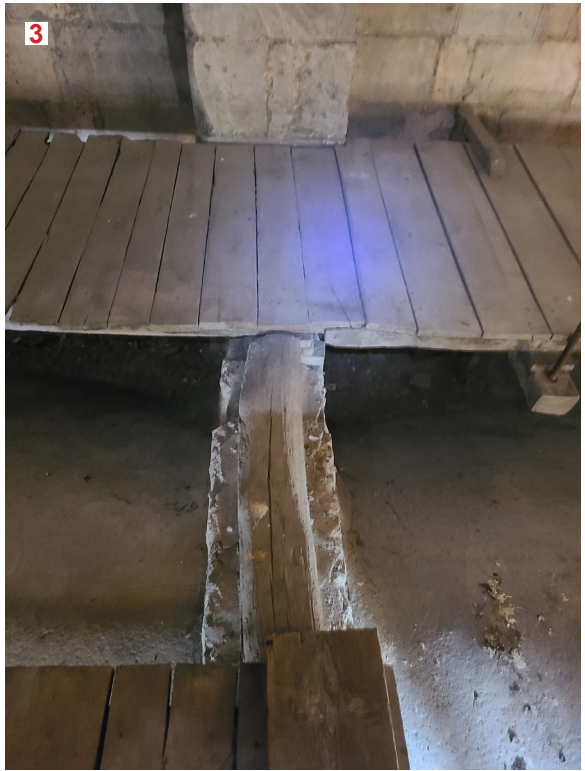
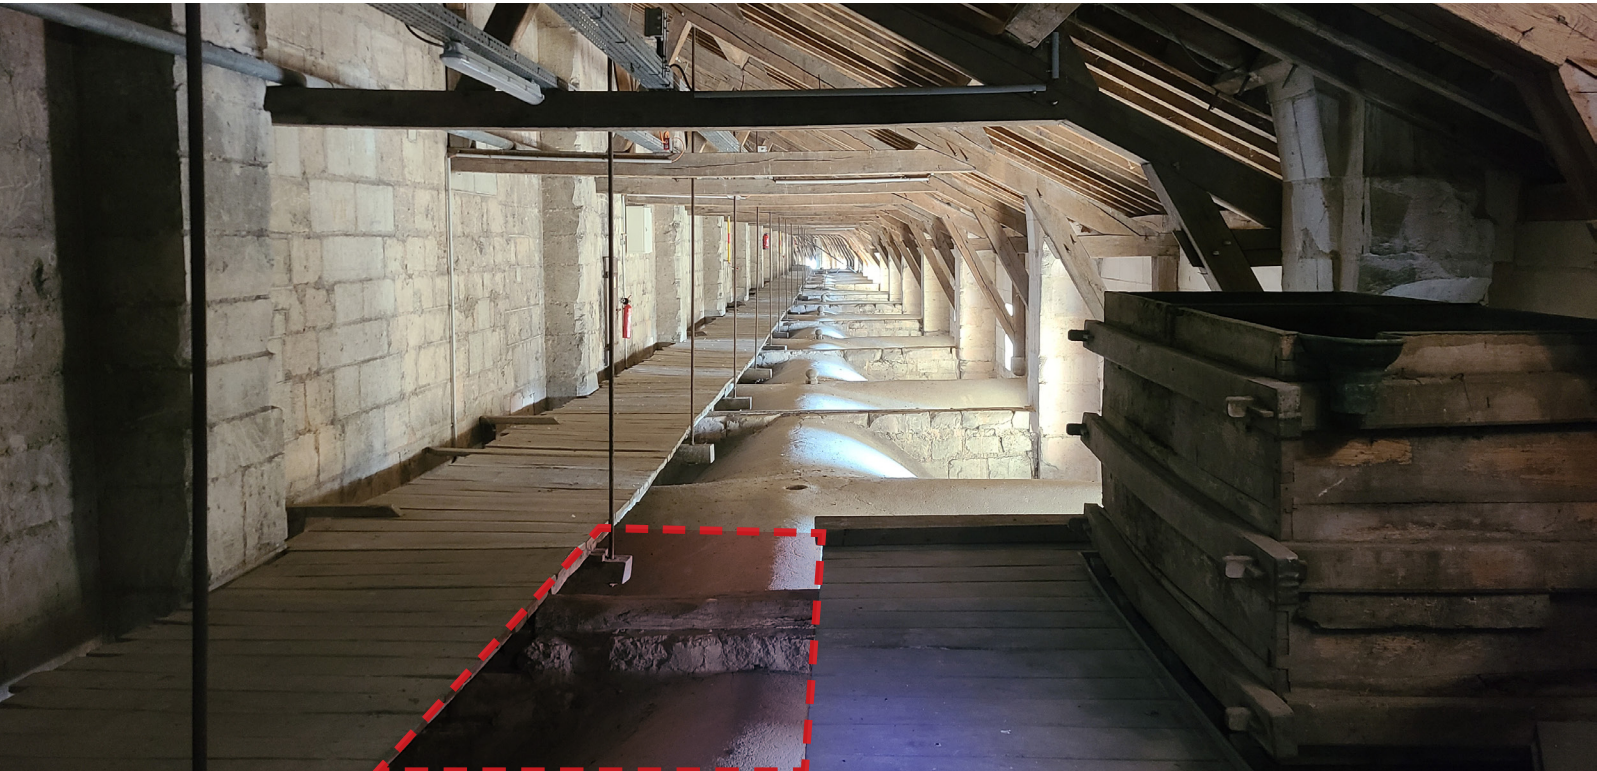
Vue des travées CB28A et CB26A vers l'est, avec projection des compléments de plancher à créer

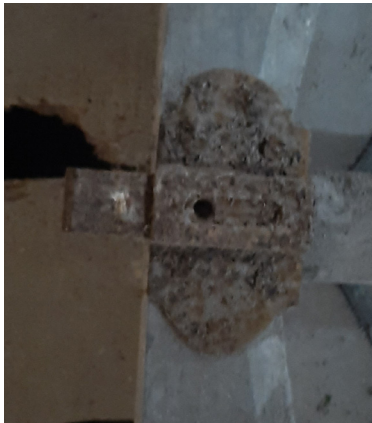
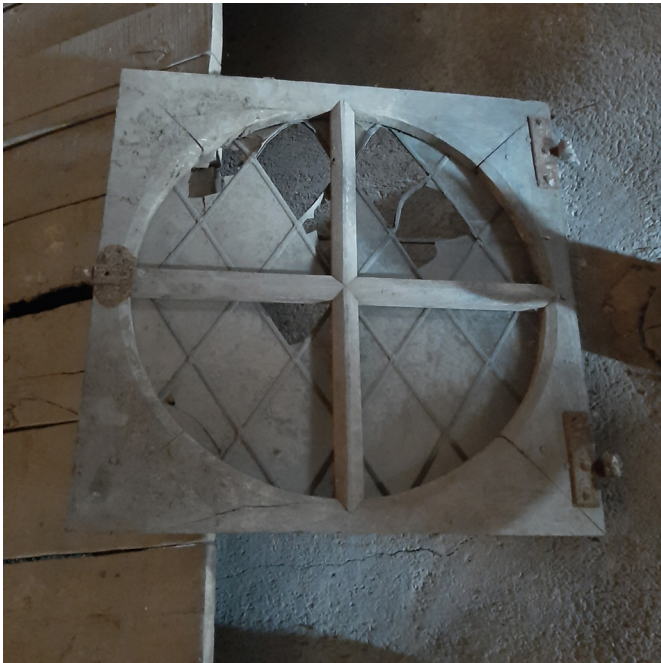
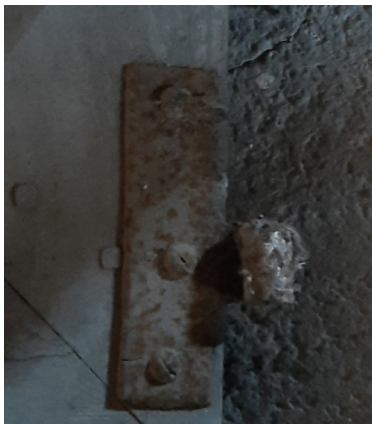
## RELEVÉ DES VERRIÈRES EXISTANTES AU DROIT DES OCULI DES COMBLES DU BAS-CÔTÉ INTÉRIEUR

Les verrières sont composées d'un dormant en bois posé en feuillure à l'aide de patte de scellement et d'un ouvrant en bois dans lequel sont intégrées 4 panneaux de vitrail blanc losangé fixés par clous repliés dans la feuillure. Deux vergettes clouées sur la face extérieure de l'ouvrant permettent de rigidifier les panneaux de vitrail. On distingue deux types d'ouvrant dans la cathédrale, ceux fixés sur gonds (type A) et ceux fixés sur paumelles (type B) dont les sections diffèrent légèrement mais dont le principe constructif est le même.

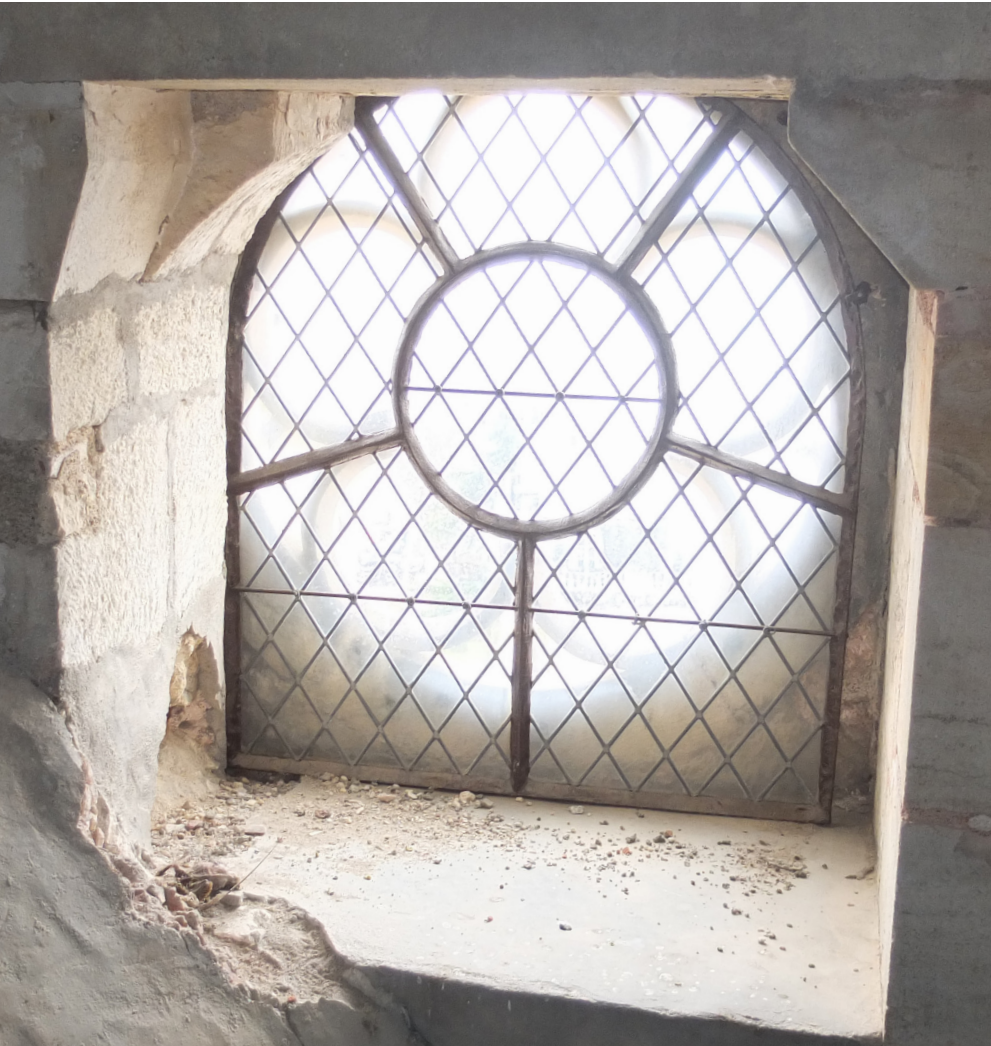
Verrière des oculi du grand comble, modèle pour la création de verrières neuves dans le comble des bas-côtés extérieurs

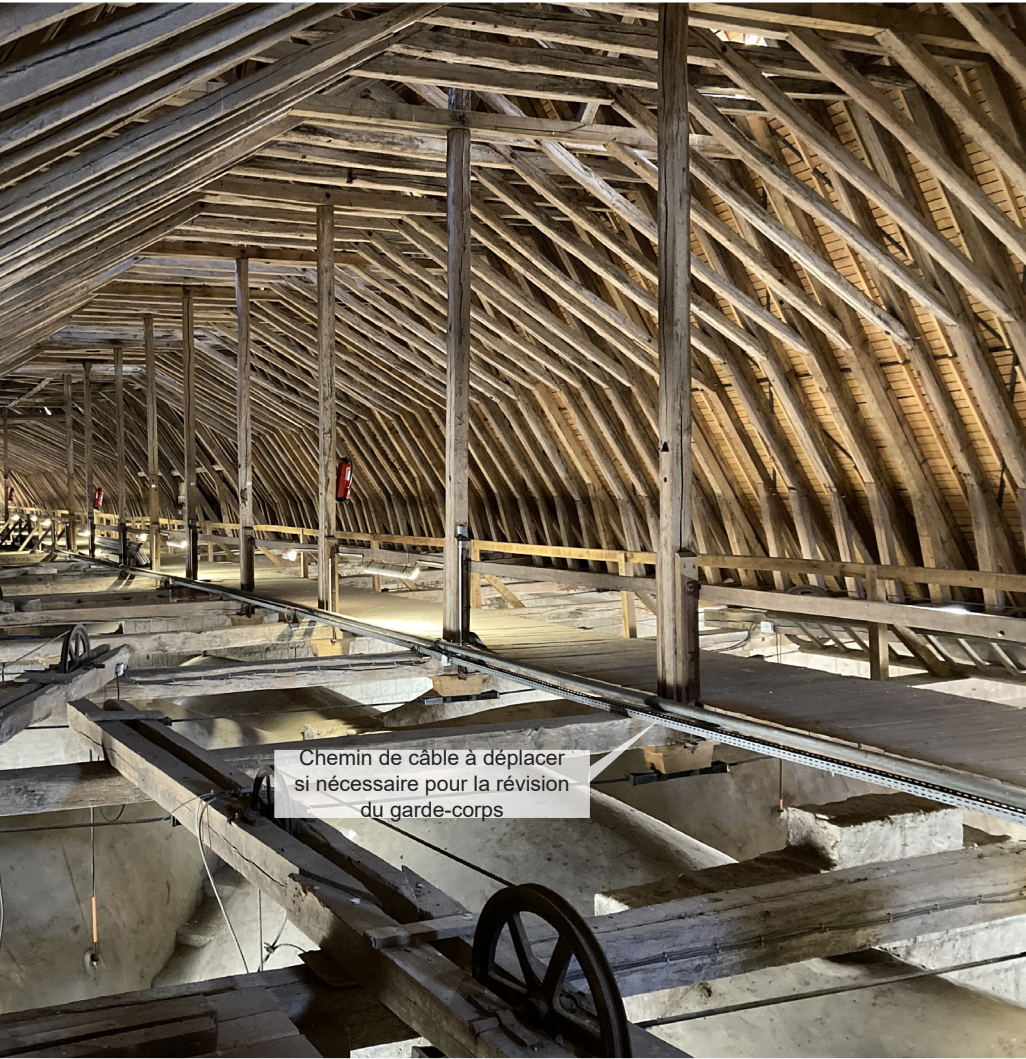
Vue sur la passerelle principale du grand comble, dont les garde-corps doivent être révisé

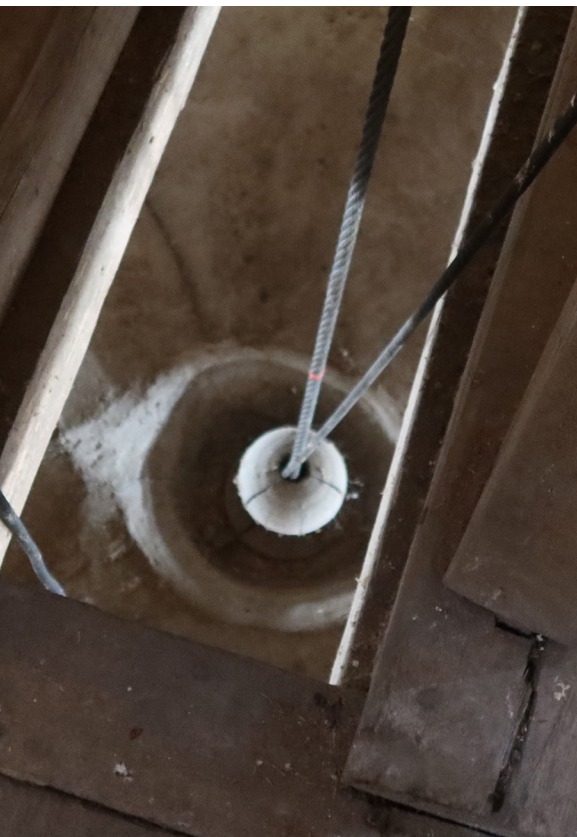
Axonométrie de principe du système de blocage du câble du lustre

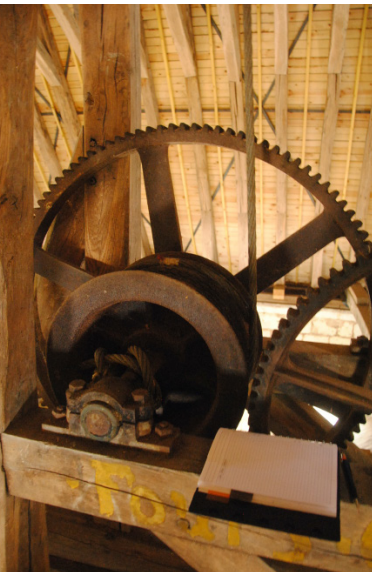
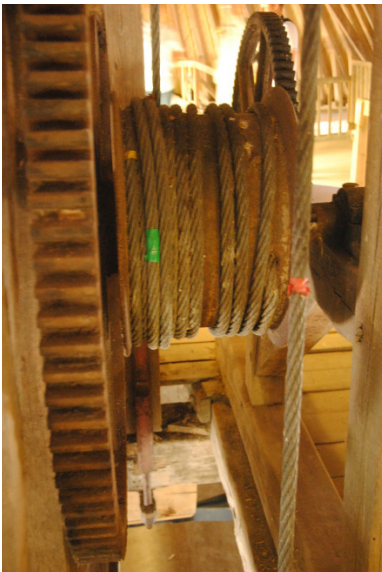
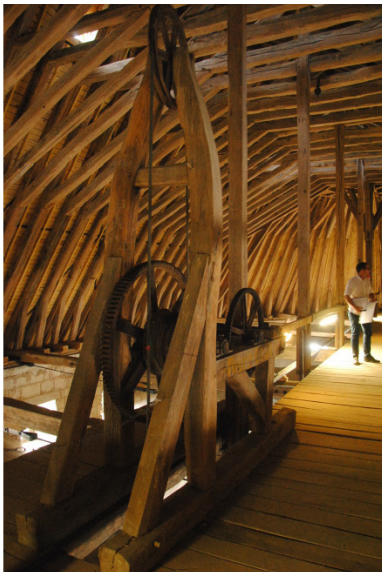
Treuil composé de roues métalliques sur chevalet en bois permettant la suspension de la couronne par un câble acier. En cas d'incendie dans le grand comble, les câbles et la structure du treuil en bois pourraient « lâcher » et engendrer la chute de la couronne au sol.  
Photographies : DOE 2019 Etablissement De Chant-Viron Olivier Lagarde
