## RAPPORT DE REPERAGE DE MATERIAUX ET REVETEMENTS CONTENANT DU PLOMB AVANT DEMOLITION OU TRAVAUX DANS UN IMMEUBLE BATI

| <p>Numéro d'offre : <b>T241619858 Hotel des gens de mer</b><br/>Numéro de contrat : <b>C24184811 95748</b><br/>Numéro de rapport (n° de tâche) :<br/>Date : <b>14/11/2025</b></p> | <p>Lieu d'intervention :</p> <p><b>Bâtiment</b></p> <p><b>44 rue Voltaire</b><br/><b>76600 LE HAVRE</b></p> <p><b>Destinataire rapport :</b><br/><b>CROUS NORMANDIE</b></p> | <p>Date d'intervention :<br/>Du <b>13/01/2025</b> au <b>13/01/2025</b></p> <p>Intervenant : <b>Monsieur Samir BENGUESSOUM</b></p> <p>Signature : </p> |

44 rue Voltaire  
76600 LE HAVRE

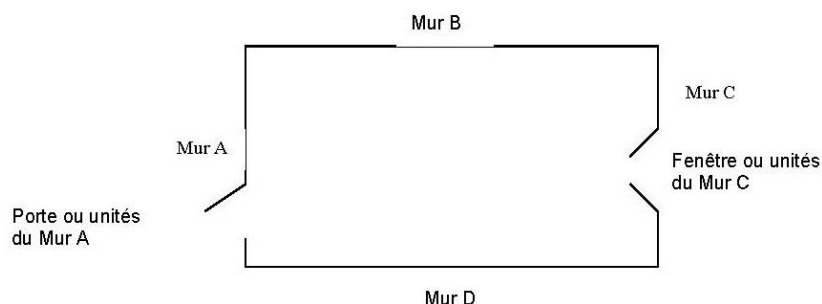
Une unité de diagnostic est définie comme étant un élément de construction, ou un ensemble d'éléments de construction, présentant a priori un recouvrement homogène.

Chaque unité de diagnostic (porte, fenêtre, ...) est associée à une « zone ».

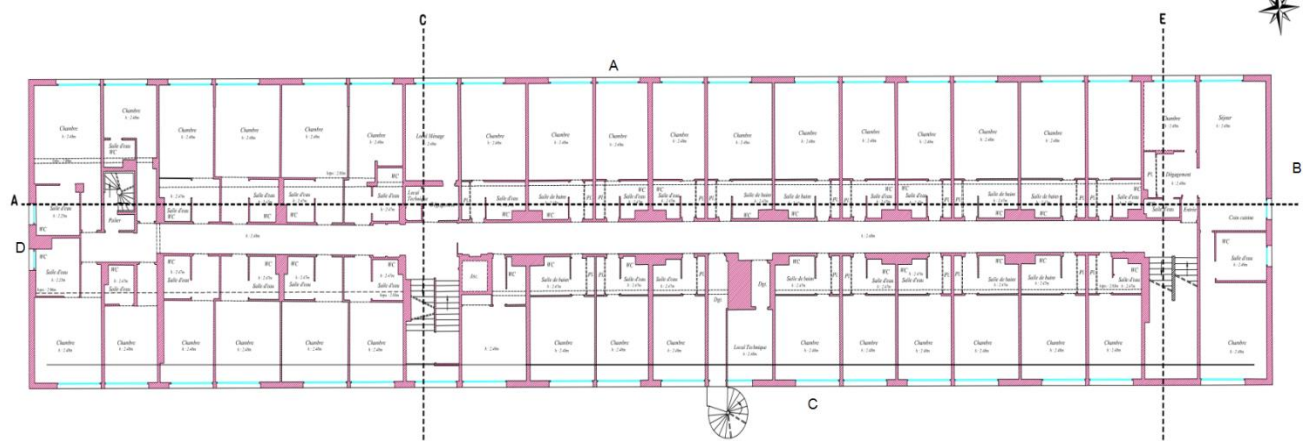
| PLANCHE DE REPERAGE USUEL | | | | Adresse de l'immeuble :<br>44 rue Voltaire<br>76600 LE HAVRE | |
|---|---|---|---|---|---|
| N° planche : | 9/18 | Version : 0 | Type : Croquis | | |

### 1er Étage
